# Een dam in de Grensmaas

Is er ruimte voor morfodynamiek in een vrij afstromende rivier

Webinar Stowa 21 november 2024

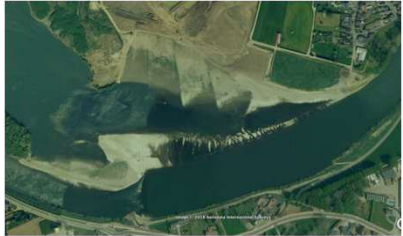
- Najaar 2006
- Doel: grondwaterdaling Vlaamse oever mitigeren door peilopzet in de Maas
- Overstroomt bij 150 m³/s, zodat peil hoger tot de mediane afvoeren
- Erosie voorkomen was geen doel
- Constructie van ca 1 – 1,5 meter hoog op de grindbank

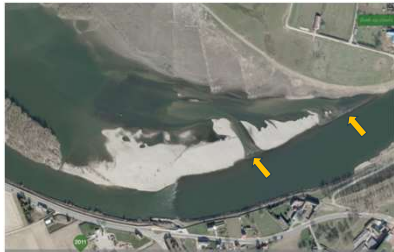
- Weinig veranderingen tot 2011
- Nieuw grind op en achter de dam
- Januari 2011: hoogwater 2.200 m³/s met opnieuw veel grindafzettingen
- Kortsluitgeultjes door het grindpakket

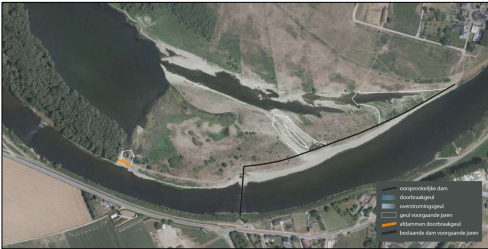
- 2012: eerste doorbraak
- Niet van de dam, maar oever stroomafwaarts
- Wordt hersteld in 2016

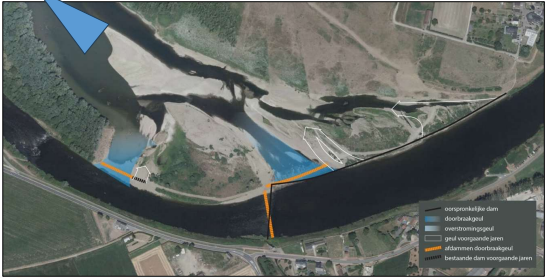
- Twee grote doorbraken bij hoogwater van ca 1.500 m³/s
- Veel grindtransport de plas in
- Herstel al in zomer 2018
- NB. Eerste winter na verbinden van de plas in stroomafwaartse richting

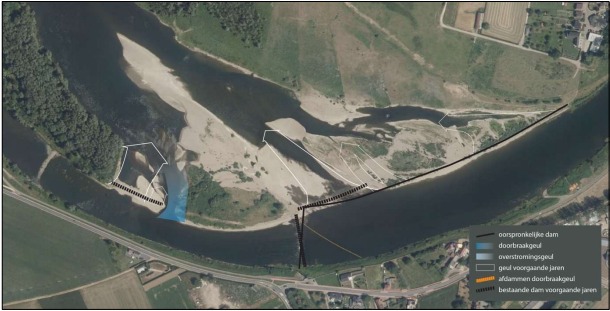
- Nieuwe doorbraak in oever, naast eerder herstelde deel
- Ook weer snel hersteld

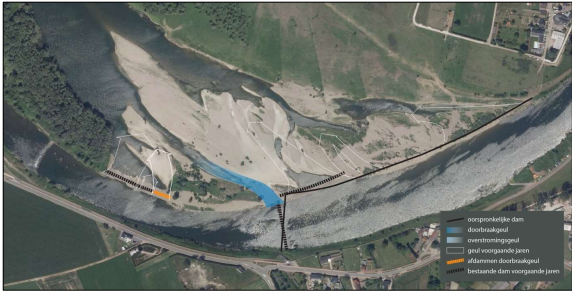
- Nieuwe doorbraak naast de herstelde dam
- Wordt niet hersteld

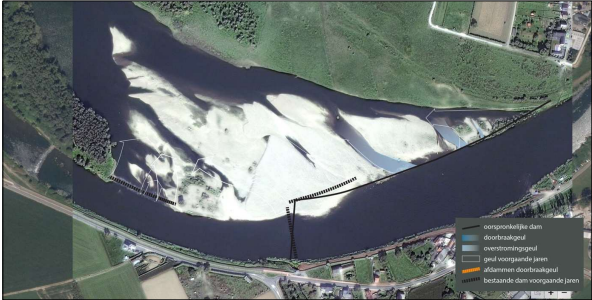
- Juli 2021: uitzonderlijk hoogwater (3.300 m³/s)
- Zeer veel nieuwe afzettingen van grind; ook verder de plas in
- Doorbraak 2019/20 wordt opgevuld
- Nieuwe geultjes over het grind die stromen bij gemiddelde afvoer

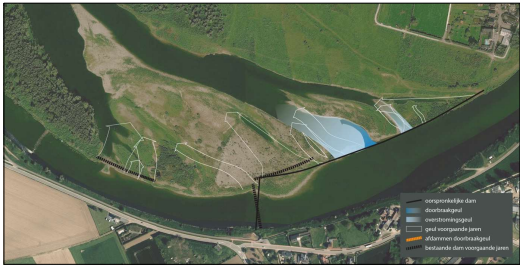
- Grindbank raakt begroeid
- Duidelijke nevengeul achter de grindbank lang
- Nieuw geultje in grindbank ondermijnt vanaf 2023 de dam
