RAPPORT

2008  
16

GROND VOOR KADEN

MONITORING PROEFVAKKEN OP DE KLEIKADE EN DOESPOLDERKADE

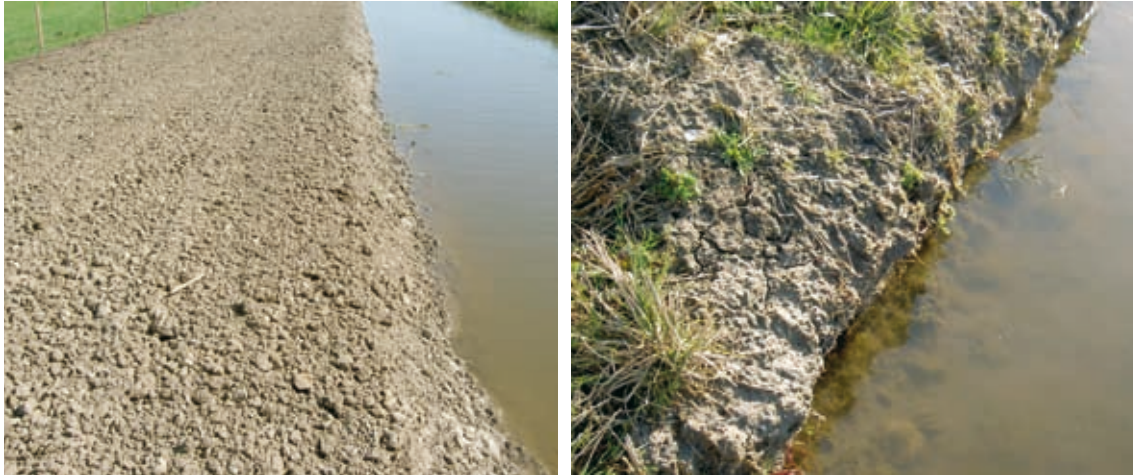
FIGUUR A

EROSIEVERSCHIJNSELEN VAK 1 KLEIKADE

SITUATIE SEPTEMBER 2004, KORT NA AANLEG

SITUATIE OKTOBER 2006

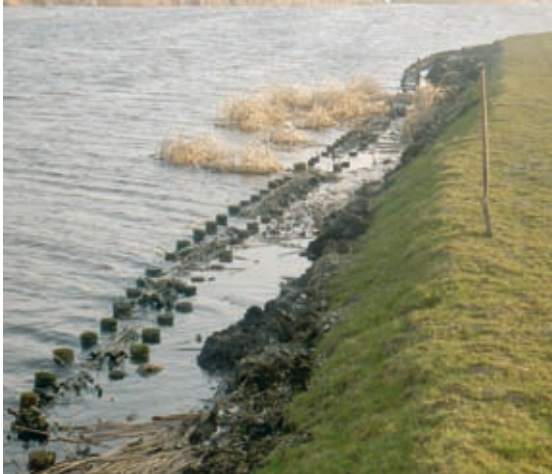
DOESPOLDERKADE VAK 1

Ter plaatse van de proefvakken met een voorover is geconstateerd dat de meeste erosie plaatsvindt op de delen waar de betuining (dubbele palenrij met takkenbossen) zich op of onder de waterspiegel bevindt. Zodra de voorover vrijwel volledig is verdwenen, komt ook het buitentalud in de te gevarenzone te liggen.

FIGUUR B ONTWIKKELINGEN TE PLAATSE VAN DE VOOROVER DOESPOLDERKADE

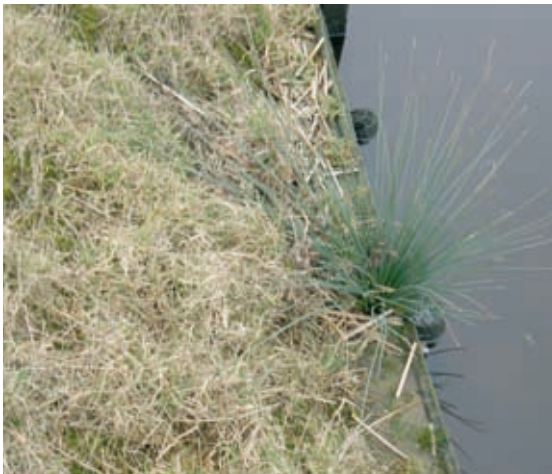
VAK 7, WEINIG EROSIEBESTENDIGE KLEI

Ter plaatse van de proefvakken met een betuining (bestaande uit een palenrij, plank en een tussengeklemd geotextiel) is, mede afhankelijk dichtheid van de vegetatie, op het buitentalud een geringe aantasting waarneembaar. Er is sprake van enige afvlakking van het talud aan de bovenzijde van de betuining. De minste aantasting is waargenomen in de vakken met erosiebestendige klei.

FIGUUR C ONTWIKKELINGEN TER PLAATSE VAN BUITENTALUD MET BETUINING DOESPOLDERKADE

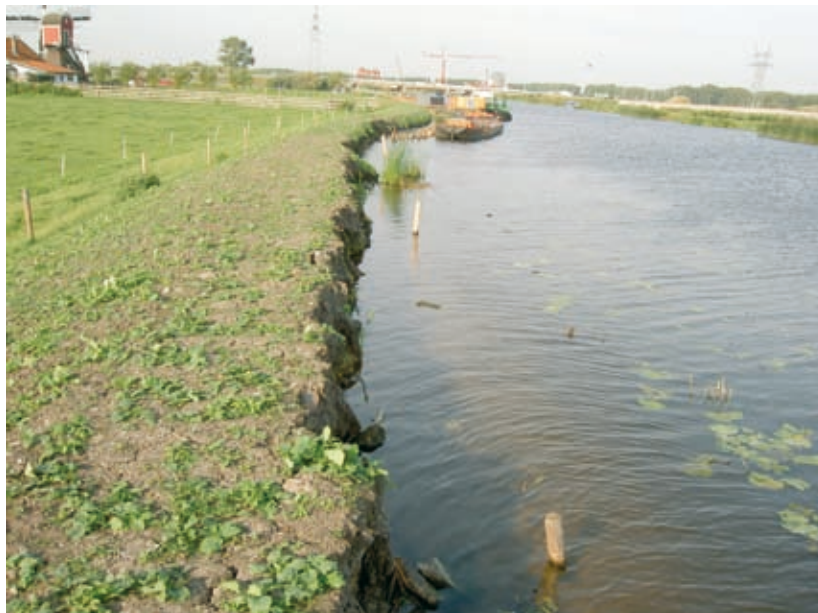
DOESPOLDERKADE VAK 5, 10-08-2004

DOESPOLDERKADE, AFKALVING VAK 5 (EROSIEBESTENDIGE KLEI)

Bij het aanbrengen is de grond aangedrukt met de bak van de kraan. In de praktijk blijkt de grond alleen nadat de gehele aanvulling of ophoging is aangebracht te zijn aangedrukt. De opgebrachte grond is dus niet laagsgewijs verdicht. Daarom is de mate van verdichting een wat onzekere factor, maar vast staat dat de grond niet goed verdicht is geweest.

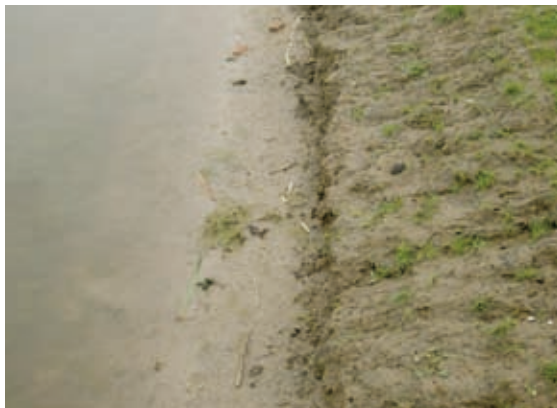
Door handhaving van de bestaande vooroever is de ontwikkeling van de vegetatie op het buitentalud van de vakken 4 en 5 iets beter dan in de andere vakken. Figuur 4.1 geeft ter illustratie het verschil in vegetatie tussen de vakken 2 en 5 (april 2005).

KLEIKADE VAK 2, 19-04-2005  
MINIMALE ONTWIKKELING VEGETATIE

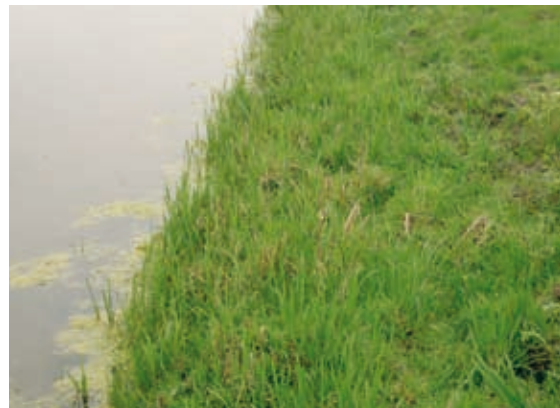
KEIKADE VAK 5, 19-04-2004  
REDELIJKE ONTWIKKELING VEGETATIE

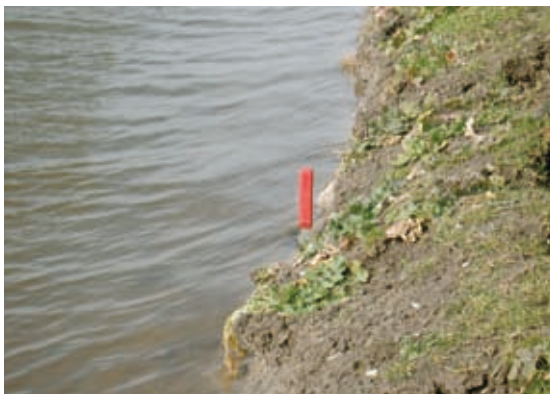
KLEIKADE VAK 1, 16-03-2005

In de vakken 1 t/m 3 is wel sprake van aantasting van het buitentalud. De opgetreden schade is vooral waarneembaar in de vorm van afkalving op de waterlijn. In eerste instantie ontstaat er een klein steilrandje (enkele centimeters) op de waterlijn. De wijze waarop verdere afkalving plaatsvindt, verschilt tussen de vakken. Bij vak 1 (erosiebestendige klei) vindt na verloop van tijd een uitholling (tot circa 10 à 15 cm) van het talud op de waterlijn plaats. Bij verdere uitholling van het talud breken er brokken grond af van het overhangende deel. Gedeeltelijk is de geërodeerde grond (zandige fractie) onder de waterlijn voor het talud afgezet.

UITHOLLING VAN HET BUITENTALUD EN SCHADE DOOR VERTRAPPING

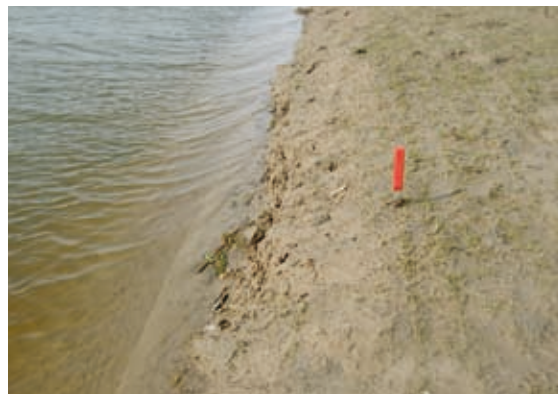
KLEIKADE VAK 2, 16-03-2005

Ter plaatse van vak 2 en in iets mindere mate ook ter plaatse van vak 3, is na verloop van tijd een steilrandje ontstaan (resp. 10-20 cm en 10-15 cm) waarbij de geërodeerde grond aan de onderzijde van het talud weer is afgezet. Ter plaatse van het talud met zandige klei treedt nauwelijks uitholling op, omdat door de instabiele structuur de grond geleidelijk afkalft. In het laatste jaar van de opnamen heeft zich op de ontstane 'vooroever' een nog open oevervegetatie ontwikkeld. Figuur 4.2 geeft ter illustratie de verschillende vormen van erosie van vak 1 en vak 2.

STEILRANDJE MET ' NIEUWE VOOROEVER'

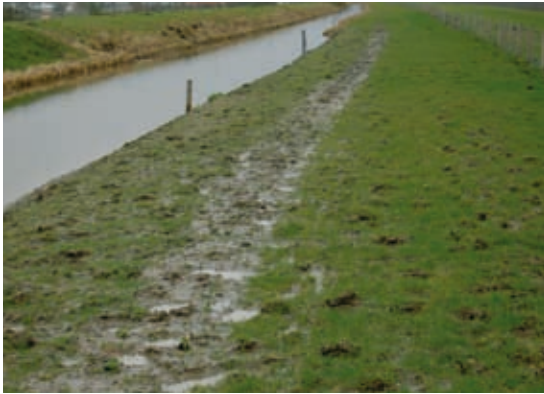
KLEIKADE VAK 2, 02-02-2005  
STERKE VERSLEMPING T.P.V. VAK 2 (EXTRA ZANDIGE KLEI)

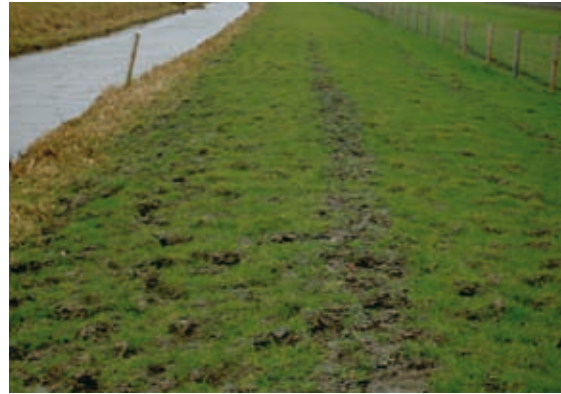
KLEIKADE VAK 5, 02-02-2005  
NAUWELIJKS VERSLEMPING T.P.V. VAK 5 (STANDAARD KLEI)

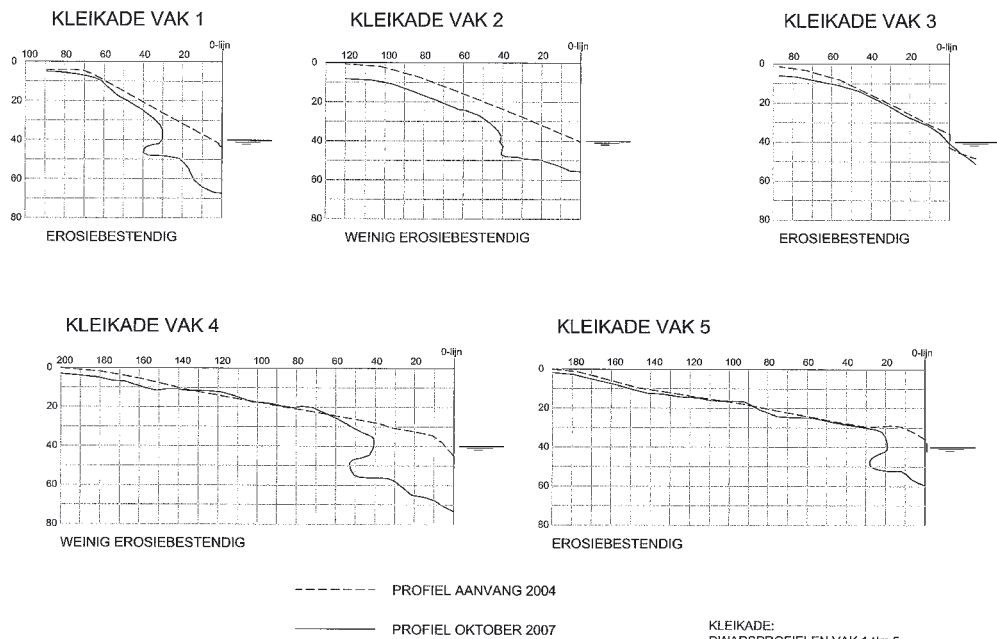
FIGUUR 4.4 MATE VAN EROSIE VAN HET BUITENTALUD EN DE VOOROEVER VAN DE VAKKEN 1 T/M 5

In het verloop van de dwarsprofielen van vak 1, 2 en 3 is het proces van afkalving goed te zien. Ter hoogte van de waterlijn ontstaat eerst een steilrandje. Door verdere erosie van dit steilrandje ontstaat een holte onder het talud (vak 1). Wanneer deze voldoende groot is, zakt het bovenliggende grond weg. Vervolgens herhaalt zich dit proces. Ter plaatse van vak 2 (weinig erosie-bestendige klei) is sprake van een meer geleidelijk verlopend erosieproces

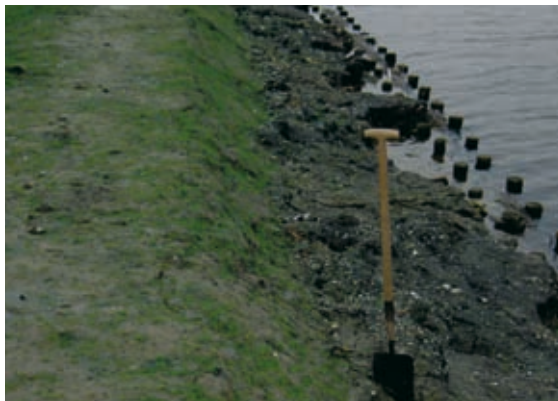
DOESPOLDERKADE VAK 2, 02-11-2004  
MINIMALE VEGETATIEDICHTHEID

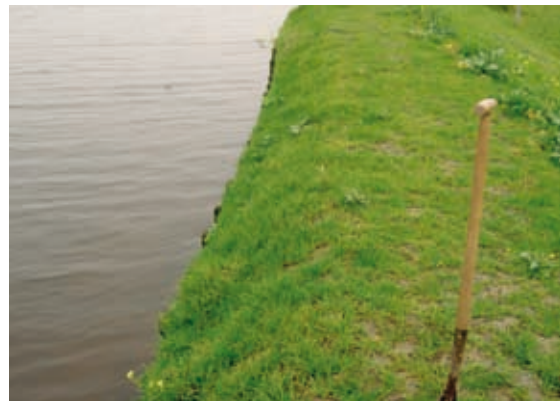
DOESPOLDERKADE VAK 8, 02-11-2004  
REDELIJK GESLOTEN VEGETATIEDEK

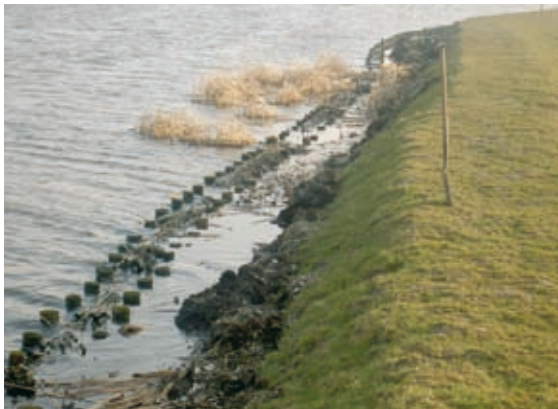
DOESPOLDERKADE VAK 1, 16-03-2005  
BETUINING DEELS ONDER WATER

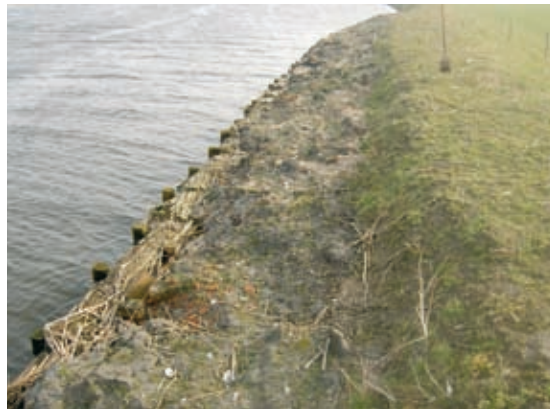
DOESPOLDERKADE VAK 4, 16-03-2005  
BETUINING RUIM BOVEN WATER

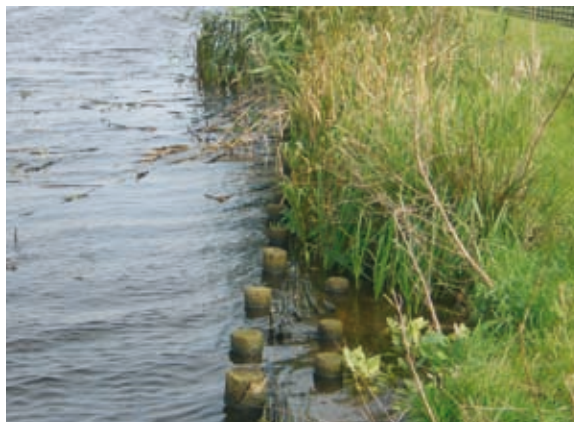
DOESPOLDERKADE VAK 2, 03-10-2007  
HERSTEL VOOROEVER DOOR ONTWIKKELING VAN RIETVEGETATIE

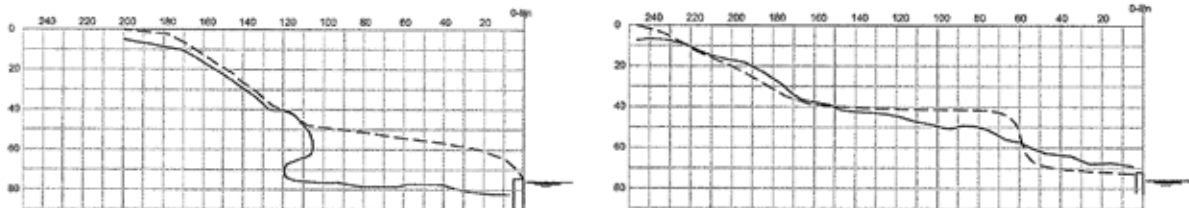
**FIGUUR 4.8 EROSIE VAN DE VOOROEVER**  
**ONDERBROKEN LIJN: OORSPRONKELIJK PROFIEL BUITENTALUD NA INRICHTING VAN DE PROEFVAKKEN**  
**GETROKKEN LIJN: PROFIEL TEN TIJDE VAN EINDINSPECTIE**

**VAK 1 STERKE EROSIE VAN DE VOOROEVER**

**VAK 4 NAUWELIJKS EROSIE VAN DE VOOROEVER**

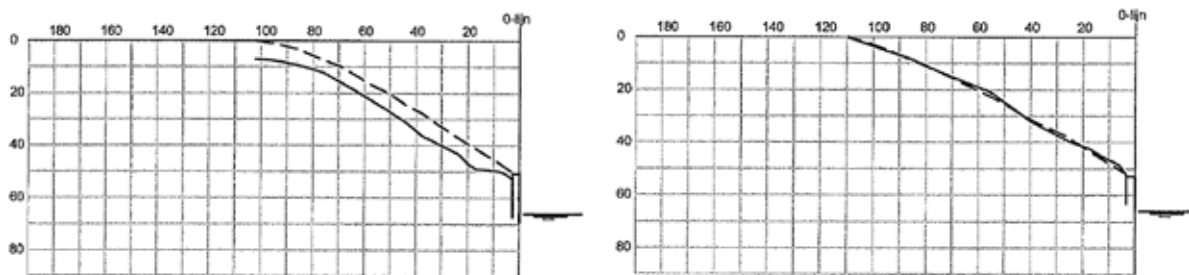
**FIGUUR 4.9 EROSIE VAN HET BUITENTALUD**  
**ONDERBROKEN LIJN: OORSPRONKELIJK PROFIEL BUITENTALUD NA INRICHTING VAN DE PROEFVAKKEN**  
**GETROKKEN LIJN: PROFIEL TEN TIJDE VAN EINDINSPECTIE**

**VAK 7 BEPERKTE EROSIE VAN HET BUITENTALUD (ER HEEFT WEL EEN ZEKERE INKLINKING PLAATSGEVONDEN)**

**VAK 8 GEEN EROSIE VAN HET BUITENTALUD**

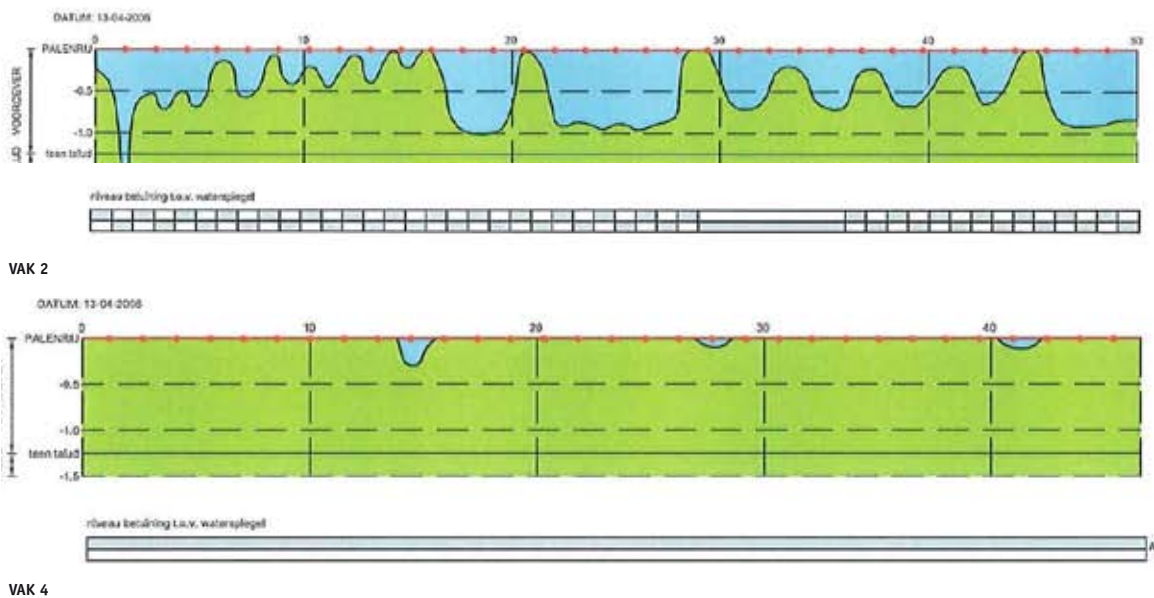
FIGUUR 4.10 VERSCHIL IN EROSIE TUSSEN VAK 2 EN VAK 4

Uit de lengteprofielen blijkt dat vooral op de plekken waar de betuining zich onder of op de waterspiegel bevindt (in de vakken 1-3) de meeste erosie optreedt. Overigens geldt dit niet in alle gevallen. In vak 1 bijvoorbeeld treedt over de gehele lengte van het vak erosie op, ook ter plaatse van de gedeelten waar de betuining boven de waterspiegel ligt. In vak 4 waar de betuining over de gehele lengte boven de waterspiegel ligt, treedt slechts in beperkte mate erosie op. Figuur 4.10 geeft een beeld van het verschil in erosie tussen vak 2 (betuining rond de waterspiegel) en vak 4 (betuining boven de waterspiegel).

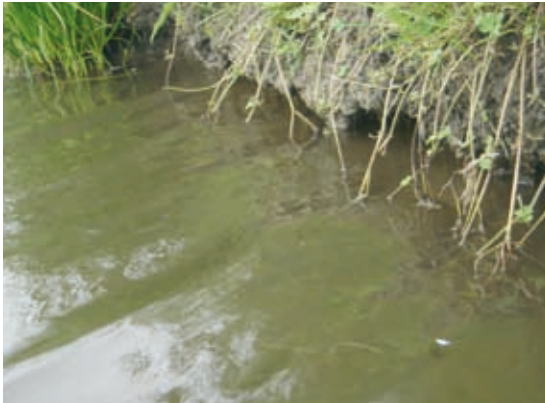
KLEIKADE VAK 1, 12-06-2007

FIGUUR 5.4 VOORBEELDEN VAN ONDERGRAVING OP DE WATERLIJN

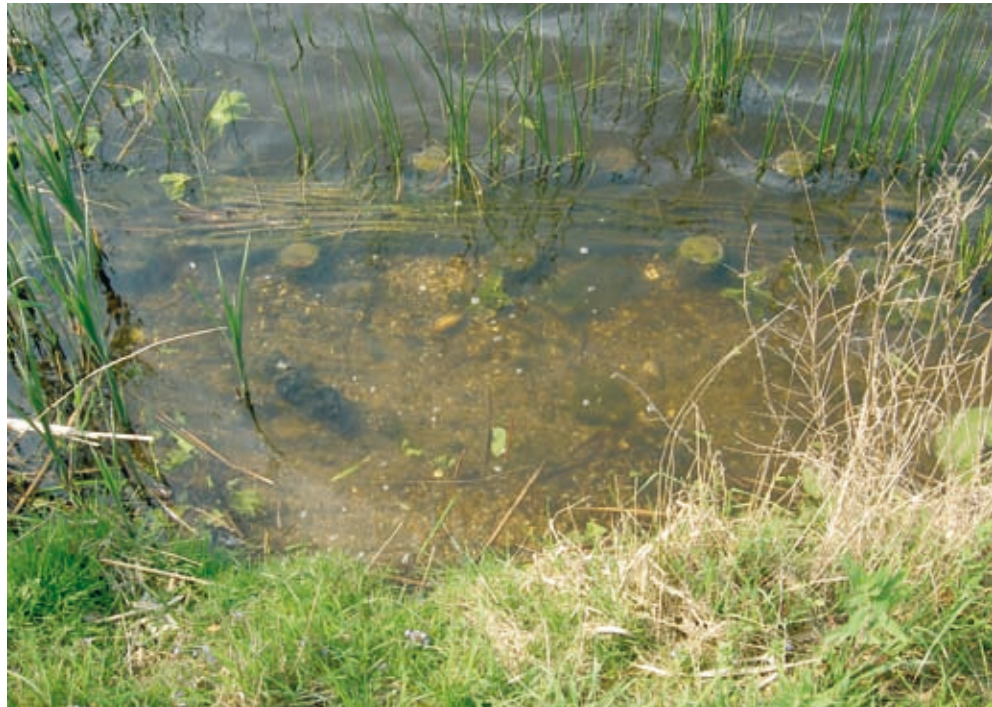
DOESPOLDERKADE VAK 2, 26-04-2007

DE KWALITEIT VAN DE BETUINING IS BEPALEND VOOR DE MATE VAN BESCHERMING VAN HET BUITENTALUD

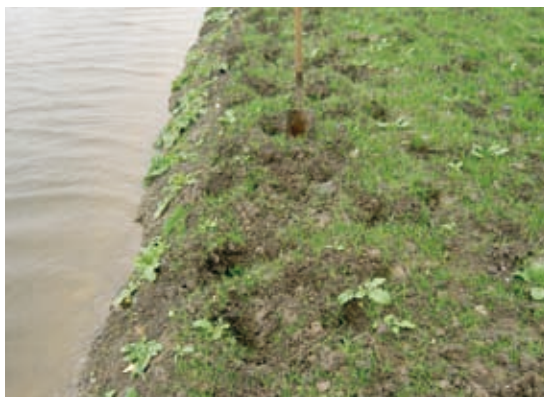
KLEIKADE VAK 1, 02-11-2004

FIGUUR 7.5 SCHADE ALS GEVOLG VAN VERTRAPPING

De relatief vers opgebrachte kleigrond is, zeker onder vochtige weers- en terreinomstandigheden, nog weinig draagkrachtig. Het beweiden van de kaden is in het eerste jaar / de eerste jaren niet wenselijk, omdat het vee door vertrapping de vlakheid ernstig kan verstoren. Door vertrapping in de taluds is de kans op erosie vele malen groter dan bij een niet verstoord talud. Om vertrapping van de taluds aan de waterlijn te voorkomen, dient op het buitentalud beweiding met grootvee (rundvee en paarden) altijd voorkomen te worden. Beweiding met schapen levert doorgaans geen problemen op. Wel wordt geadviseerd om pas na een jaar beweiding met schapen toe te staan. In het eerste jaar dient daarom een maaibeheer te worden gevoerd.
