## **Resultaten test met Cee-Bee dosering – kortstondige dosering**

27 oktober 2021

**Kenmerk** R002-1288399MHK-V01-kzo-NL

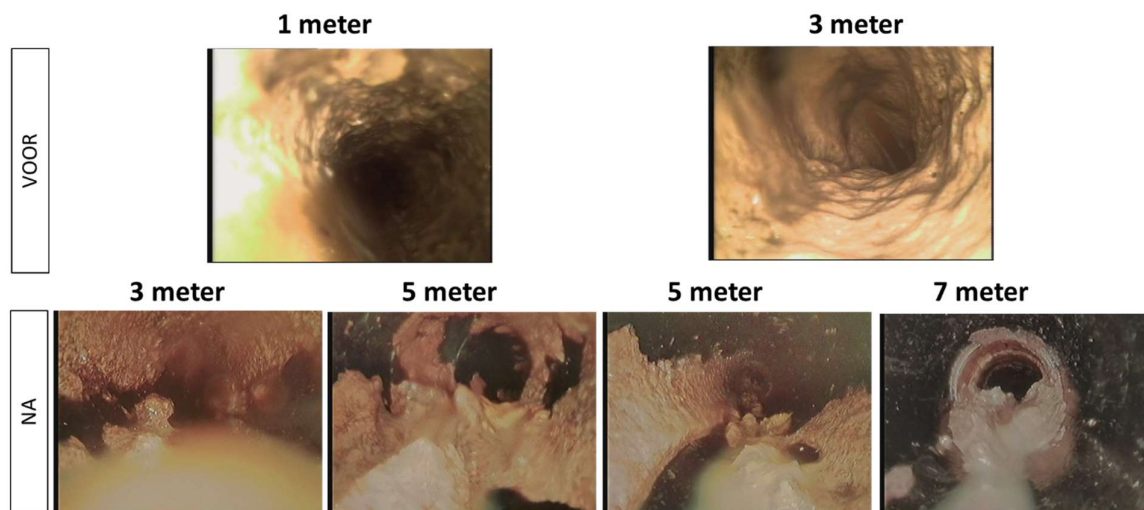
Figuur 5.1 Beelden voor en na dosering punt 3

Op basis van de camerabeelden voor dosering en na dosering is geen tot zeer beperkt verbetering te zien. Wel lijkt de kleur anders te zijn. Dit komt echter door de lichtgevoeligheid van de cameralens. Deze versprong af en toe van kleur tijdens de camera-inspectie. De beelden van voor en na dosering is gedeeld met BioCompact. Zij hebben aangegeven dat blijkbaar de inwerktijd van het reinigingsproduct te kort is bij het handmatig doseren en zijn vervolgens met soortgelijk voorstel gekomen als Qua-vac namelijk het doseren met automatische doseerunits op diverse strategische plekken (eind van strengen geredeneerd vanuit het vacuümstation).

Er is aanbevolen om op één streng van één van de appartementencomplexen een testopstelling te realiseren waarbij er met een automatische doseerunit reinigingsproduct in het systeem wordt gebracht gedurende een langere periode.

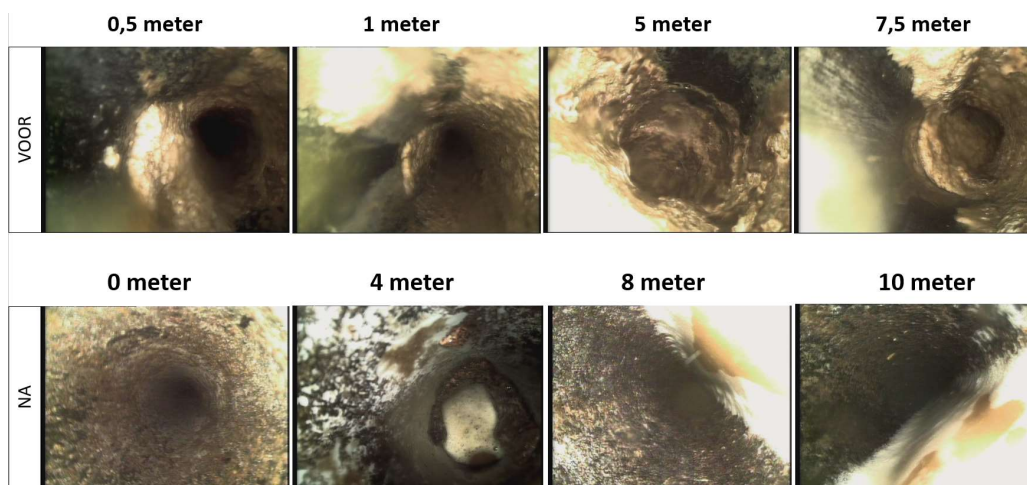
Figuur 5.11 Beelden voor en na dosering punt 12

Op basis van de camerabeelden voor dosering en na dosering is geconcludeerd dat de dosering van het reinigingsproduct Cee-Bee gedurende twee weken geen tot zeer beperkt effect heeft gehad. Er zijn nog steeds na dosering ernstige afzettingen zichtbaar.

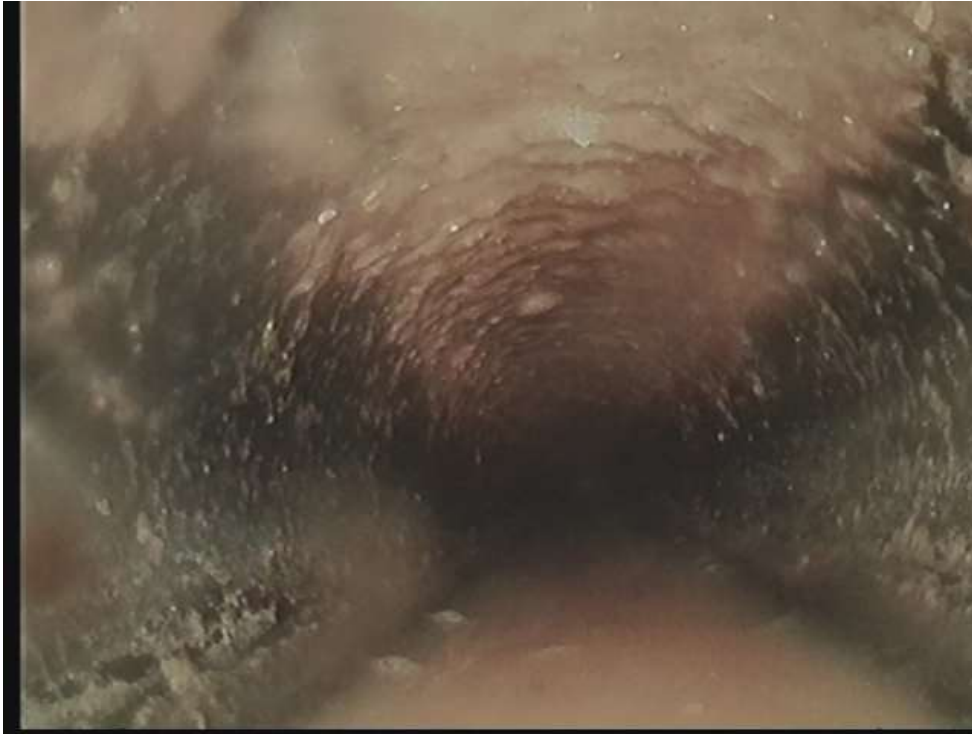
*Figuur B3.26*      9 m

De camera kon tot circa 20 m in de leiding maar beeld was niet goed om foto's te maken (water op lens).

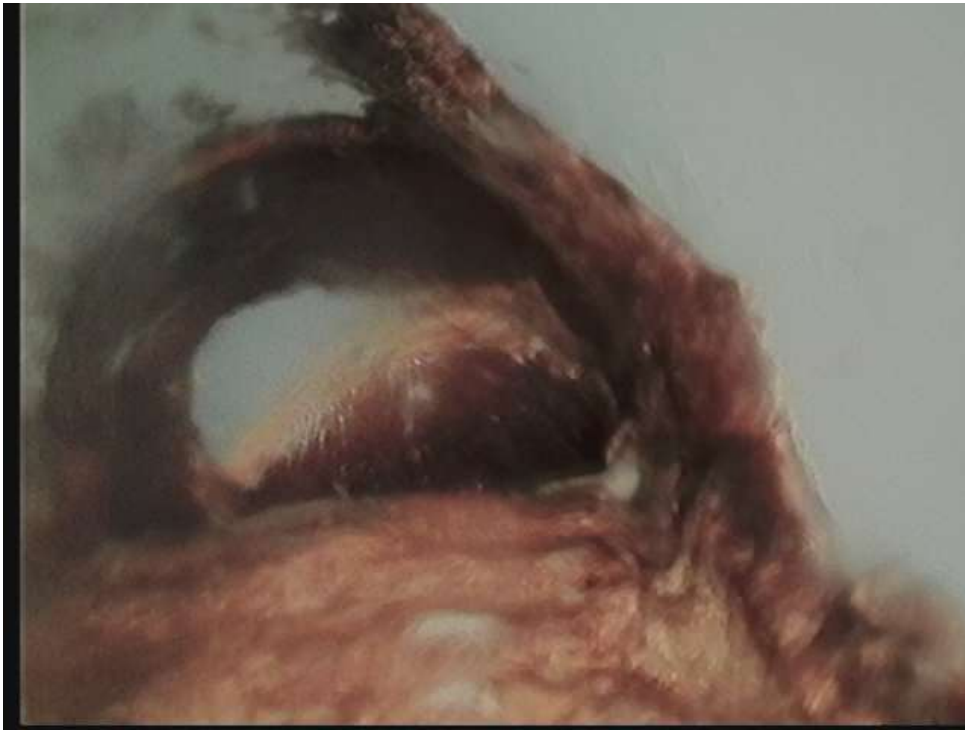
*Figuur B3.42*      4,5 m (hier komt de camera vast te zitten)
