Resultaten test met Cee-Bee dosering – langdurige dosering

5 juli 2022

Kenmerk R004-1288399PTK-V01-kzo-NL

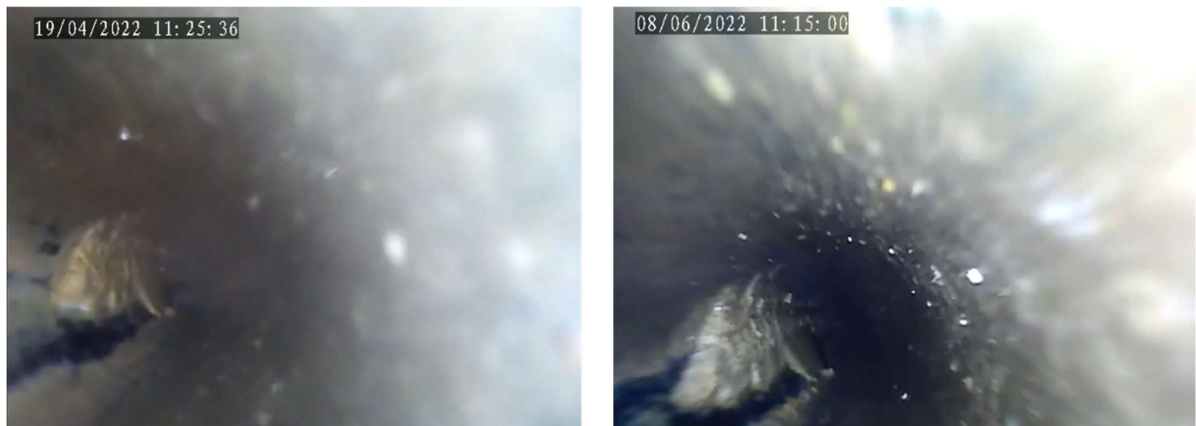
Figuur 4.1 Beelden eerste stuk

Op basis van de beelden in figuur 4.1 tot en met figuur 4.5 is onduidelijk waarop de leverancier heeft geconcludeerd dat de leiding op 8 juni 2022 voldoende schoon is. Op basis van de beelden is geen tot minimale verbetering te zien tussen 19 april en 8 juni 2022.

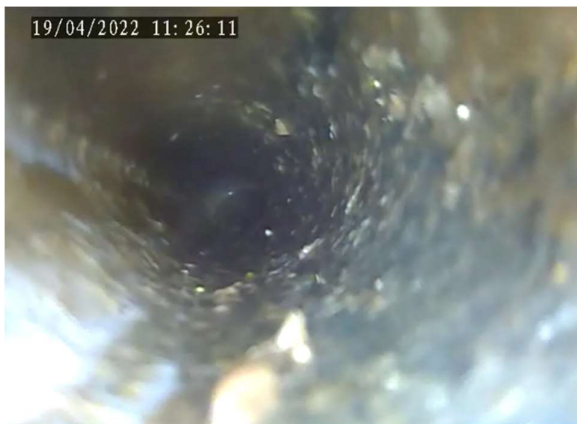
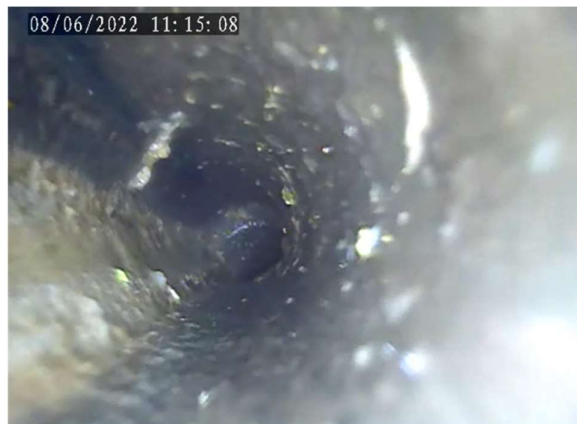
Figuur 4.2 Beelden vlak voor bocht

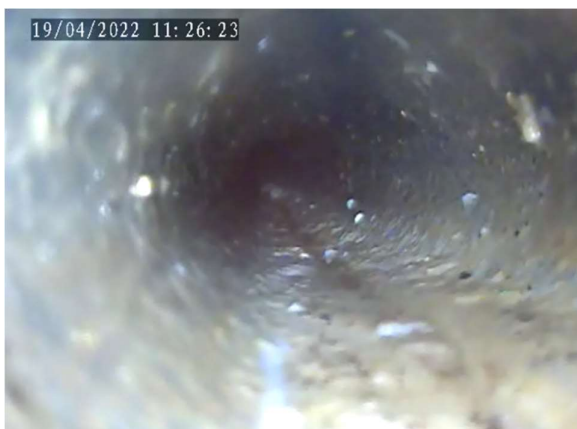
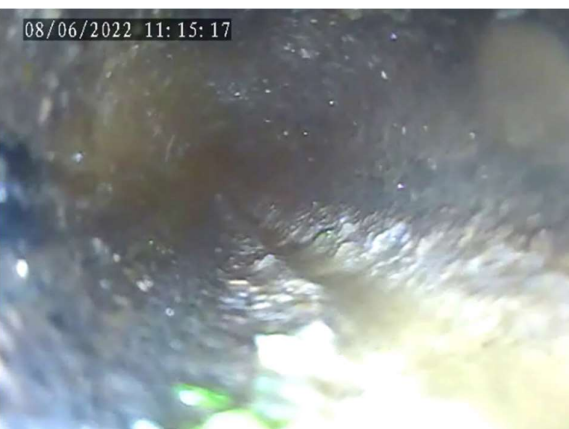
Figuur 4.3 Beelden direct na bocht

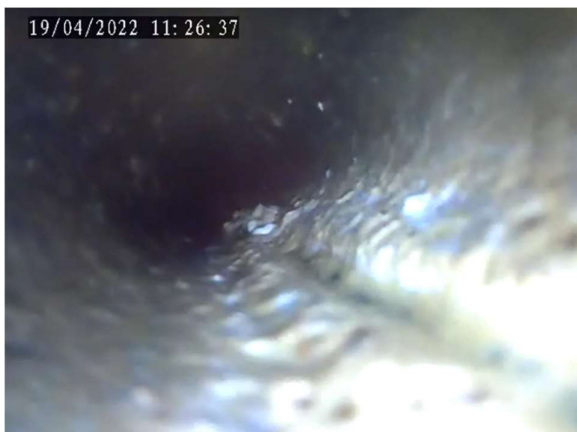
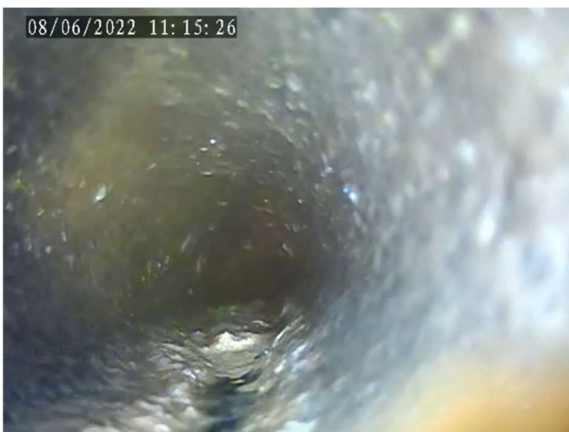
Figuur 4.4 Beelden wat verder na bocht

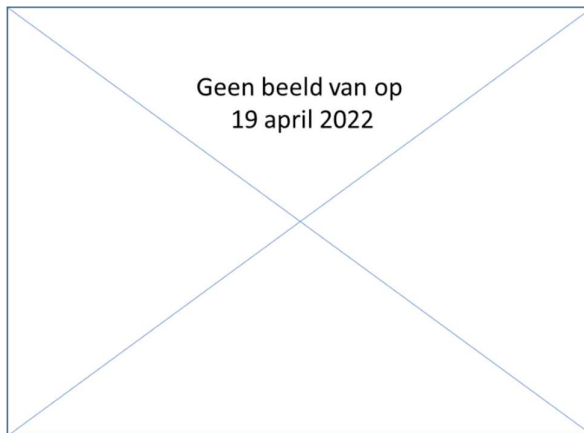
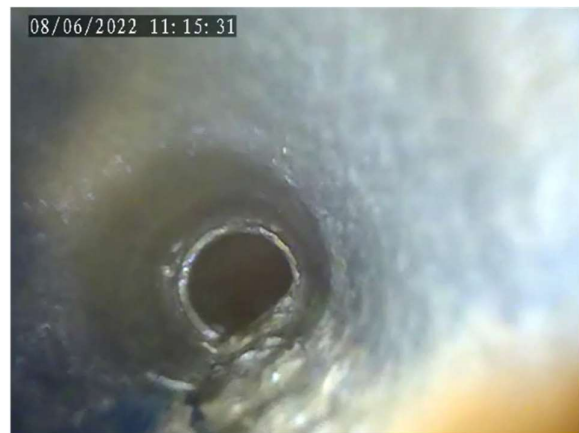
Figuur 4.5 Beeld voor bocht of zaagtand

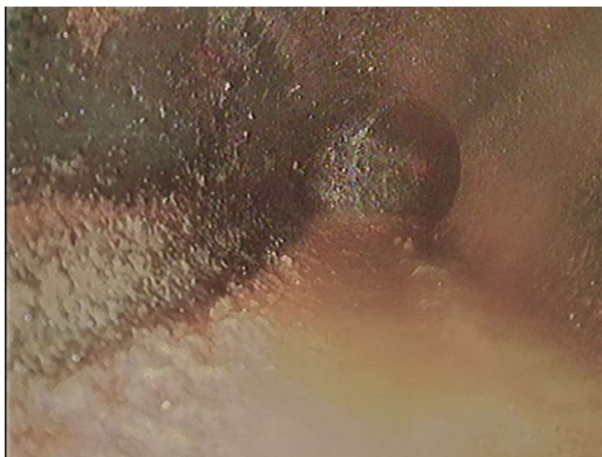
Door de leverancier is bij de nulmeting aangegeven dat de leiding al relatief schoon is en dat dit mogelijk nog een na-ijl resultaat is van de zuurdosering die gedurende 2 weken heeft plaats gevonden eind 2021. In navolgende figuren zijn de beelden van eind vorig jaar weergegeven en met welke voorgaande figuren deze vergeleken kunnen worden. Op basis hiervan is – met uitzondering van andere kleur, die veroorzaakt wordt door ander type camera/lens – geen beduidend betere situatie te zien bij de start van deze test waardoor kan worden geconcludeerd dat er geen na-ijl effect is geweest van de zuurdosering vorig jaar.

Figuur 4.6 Inspectie eind vorig jaar, vergelijken met figuur 4.2

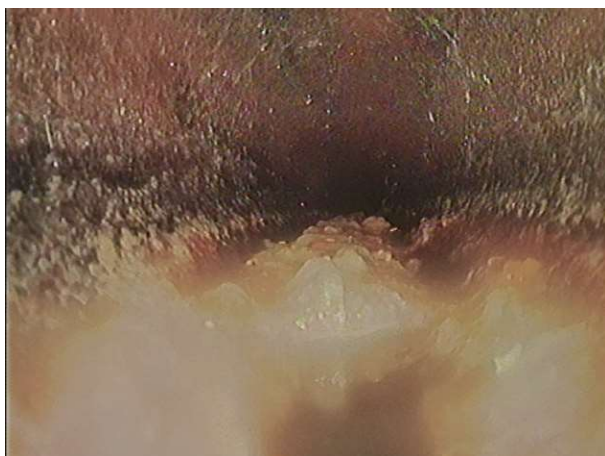
Figuur 4.7 Inspectie eind vorig jaar, vergelijken met figuur 4.4

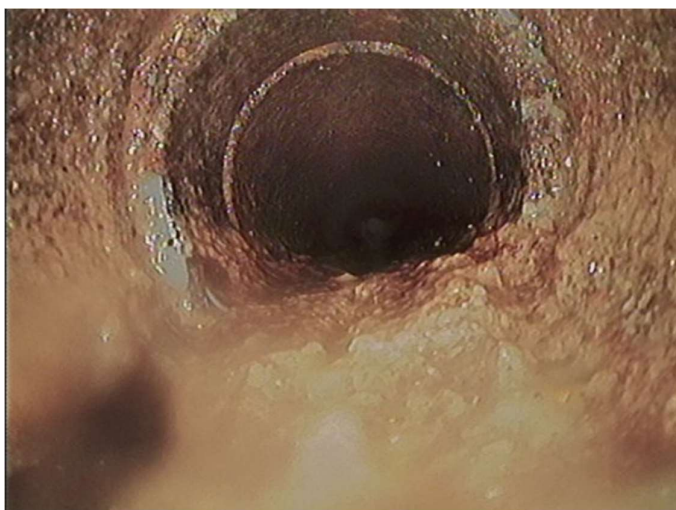
Figuur 4.8 Inspectie eind vorig jaar, vergelijken met figuur 4.5

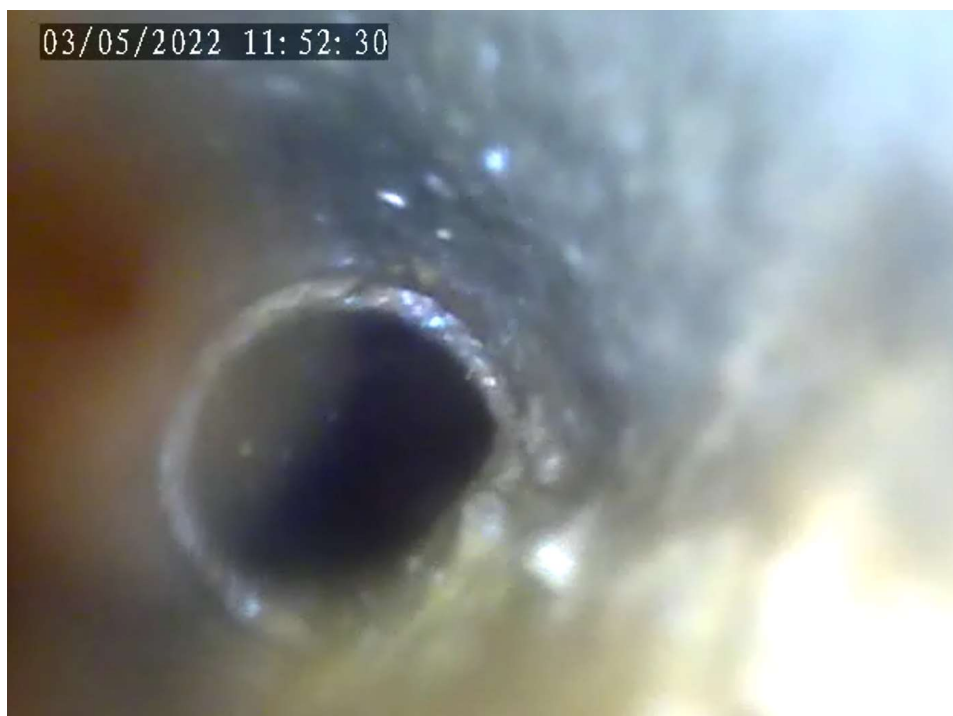
Figuur B1.11 Beeld voor bocht of zaagtand (camera komt niet verder)

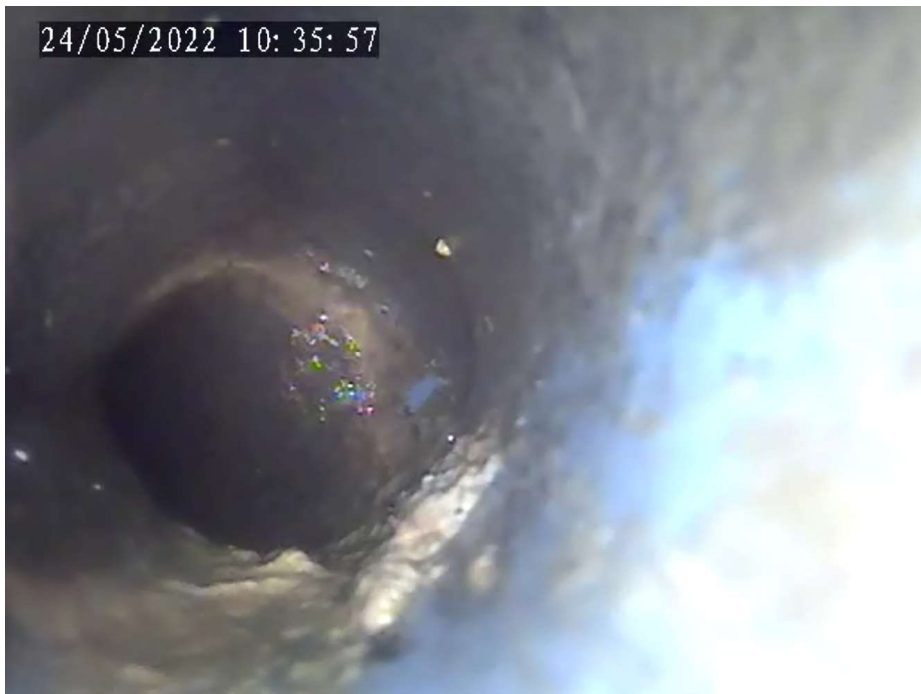
Figuur B1.19 Beeld na bocht of zaagtand voor andere bocht (camera hierna in afvalwater, geen goed beeld meer)
