Camera-inspecties vacuümriolering Lemmerweg-Oost

25 mei 2022

Kenmerk R003-1288399PTK-V01-kzo-NL

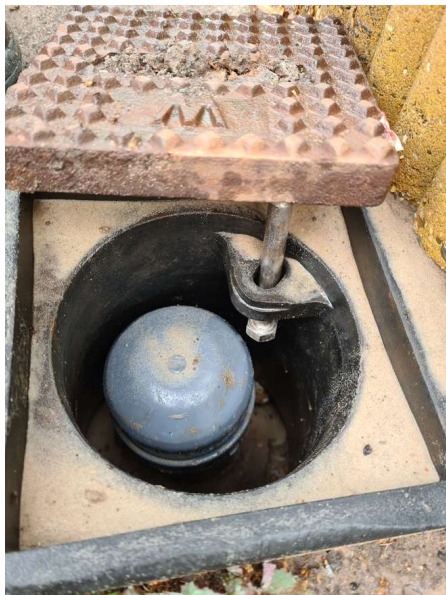
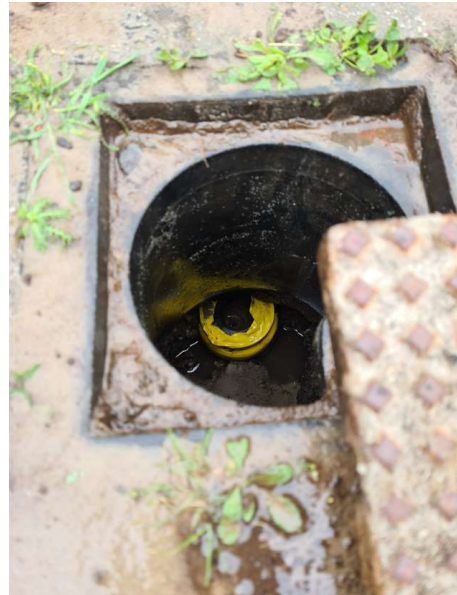
- Van de 4 inspectiepunten was slechts 1 inspectiepunt (het meest dichtbijgelegen bij vacuümstation) na reiniging toegankelijk. De twee inspectiepunten midden in de wijk (zie figuur 2.1) blijken te zijn geïnstalleerd of ergens sinds ingebruikname te zijn aangepast naar een voorziening met daarop een gelijmde deksel (geen rubberen plug), zie navolgende foto links. Doordat de deksel is verlijmd kon geen toegang tot het vacuümriool worden verkregen. Het inspectiepunt meest rechts in de wijk (zie figuur 2.1) bleek dusdanig diep te liggen dat deze niet bereikbaar was via het kleine straatpotje. Daarnaast was de rubberen plug om onduidelijke reden ook ingetaped, zie navolgende foto rechts

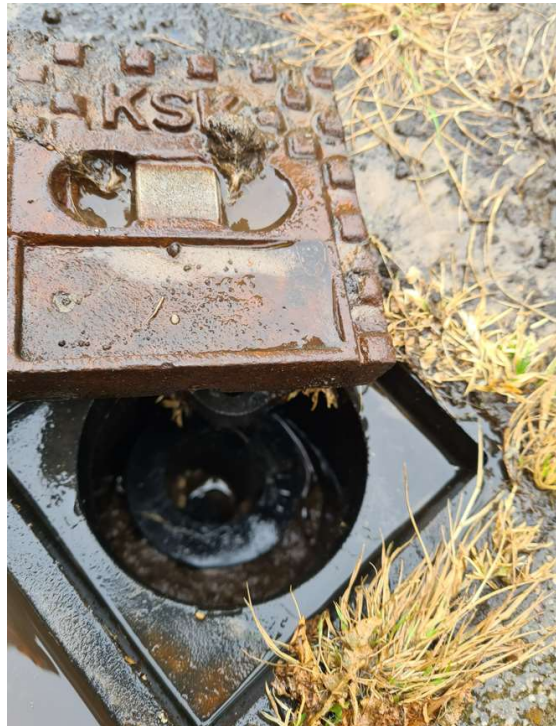
- De voorziening bij de woningen is bij 15 van de 32 woningen niet gevonden. Doordat bij veel woningen deze voorziening op de grens van het woningperceel en openbaar gebied is aangebracht, maar vaak net op het woningperceel lag, blijkt deze in veel gevallen betegeld of onder de tuin terecht te zijn gekomen
- Bij de overige woningen is de voorziening wel gevonden echter blijkt deze na reiniging dusdanig te zijn aangelegd dat je er niks aan hebt. De reden hiervoor is dat de

binnendiameter van de straatpot dusdanig klein is dat deze min of meer overeenkomt met de diameter van de rubberen plug. Ofwel er is geen tot nauwelijks bewegingsvrijheid om deze rubberen plug er af te kunnen trekken. Daarnaast kan de deksel van de straatpot er niet geheel af waardoor – indien het wel was gelukt om de rubberen plug van de leiding te halen – je deze niet uit het straatpotje kan trekken. Zie navolgende foto

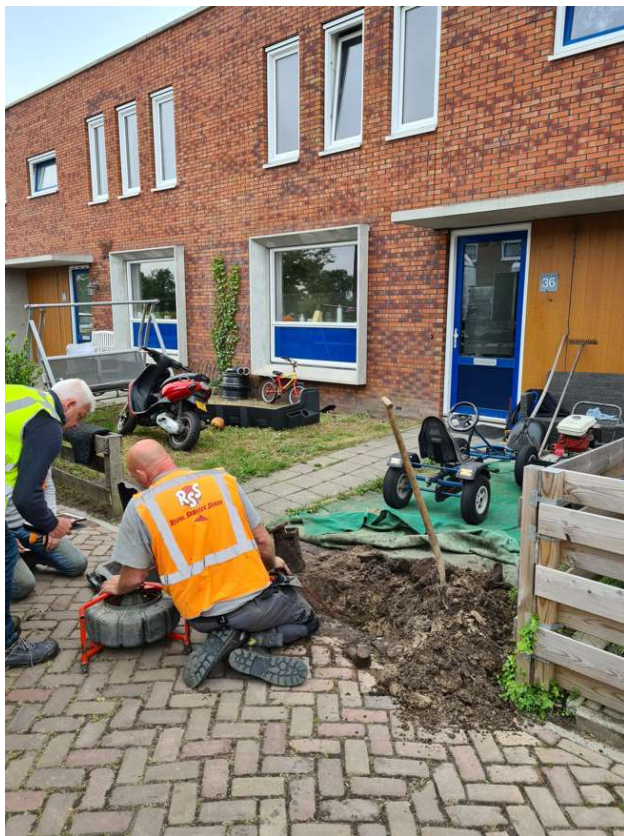
Bij één van de woningen (nummer 36) was de straatpot weggewerkt onder wat zand met daar overheen een groen tapijt. Na toestemming van de woningstichting en de bewoner is besloten om die straatpot eruit te graven (zie navolgende foto) om zodoende toegang te krijgen tot de rubberen dop en daarmee het vacuümriool om zodoende – samen met het ene inspectiepunt – in ieder geval twee camera-inspecties te kunnen uitvoeren in de wijk.

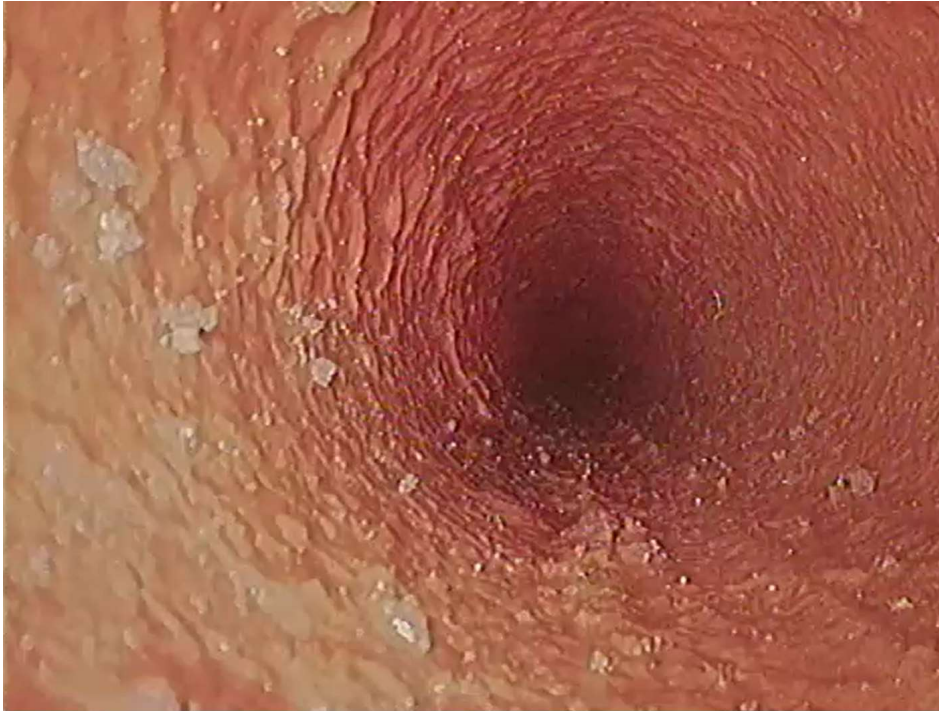
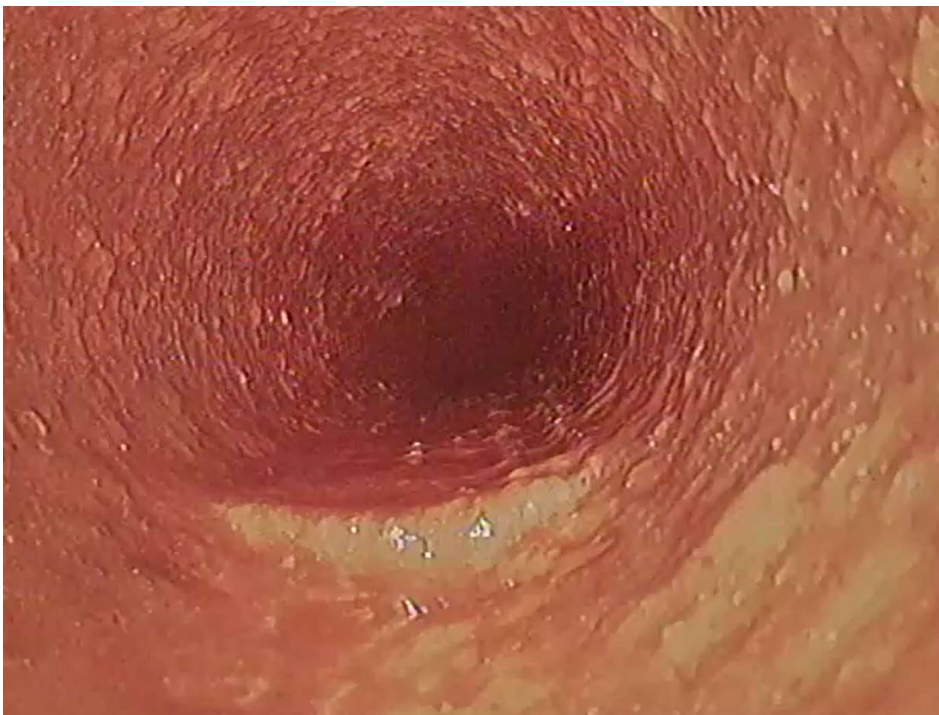
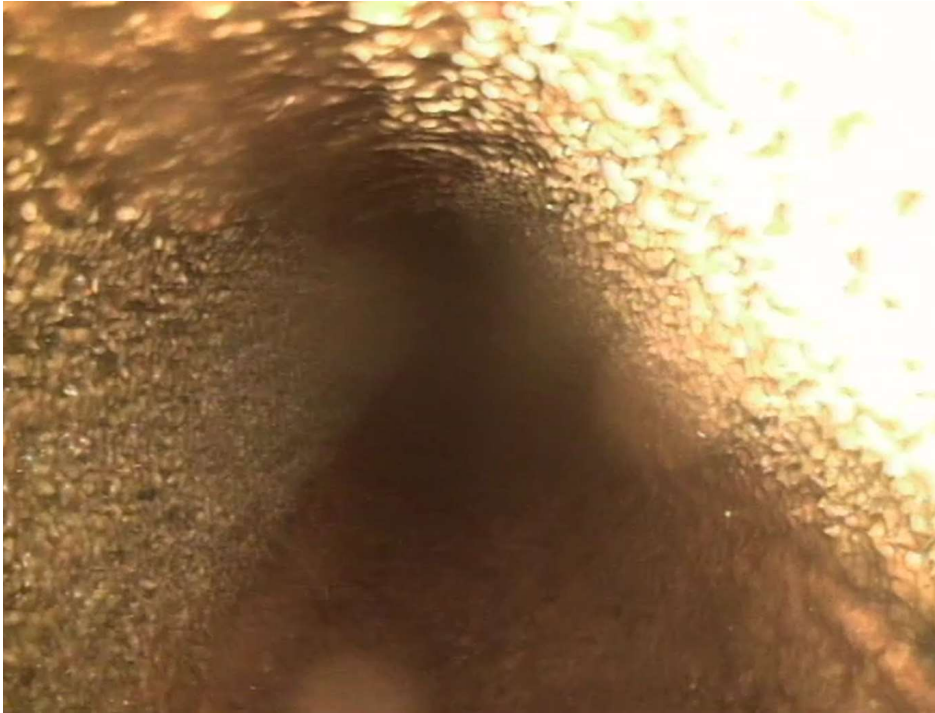
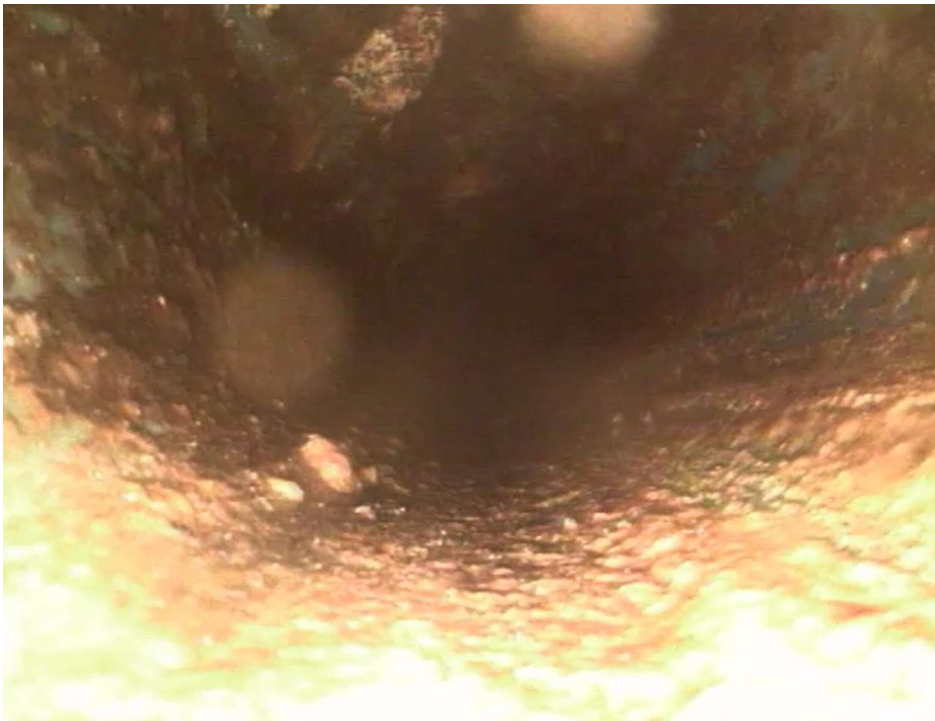
4.2 Resultaten camera-inspectie bij nummer 36 richting openbaar riool

De camera is ca 10 m in de leiding geweest. Vanaf het moment dat de camera in de horizontale leiding was, is het beeld min of meer hetzelfde in de gehele leiding. Zie navolgende foto's.

Op basis van de inspectie is te zien dat de leidingen er minder slecht aan toe zijn dan de horizontale leidingen bij de appartementencomplexen en zorgcomplex bij het Waterschoon-project, maar dat er duidelijk wel sprake is van matige tot ernstige afzettingen.

Opvallend is dat de afzettingen zich ook in het stuk leiding bevinden vanaf maaiveld naar de horizontale leiding (daar komt in principe geen afvalwater terecht/langs).

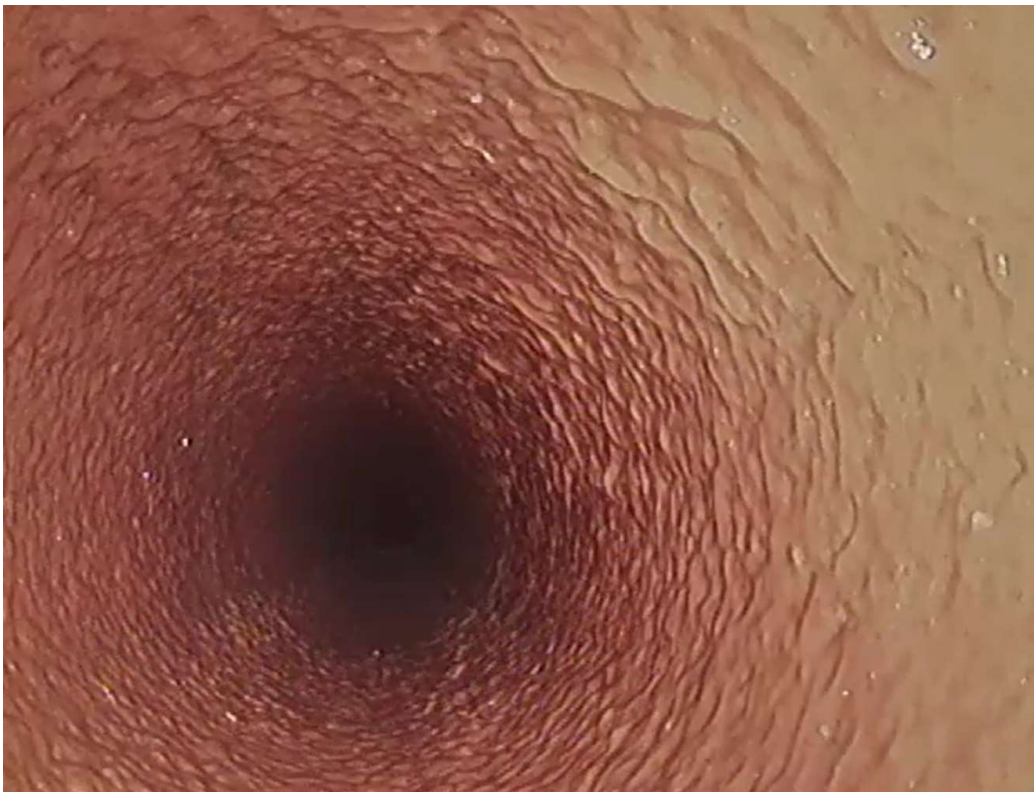
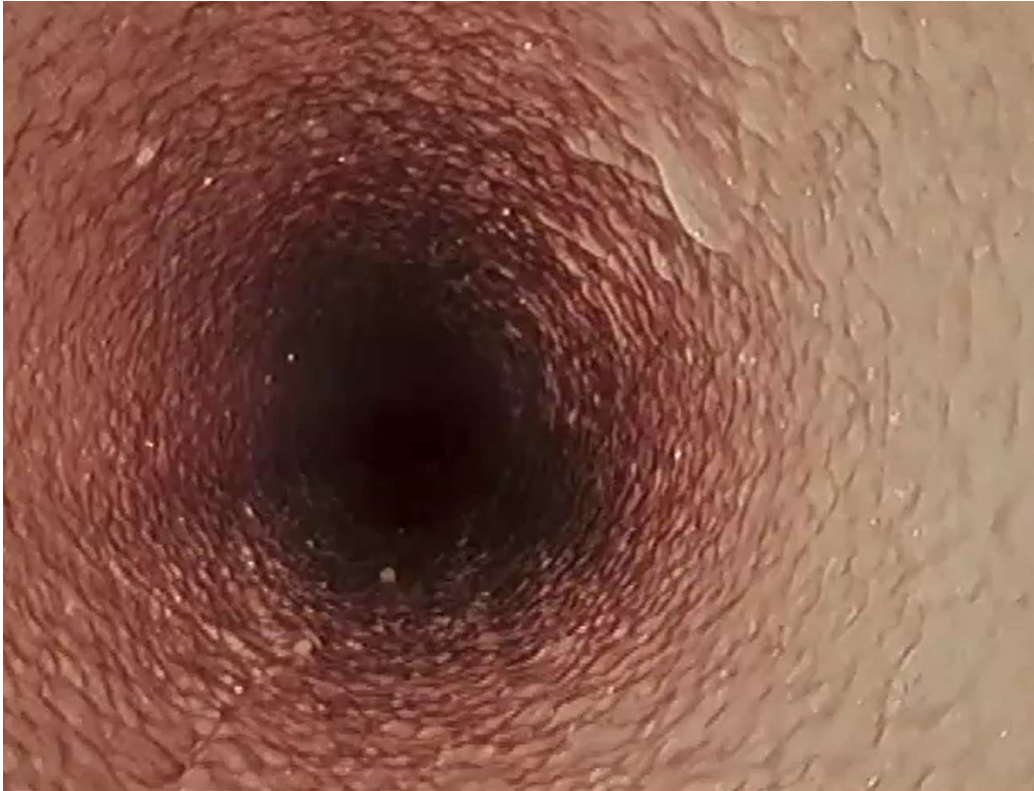
4.3.1 Richting vacuümstation

De camera is ca 8 m in de leiding geweest. Vanaf het moment dat de camera in de horizontale leiding was, is het beeld min of meer hetzelfde in de gehele leiding. Zie navolgende foto's.

De beelden maken duidelijk dat er ook op deze locatie sprake is van matige tot ernstige afzettingen.

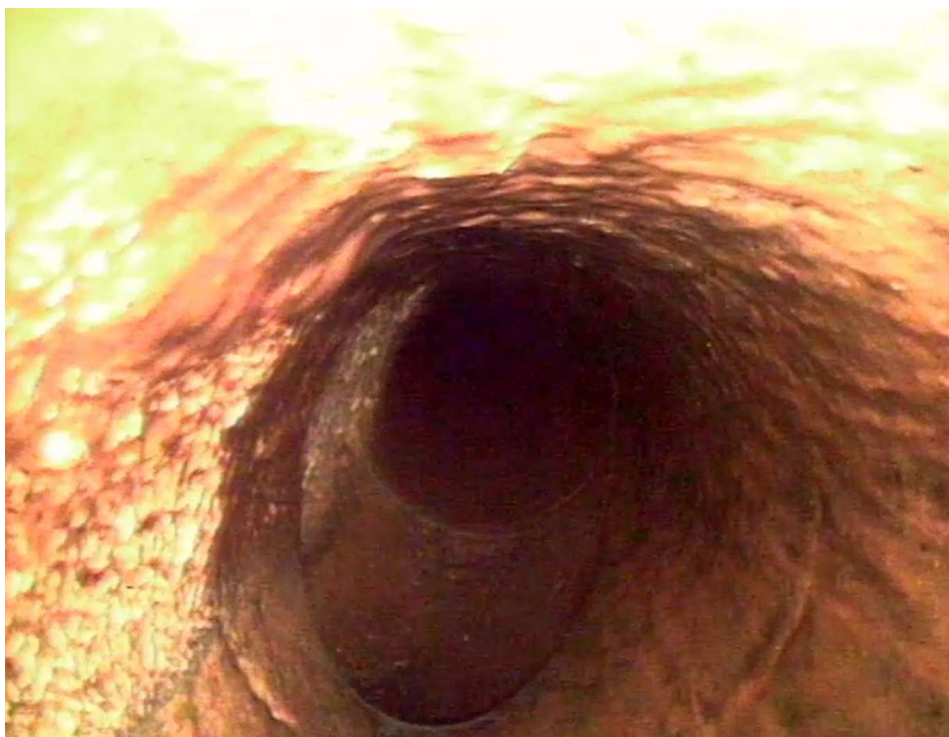
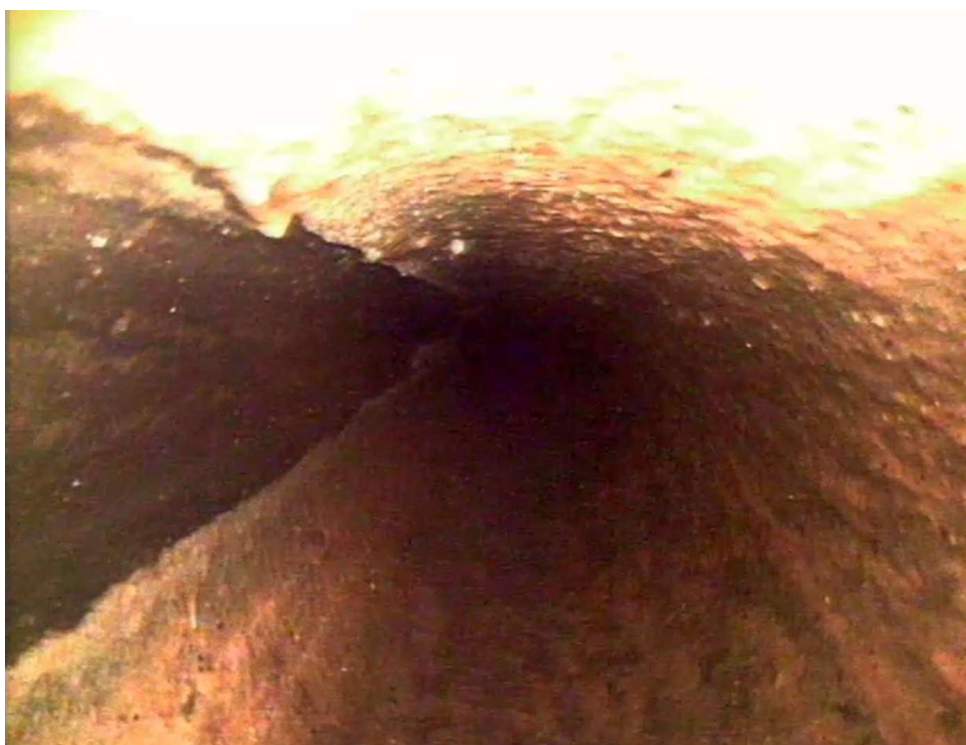
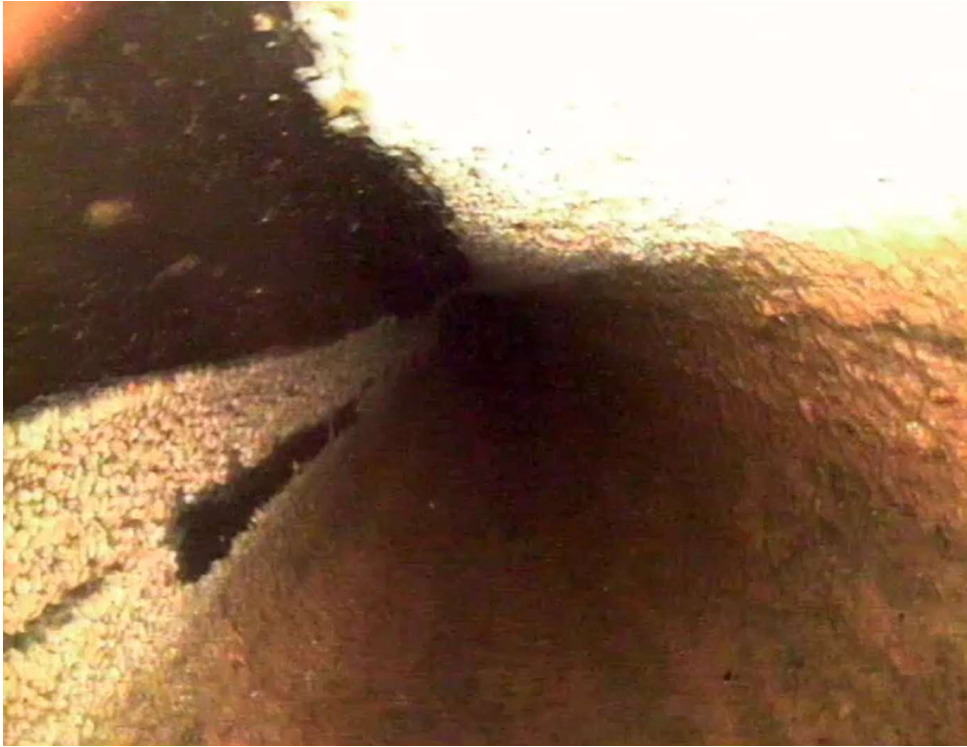
4.3.2 Richting woningblok die dwars op het lange woningblok staat

De camera is circa 7 m in de leiding geweest. Vanaf het moment dat de camera in de horizontale leiding was, is het beeld min of meer hetzelfde in de gehele leiding. Zie navolgende foto's.

De beelden maken duidelijk dat er in dit deel van de leiding sprake is van matige afzettingen. Beeld is over het algemeen beter dan bij de andere 2 leidingdelen.
