Resultaten test met hogedrukreiniging appartementencomplexen

18 juli 2022

Kenmerk R005-1280999PTK-V01-kzo-NL

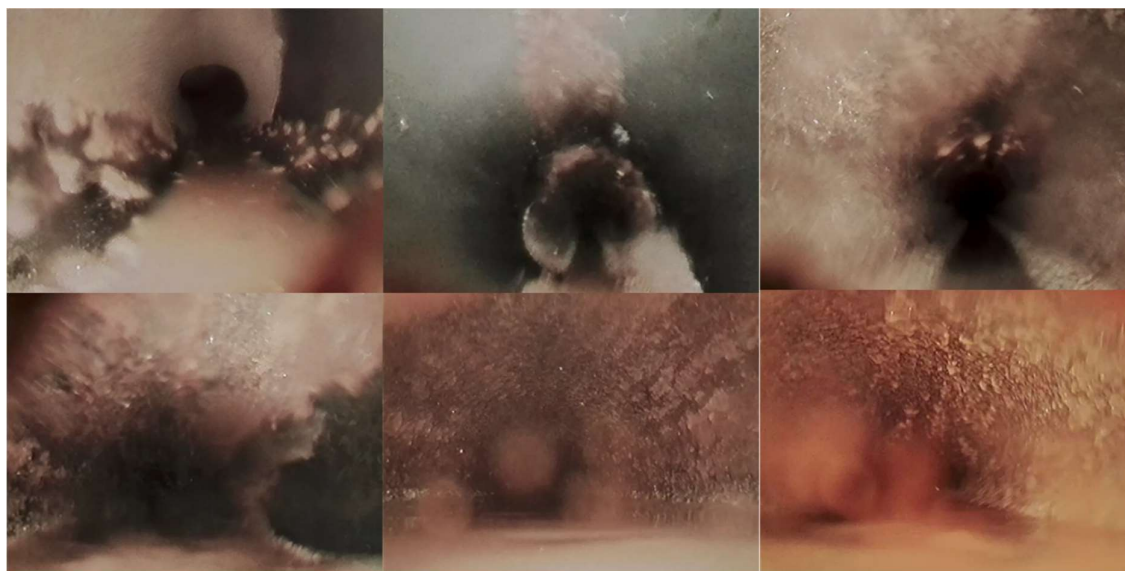
Figuur 4.61 Beelden van voor reiniging

Doordat er in deze leiding weinig tot geen herkenningspunten zaten (bochten, overgangsstukken et cetera) is het zeer lastig tot onmogelijk om de voor en na reinigingsbeelden goed naast elkaar te zetten. Om deze reden zijn in navolgend twee figuren een aantal beelden voor en na reiniging gepresenteerd zonder dat deze aan eenzelfde locatie in het leidingstelsel konden worden gekoppeld.

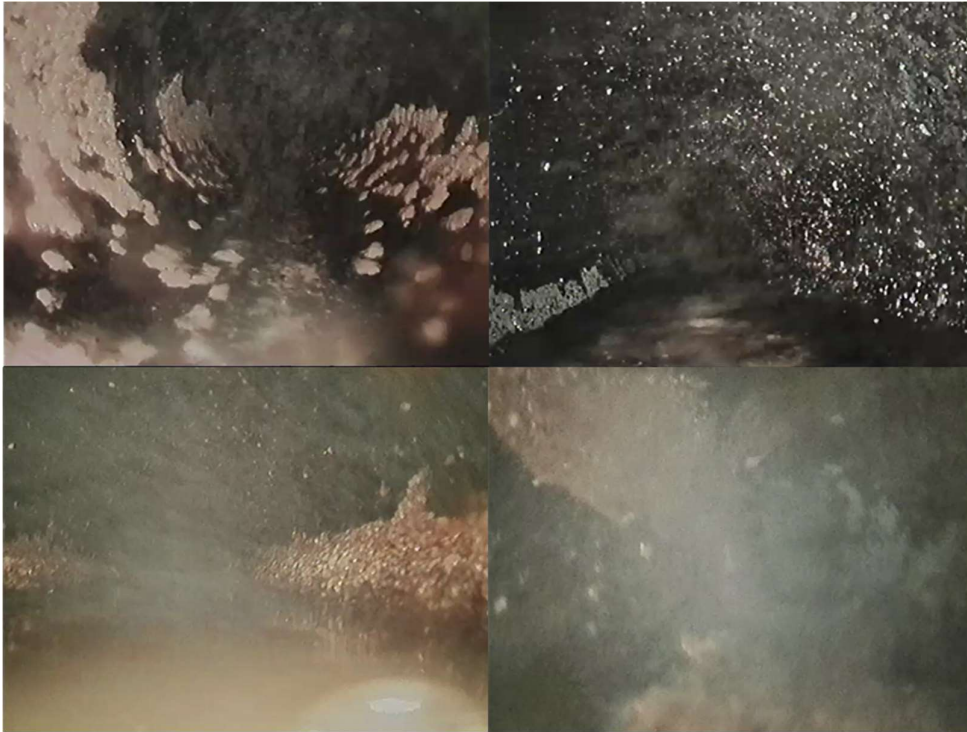
Figuur 4.62 Beelden van na reiniging

Ook hier worden afzettingen bestaande uit een dunne laag zeer goed tot volledig verwijderd en laten de dikkere afzettingen zich moeilijker verwijderen. Het laatste deel (figuur 4.63 en figuur 4.64) laten een wat beperkter effect zien van de hogedrukreiniging.

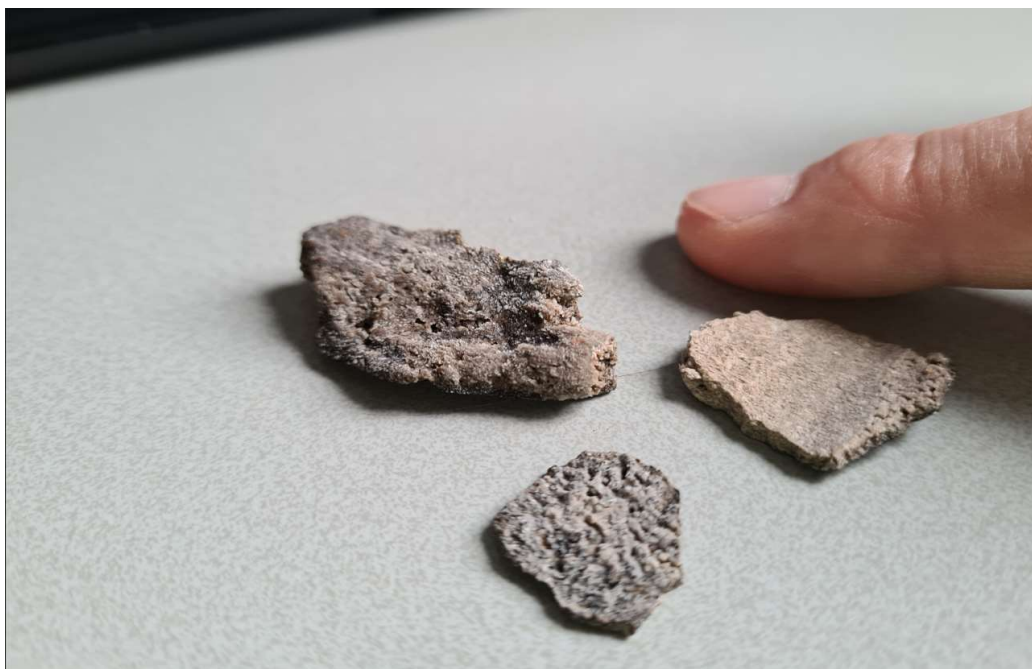
Bij het reinigen met hoge druk kwam af en toe bij het terugtrekken van de hoge druk spuit wat water boven het inspectiepunt uit spuiten. Op de grond lagen vervolgens vele stukjes afzettingen. Op navolgende foto zijn een paar van deze stukjes ter beeldvorming weergegeven.

Figuur 4.65 Foto met een aantal aangetroffen afzettingen, ruwe kant

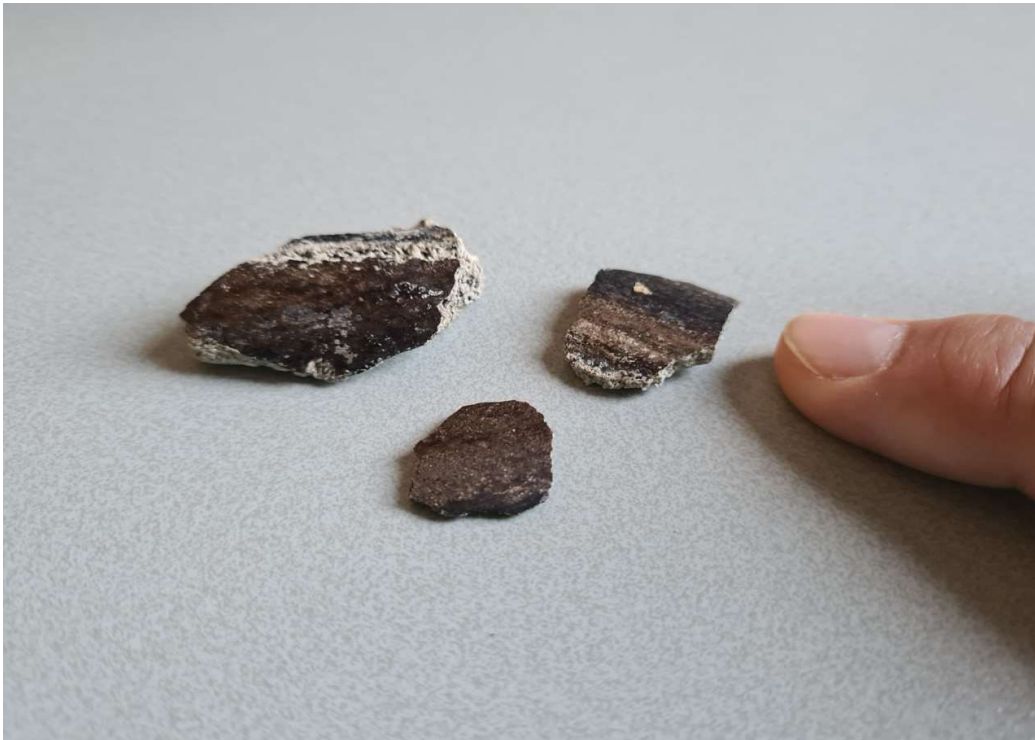
Figuur 4.66 Foto met een aantal aangetroffen afzettingen, gladde kant, zat direct tegen buis aan

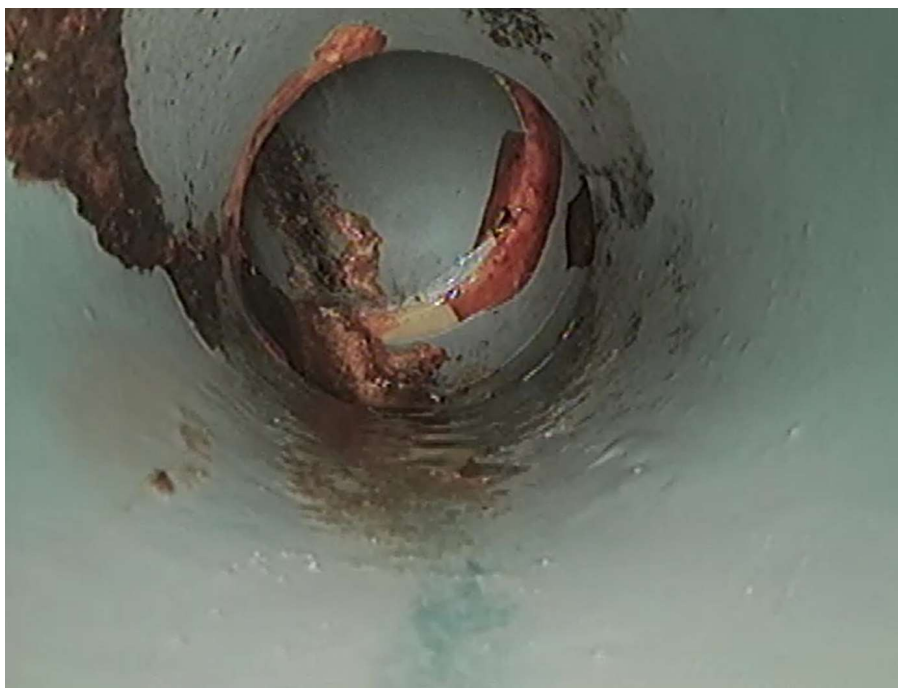
Figuur B1.20 Verder in rioolstelsel als voor reiniging omdat camera nu verder kon komen

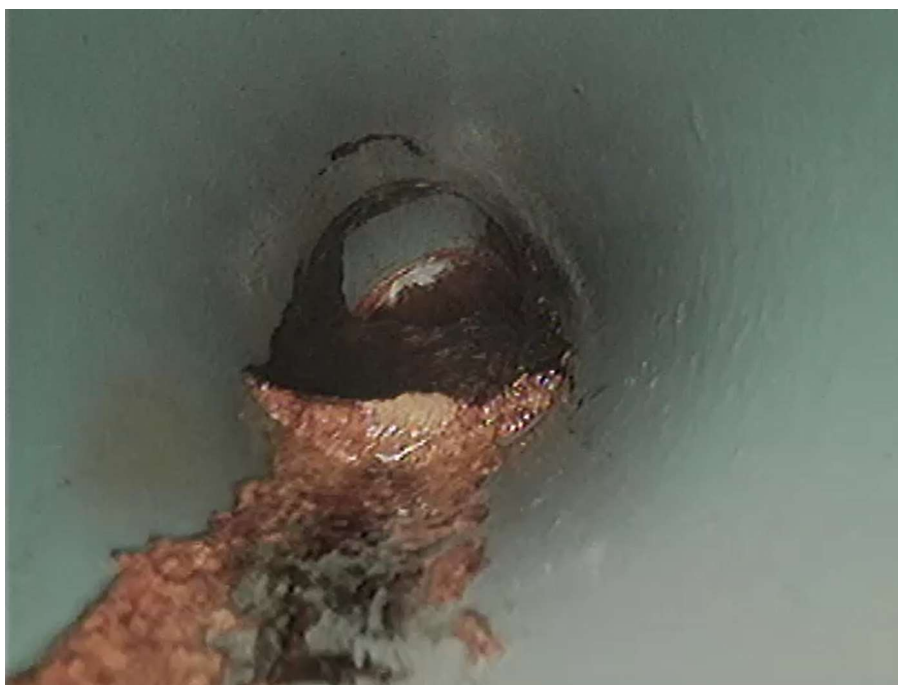
Figuur B1.21 Verder in rioolstelsel als voor reiniging omdat camera nu verder kon komen

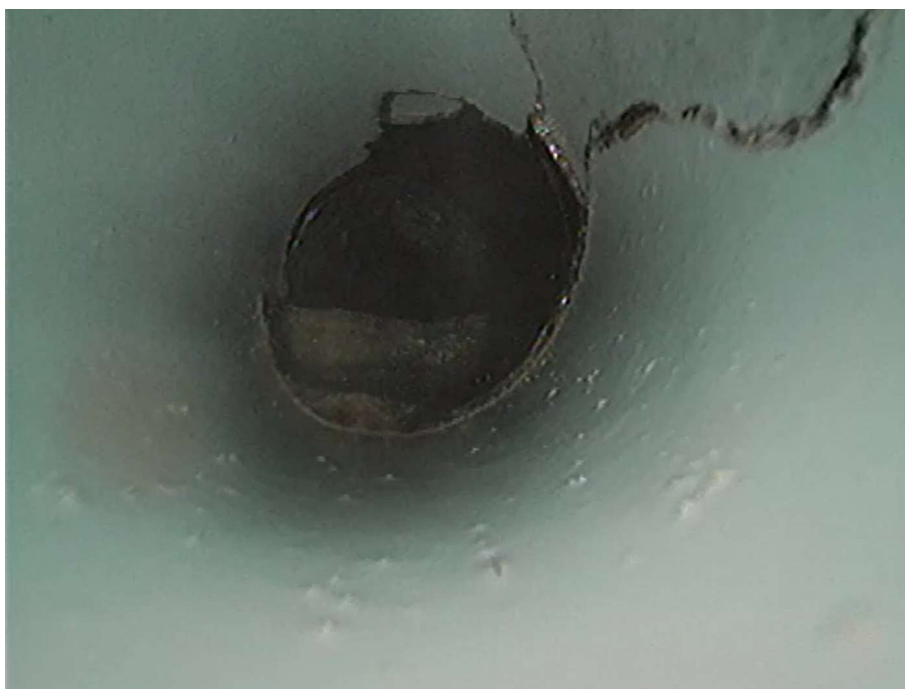
Figuur B1.31 Klein stukje verder met grote afzetting zichtbaar

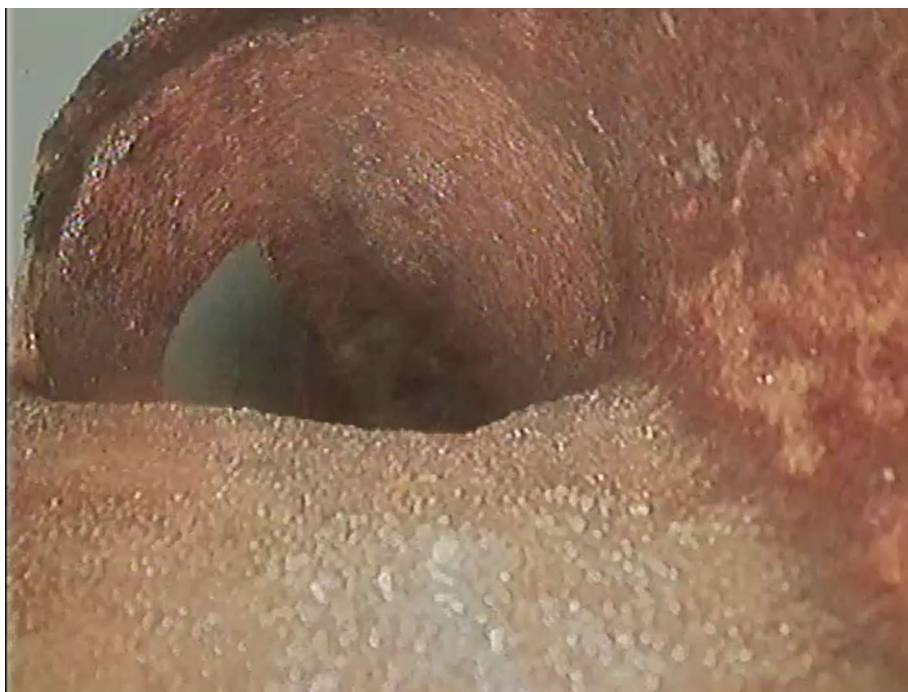
Figuur B1.32 De betreffende afzetting op voorgrond

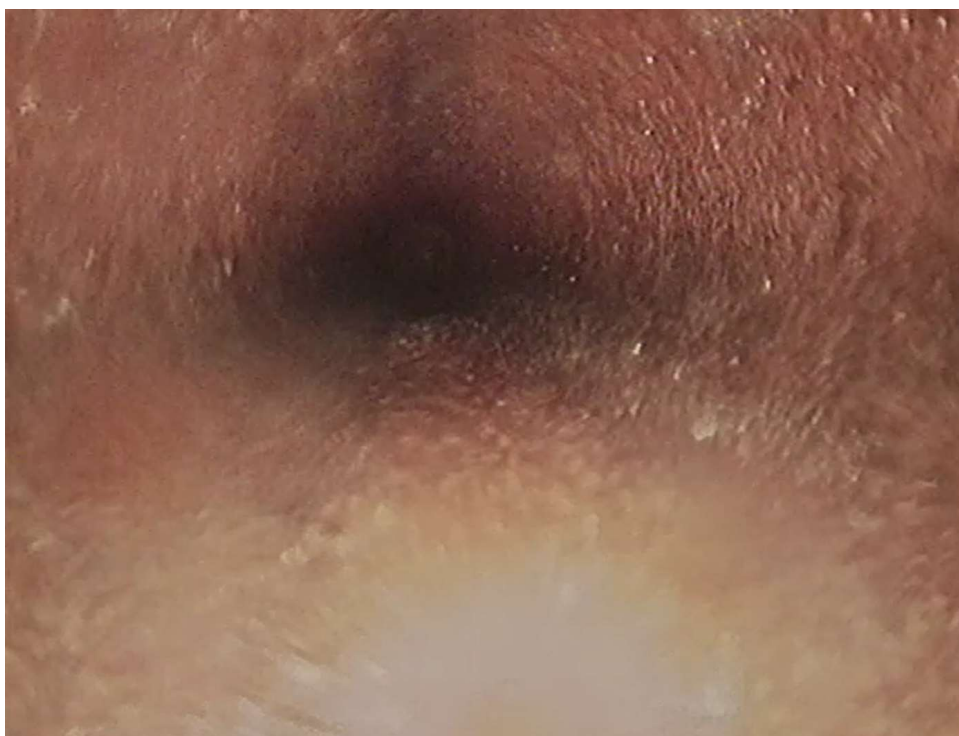
Figuur B1.33 Foto vlak achter de afzetting. Dit stuk lag buiten bereik van hoge druk spuit en is dus niet gereinigd

Vanwege de ernstige afzettingen op sommige plekken in de leidingen kan de hoge druk spuitkop en camera niet overal komen. Het wordt aanbevolen om een gerichte manier te vinden om deze afzettingen weg te halen, zonder dat daarbij de overige leidingdelen worden beschadigd c.q. krassen gaan krijgen. De verwachting is namelijk dat afzettingen veel sneller zullen terug komen bij een beschadigde/bekraste leiding dan in een gladde leiding.

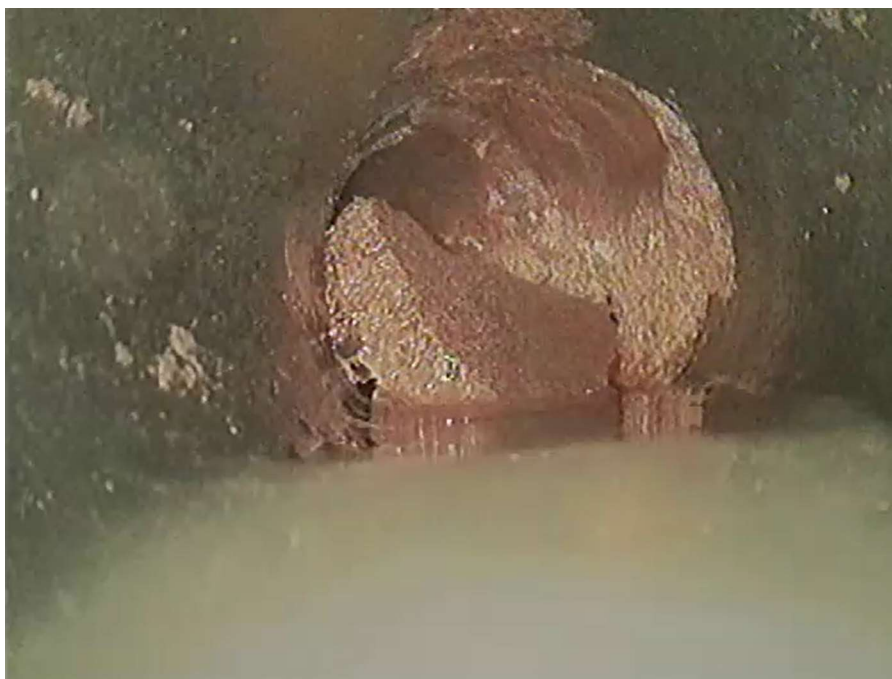
*Figuur B1.36 Vlak voor bocht met daarbij zichtbaar een stuk losgelaten afzetting die bocht blokkeert.
Hogedrukreiniging nogmaals herhaalt*

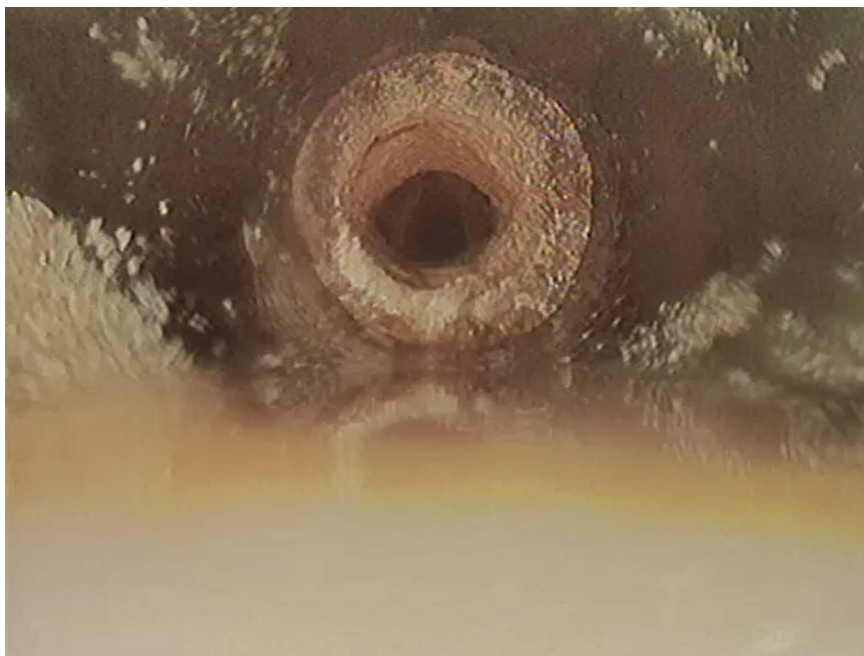
Het effect van reinigen kon op dit deel niet worden beoordeeld. Dit komt door de dikke afzetting die zich al binnen circa 1 m voordoet in het horizontaal deel. Hier kon de hoge druk spuit niet langs en de camera ook niet.

Figuur B3.91 Horizontaal deel direct bij inspectiepunt. Camera kon niet verder en de hoge druk spuit kon daar ook niet langs
