Resultaten test met hogedrukreiniging zorgcomplex

11 november 2022

Kenmerk R006-1288399PTK-V01-kzo-NL

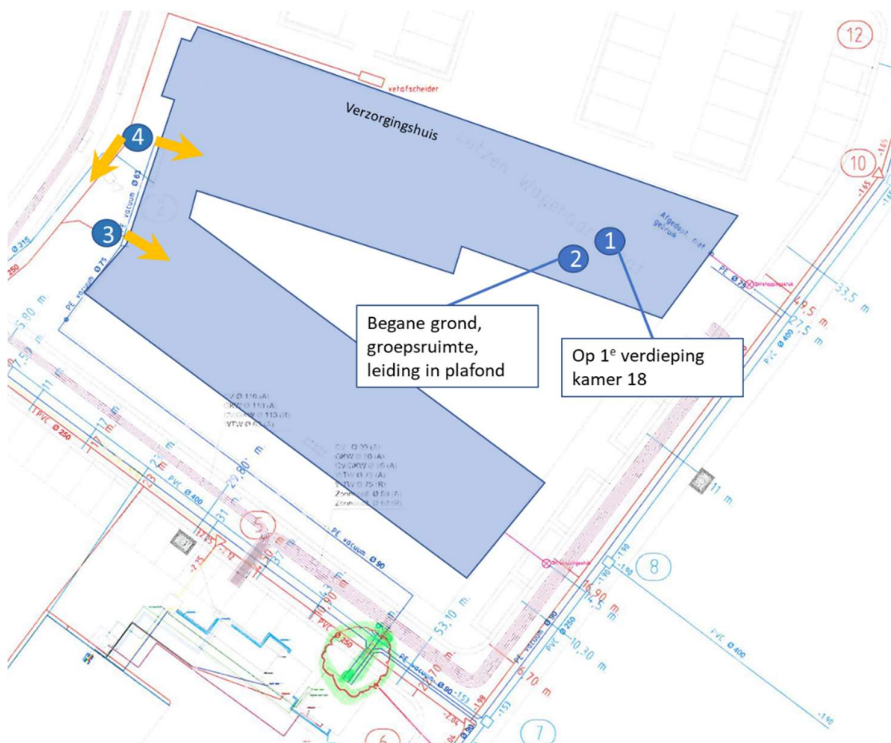
Op 25 oktober 2022 zijn testen uitgevoerd naar het effect van hogedrukreiniging op de aanwezige afzettingen in de leidingen in en rondom het zorgcomplex. Figuur 2.1 presenteert de geplande locaties voor de testen met hoge druk. De oranje pijlen geven aan dat camera-inspectie + reiniging twee kanten op is uitgevoerd.

Figuur 2.1 Locaties van de uitgevoerde testen

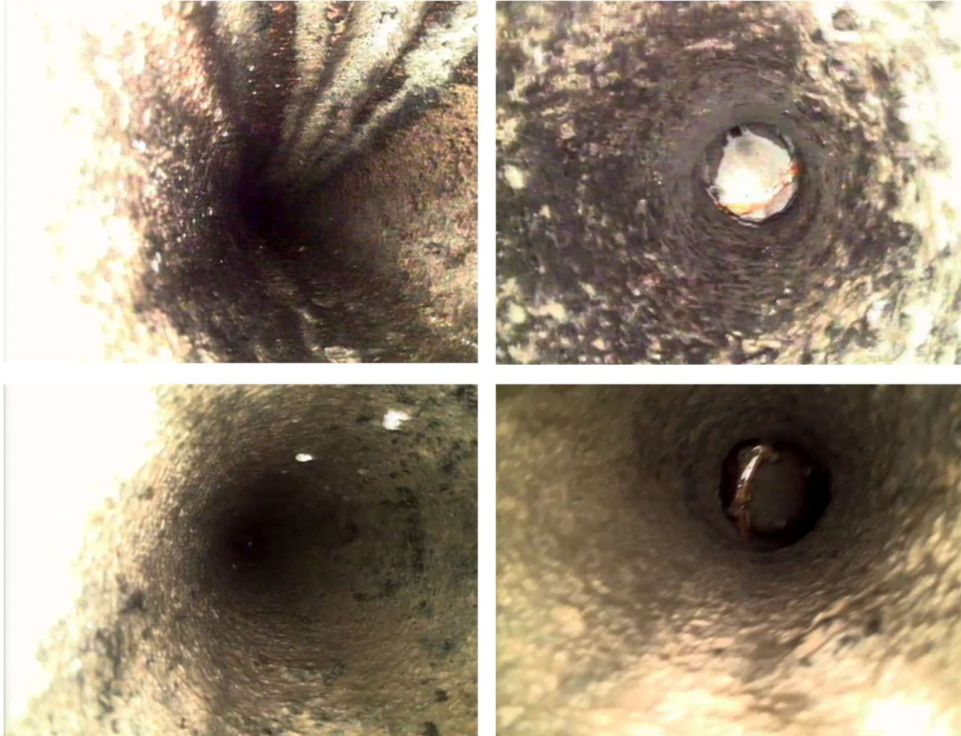
Figuur 4.10 Verticale leiding richting kruipruimte

In de leiding (Ø 63 mm HD-PVC) vanaf locatie 2 richting de kruipruimte zijn ernstige tot zeer ernstige afzettingen zichtbaar. De verticale leiding lopend vanaf plafond begane grond tot horizontale leiding in kruipruimte laat ernstige afzettingen zien. De horizontale leiding in de kruipruimte (Ø 63 mm HD-PVC) vertoont rondom ernstige afzettingen met aan één kant (onderkant) een dikke aangroei van afzettingen waardoor deze situatie als zeer ernstig wordt bestempeld.

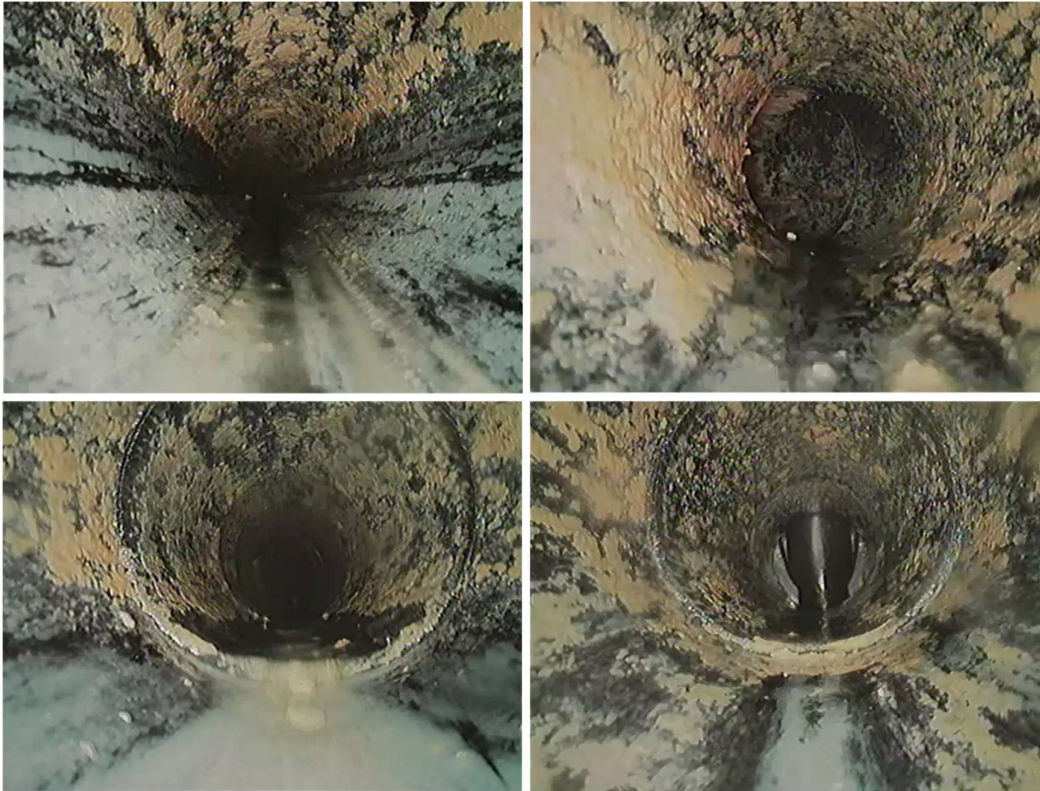
Figuur 4.30 Aantal beelden van camera-inspectie

In de leiding (Ø 63 mm HDPE en overgaand naar Ø 75 mm HDPE) vanaf locatie 4 richting het vacuümstation zijn relatief weinig afzettingen zichtbaar. Dit is opvallend ten opzichte van de situatie bij de appartementencomplexen

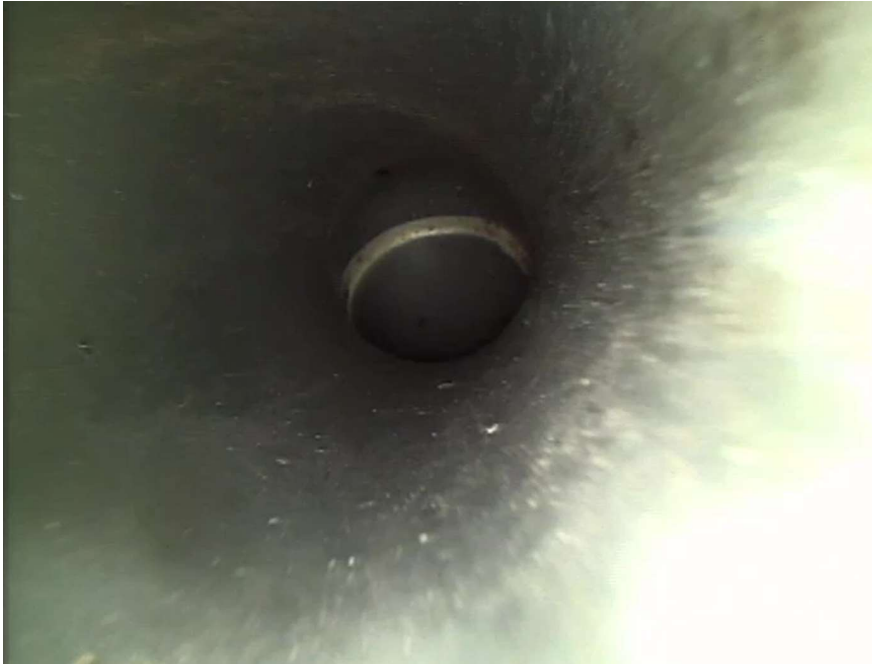
Figuur B1.1 Leiding direct achter vacuümtoilet

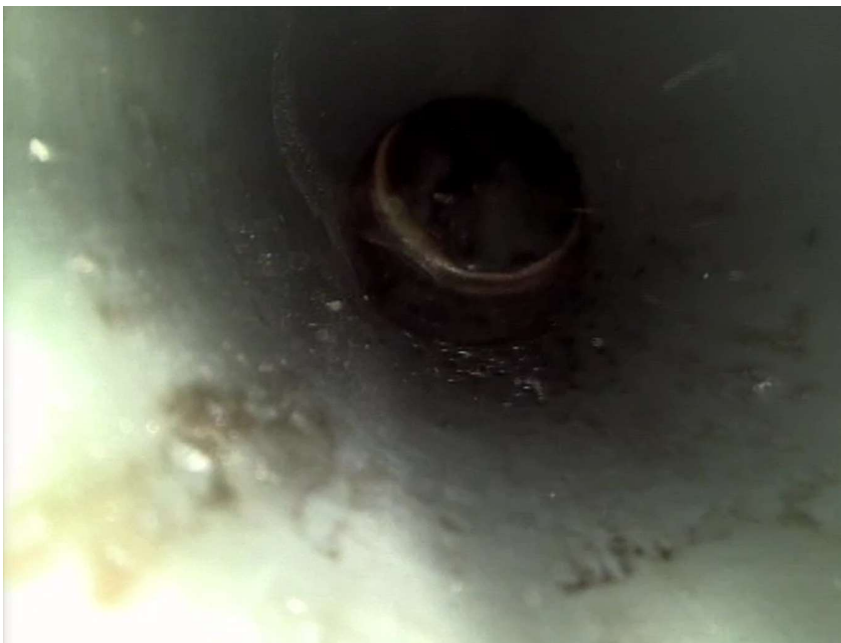
Figuur B1.2 Circa 0,5 m en twee bochten verder dan voorgaande foto

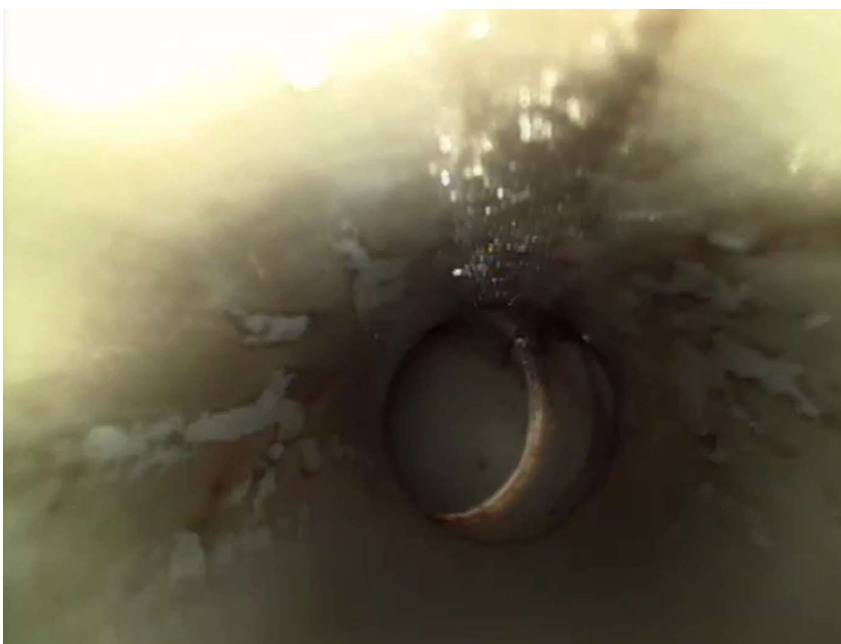
Figuur B1.3 Circa 1 m en drie bochten verder dan voorgaande foto

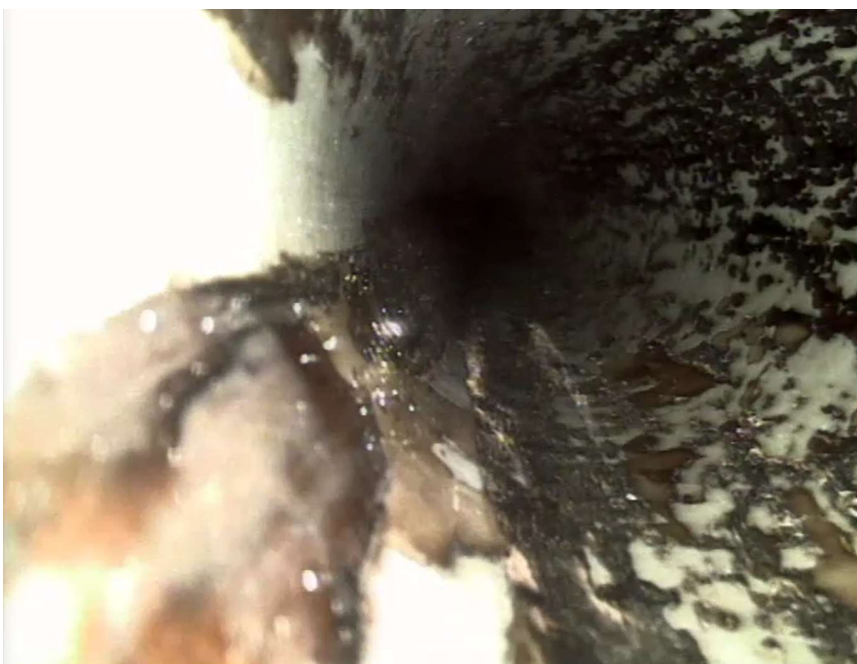
Figuur B1.4 Direct na bocht voorgaande foto (stukje rechte leiding)

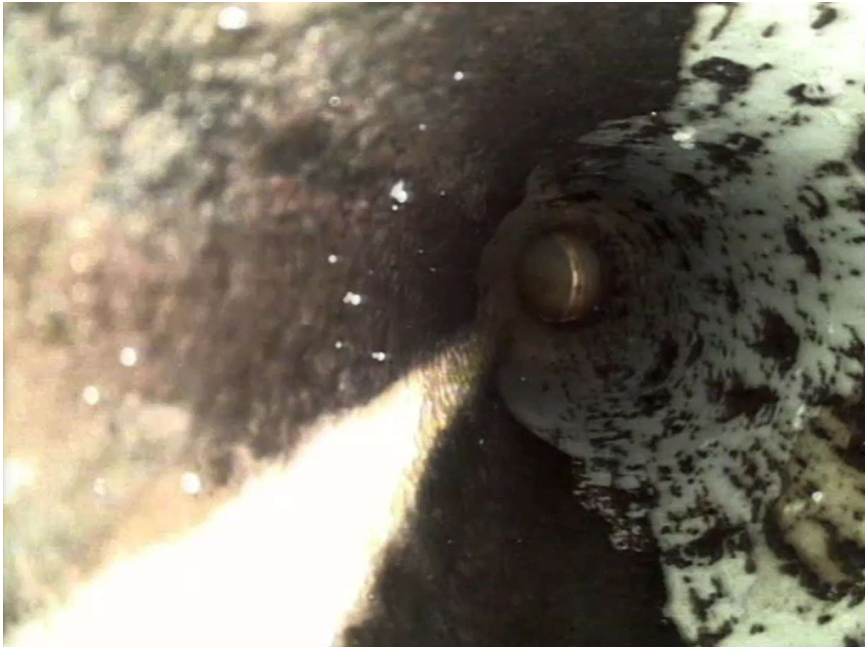
Figuur B1.5 Stukje verder in de rechte leiding

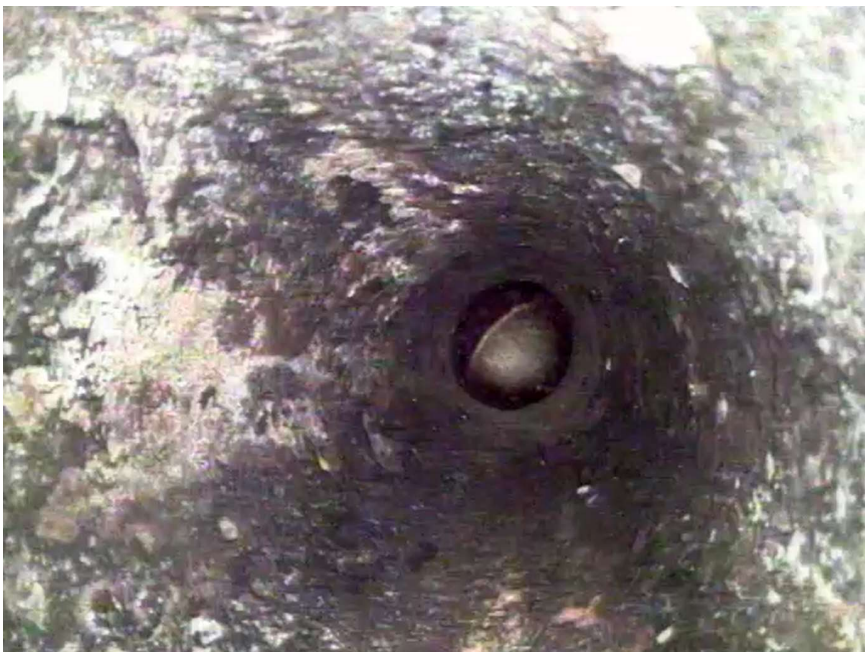
Figuur B1.6 Weer stuk verder en tweetal bochten verder

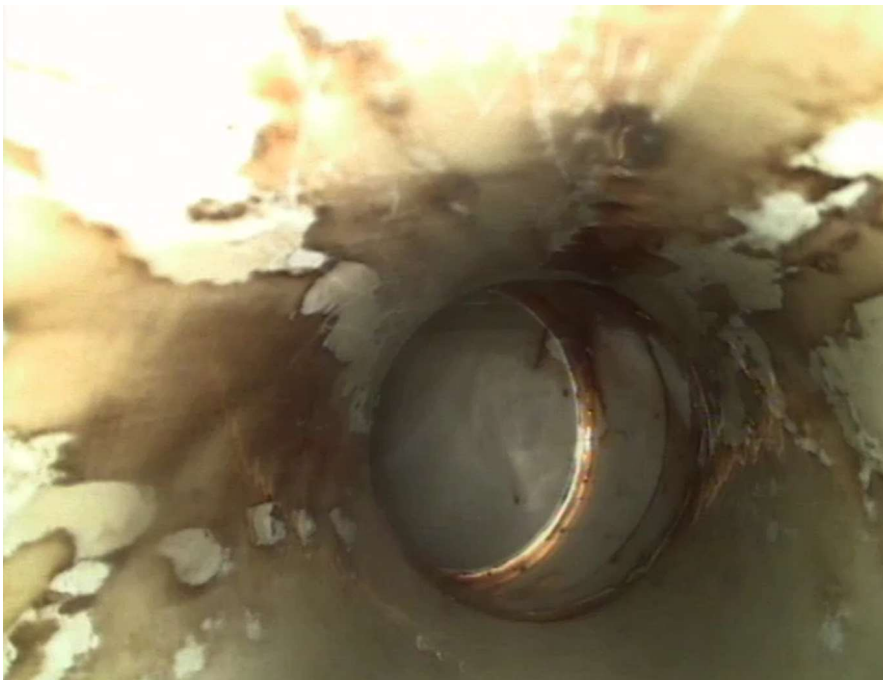
Figuur B1.8 Zelfde plek als Figuur B1.3

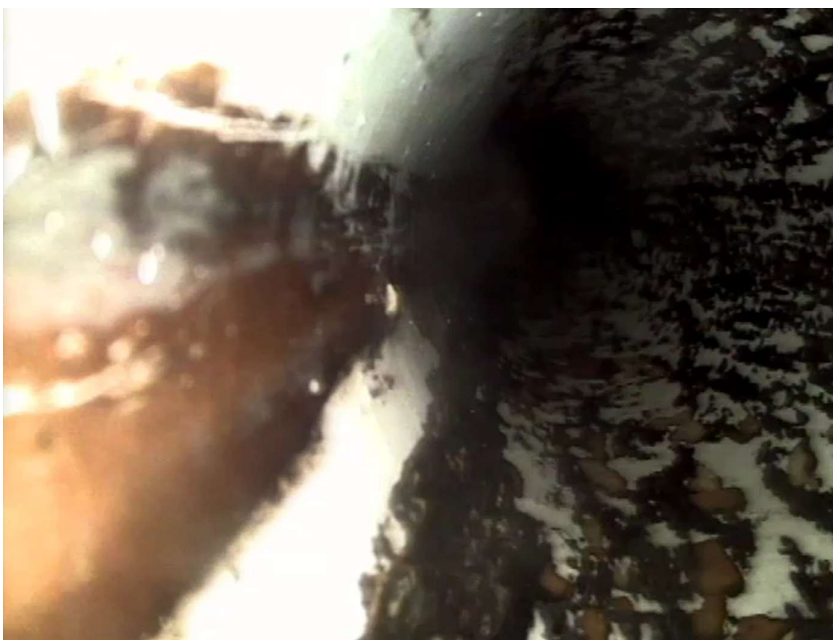
Figuur 1.9 Direct na bocht voorgaande foto (stukje rechte leiding)

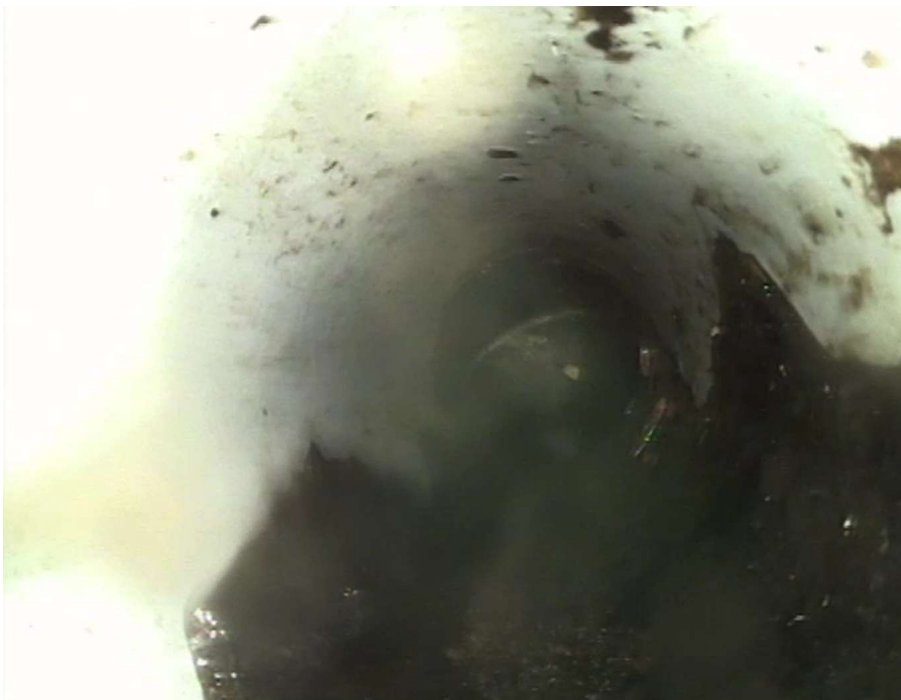
Figuur B1.12 Zelfde plek als figuur B1.6

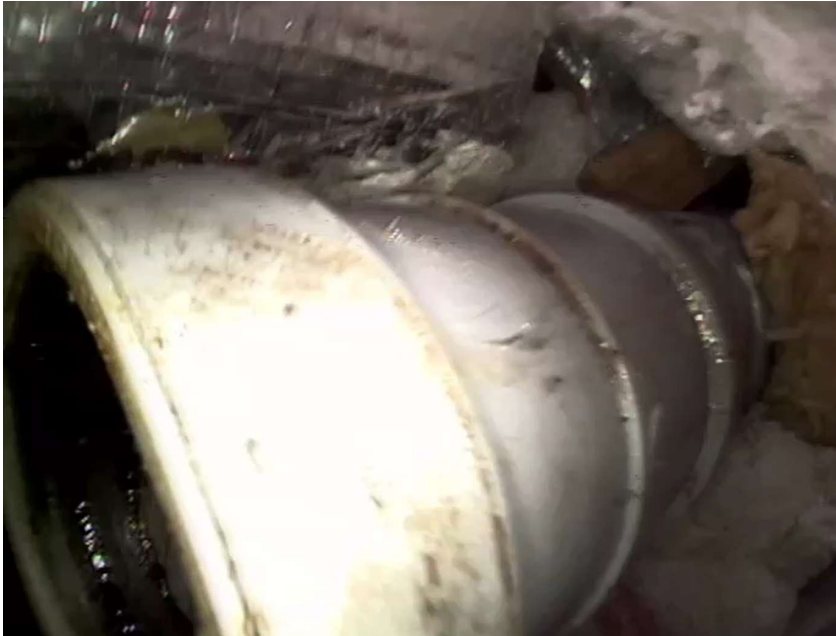
Figuur B2.1 De betreffende leiding in plafond vlakbij wand waar leiding volgens tekening direct na wanddoorvoer verticaal naar beneden gaat richting kruipruimte

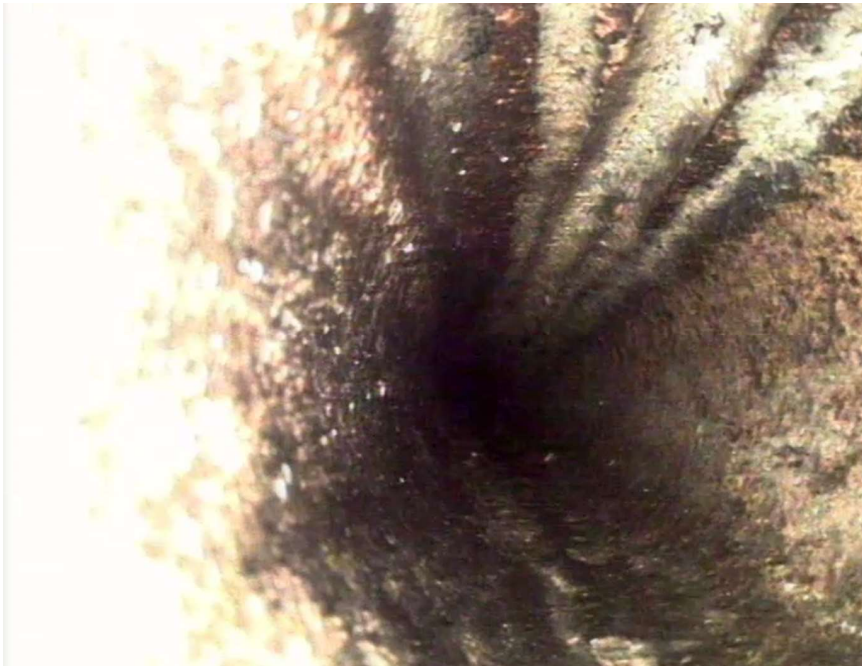
Figuur B2.3 Beeld direct na bocht. Verticale leiding richting kruipruimte

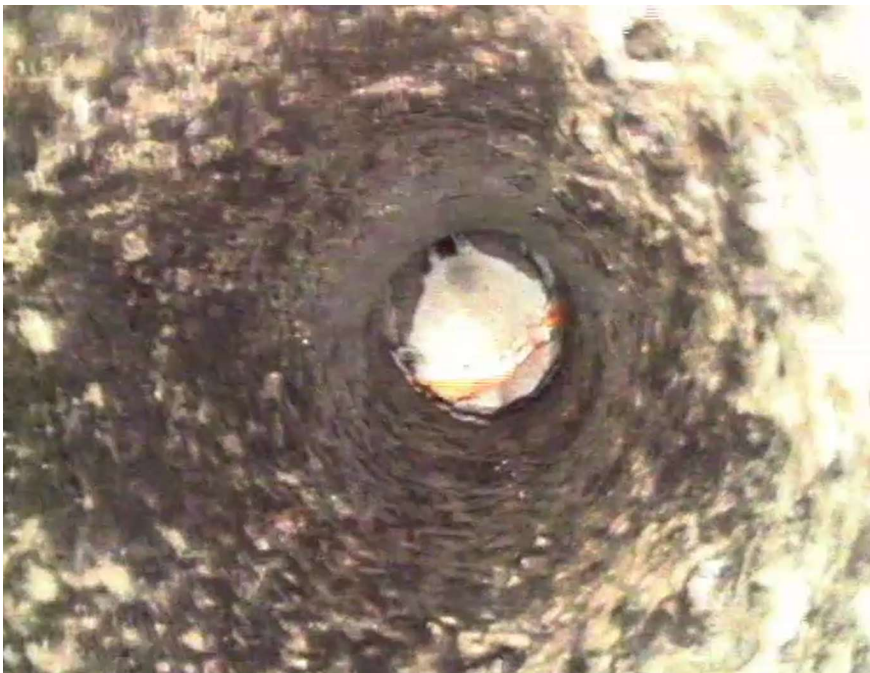
Figuur B2.4 Beeld verder in rechte leiding van figuur B2.3 net voor bocht

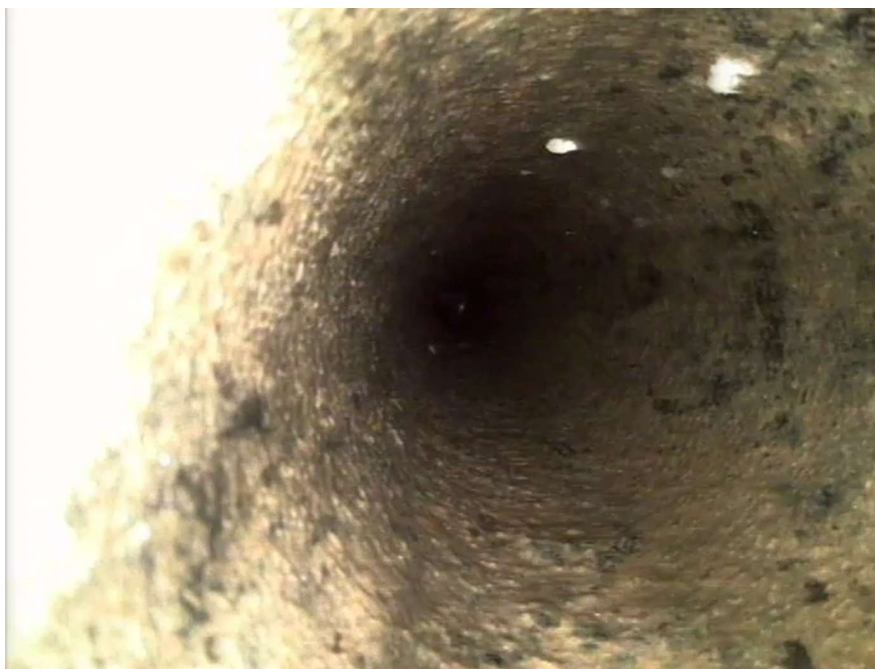
Figuur B2.5 Beeld na bochten (3 stuks) voorgaande foto. Verticale leiding

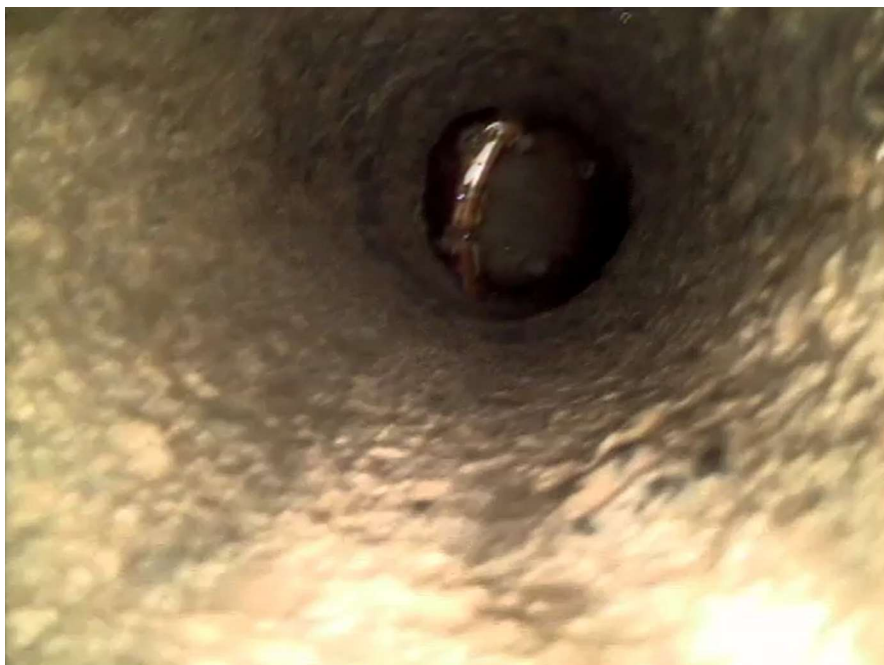
Figuur B2.6 Beeld net voor bocht in zelfde leiding als voorgaande foto

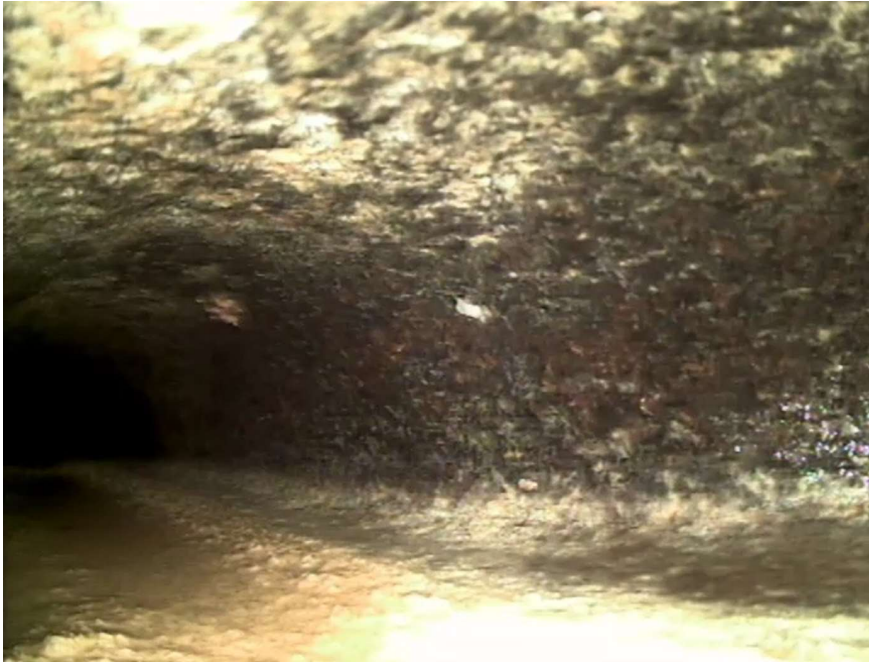
Figuur B2.7 Beeld na bocht voorgaande foto. Naar verwachting volgens tekening en de dikkere aangroei van afzettingen aan één kant is dit de horizontale leiding in de kruipruimte

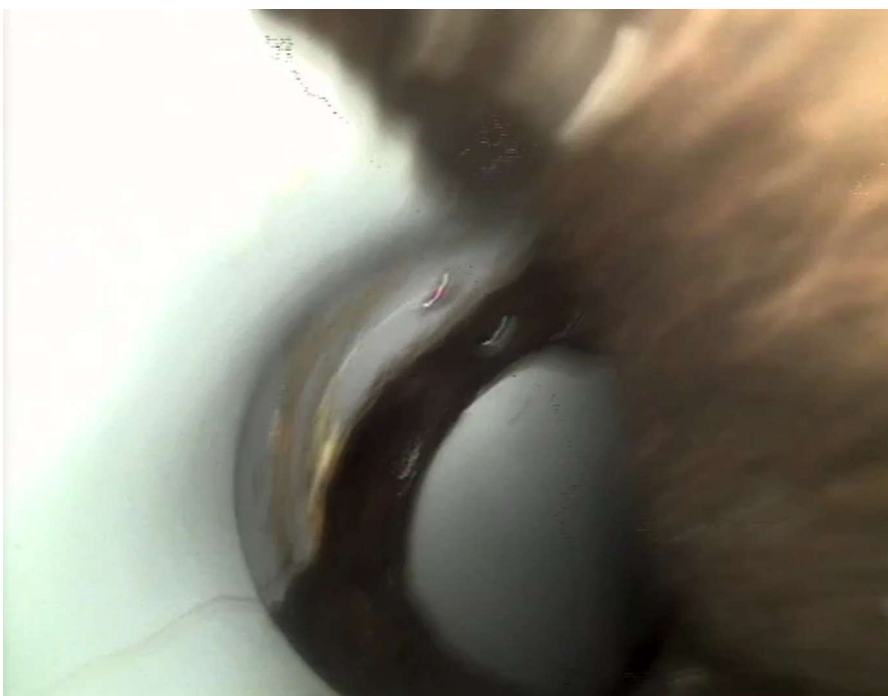
Figuur B2.9 Schuin liggend stukje net na bocht voorgaande foto met weer een aankomende bocht

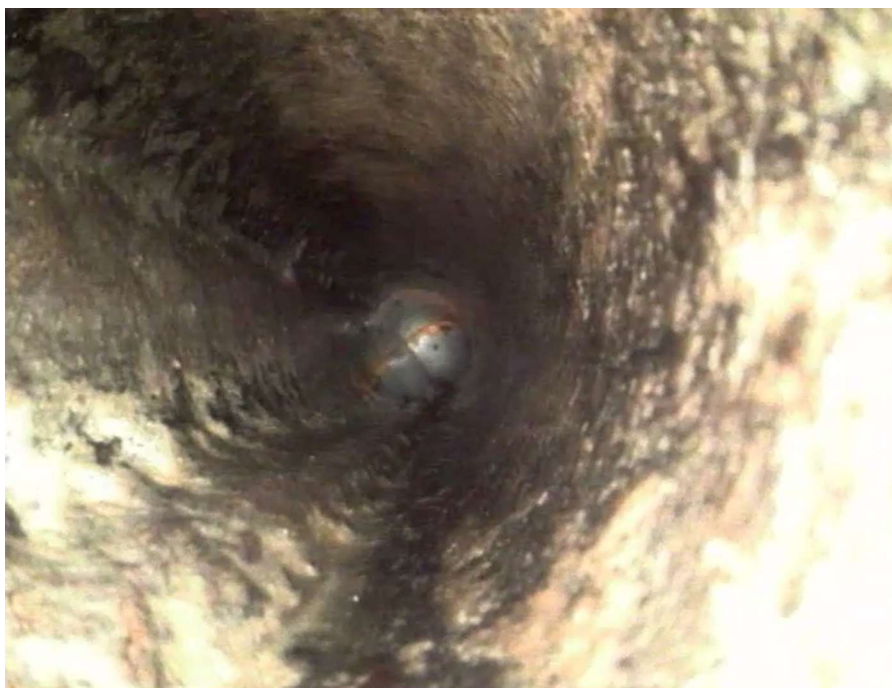
Figuur B2.10 Horizontaal deel net na voorgaande bocht met weer een aankomende bocht

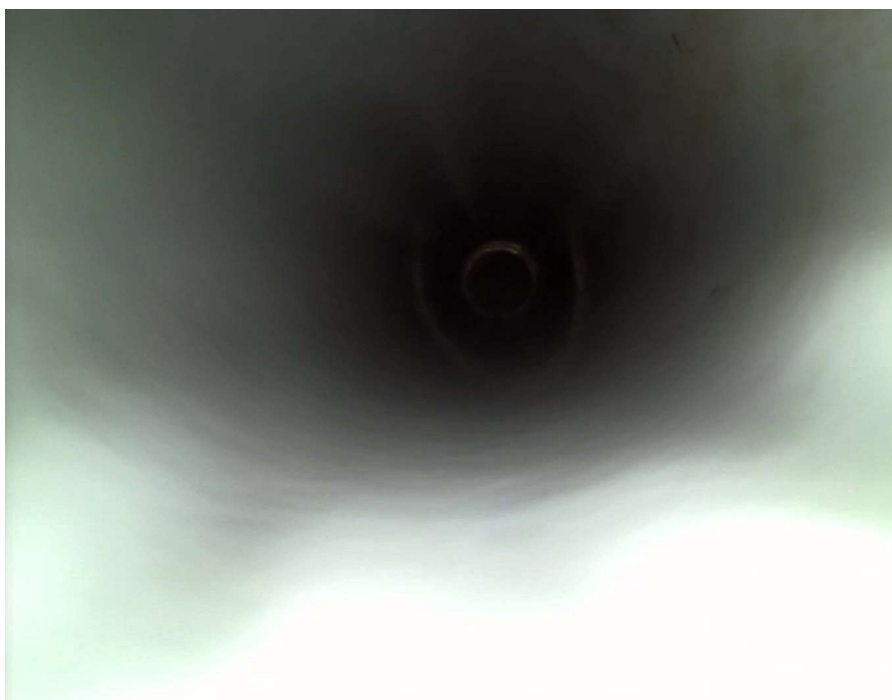
Figuur B2.11 Beeld net na voorgaande bocht, verticale leiding

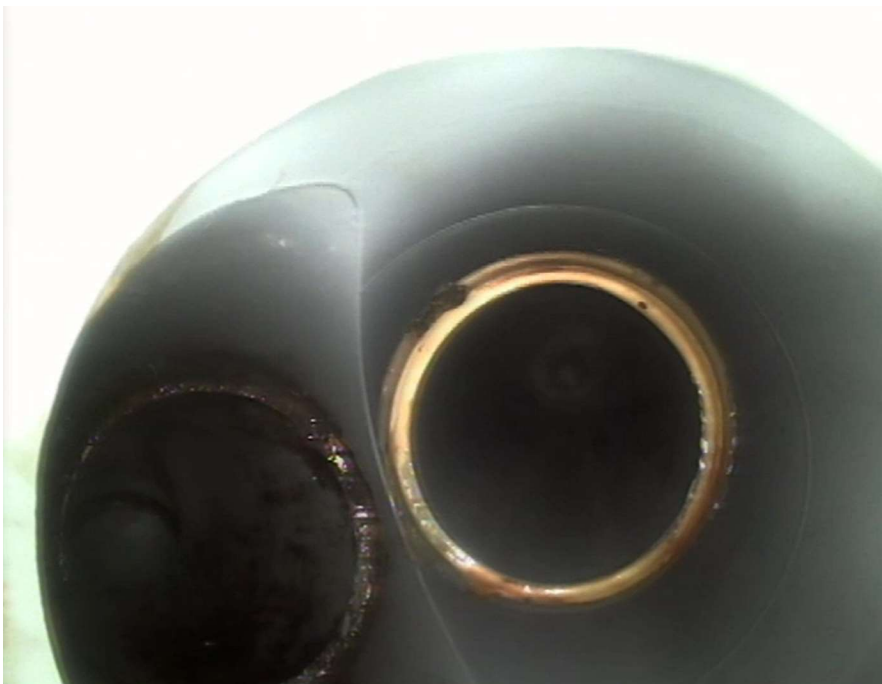
Figuur B2.12 Stukje verder in de verticale leiding, aftakking zichtbaar

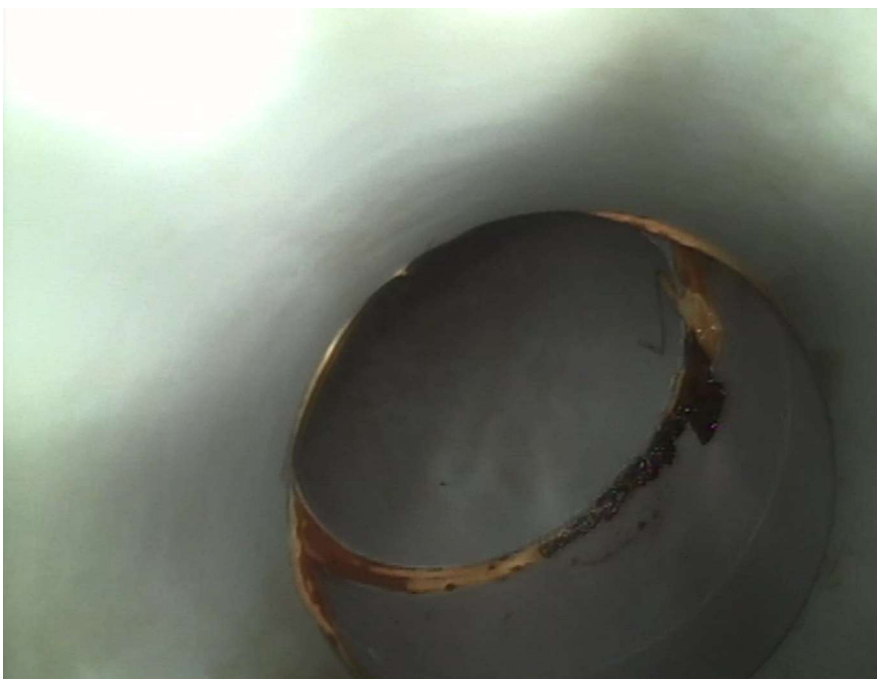
Figuur B2.14 Net voor bocht

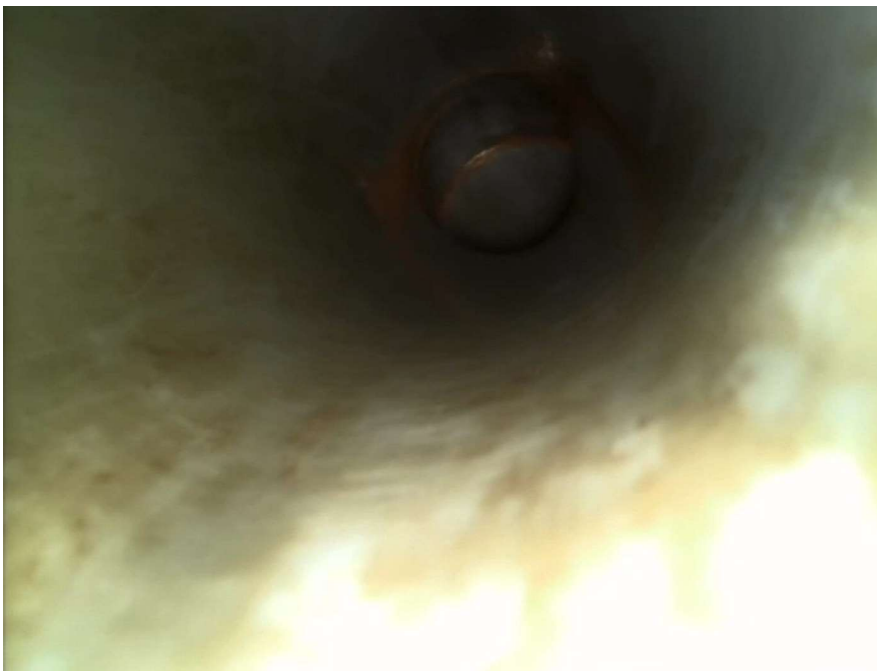
Figuur B2.15 Net na bocht voorgaande foto met weer aankomende bocht, camera kwam niet door die bocht heen

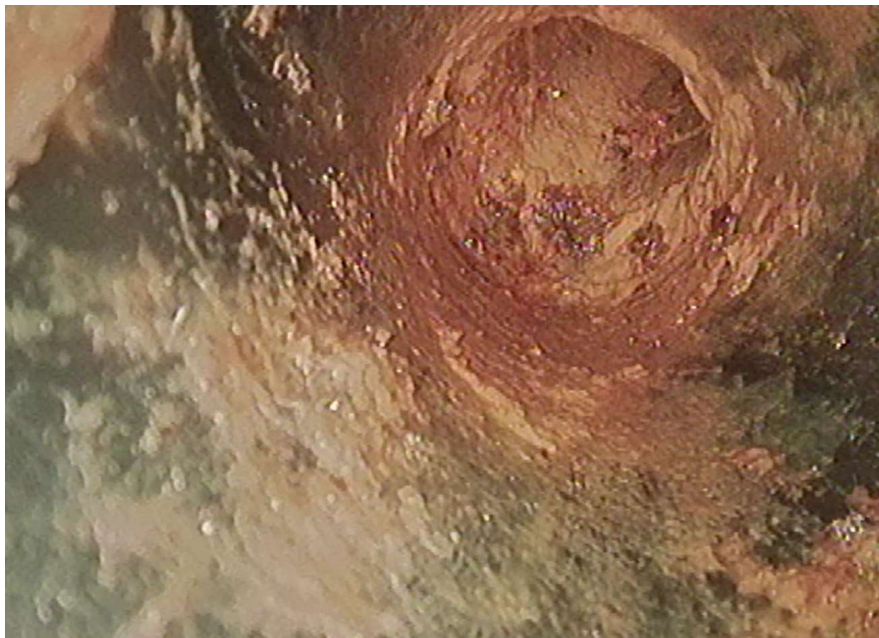
Figuur B3.1 Beeld aan begin van leiding

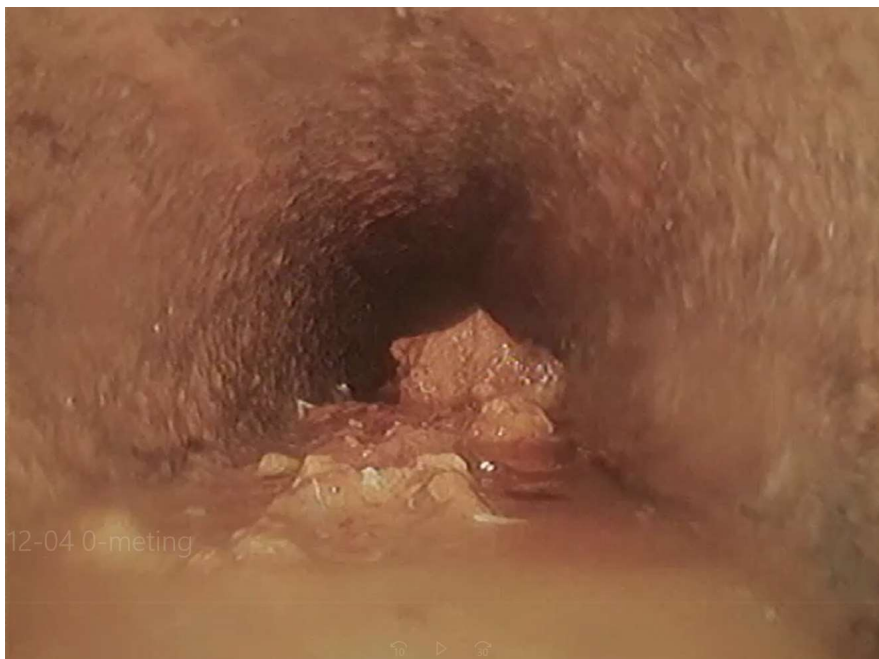
Figuur B3.2 Beeld klein stukje verder in horizontale leiding. Er zijn losse brokken afzettingsmateriaal zichtbaar (kon met camera worden weggeduwd). Onduidelijk waardoor dit is gekomen. Op deze leiding en achterliggend deel heeft nog niet eerder een reiniging plaatsgevonden

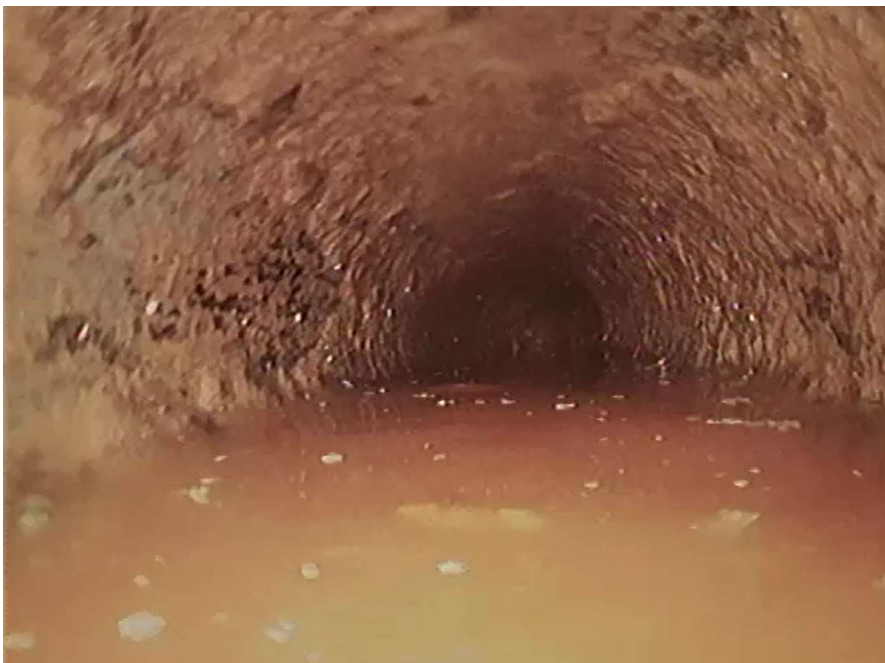
Figuur B3.3 Beeld weer stukje verder dan voorgaande foto

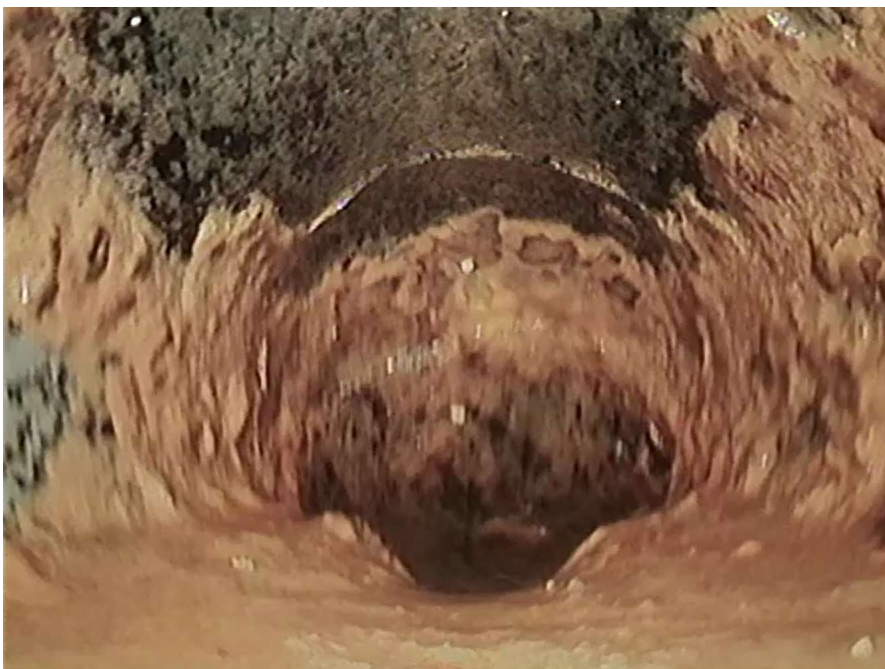
Figuur B3.4 Beeld net voor zaagtand

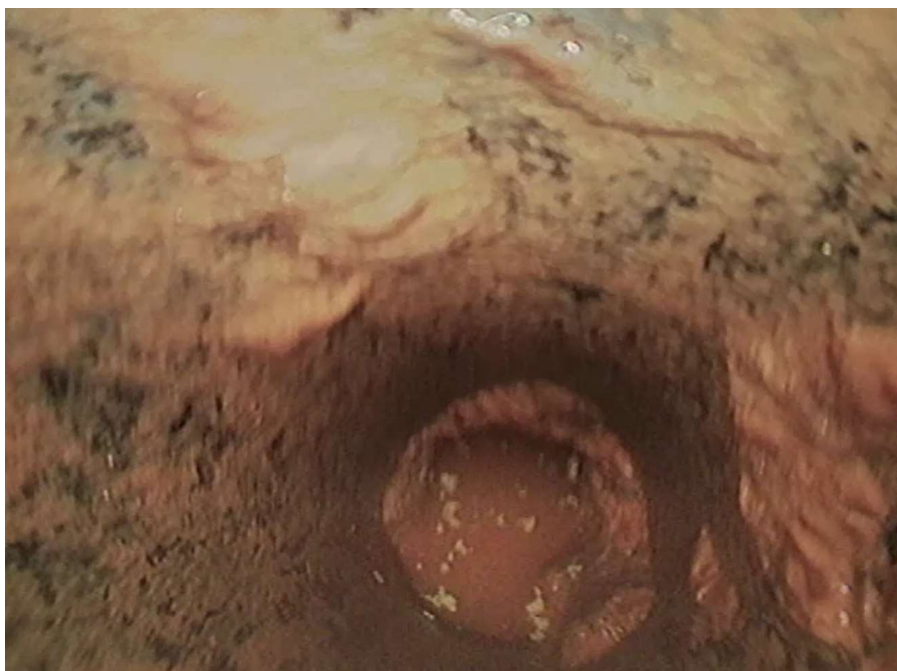
Figuur B3.5 Beeld in zaagtand

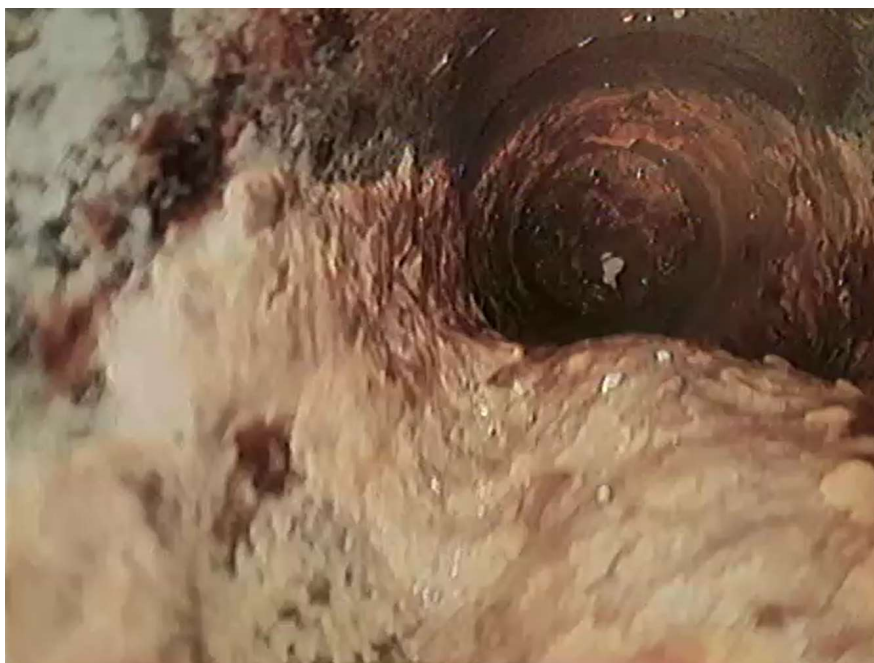
Figuur B3.6 Beeld net na zaagtand met op achtergrond ontstopningsstuk (flens) zichtbaar

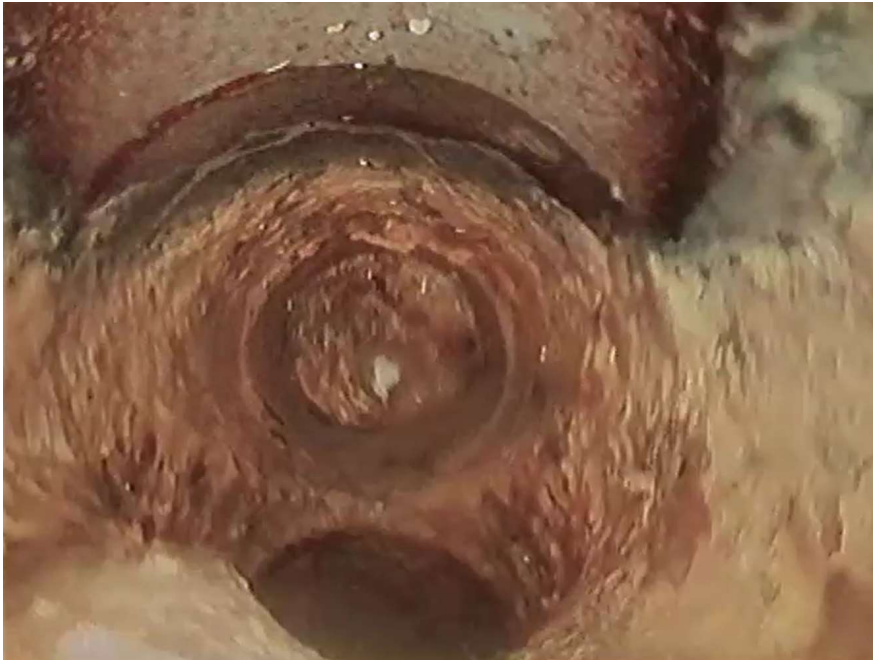
Figuur B3.7 Y-stuk, leiding onder gaat verder kruipruimte in, leiding boven is het ontstoppingsstuk zoals ook zichtbaar op voorgaande foto. Camera was niet manoeuvreerbaar om in de onderste leiding verder te kijken, kwam niet verder dan ontstoppingsstuk

Bij de inspectie op locatie 3 en 4 is een Y-stuk gezien met een flens (inspectiepunt). Volgens de betrokken rioolreinigingsdienst zitten deze ook verderop in de leiding. Dit is geconstateerd als gevolg van een eerder probleem en de rioolreinigingsdienst in een deel van de kruipruimte is geweest. Hoeveel inspectiepunten er zijn en waar deze zitten is niet bekend. De inspectiepunten staan namelijk niet op de rioleringstekeningen en de kruipruimte is gecompartmenteerd waardoor je niet in 1 keer de gehele leiding kunt controleren. Doordat op een aantal plekken de toegangsluiken tot de kruipruimte niet toegankelijk zijn momenteel (staan kasten boven op, of is een vloer overheen gelegd) kan dit ook niet eenvoudig worden gecontroleerd. Indien er meerdere inspectiepunten zijn die ook goed met de pulserende hogedrukspuit kunnen worden benaderd is het wellicht mogelijk om een groot deel van de afzettingen te verwijderen. Echter op basis van beeldmateriaal van locatie 2 is het de verwachting dat de horizontale leiding in de kruipruimte een dikke laag afzettingen aan één kant zal hebben die zich naar verwachting niet met de hogedrukspuitkop zal laten wegsputten.

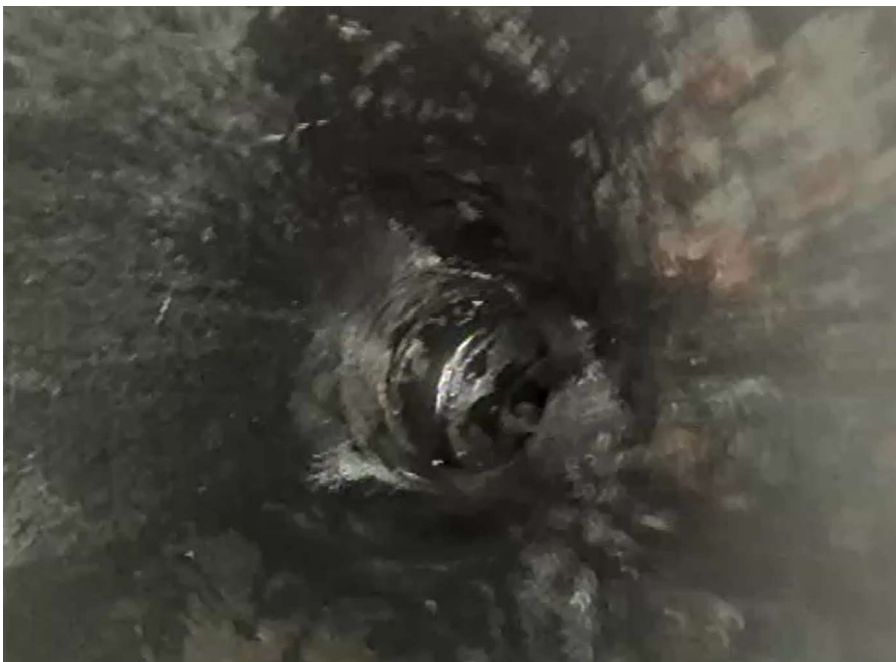
Figuur B3.8 Beeld aan begin van leiding

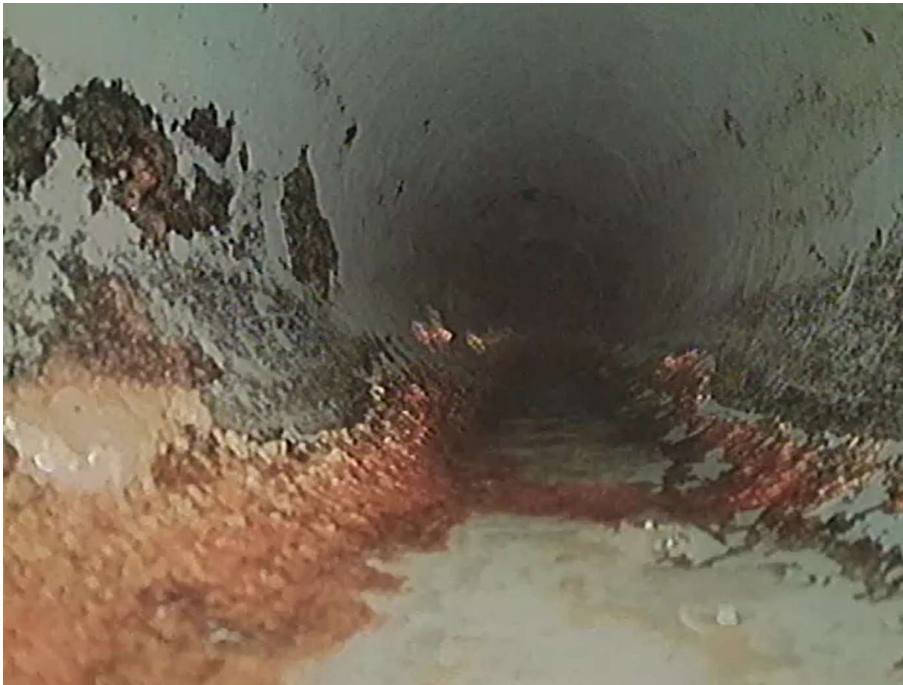
Figuur B3.9 Beeld klein stukje verder in horizontale leiding

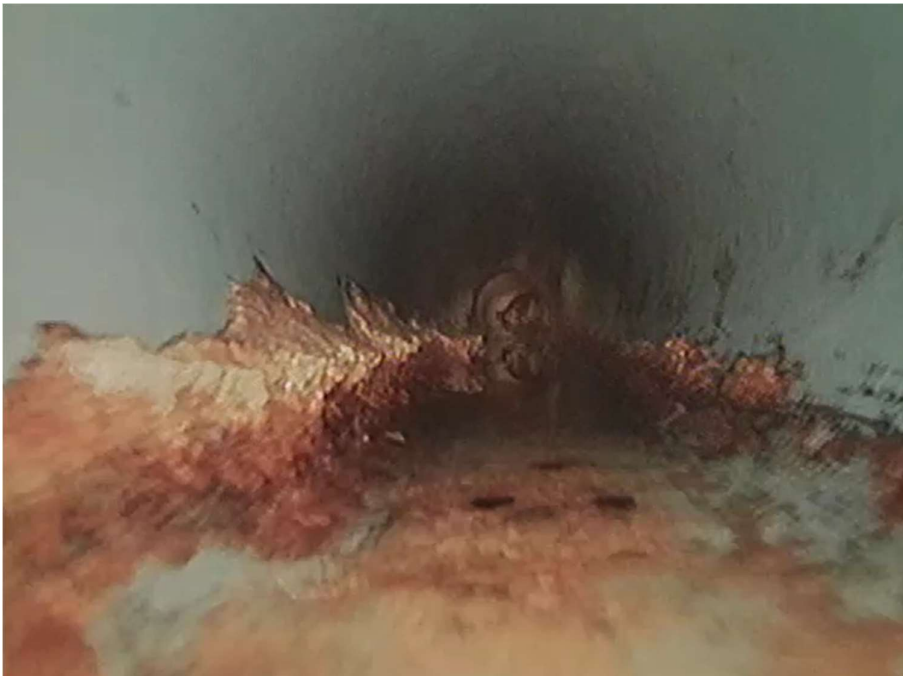
Figuur B3.10 Beeld weer klein stukje verder dan voorgaande foto (bocht zichtbaar in verte)

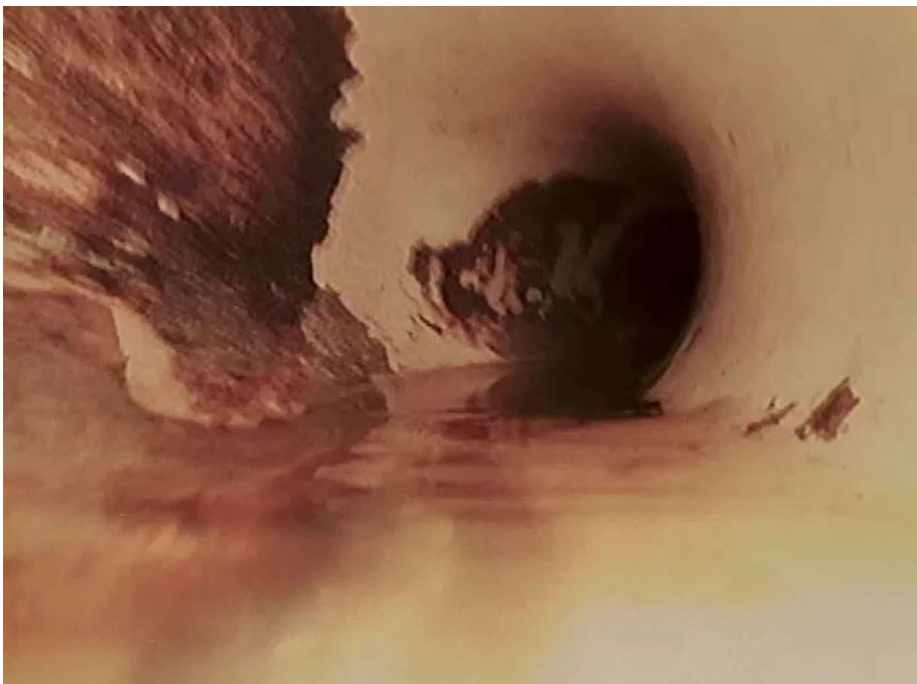
Figuur B3.11 Beeld in bocht

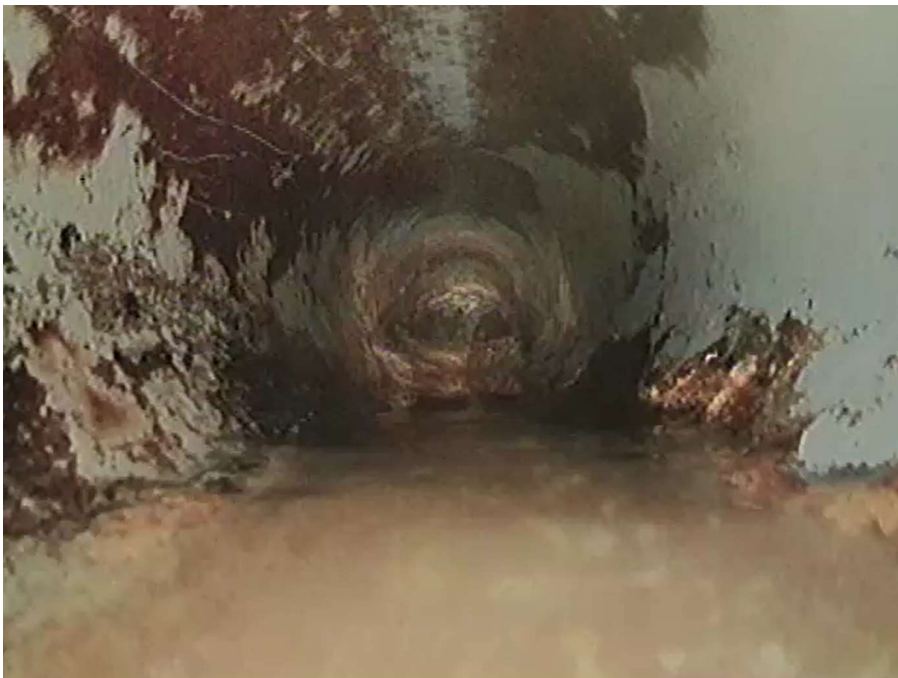
Figuur B3.12 Beeld voor zaagtand
