Resultaten test met hogedrukreiniging zorgcomplex

11 november 2022

Kenmerk R006-1288399PTK-V01-kzo-NL

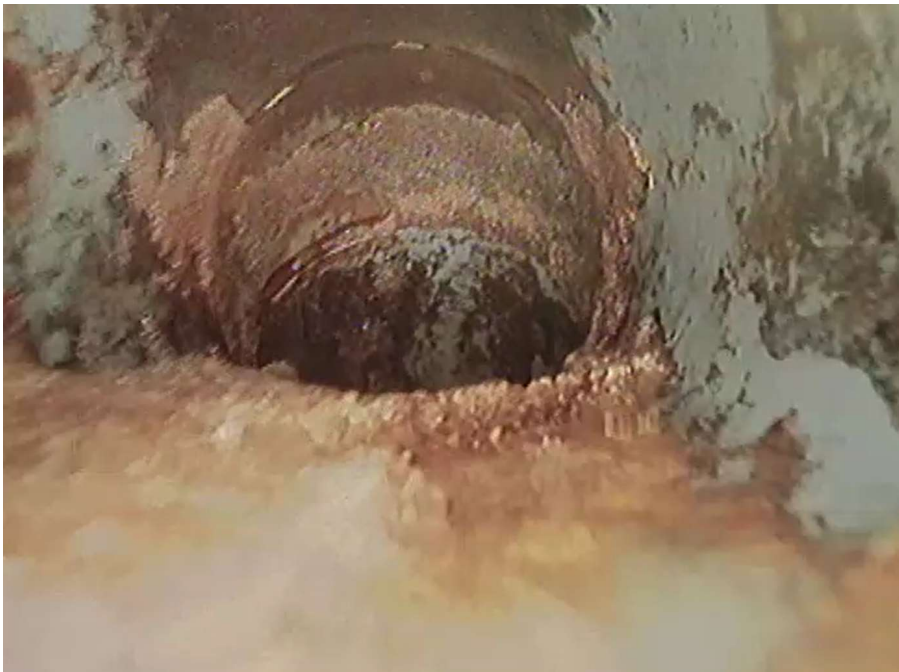
Figuur B3.13 Beeld net voor zaagtand

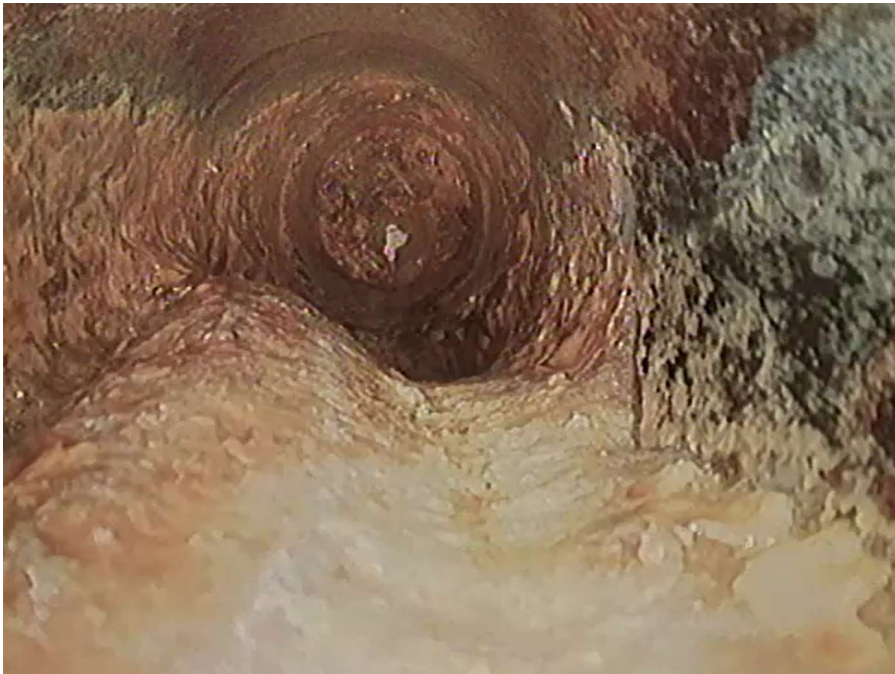
Figuur B3.15 Beeld net na zaagtand met op achtergrond ontstopningsstuk (flens) zichtbaar

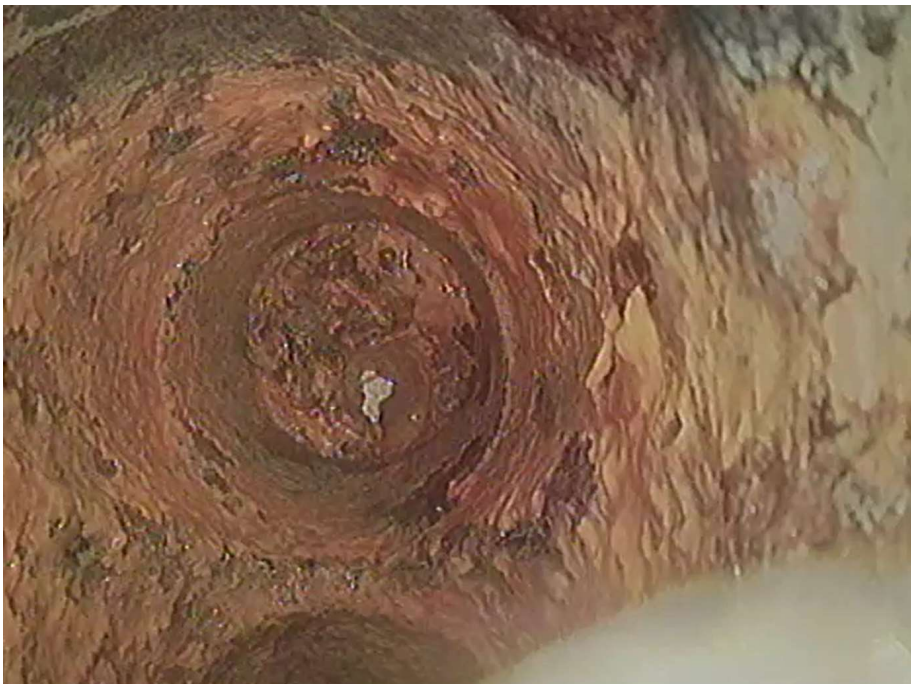
Figuur B3.16 Y-stuk, leiding onder gaat verder kruipruimte in, leiding boven is het ontstopningsstuk zoals ook zichtbaar op voorgaande foto. Camera was niet manoeuvreerbaar om in de onderste leiding verder te kijken, kwam niet verder dan ontstopningsstuk

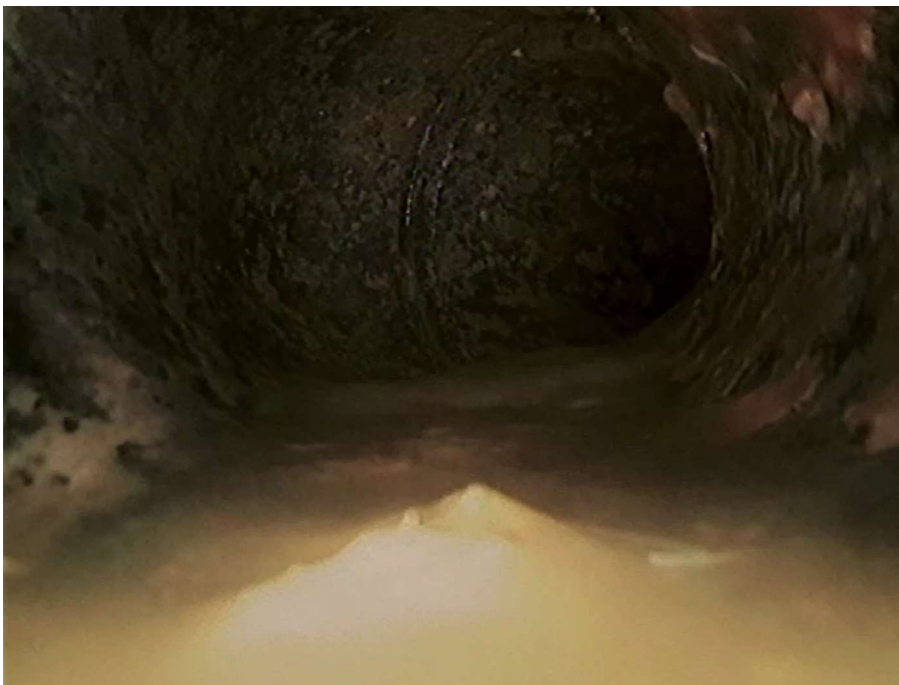
Figuur B4.2 Beeld klein stukje verder net voor bocht

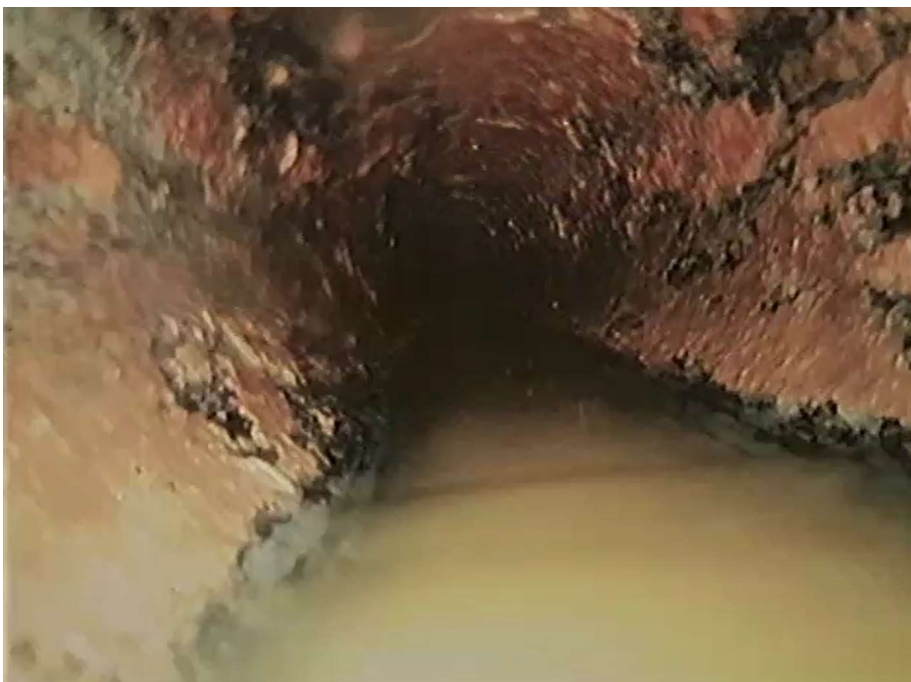
Figuur B4.3 Beeld net na bocht

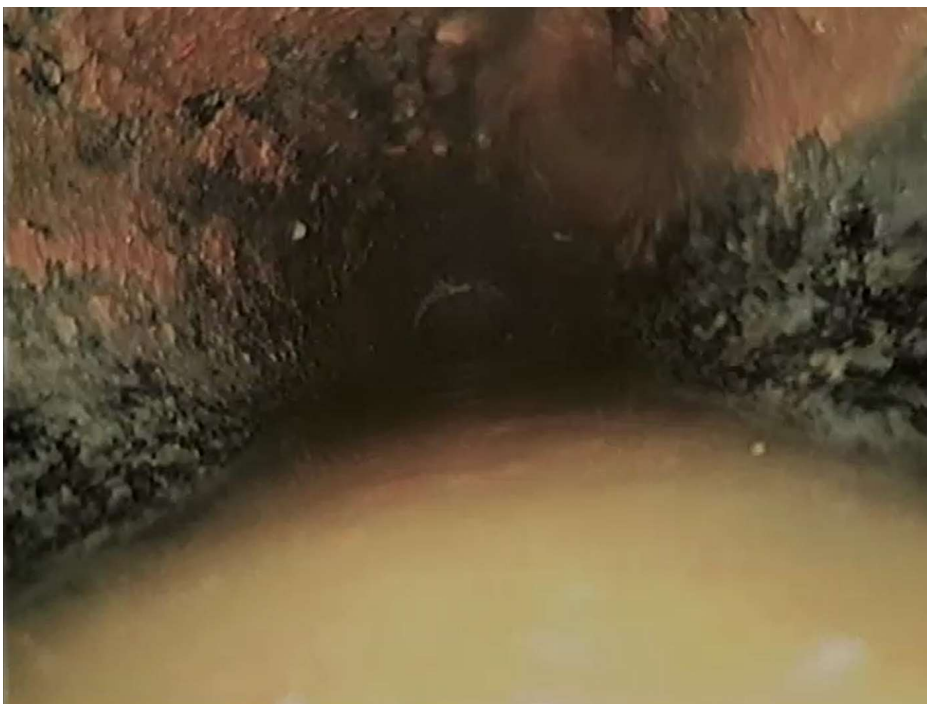
Figuur B4.4 Beeld stuk verder in zelfde leiding als voorgaande foto met in verte zaagtand zichtbaar

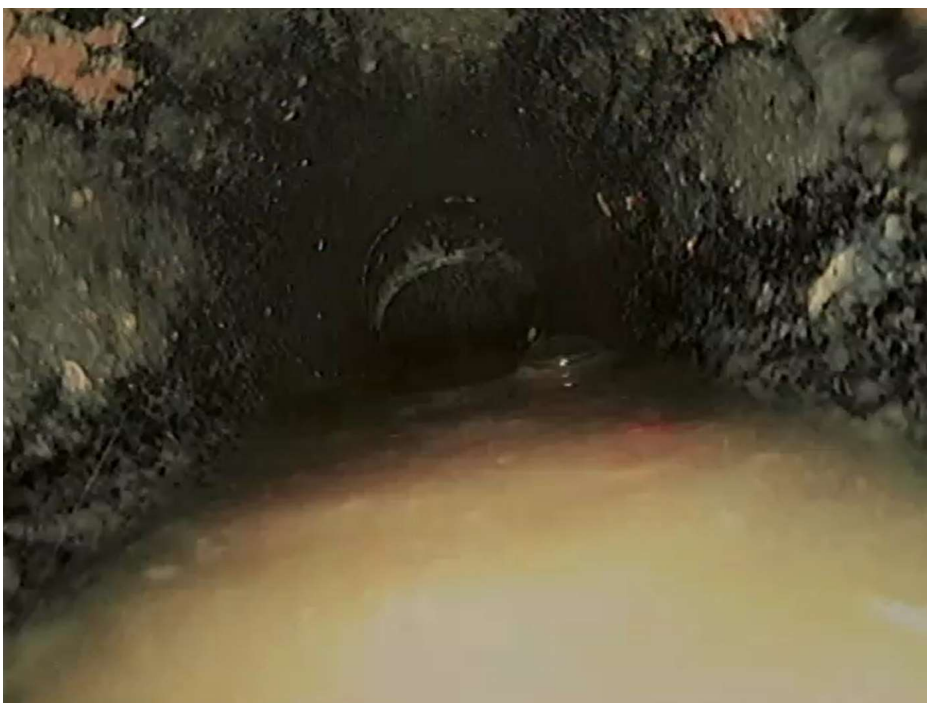
Figuur B4.5 Beeld net voor zaagtand

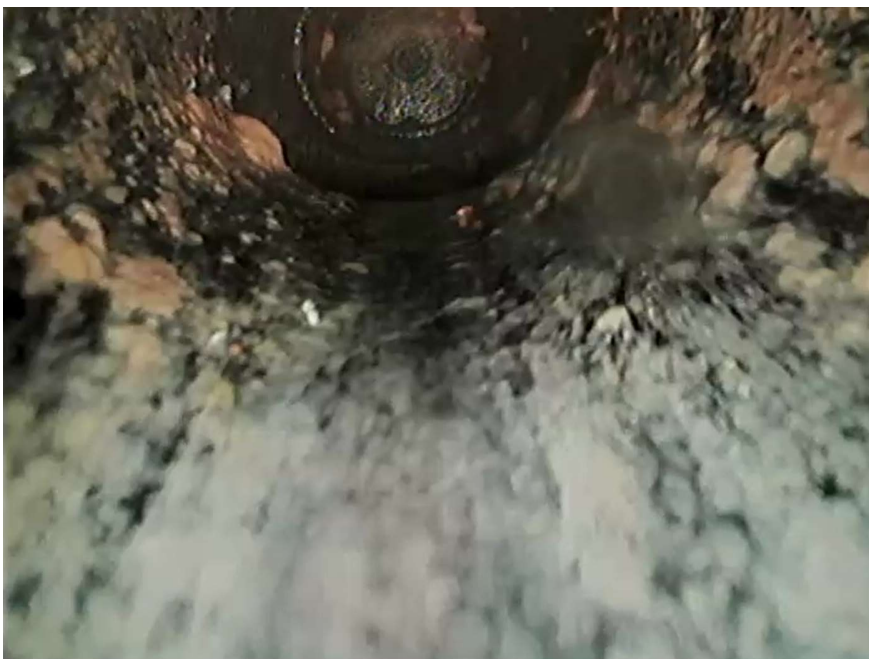
Figuur B4.6 Beeld net na zaagtand met op achtergrond ontstopningsstuk (flens) zichtbaar

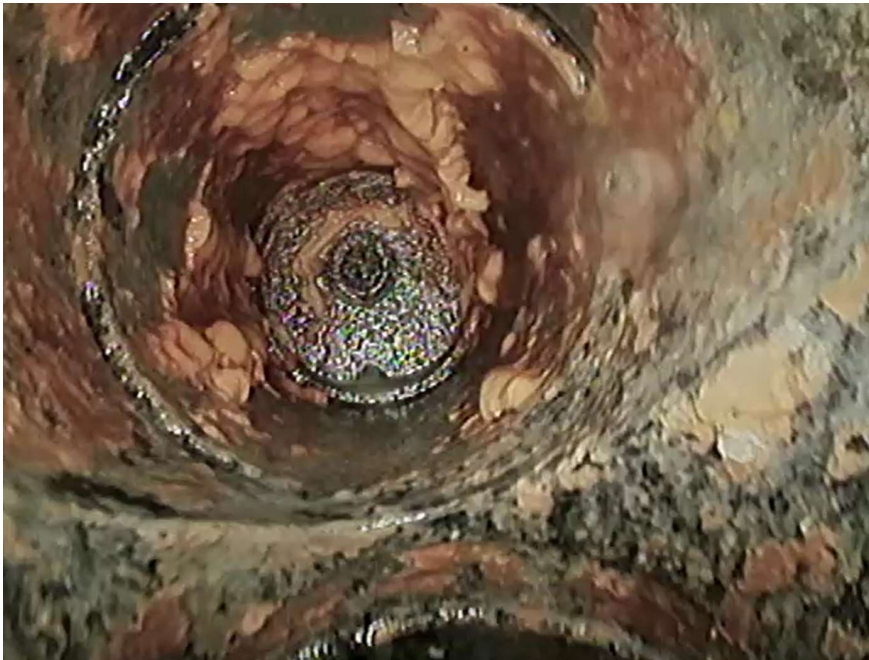
Figuur B4.7 Y-stuk, leiding onder gaat verder kruipruimte in, leiding boven is het ontstoppingsstuk zoals ook zichtbaar op voorgaande foto. Camera was niet manoeuvreerbaar om in de onderste leiding verder te kijken, kwam niet verder dan ontstoppingsstuk

Bij de inspectie op locatie 3 en 4 is een Y-stuk gezien met een flens (inspectiepunt). Volgens de betrokken rioolreinigingsdienst zitten deze ook verderop in de leiding. Dit is geconstateerd als gevolg van een eerder probleem en de rioolreinigingsdienst in een deel van de kruipruimte is geweest. Hoeveel inspectiepunten er zijn en waar deze zitten is niet bekend. De inspectiepunten staan namelijk niet op de rioleringstekeningen en de kruipruimte is gecompartmenteerd waardoor je niet in 1 keer de gehele leiding kunt controleren. Doordat op een aantal plekken de toegangsluiken tot de kruipruimte niet toegankelijk zijn momenteel (staan kasten boven op, of is een vloer overheen gelegd) kan dit ook niet eenvoudig worden gecontroleerd. Indien er meerdere inspectiepunten zijn die ook goed met de pulserende hogedrukspuit kunnen worden benaderd is het wellicht mogelijk om een groot deel van de afzettingen te verwijderen. Echter op basis van beeldmateriaal van locatie 2 is het de verwachting dat de horizontale leiding in de kruipruimte een dikke laag afzettingen aan één kant zal hebben die zich naar verwachting niet met de hogedrukspuitkop zal laten wegsputten.

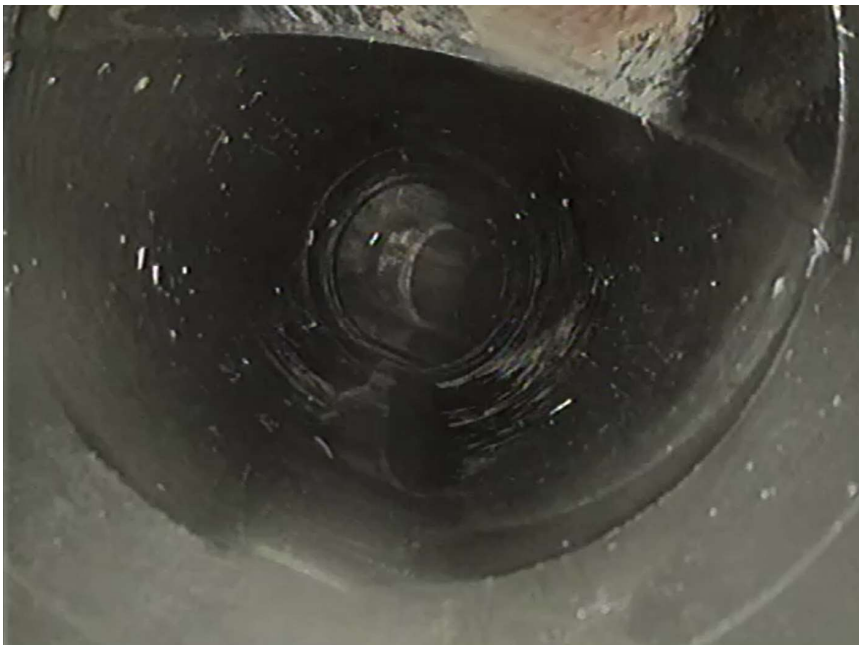
Figuur B4.8 Beeld aan begin van leiding

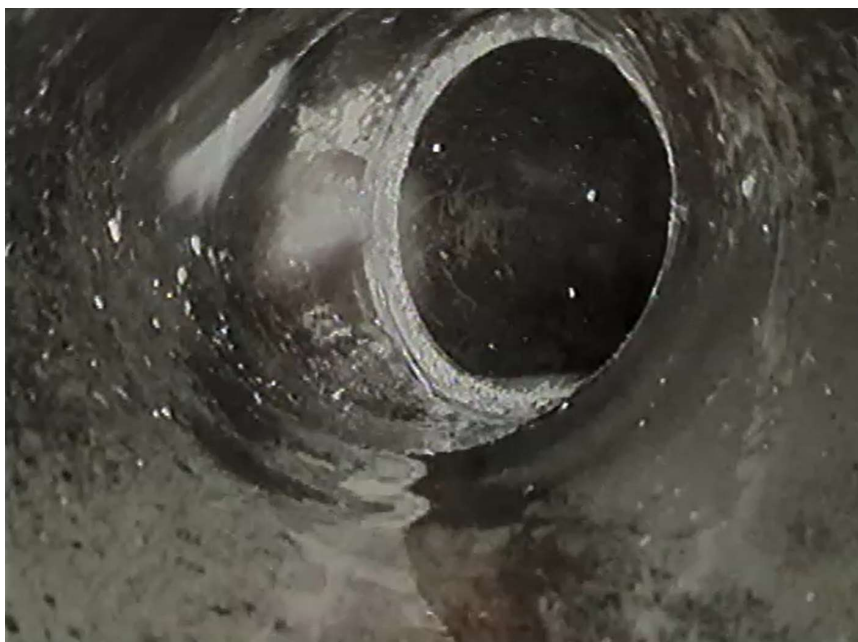
Figuur B4.9 Beeld klein stukje verder net voor bocht

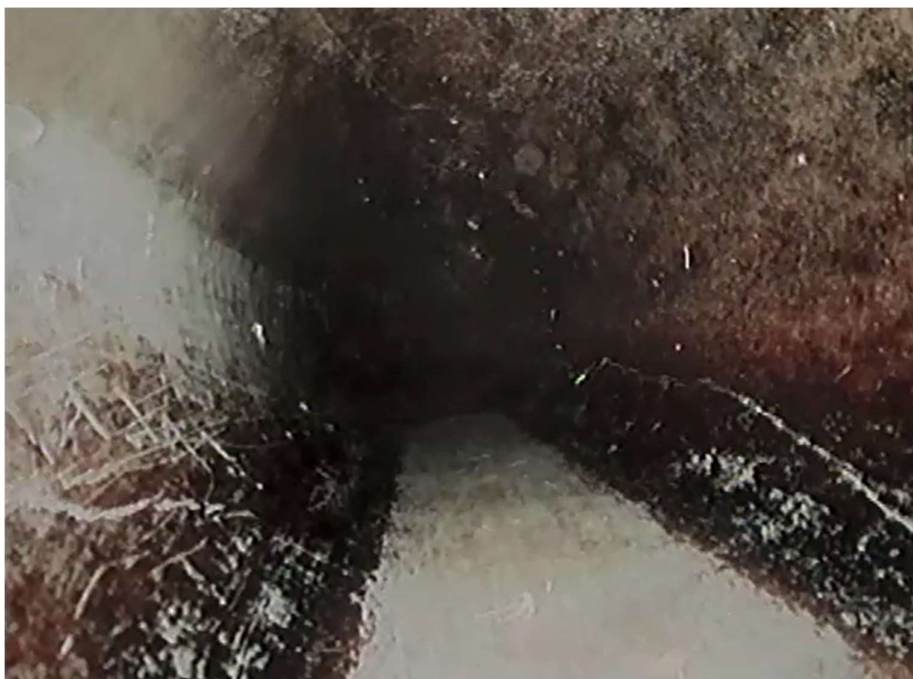
Figuur B4.10 Beeld net na bocht

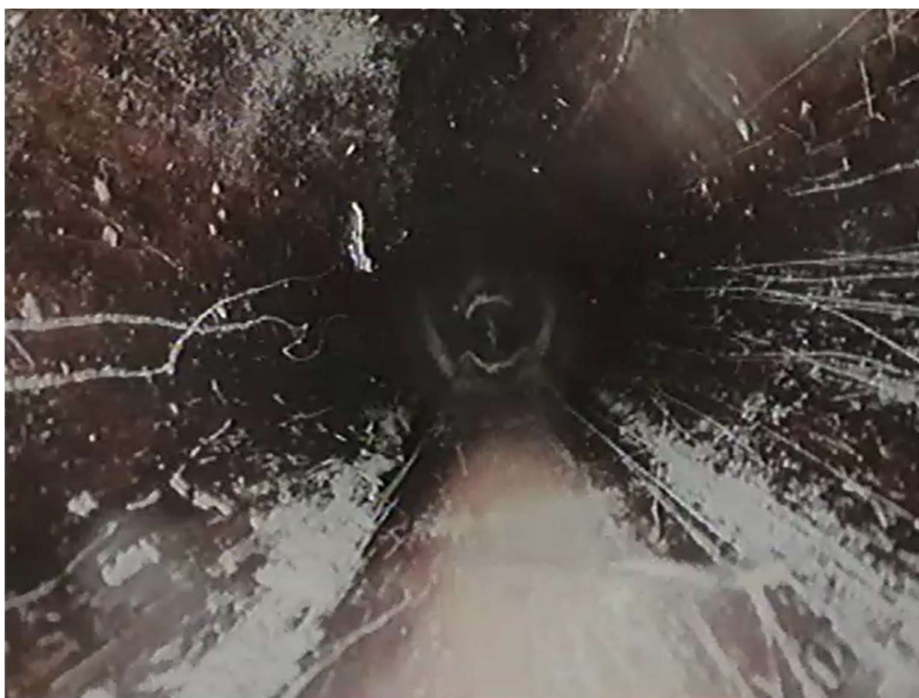
Figuur B4.11 Beeld stuk verder in zelfde leiding als voorgaande foto met in verte zaagtand zichtbaar

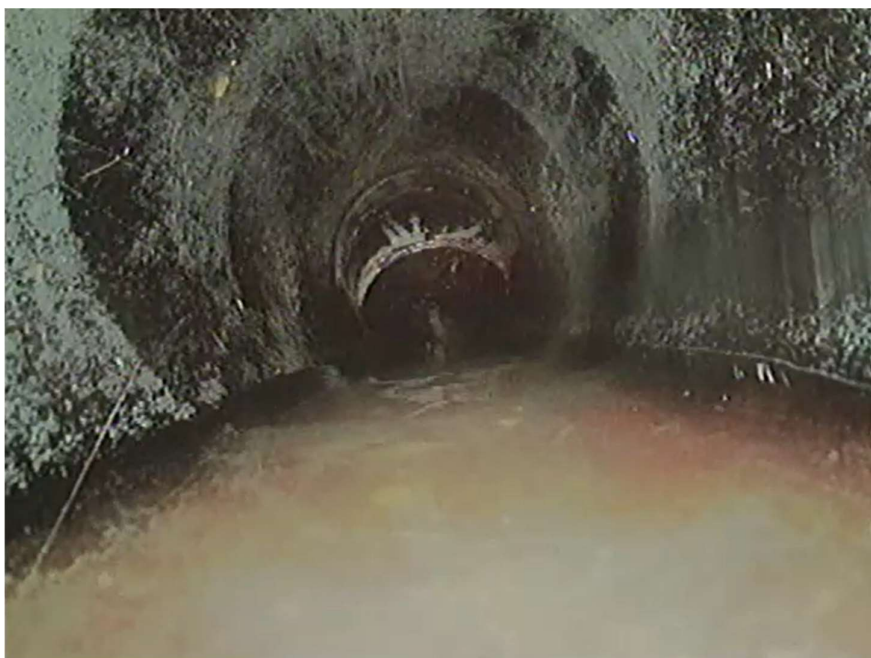
Figuur B4.12 Beeld net voor zaagtand

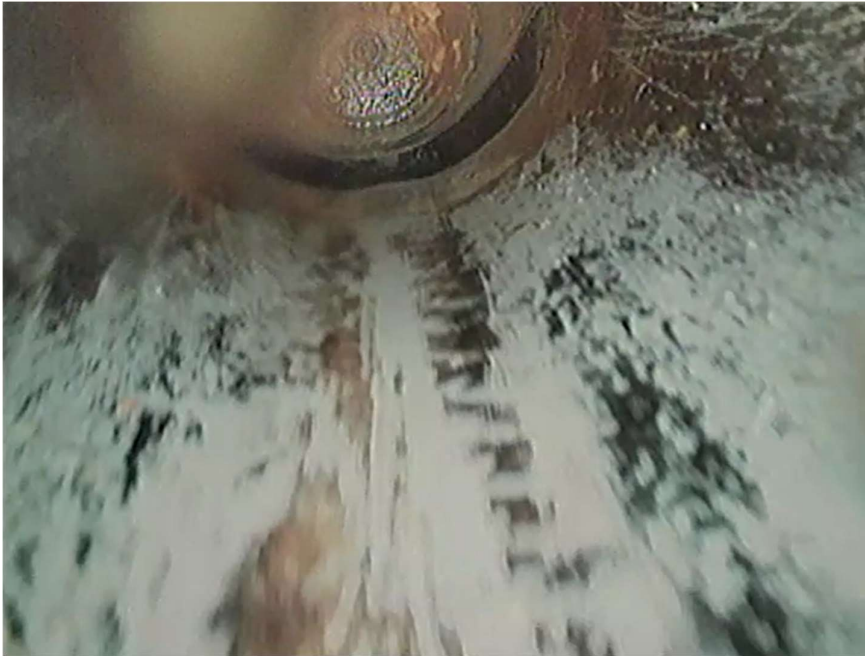
Figuur B4.13 Beeld net na zaagtand met op achtergrond ontstopningsstuk (flens) zichtbaar

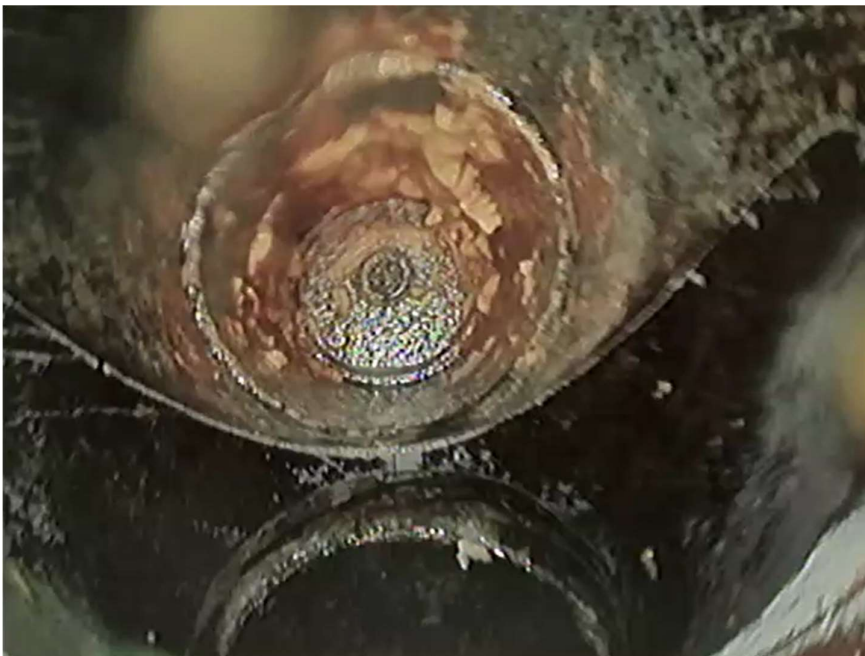
Figuur B4.14 Y-stuk, leiding onder gaat verder kruipruimte in, leiding boven is het ontstopningsstuk zoals ook zichtbaar op voorgaande foto. Camera was niet manoeuvreerbaar om in de onderste leiding verder te kijken, kwam niet verder dan ontstopningsstuk

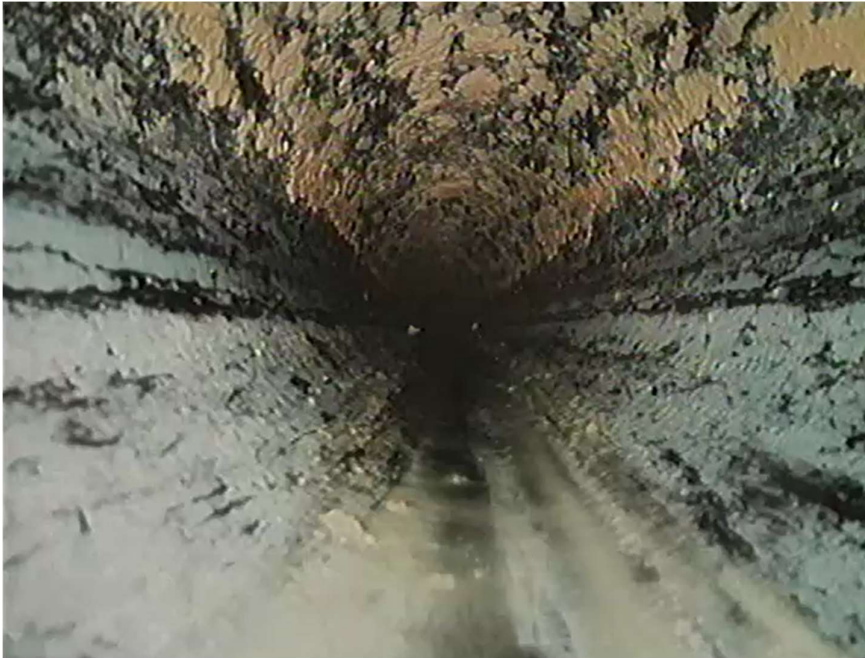
Figuur B4.15 Beeld aan begin van leiding

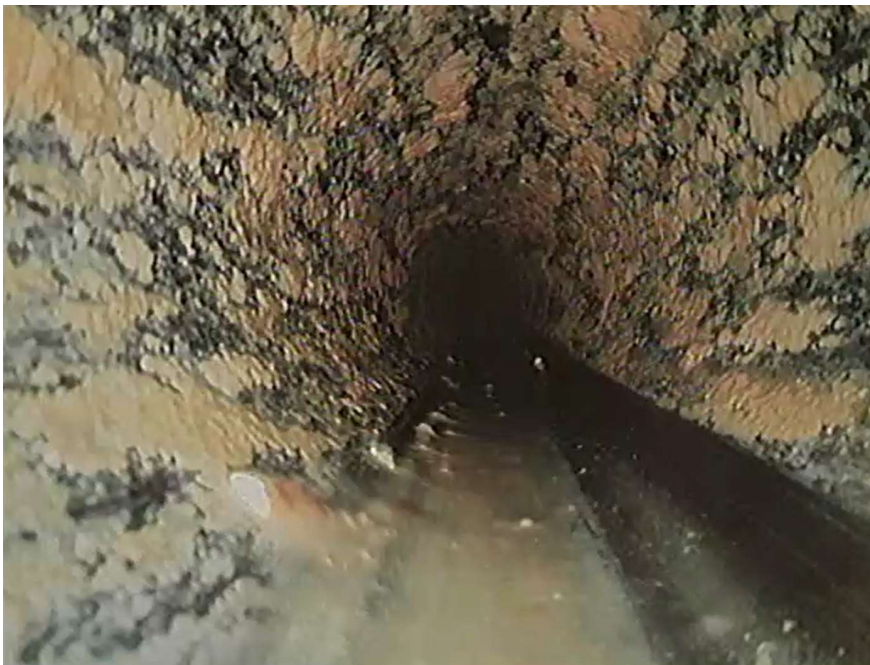
Figuur B4.16 Beeld stuk verder in zelfde leiding als voorgaande foto

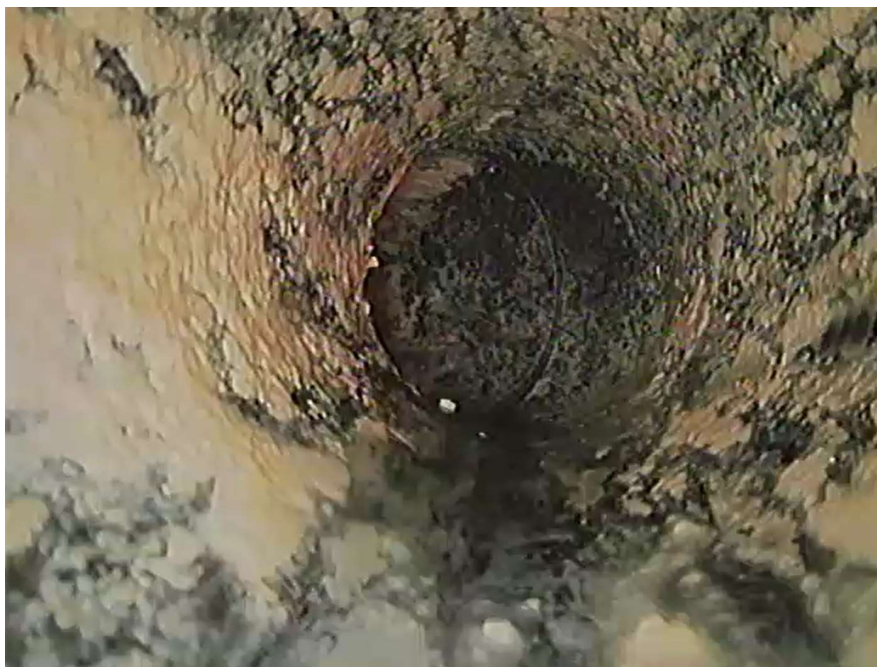
Figuur B4.17 Beeld net voor bocht

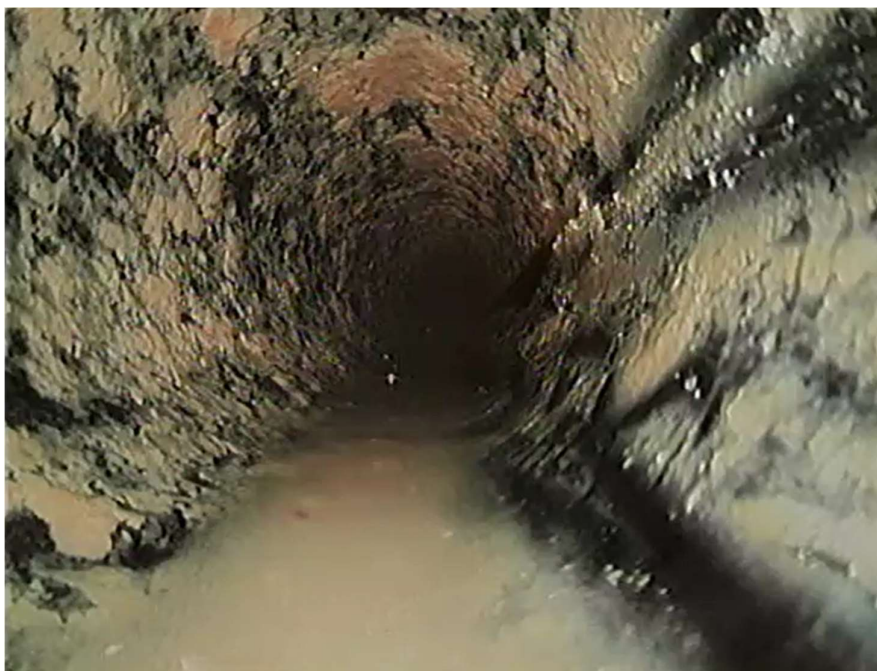
Figuur B4.18 Beeld direct na bocht

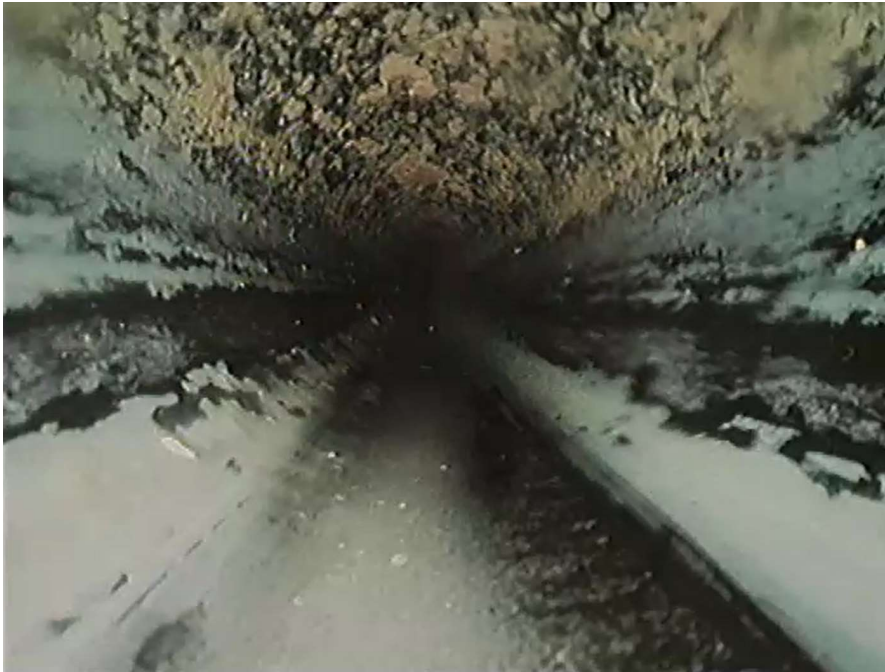
Figuur B4.19 Beeld verderop in leiding

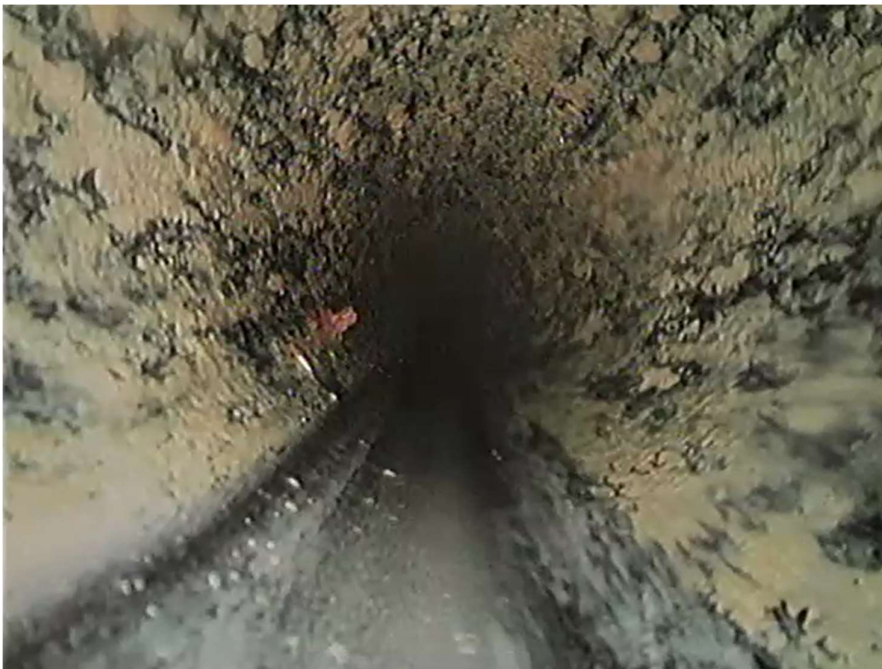
Figuur B4.20 Beeld verderop in leiding

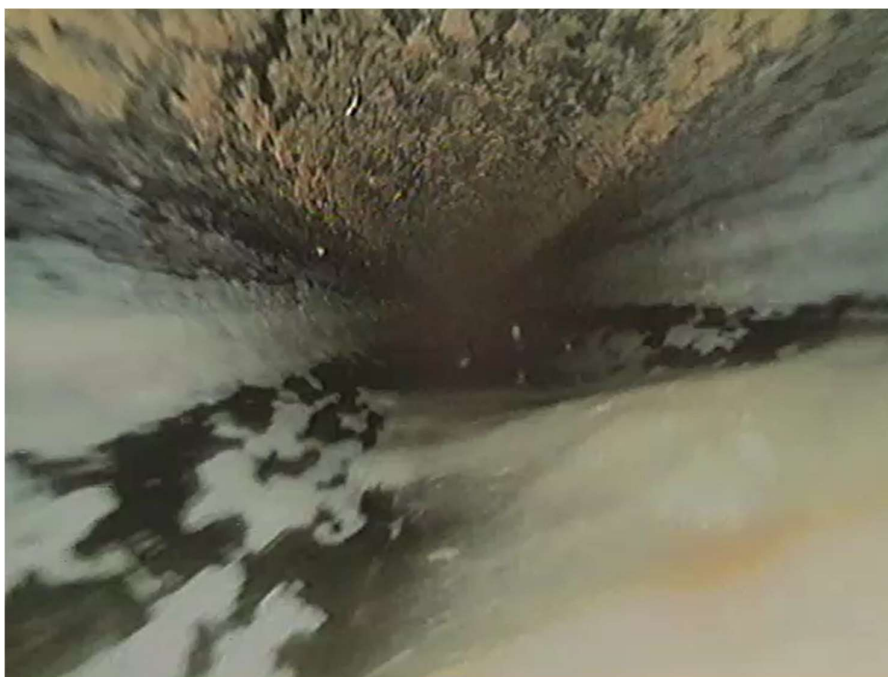
Figuur B4.21 Beeld verderop in leiding

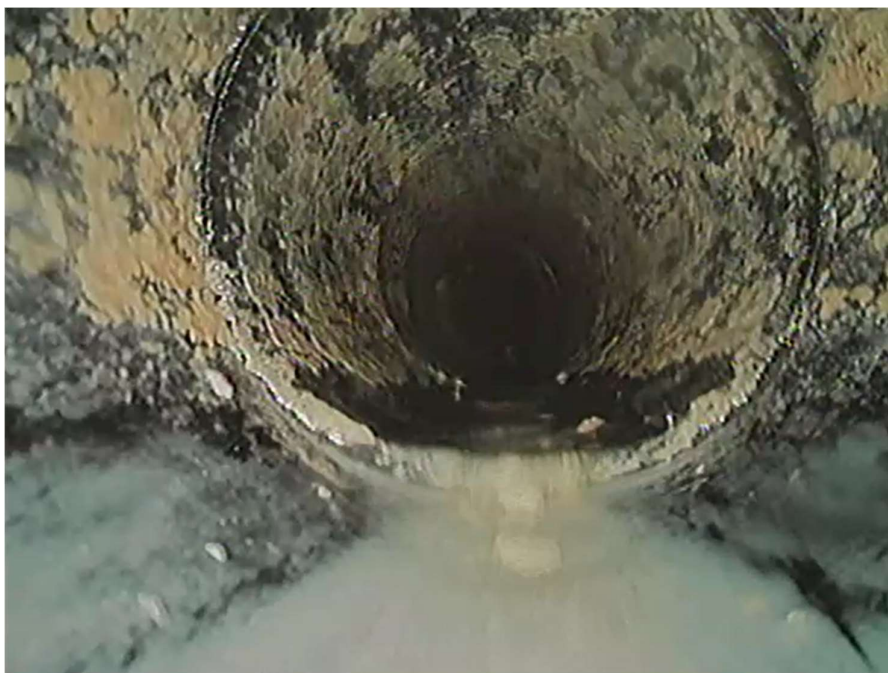
Figuur B4.22 Beeld van overgangsstuk in leiding van Ø 63 mm naar Ø 75 mm

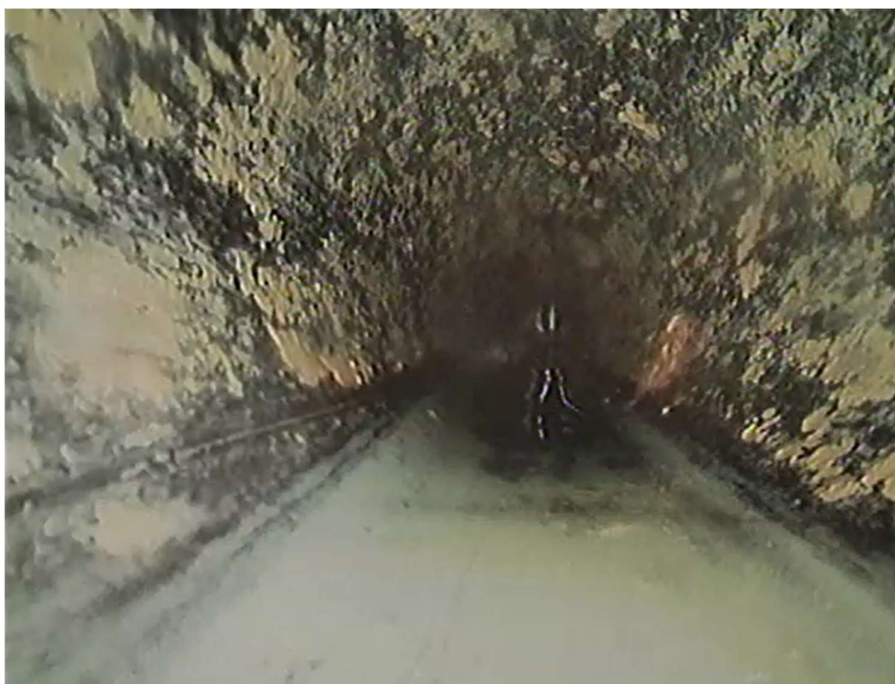
Figuur B4.23 Beeld leiding Ø 75 mm met in verte afsluiter zichtbaar

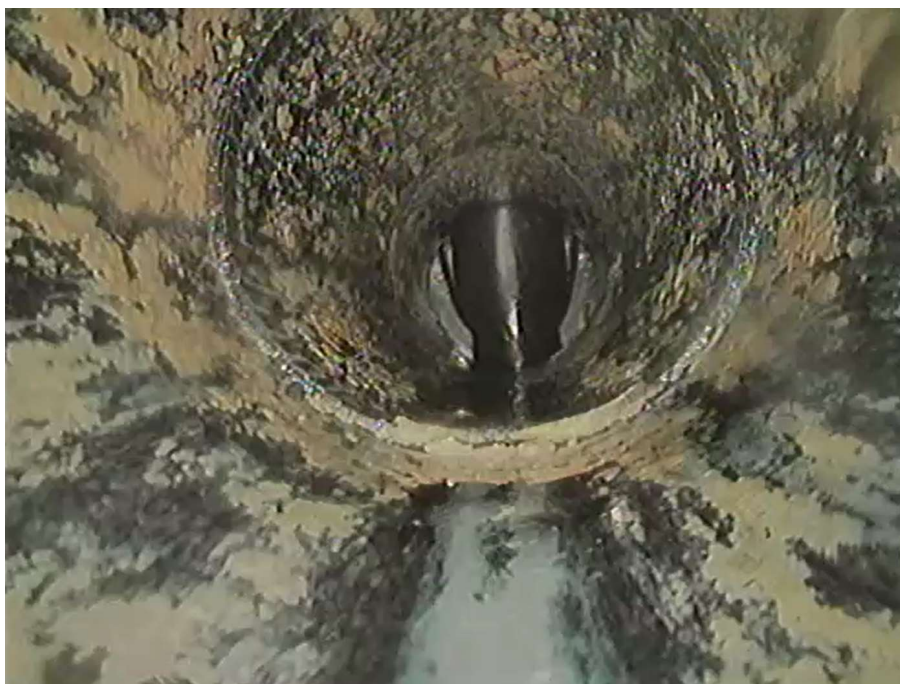
Figuur B4.24 Beeld van afsluiter. Deze was tijdens inspectie dicht gedraaid om te voorkomen dat de gehele wijk zonder vacuüm komt te zitten tijdens inspectiewerkzaamheden
