Resultaten camera-inspecties vacuümriolering Sneek

27 oktober 2021

Kenmerk R001-1288399MHK-V01-kzo-NL

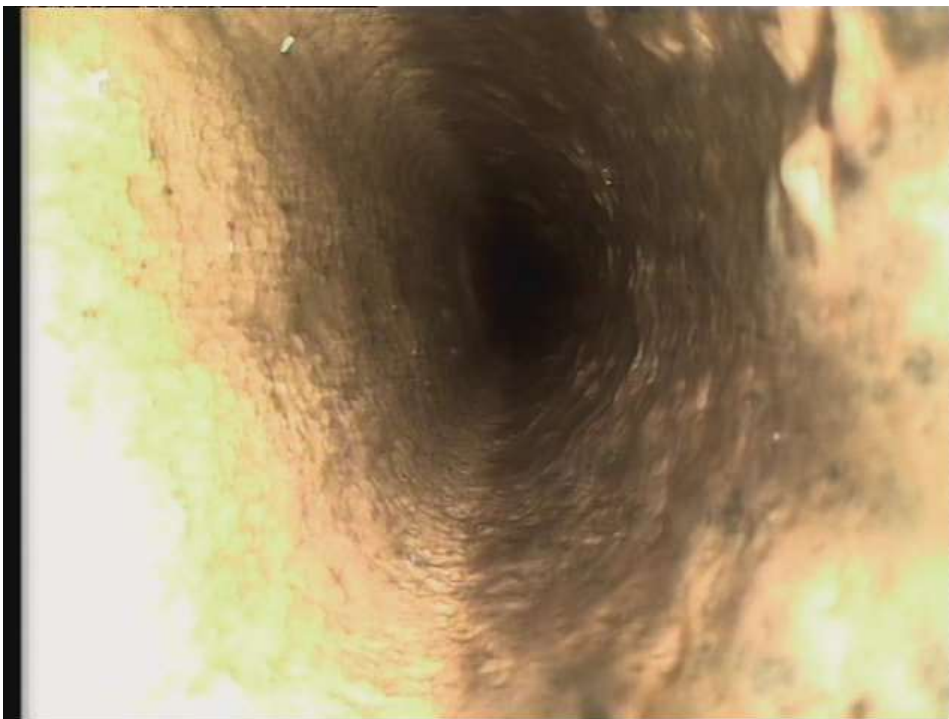
Figuur B1.10

13 m (hier kwam de camera vast te zitten)

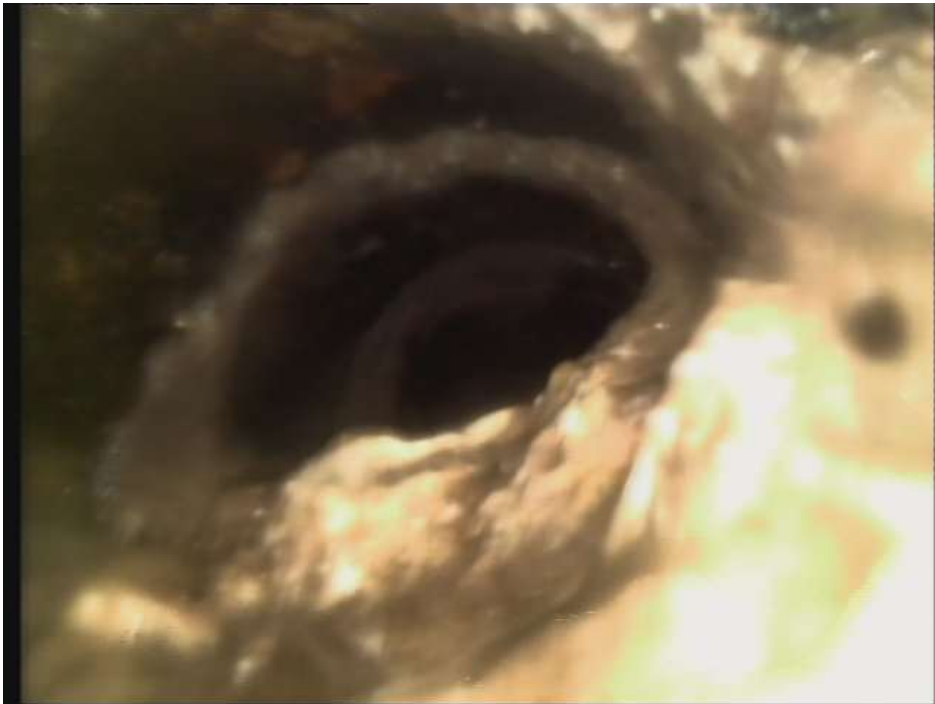
Figuur B1.14 7,5 m (hier komt de camera vast te zitten)

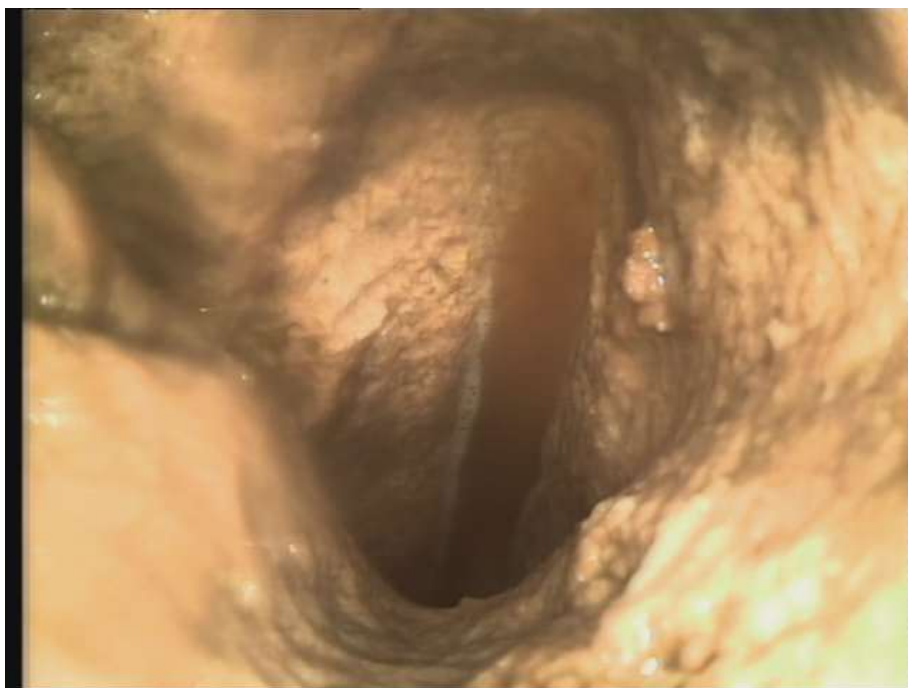
Figuur B1.20 2,5 m (camera komt niet verder)

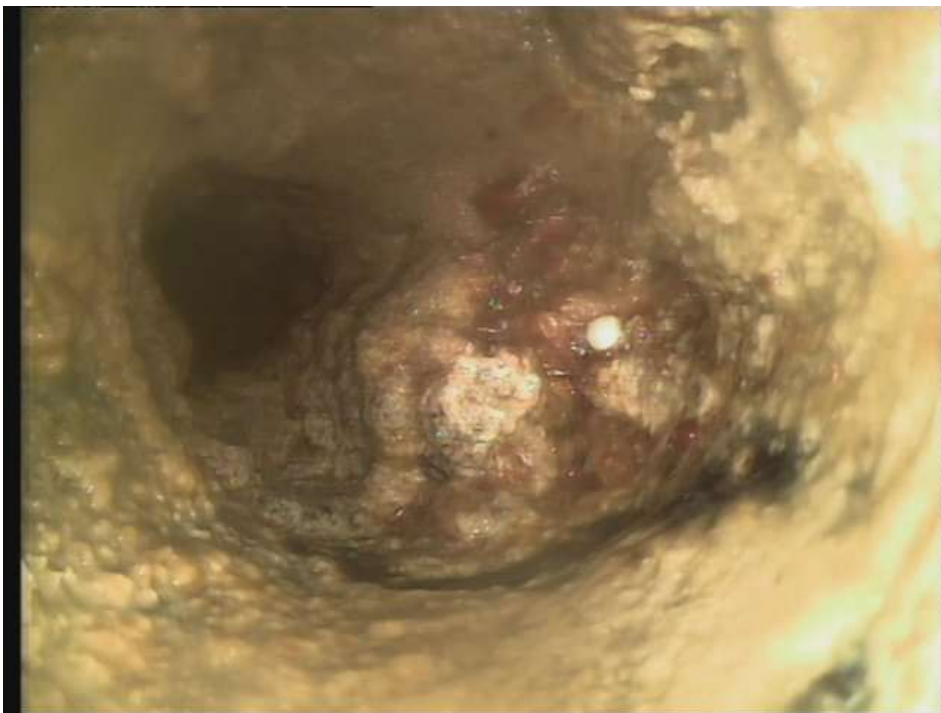
Figuur B1.24 3,5 m (camera komt niet veel verder)

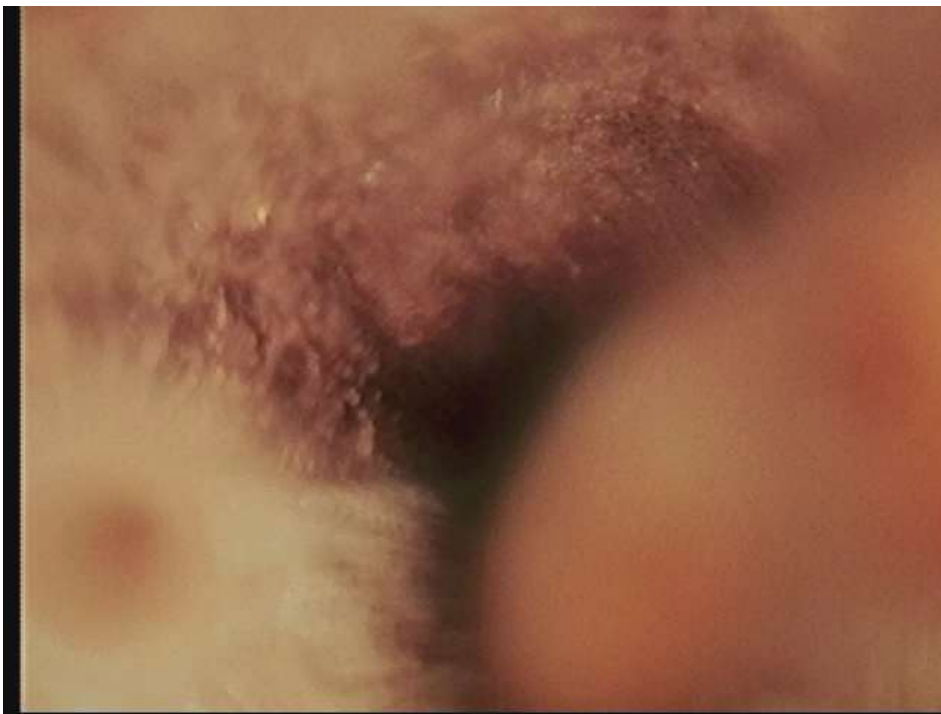
Figuur B1.29 25 m (zit iets op de lens)

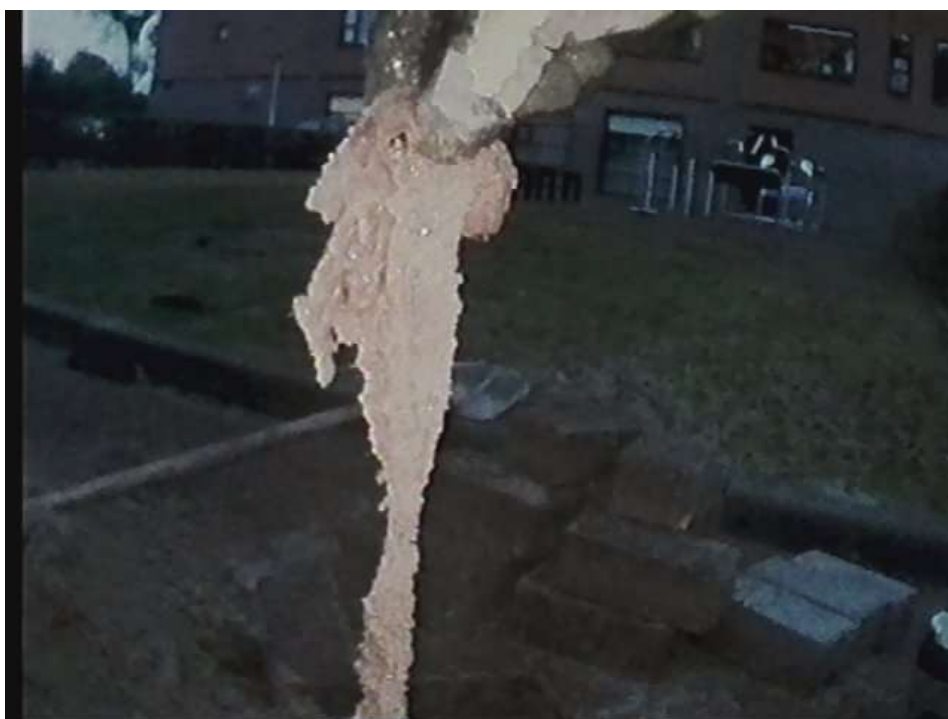
Figuur B1.32 Vochtige doekjes in de leiding

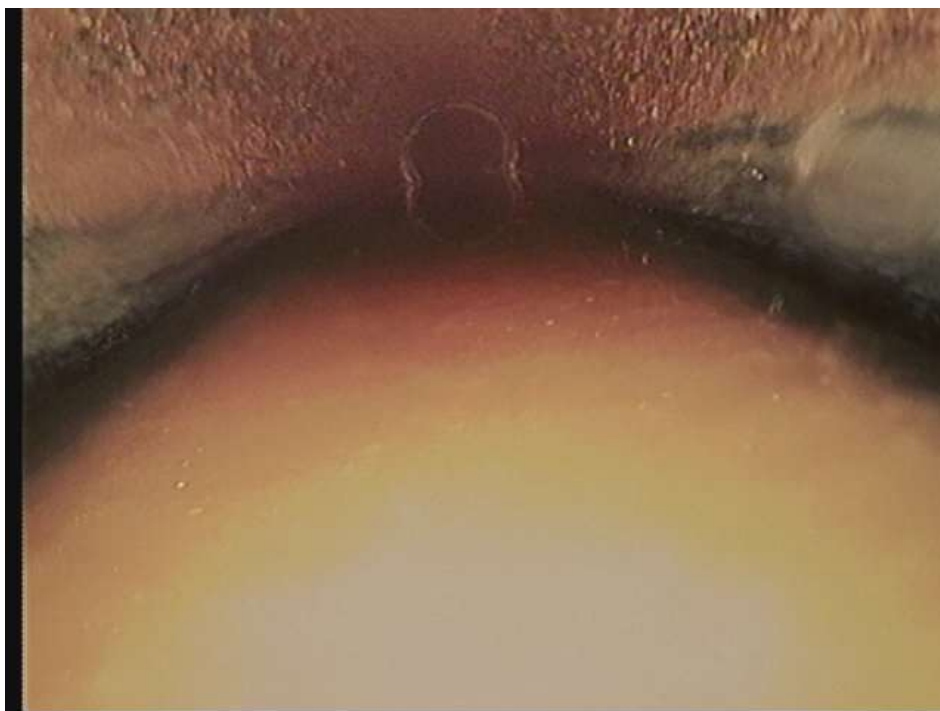
Figuur B1.124 14 m (hierna werd de lens vies van de drap)
