Stank
op

rioolwaterzuiveringsinrichtingen
Afdekking van installatie - onderdelen
(constructies en materialen)

Stank
op
rioolwaterzuiveringsinrichtingen
Afdekking van installatie - onderdelen
(constructies en materialen)

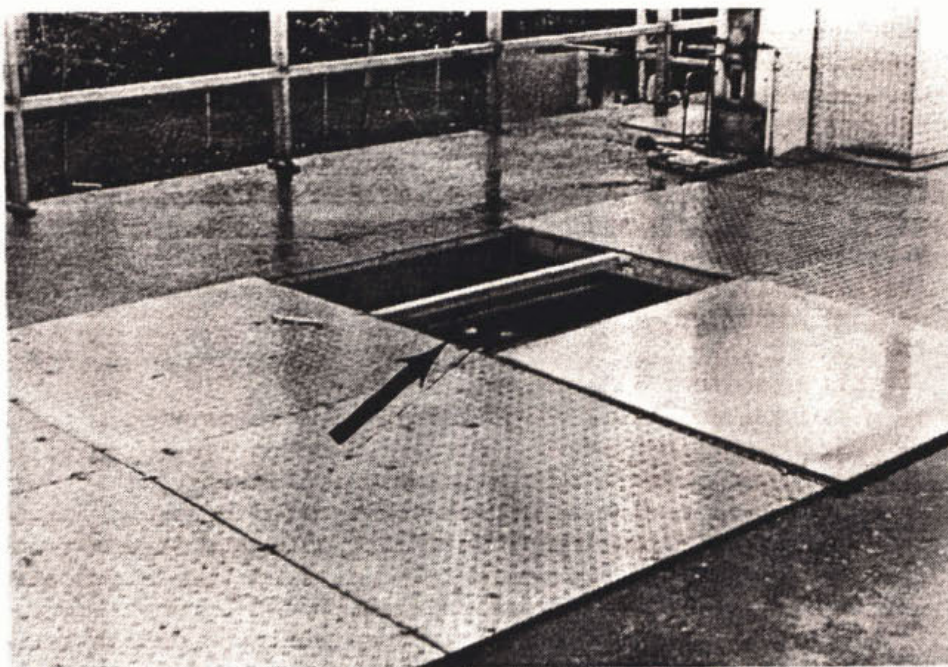
Fig. 4. Voorbeeld van een naderhand aangebrachte afdekking op goot naar snijroosters (bij pijl in werking zijnde spoelinstallatie)

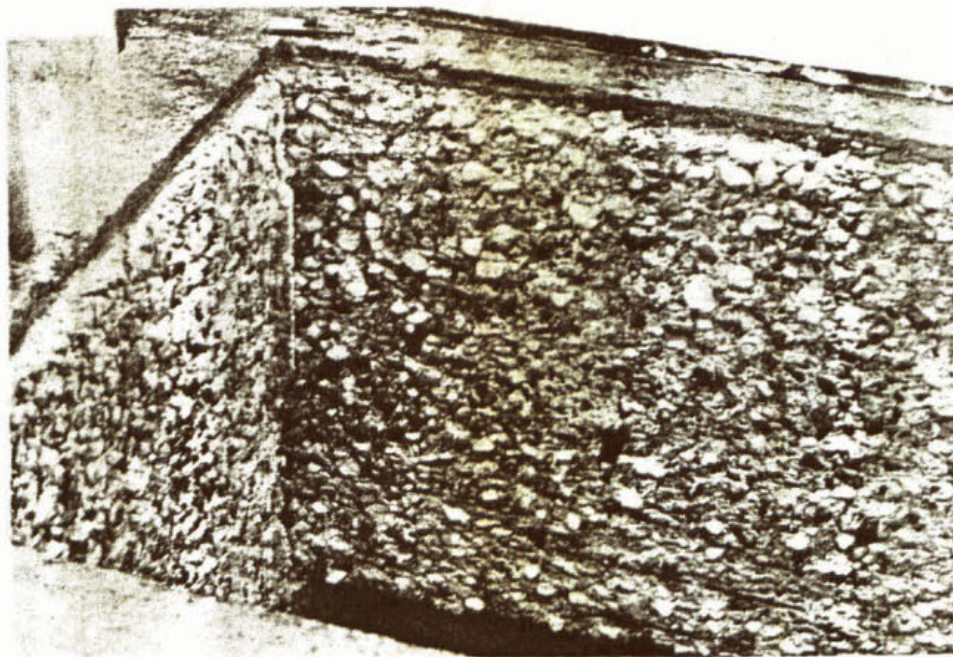
Fig. 6. Aantasting overdekte slibaflaatput van slibindikker

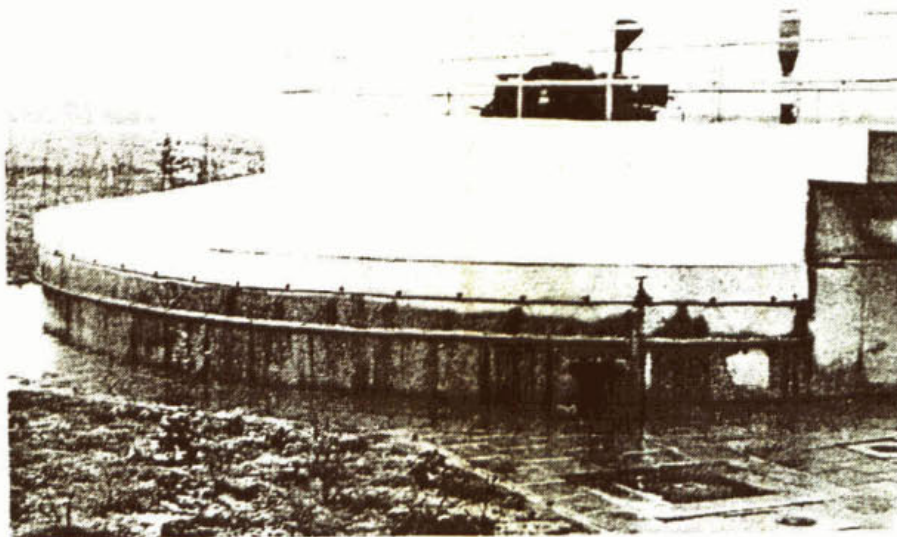
Fig. 14. Slibindikker ontworpen op afdekking

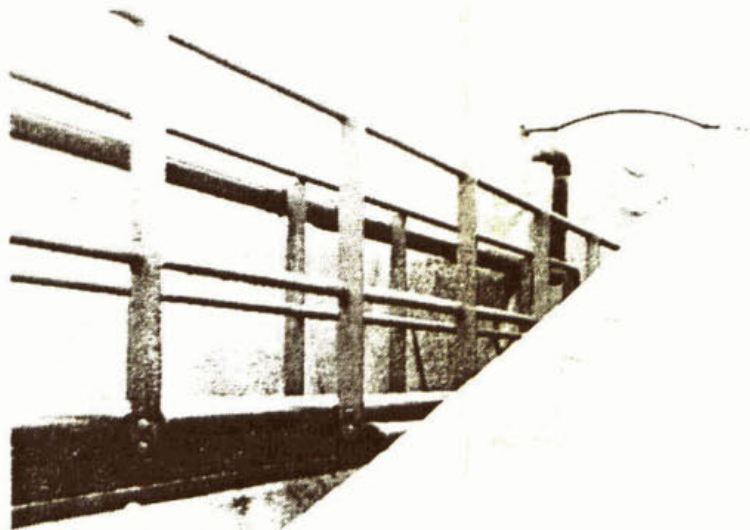
Wanneer een installatie-onderdeel op afdekking ontworpen is, is het in het geval van een slibindikker met een vaste brugopstelling mogelijk de brugconstructie en de pomp(en) buiten de afdekking te houden. Zie fig. 14. Wanneer de afdekking later wordt aangebracht zal dit niet of nauwelijks mogelijk zijn waardoor de brugconstructie zelf beschermd moet worden. Hierdoor ontstaan detailleringproblemen bij het doorvoeren van leidingen, terwijl er tevens voor moet worden gezorgd dat overdekt opgestelde machines geen explosiegevaar opleveren. Zie fig. 15.

Fig. 15. Slibindikker niet ontworpen op afdekking

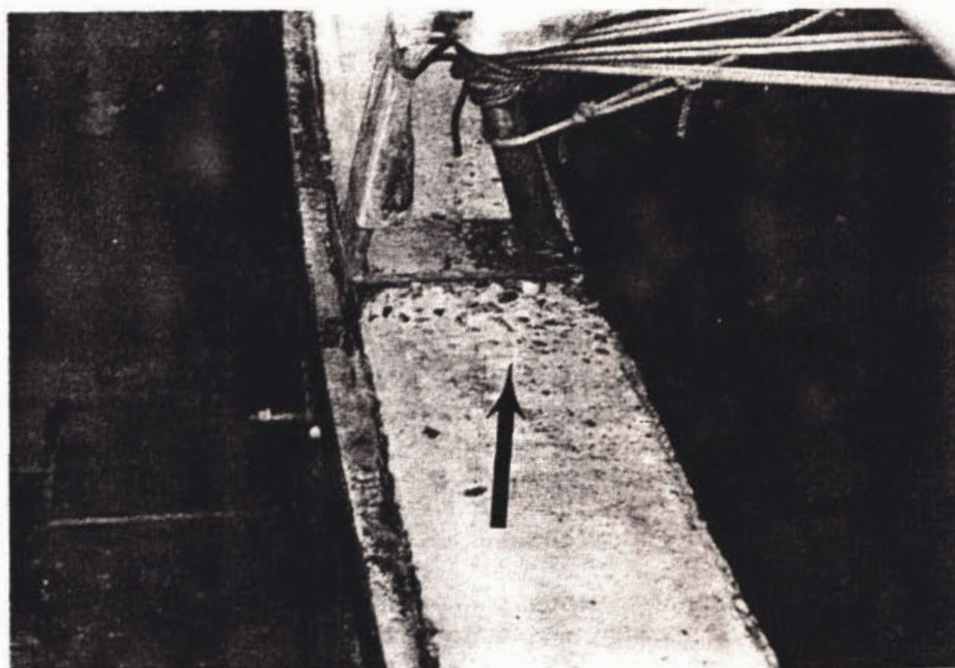
Ook de detaillering van de afdekking is van invloed op het onderhoud en de levensduur van de constructie en de afdekking. In fig. 16 is duidelijk aantasting te zien van het frame op de betonnen wand. Op het PVC-doek condenserend water met daarin opgelost zwavelzuur, loopt via de nylon koorden en/of het frame naar de bevestiging.

Fig. 16. Detail bevestiging frame op betonnen wand en plaatselijke aantasting
