# HANDREIKING REPARATIEMETHODEN ASFALT DIJKBEEKLEDINGEN

2024  
22

HANDREIKING REPARATIEMETHODEN ASFALT DIJKBEKLEDINGEN

UITGAVE      Stichting Toegepast Onderzoek Waterbeheer  
Postbus 2180  
3800 CD Amersfoort

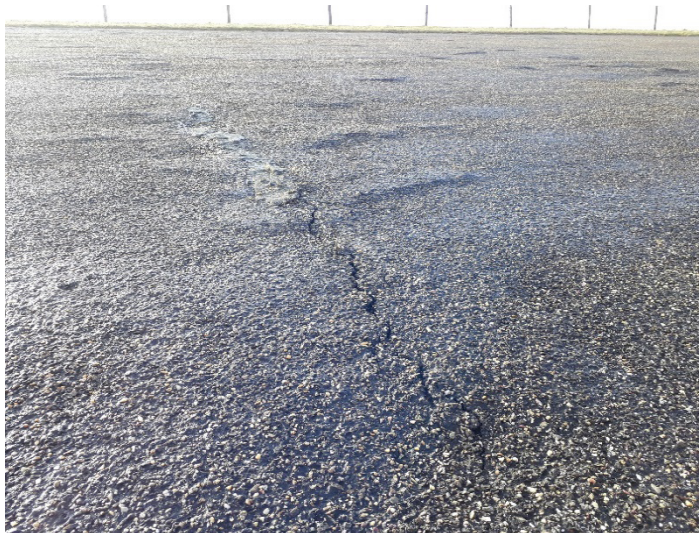
**FIGUUR 2**

Bij oudere bekledingen kan het vermogen om uit te zetten en te krimpen bij temperatuurveranderingen afnemen. Hierdoor ontstaan temperatuurscheuren bij lage buitentemperaturen. Deze lopen vaak in de dwarsrichting van de dijk en kunnen een grillig verloop hebben.

**TEMPERATUURSCHEUR**

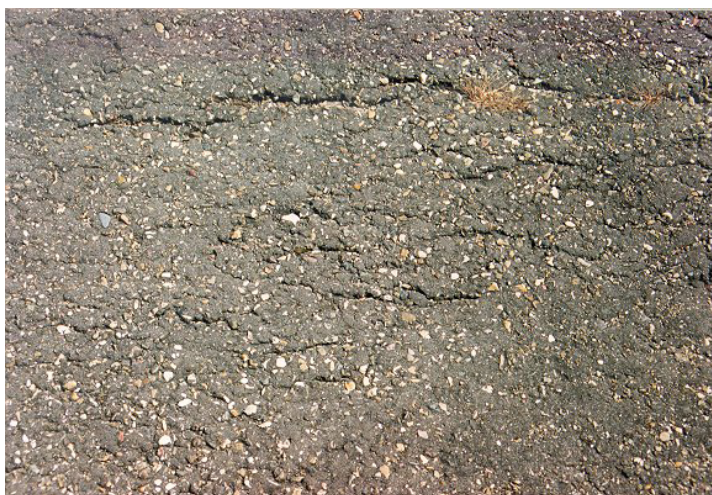
**FIGUUR 3**

Walsscheuren ontstaan tijdens de aanleg doordat het verdichten met de wals bij te lage temperaturen heeft plaatsgevonden. Walsscheuren zijn oppervlakkig en komen voor in kenmerkende patronen in de langsrichting. Doordat walsscheuren ondiep zijn, zijn deze in de regel niet ernstig. Echter kunnen in de loop van tijd door temperatuurschommelingen de walsscheuren uitgroeien tot scheuren door het gehele asfaltpakket. Daarnaast kan in een walsscheur materiaal achterblijven. Dit kan vervolgens een voedingsbodem vormen voor vegetatie.

**WALSSCHEUREN**

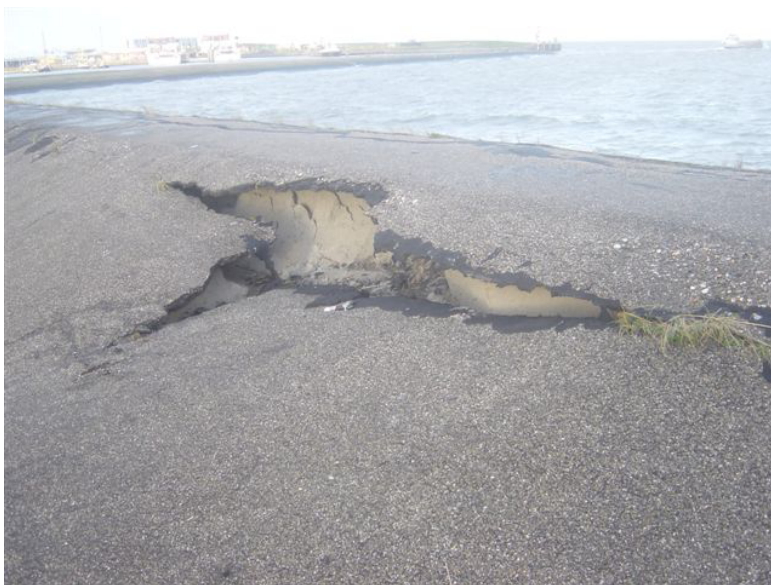
FIGUUR 4

In globaal de eerste 25 jaar na aanleg treden scheuren vooral op ten gevolge van bijzondere belastingen of extreme zettingsverschillen. Over het algemeen is waterbouwasfaltbeton goed in staat om zettingen te volgen zonder te scheuren. Scheuren ten gevolge van zettingen treden dan ook vooral op in de buurt van starre objecten in de waterkering zoals een caisson in het dijklichaam of niet-waterkerende objecten. Bij uitspoeling van het onderliggende dijk materiaal moet snel actie worden ondernomen omdat dit kan leiden tot grote gevolgschade, zie onderstaande figuur. Uitspoeling kan plaatsvinden via een aanwezige scheur of bijvoorbeeld via de overgangsconstructie of aangrenzende bekleding.

SCHEUR TEN GEVOLGE VAN ZETTING EN UITSCOELING

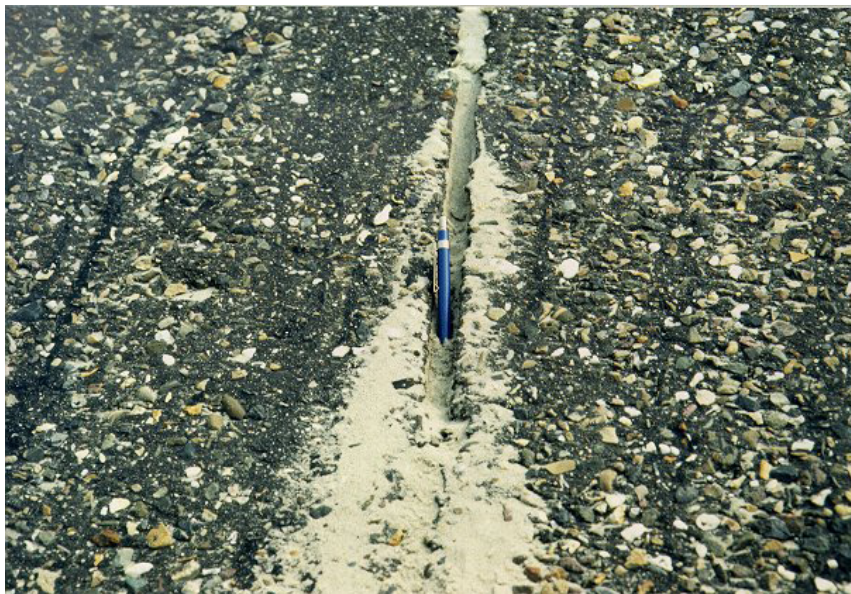
Een goede naad wordt verkregen als de aansluitingen van het asfalt warm tegen warm worden uitgevoerd. Dit is bij asfalt dijkbekledingen niet altijd het geval. Naden in de langsrichting van de dijk worden zo veel mogelijk voorkomen en naden in de dwarsrichting betreffen vrijwel altijd een daglas. Bij oudere bekledingen is het openstaan van deze daglassen een veel voorkomend schadebeeld.

FIGUUR 5 OPENSTAANDE NAAD

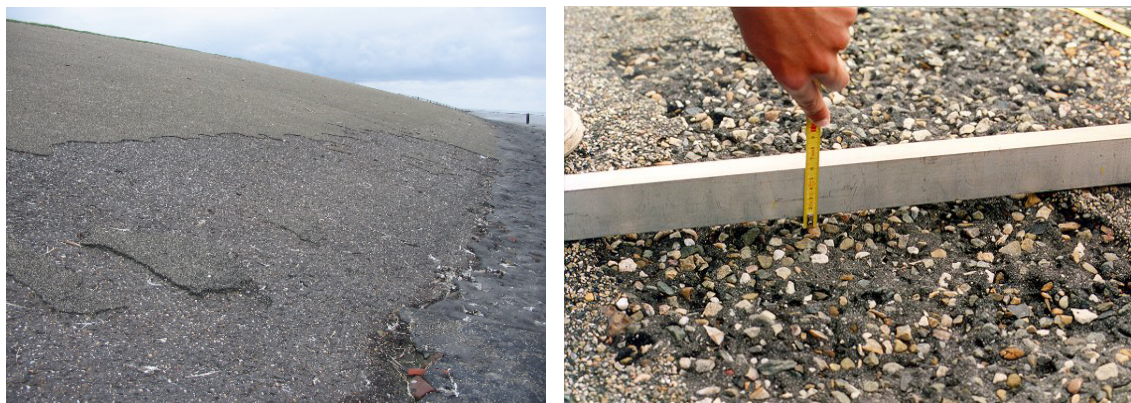
Aangetast oppervlak, in de wegenbouw ook wel bekend als rafeling, is een schadeverschijnsel waarbij het verdwijnen van stenen door onvoldoende hechting van de stenen aan het bindmiddel of door veroudering van het bindmiddel optreedt.

**FIGUUR 7** VOORBEELD VAN AANTASTING OVER EEN GROOT OPPERVLAKE (LINKS) EN VERDWIJNEN VAN ENKELE STENEN UIT HET OPPERVLAKE EN SCHONE STENEN AAN HET OPPERVLAKE (RECHTS) VAN WATERBOUWASFALTBETON

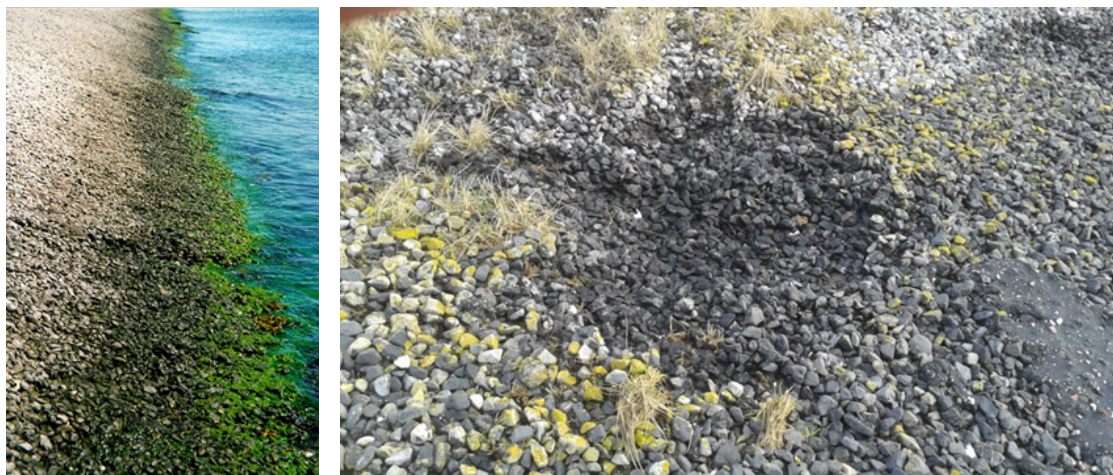
**FIGUUR 8** AANGETAST OPPERVLAK OPEN STEENASFALT IN DE TIJZONE (LINKS) EN LOKAAL AANGETAST OPPERVLAK WAARVAN RECENT STENEN UIT DE BEKLEDING ZIJN VERDWENEN (RECHTS)

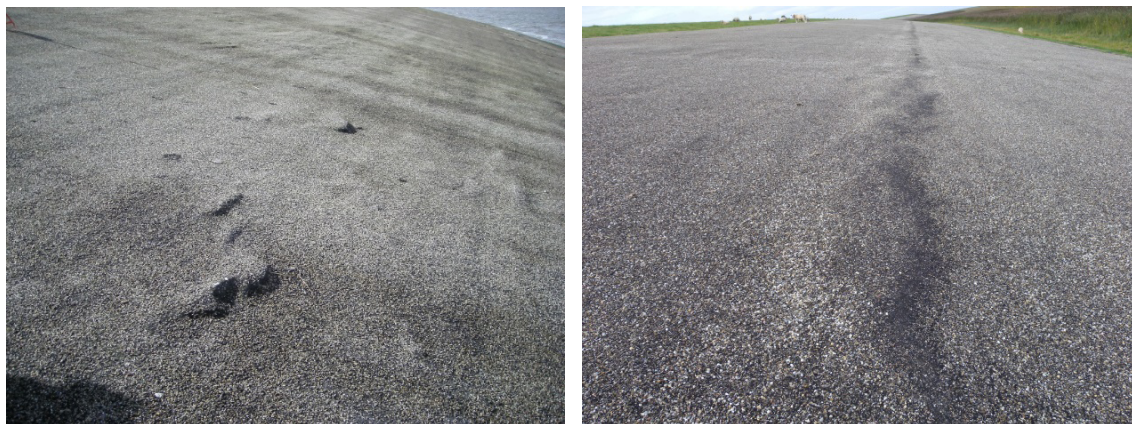
Opbollingen in een waterbouwasfaltbeton dijkbekleding is een schadeverschijnsel waarbij stripping optreedt van het waterbouwasfaltbeton net onder oppervlakbehandeling(en). Opbollingen zijn vaak lokaal aanwezig. Ze kunnen ook lijnvormig zijn, ter plaatse van een naad in de constructie.

**FIGUUR 9** LOKALE OPBOLLINGEN (LINKS) EN EEN LIJNVORMIGE OPBOLLING (RECHTS)

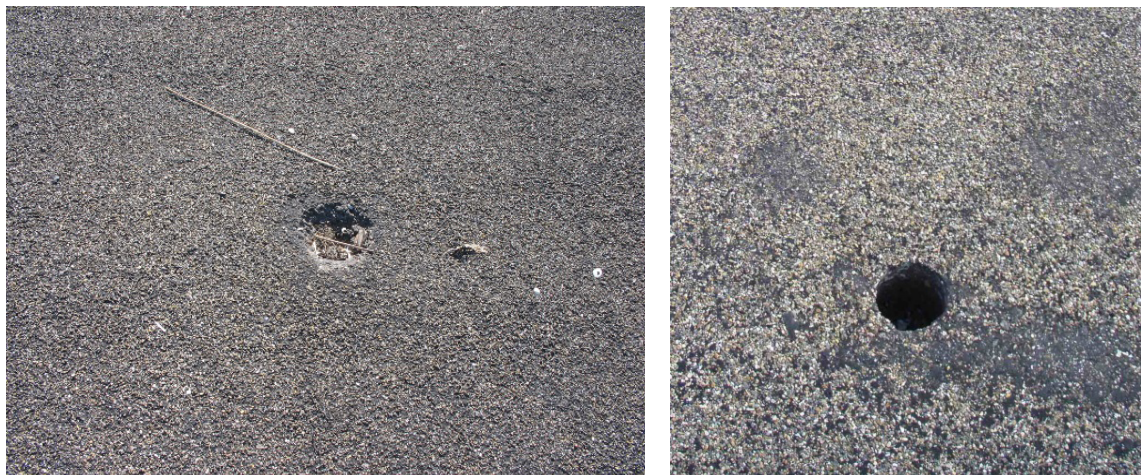
FIGUUR 11 GATTEN GEVOLGE VAN EEN STEMPEL (LINKS) EN EEN BOORGAT DAT NIET VOLLEDIG IS GEVULD (RECHTS)

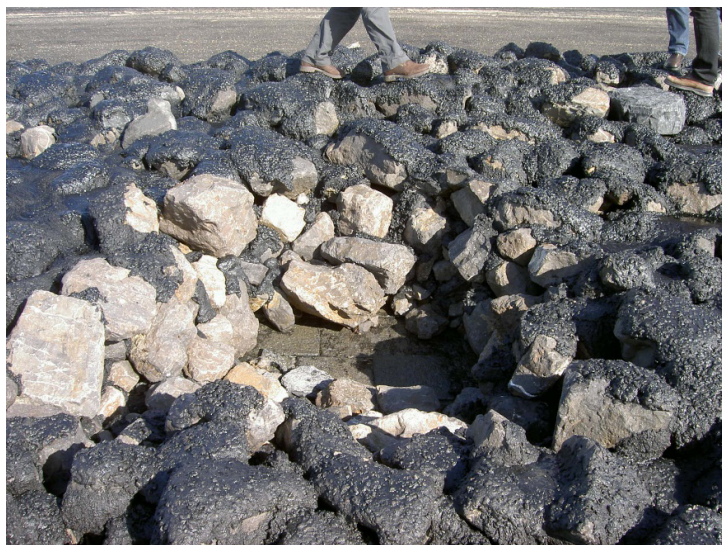
FIGUUR 12 GAT IN VOL EN ZAT GEOPENETREERDE BREUKSTEEN, ONTSTAAN KORT NA AANLEG DOOR HET TOEPASSEN VAN ONVOLDOENDE GIETASFALT

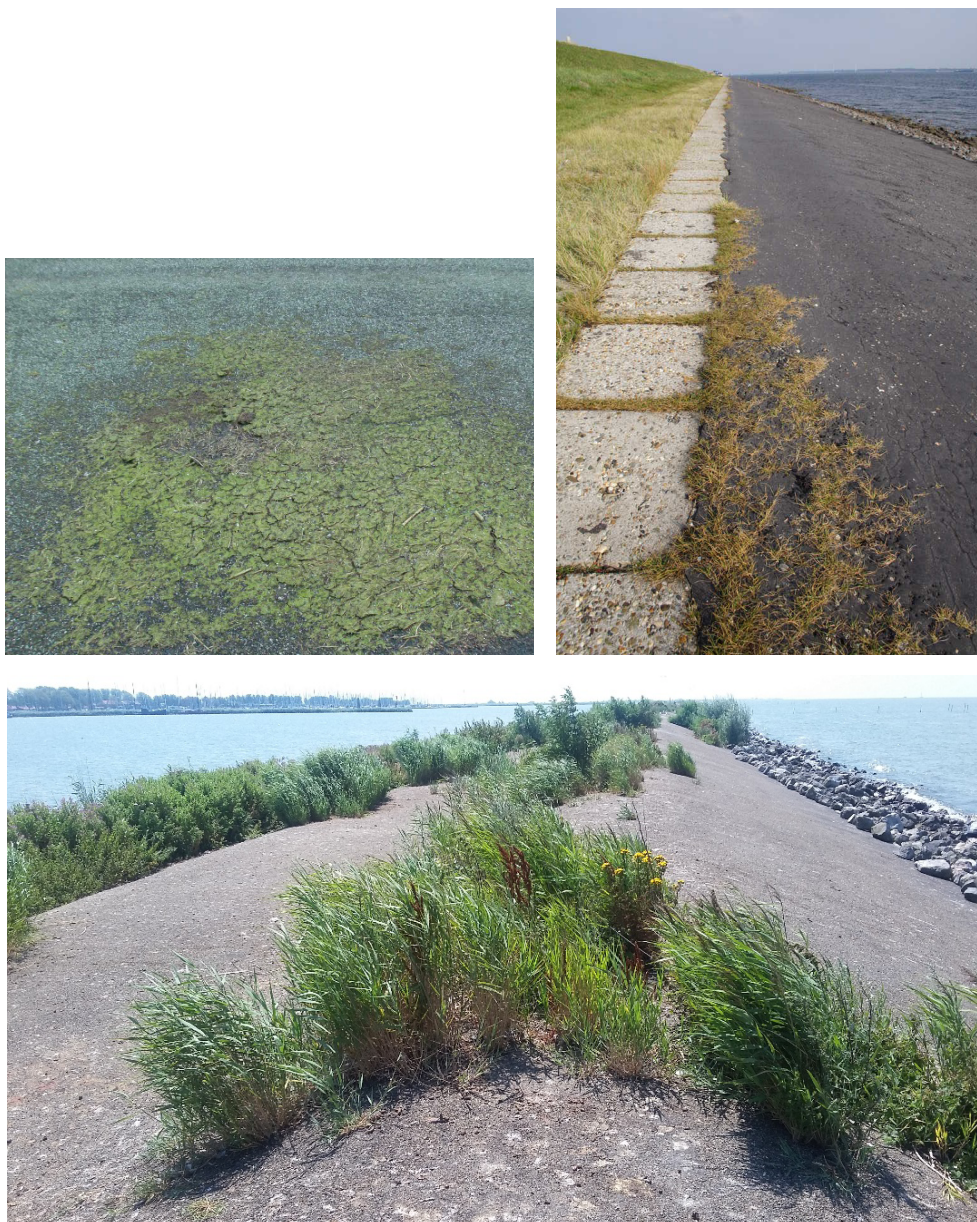
**FIGUUR 13** VEGETATIE OP (ALGEN, LINKSBOVEN), IN (GRAS, RECHTSBOVEN) EN DOOR (RIET, ONDER) DE BEKLEDING

Begroeiing op de bekleding zoals algen en mos, is slechts oppervlakkig en tast de bekleding niet aan. Hooguit de oppervlakbehandeling kan hierdoor enigszins beschadigd raken.

Vegetatie in de bekleding ontstaat ter plaatse van aangetast oppervlak. Het asfalt houdt hier vocht vast, waardoor gras en kleine plantjes zich kunnen voeden.

Met vegetatie door het asfalt wordt bedoeld dat de wortels of wortelstokken van de begroeiing zich onder de bekleding bevinden, de stam of stengels door de asfaltlaag gaan en de groene delen boven het asfalt uitgroeien. Vegetatie door de bekleding kan uit de ondergrond komen, waar zich bijvoorbeeld de wortelstokken van riet kunnen bevinden. Daarnaast kan vegetatie zich ontwikkelen in scheuren en openstaande naden. Hier kunnen zich op den duur ook grotere planten of struiken ontwikkelen, die volledig door de asfaltlaag heen groeien.

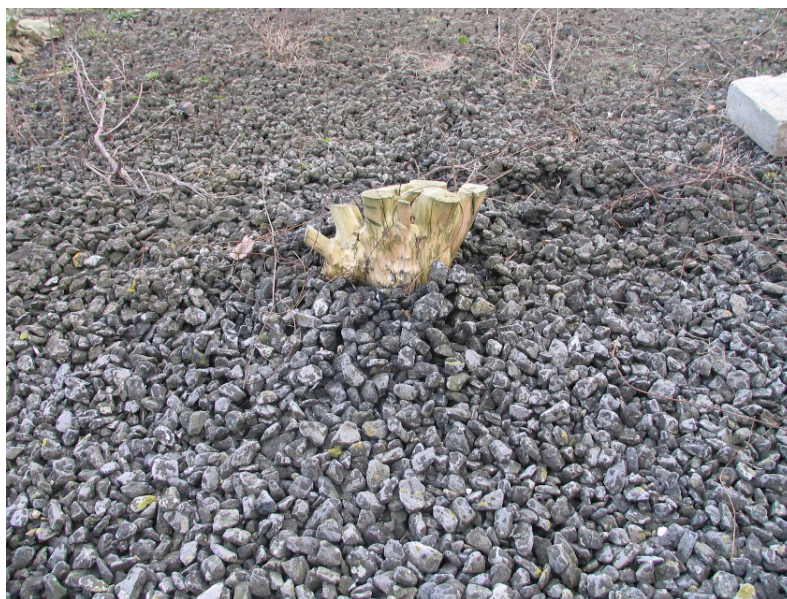
FIGUUR 14

HOUTVORMENDE VEGETATIE IN OPEN STEENASFALT

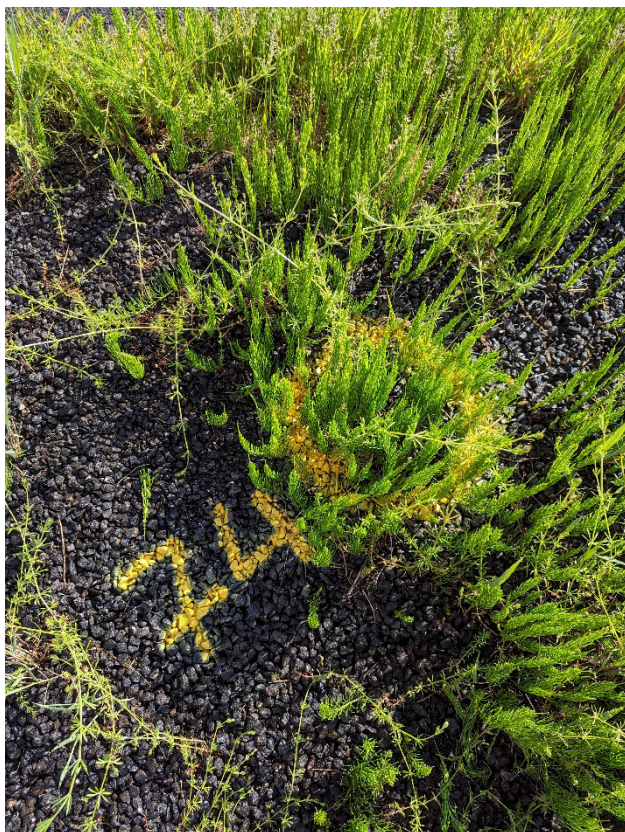
FIGUUR 15

Bijzondere aandacht verdient Heermoes, een plant uit de paardenstaartenfamilie. Deze plant wordt soms op open steenasfalt aangetroffen en scheidt een zuur af dat het bitumen aantast waardoor de sterkte afneemt, zie figuur 15.

HEERMOES OP OPEN STEENASFALT

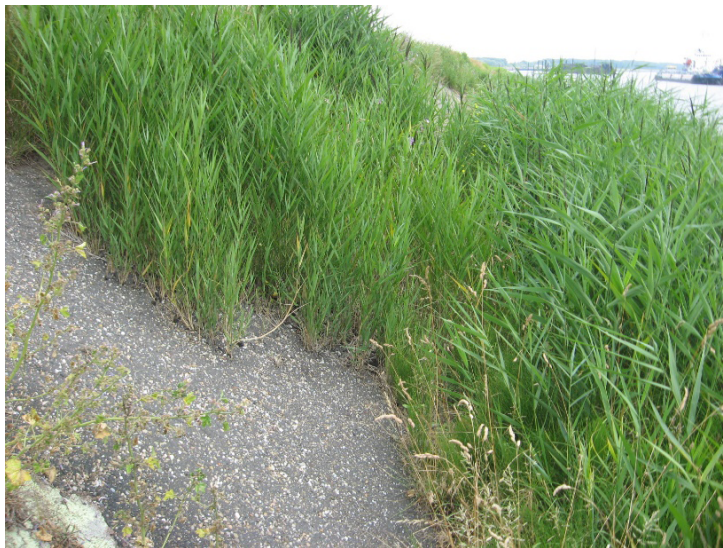
FIGUUR 24 AANTASTING WATERBOUWASFALTBETON DOOR RIET

Houtvormende vegetatie (stam en/of wortels) heeft een sterke breedtegroei en kan de asfaltbekledingen uiteen drukken. Veel voorkomende schadelijke struiken zijn braam en duindoorn. Riet vormt wortelstokken en groeipunten die grote oppervlakten bekleding kunnen doorgroeien en uiteen drukken. Om de veiligheid van een waterkering met een asfaltdijkbekleding te garanderen dienen riet en houtvormende vegetatie (incl. braamstruiken en duindoorn) in de golfklapzone volledig te worden verwijderd en de locatie te worden hersteld. Dit houdt in dat na het verwijderen van het waterbouwasfaltbeton de dieper gelegen wortelstructuur volledig dient te worden verwijderd. Hierbij tevens de

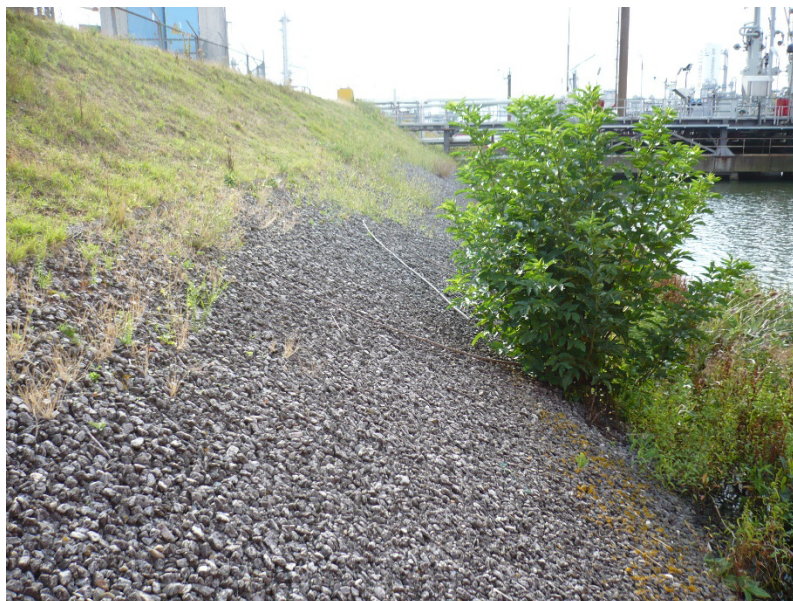
FIGUUR 25

HOUTVORMENDE VEGETATIE (VLIERBES) IN OPEN STEENASFALT

Om de veiligheid van de bekleding te garanderen dienen riet en houtvormende vegetatie (incl. braamstruiken en duindoorn) volledig te worden verwijderd en de locatie te worden hersteld. Dit houdt in dat na het verwijderen van het open steenasfalt de dieper gelegen wortelstructuur volledig dient te worden verwijderd. Hierbij tevens de vrijkomende materialen volledig afvoeren en nieuw materiaal laagsgewijs terug aanbrengen en verdichten. Voor de toe te passen herstelmaatregel aan het open steenasfalt wordt verwezen naar de reparatie van aangetast oppervlak met een schadescore vanaf 5 (zie paragraaf 5.3.1).
