Een natje en een droogje

Jaaroverzicht extreem
weer 2018

Droogte 2018

Effecten op waterkeringen

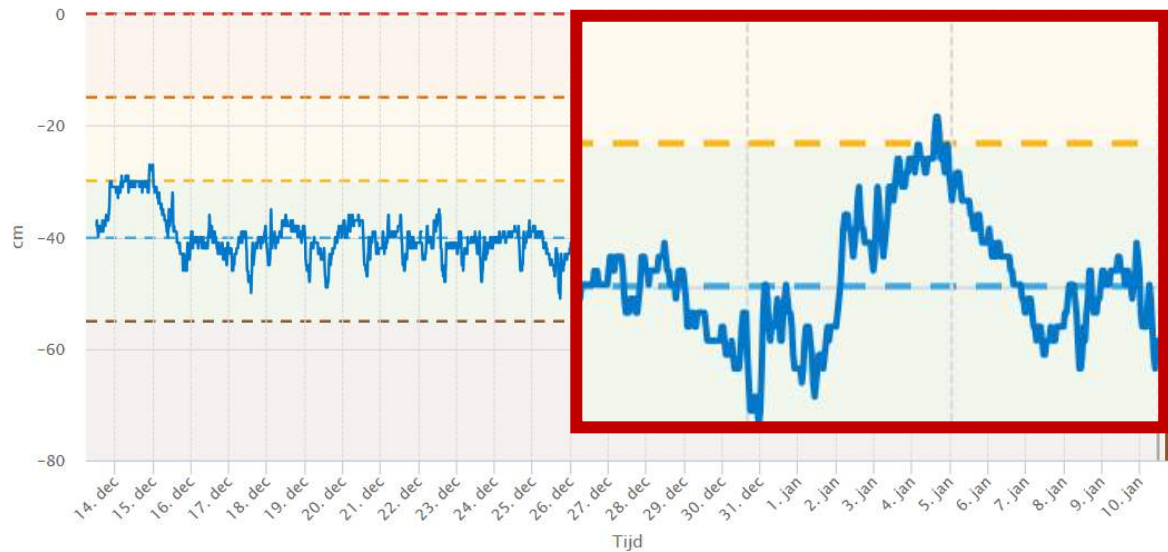
Amsterdam-Rijnkanaal – Noordzeekanaal: hoogste peil op 4 januari 2018 (-0,28 m NAP)

Waterhoogte Oppervlaktewater t.o.v. Normaal Amsterdams Peil in cm

- Waterhoogte Oppervlaktewater t.o.v. Normaal Amsterdams Peil in cm
- Laagwater (< -55cm)
- Normaal (-55 tot -30cm)
- Streefpeil (-40cm)
- Verhoogde waterstand (> -30cm)
- Hoogwater (> -15cm)
- Extreem hoogwater (> 0cm)

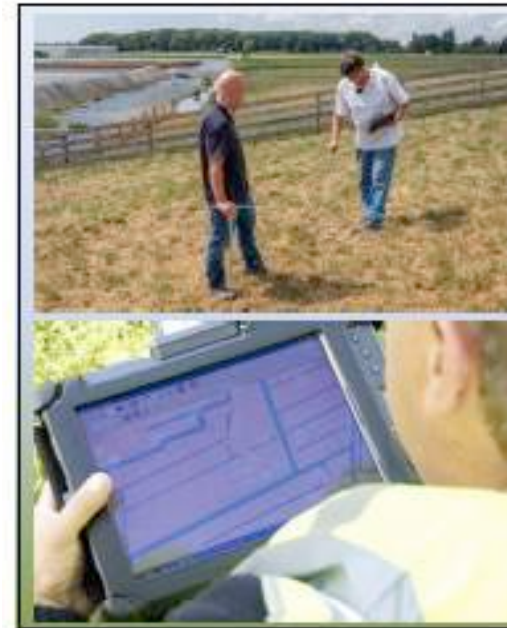
Inspecties: totaal 2367 km

Noorderzijlvest	6
Hunze en Aa's	29
Fryslan	600
WDOD	65
HHNK	500
Rijnland	875
Delfland	65
HHSK	90
HDSR	60
Hollandse Delta	39
RWS WNN (Marken)	8
RWS MN (ARK)	24
Aa en Maas	15
Rivierenland	?

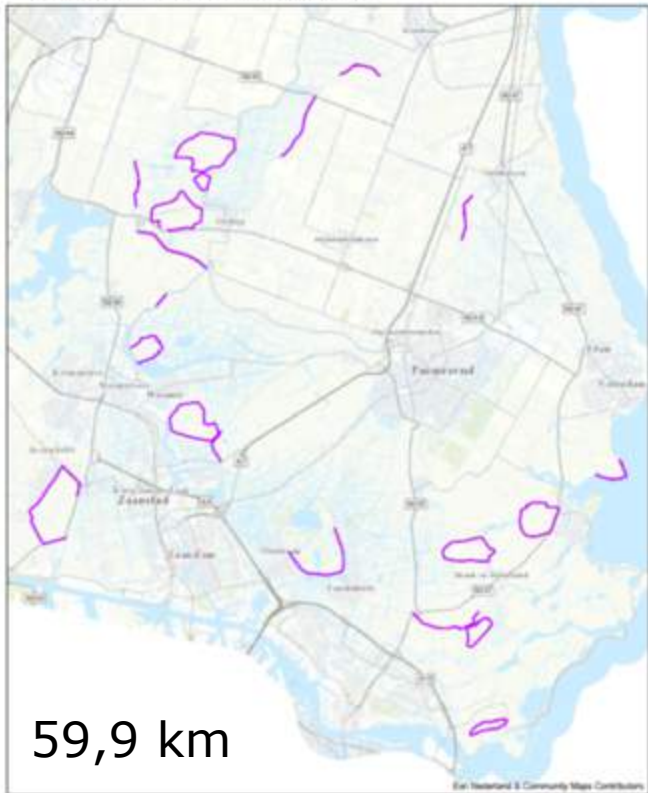
Inspecties HHNK

Alarmfase 1 (neerslagtekort 225 mm)

59,9 km

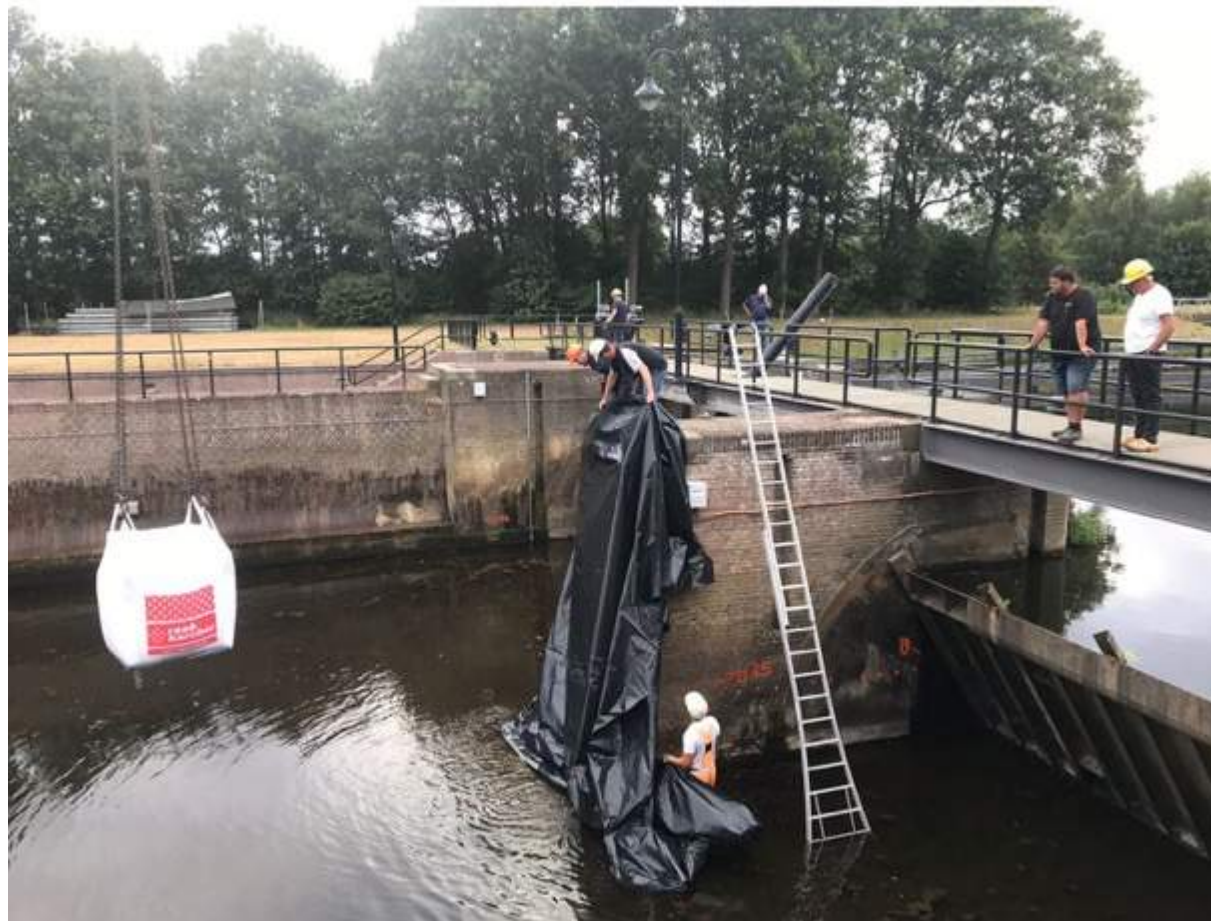
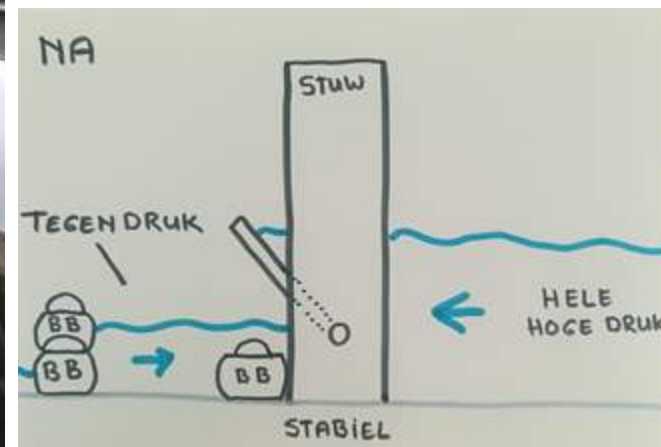
Vechtstromen: Onderloopshheid stuw De Haandrik

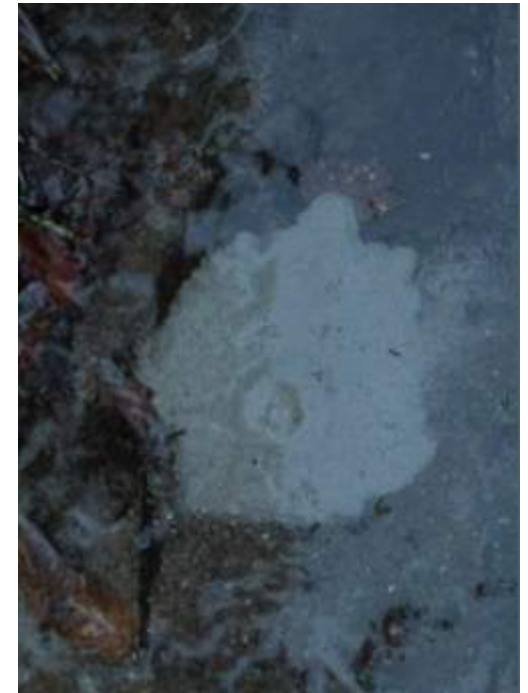
Omgekeerde piping

Uittredend water
