Stabiliteit veenkades

In Wilnis is in 2003 een veenkade doorgebroken tijdens een extreem droge periode. Dit heeft de aandacht gevestigd op vragen omtrent de stabiliteit van veenkades. Naar verwachting zullen extreem droge en natte situaties door klimaatverandering in de toekomst vaker voorkomen.

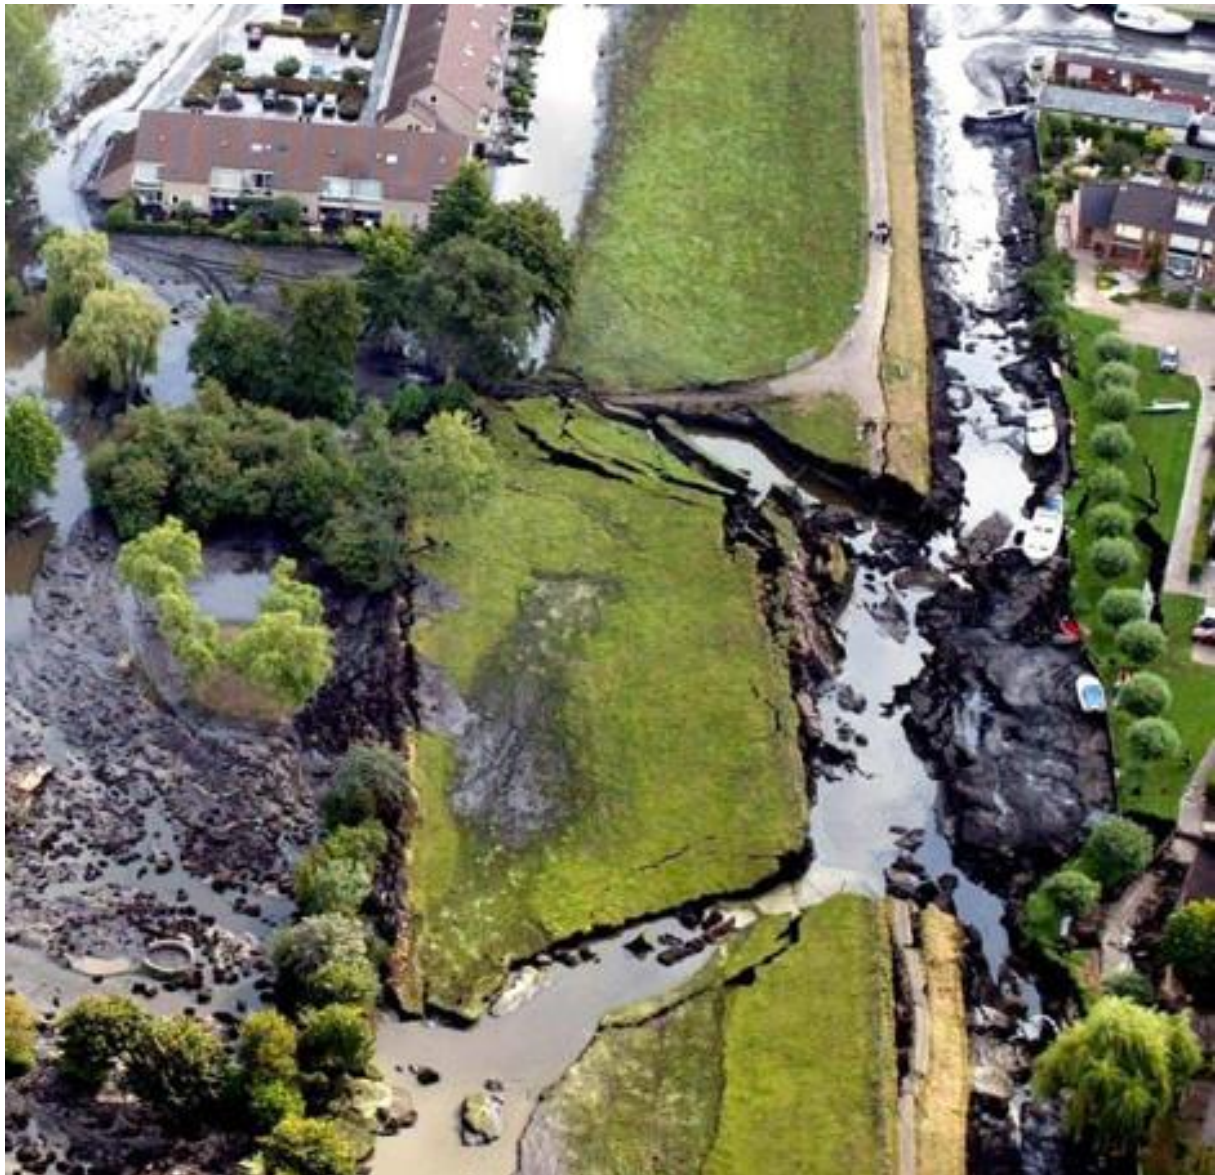
In de nacht van maandag 25 op dinsdag 26 augustus 2003 is de boezemkade van de ringvaart van de polder Groot-Mijdrecht bij Wilnis doorgebroken. Deze doorbraak heeft ertoe geleid dat een deel van de wijk Wilnis Veenzijde zware schade heeft geleden. Door droogte veroorzaakte krimp en gewichtsverlies hebben horizontale vervormingen van het dijklichaam veroorzaakt waardoor infiltratie van boezemwater naar het diepe zand heeft plaatsgevonden en uiteindelijk de gehele dijk is bezweken.

Over een lengte van ruim 60 m is de kade naar binnen toe verschoven, waarbij de verschoven grondmoot (bres) aan de westelijke rand circa 5,5 m en de oostelijke rand circa 7,5 m naar binnen toe is verschoven. ([Bruijn, 2004](#)).

Direct na het verschuiven van de waterkering zijn door AGV/DWR een groot aantal maatregelen genomen om verdere schade te voorkomen. Tevens zijn herstelwerkzaamheden uitgevoerd. De gaten zijn in de lengterichting van de boezem gedicht met stalen damwanden tot in de kleilaag onder het veenpakket in de polder; kosten: 1,2 miljoen euro. De damwanden belopen ongeveer 300 meter, omdat de kades aan beide kanten van de gaten ernstig beschadigd waren en niet meer optimaal gerepareerd konden worden.

Om verdere waterhuishoudkundige schade te voorkomen is de Ringvaart gecompartmenteerd met behulp van damwandschermen in combinatie met kleidammen. Hierdoor kon de rest van het gebied kort na ontdekking van de afschuiving weer op peil gebracht worden. Om het verschuiven en of afschuiven van de rest van de waterkering te voorkomen is besloten om de binnenberm van de waterkering met behulp van zand te verzwaren. Omdat bleek dat de waterkering ten oosten van de Bres niet stabiel was is besloten om over 220 meter nog meer damwandschermen aan te brengen.
