## Stabiliteit veenkade m.o. klimaatverandering

### INLEIDING

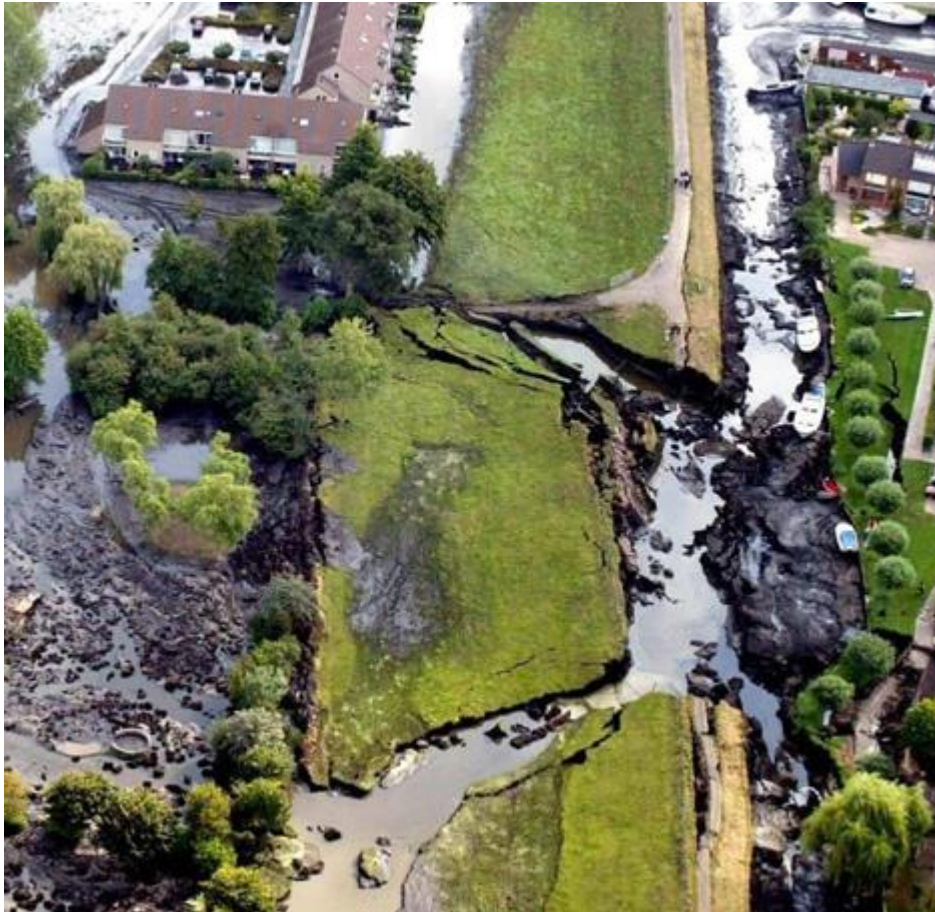
In de nacht van maandag 25 op dinsdag 26 augustus 2003 is de boezemkade van de ringvaart van de polder Groot-Mijdrecht bij Wilnis doorgebroken. Deze doorbraak heeft ertoe geleid dat een deel van de wijk Wilnis Veenzijde zware schade heeft geleden. Door droogte veroorzaakte krimp en gewichtsverlies hebben horizontale vervormingen van het dijklichaam veroorzaakt waardoor infiltratie van boezemwater naar het diepe zand heeft plaatsgevonden en uiteindelijk de gehele dijk is bezweken.

Over een lengte van ruim 60 m is de kade naar binnen toe verschoven, waarbij de verschoven grondmoot (bres) aan de westelijke rand circa 5,5 m en de oostelijke rand circa 7,5 m naar binnen toe is verschoven. ([Bruijn, 2004](#)).

Direct na het verschuiven van de waterkering zijn door AGV/DWR een groot aantal maatregelen genomen om verdere schade te voorkomen. Tevens zijn herstelwerkzaamheden uitgevoerd. De gaten zijn in de lengterichting van de boezem gedicht met stalen damwanden tot in de kleilaag onder het veenpakket in de polder; kosten: 1,2 miljoen euro. De damwanden belopen ongeveer 300 meter, omdat de kades aan beide kanten van de gaten ernstig beschadigd waren en niet meer optimaal gerepareerd konden worden.

Om verdere waterhuishoudkundige schade te voorkomen is de Ringvaart gecompartmenteerd met behulp van damwandschermen in combinatie met kleidammen. Hierdoor kon de rest van het gebied kort na ontdekking van de afschuiving weer op peil gebracht worden. Om het verschuiven en of afschuiven van de rest van de waterkering te voorkomen is besloten om de binnenberm van de waterkering met behulp van zand te verzwaren. Omdat bleek dat de waterkering ten oosten van de Bres niet stabiel was is besloten om over 220 meter nog meer damwandschermen aan te brengen.

Na het plaatsen van het damwandscherm langs het bovenland is begonnen met het ophogen van het verzakte terrein met behulp van licht opvulmateriaal (bims) in combinatie met afdekgrond. Na het plaatsen van de damwand in de waterkering is het peil in de Ringvaart voor zover mogelijk verhoogd met als doel verdere inklinking van de waterkering en het bovenland te voorkomen.
