# DOBBEPLAS - PCLAKE

## Karakteristieken Dobbepas

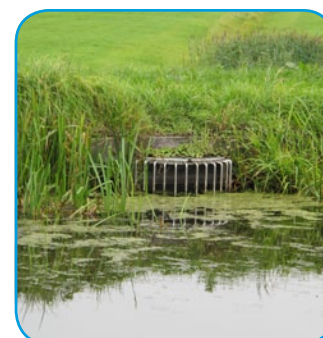
Foto: Duiker, inlaat krekengebied (Witteveen+Bos).

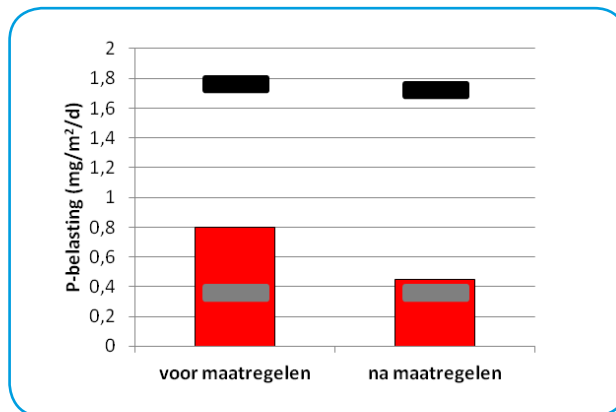
Figuur 3: Externe belasting (rode balk) en kritische grenzen (zwarte en grijze lijn) van de Dobbepas voor en na de maatregelen.

Dit betekent dat de plas zowel helder als troebel kan zijn. Ook een analyse van de toestand bevestigt dit beeld. De plas is door de tijd zowel helder met (woekerende) waterplanten en troebel zonder waterplanten. De jaren voor de maatregelen bevond de Dobbepas zich in een troebele toestand. Uit de analyse volgt dat de genomen waterkwaliteitsmaatregelen waarschijnlijk effectief zijn geweest, waardoor de Dobbepas zich nu weer in een heldere toestand bevindt. Door de huidige externe belasting in combinatie met het huidige beheer kunnen er echter goede en slechte jaren optreden. Door de maatregelen is de ecosysteemkwaliteit verstevigd. Echter, groei van blauwalgen en daarmee gepaarde negatieve zwemadviezen zijn niet uit te sluiten.

ZIE FIGUUR 2 EN 3

De PCLake analyse laat zien dat de genomen maatregelen effectief zijn en niet komen door andere oorzaken, zoals een koud voorjaar. Als gevolg van de maatregelen is de externe belasting verlaagd (isolatie) en de kritische belasting toegenomen (baggeren). De toename van de kritische belasting is interessant, omdat werd verwacht dat de kritische belasting als gevolg van baggeren door de toegenomen waterdiepte af zou nemen. De verandering van bodemsamenstelling (van klei naar zand) compenseert de toename van waterdiepte ruimschoots.
