## Grond voor kaden

Praktijkonderzoek naar de ontwikkeling  
van fysische kwaliteitseisen voor grond  
in boezemkaden

Bijlagenrapport veld- en  
laboratoriumonderzoeken

### Bijlagen veld- en laboratoriumonderzoeken

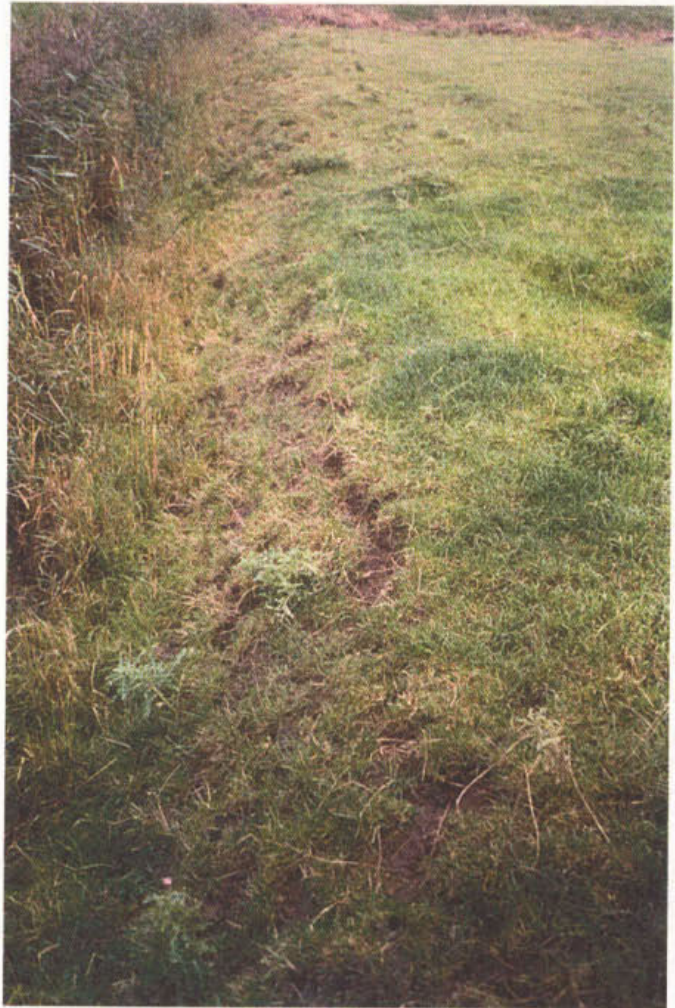
Foto 3: Franekervaart

| Nr | Aspect | omschrijving | waarneming/opmerkingen |
|---|---|---|---|
| | | Schade door gebruik | Geen looppaden. Lichte vertrapping (geen gaten).<br>Onderin binnentalud nat en dras (regen). Hier meer vertrapping (foto 3). |

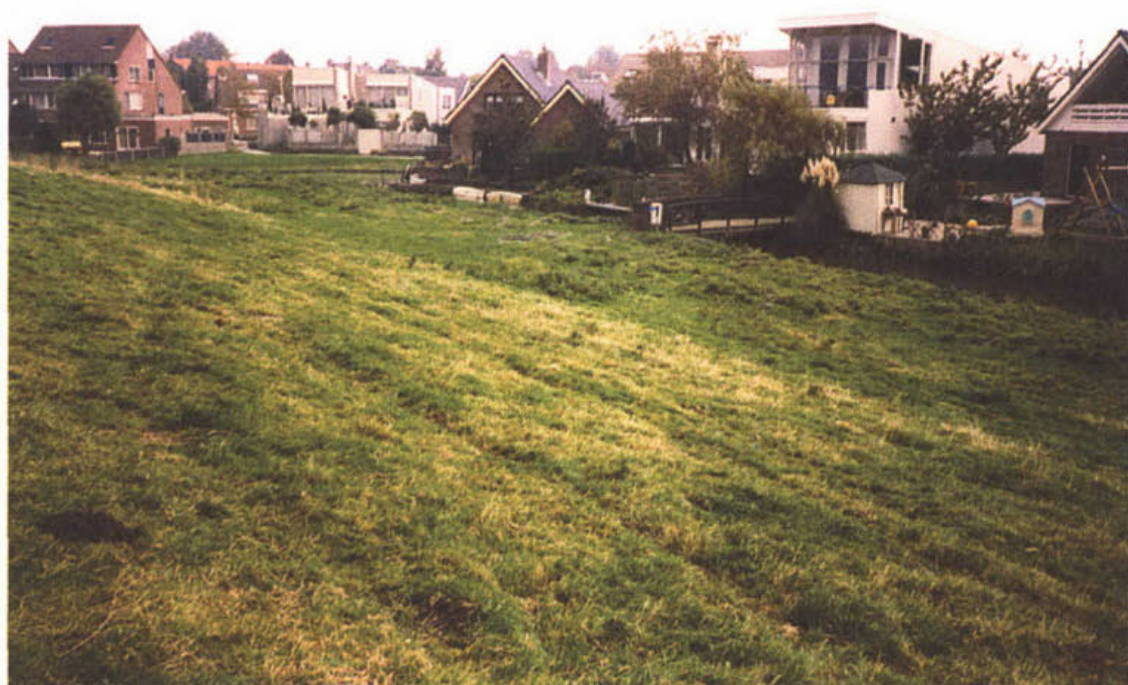
Foto 3: Braassemermeer

| Nr | Aspect | omschrijving | waarneming/opmerkingen |
|---|---|---|---|
| | | Schade door gebruik | Enkele looppaden op binnentalud. Beperkte beschadiging door vertrapping, m.n. in molshopen (losse grond).<br>Enige vertrapping in natte / drassige binnentalud.<br>(foto 3) |

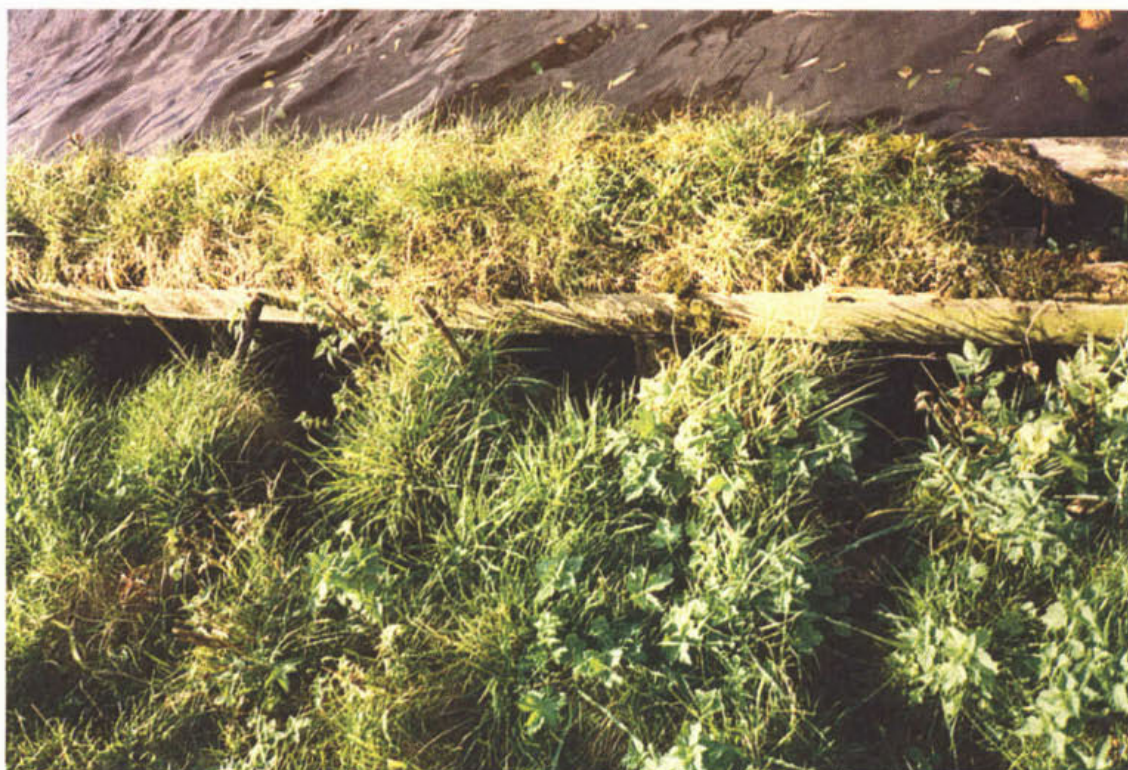
Foto 3: Hollandse IJssel

| Nr | Aspect | omschrijving | waarneming/opmerkingen |
|---|---|---|---|
| 3 | Buitentalud (oever) | Oeververdediging | Hardhouten damwand +gording + doek +verankering<br>Paalkoppen zijn verrot en doek is verweerd / gescheurd<br>Slechte beschoeiing (foto 3 t.m. 6)<br>in vooroever gedeeltelijk steenbestorting (puin) |

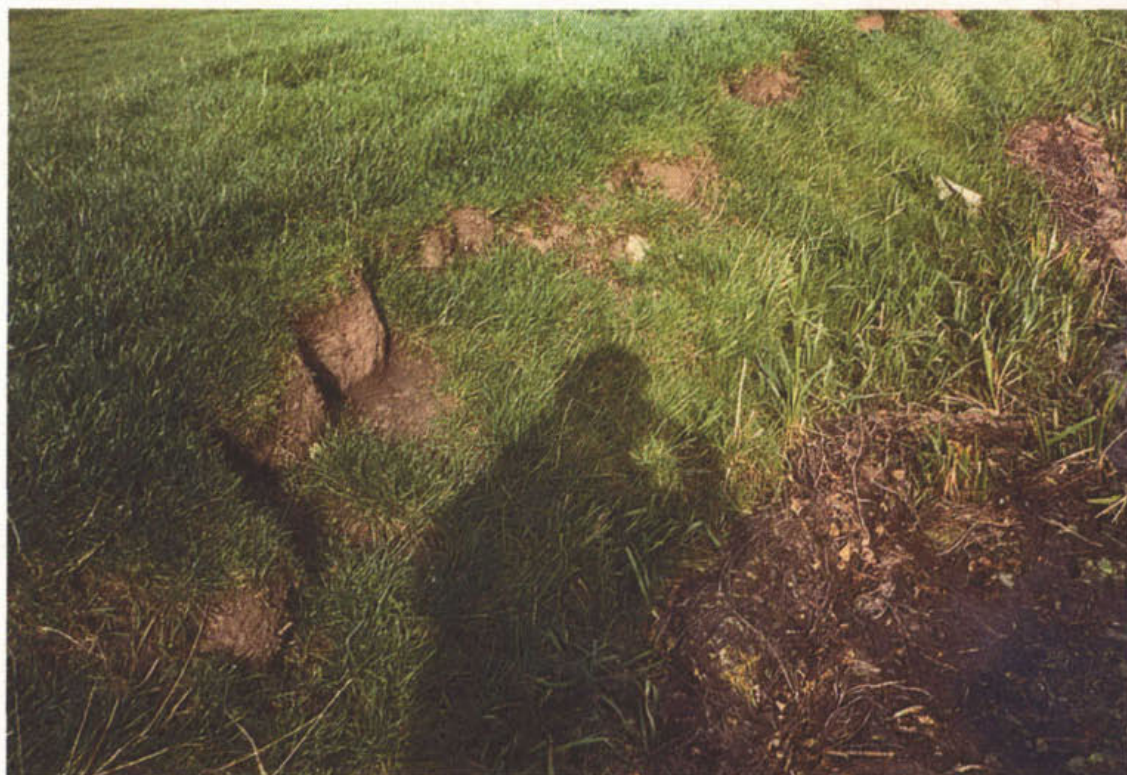
Foto 3: Kleine Geer

| Nr | Aspect | omschrijving | waarneming/opmerkingen |
|---|---|---|---|
| | | Schade door gebruik | Kanten soms weggetrapt. (foto 3) |

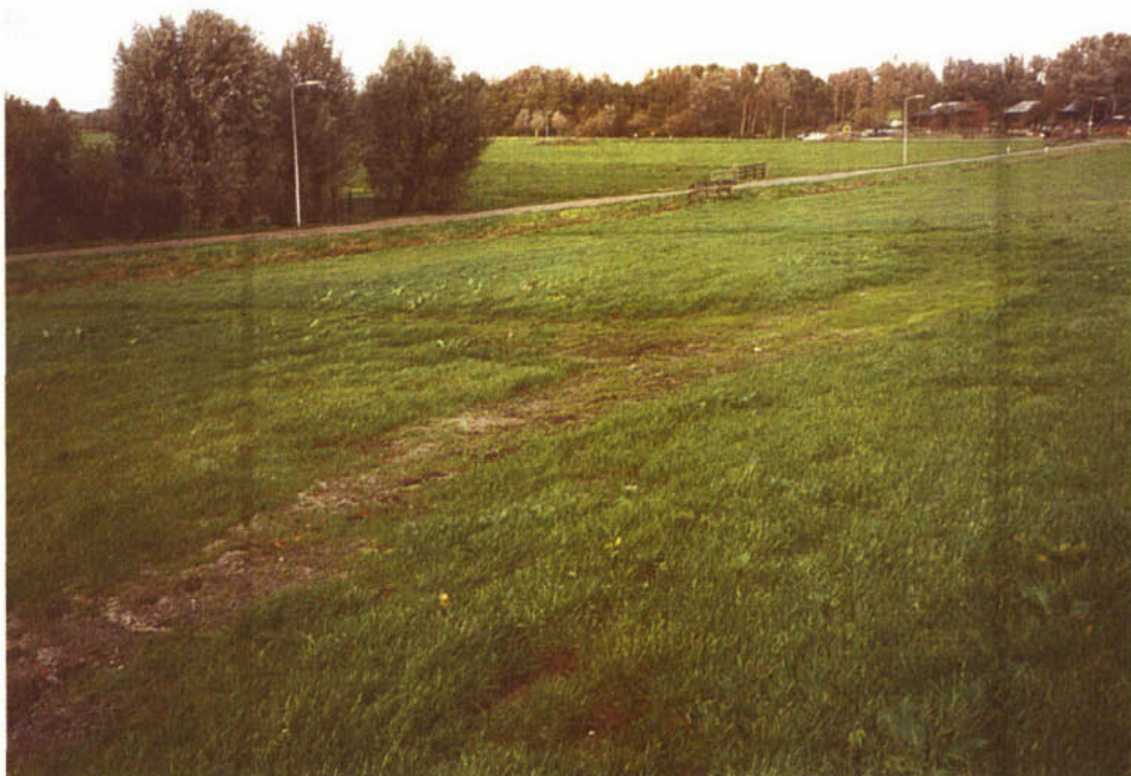
Foto 5: Kleine Geer

| Nr | Aspect | omschrijving | waarneming/opmerkingen |
|---|---|---|---|
| 4 | Kruin en binnentalud | Kwel en/of uittredend water | Iets kwel. Plaatselijk zachte plekken in talud (buis aangebracht?). Vroeger hoogte in kade t.b.v. bewoning. Eind vorig jaar vlak geschoven, waarna lekkage in de dijk en is een ringdrainage aangelegd. (foto 5) |
