# INVENTARISATIE **ROOSTERS** EN **ZEVEN**

2007  
**25**

## IN DE COMMUNALE AFVALWATERBEHANDELING

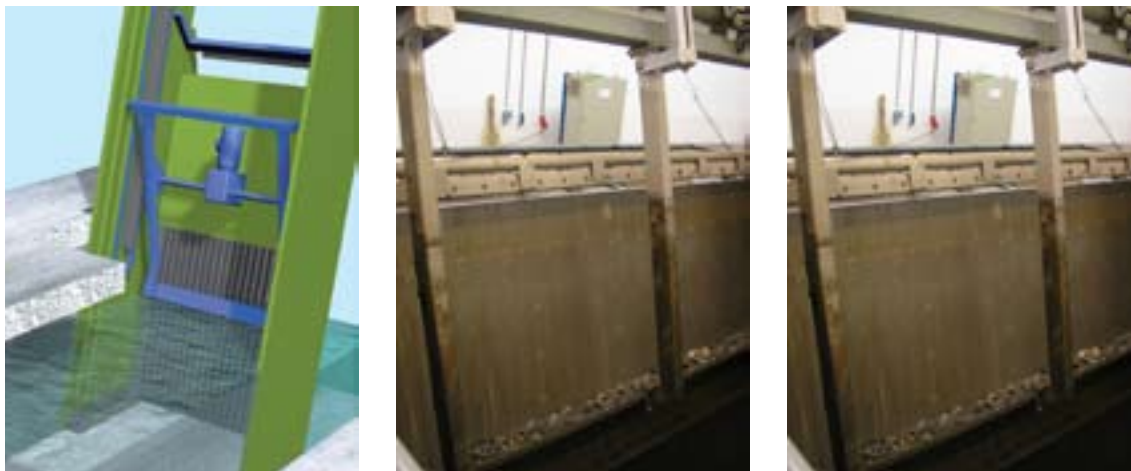
AFBEELDING 3 ARTIST IMPRESSION HARKROOSTER [2] EN ZOALS TOEGEPAST OP DE RWZI AMSTERDAM-WEST

Harkroosters hebben een relatief hoge constructiehoogte, vanaf de waterlijn minimaal de waterdiepte. Dit is omdat de ruimerhark vanaf het verzamelde roostergoed vanaf de bodem over het rooster moet schuiven. Het verdient aanbeveling om een gelijkmatig aanstroomprofiel te garanderen, om een gelijkmatige belasting te verkrijgen en te voorkomen dat er te veel roostergoed doorschiet.

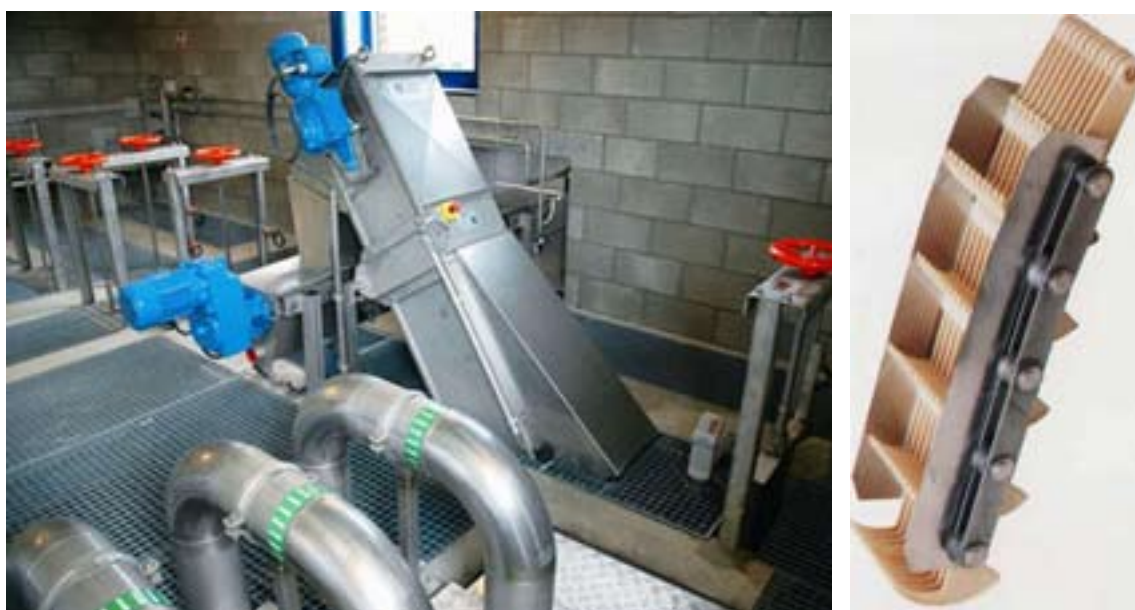
AFBEELDING 5 VOORBEELDEN KETTINGROOSTER [7,8]

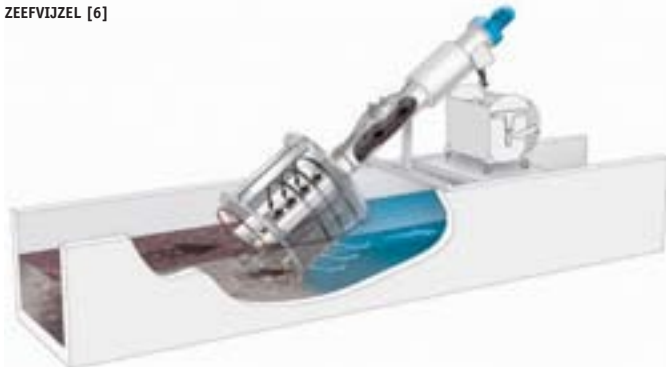
AFBEELDING 8 ZEEFVIJZEL [6]

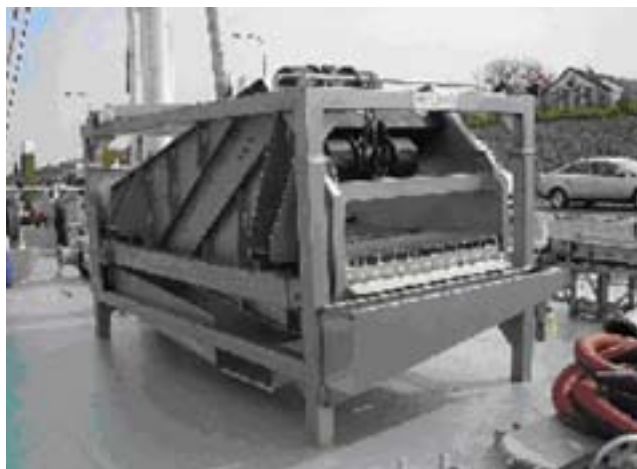
AFBEELDING 12 TRILZEEF

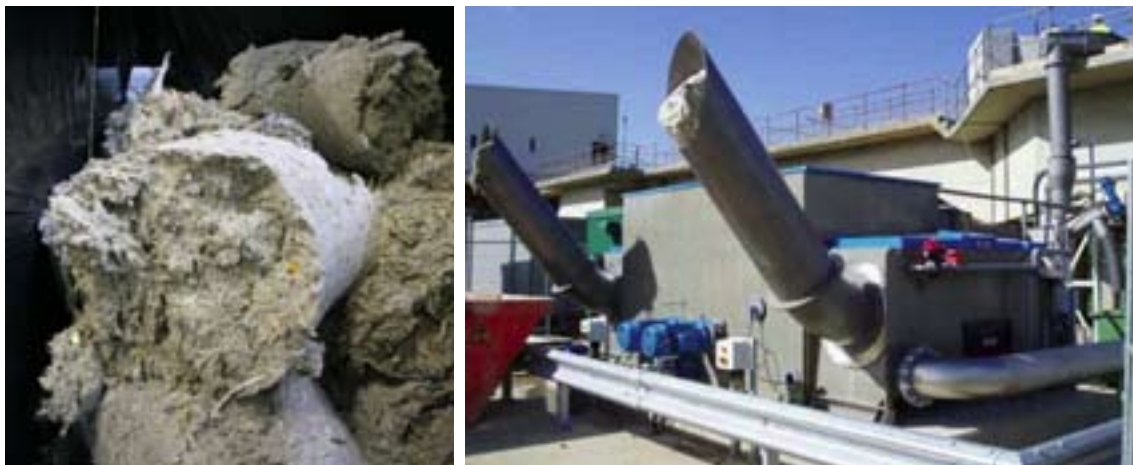
AFBEELDING 15 GEPERST ROOSTERGOED [11] EN ROOSTERGOEDPERS

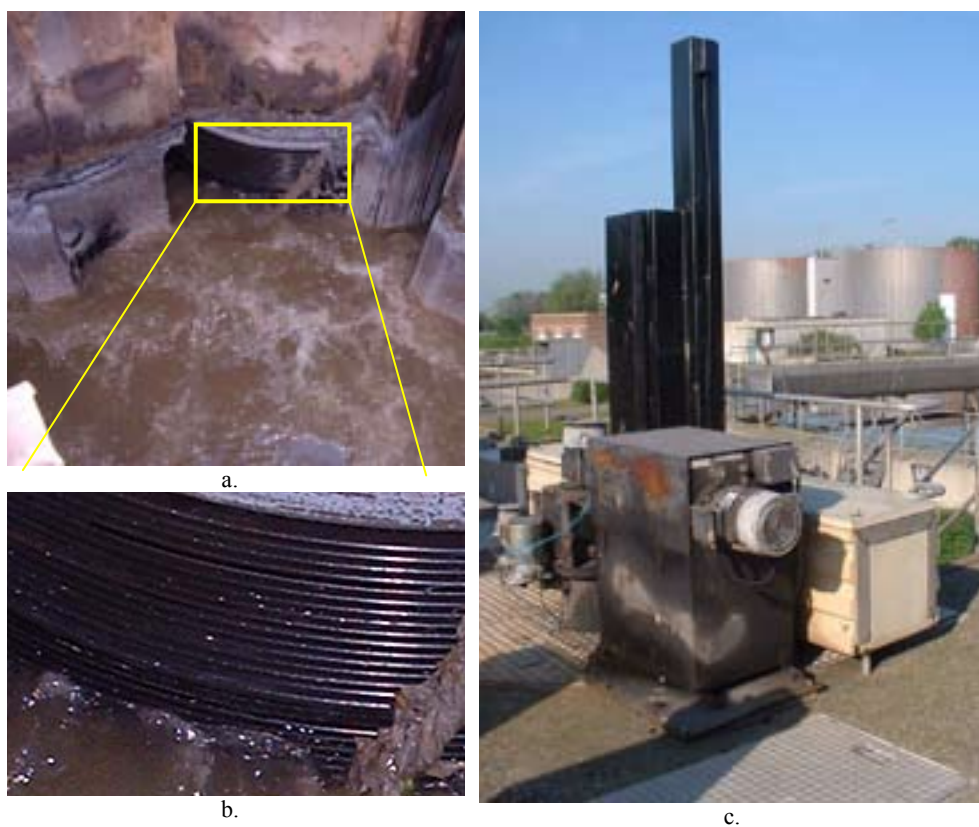
ROOSTERGOEDVERWIJDERING OP RWZI ZWOLLE

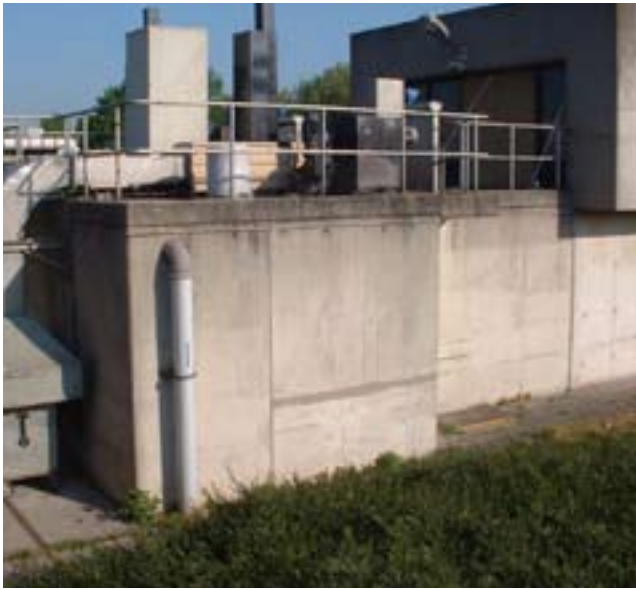
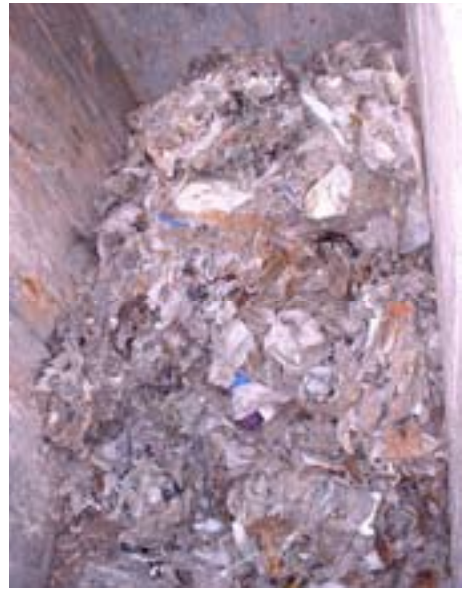
Het roostergoed wordt geperst en in een container gestort, zie afbeelding 25. De containers zijn afgedekt maar worden niet afgezogen.

AFBEELDING 25 ROOSTERGOEDAFVOER

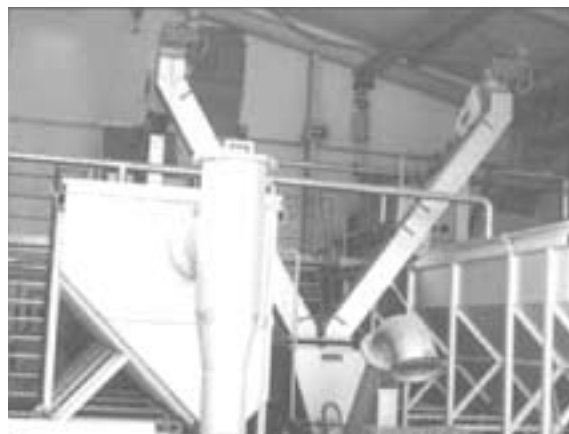
PRINCIPESCHETS EN FOTO VAN DE OPSTELLING VAN DE ROOSTERGOEDVERWIJDERING OP RWZI MONHEIM [22]

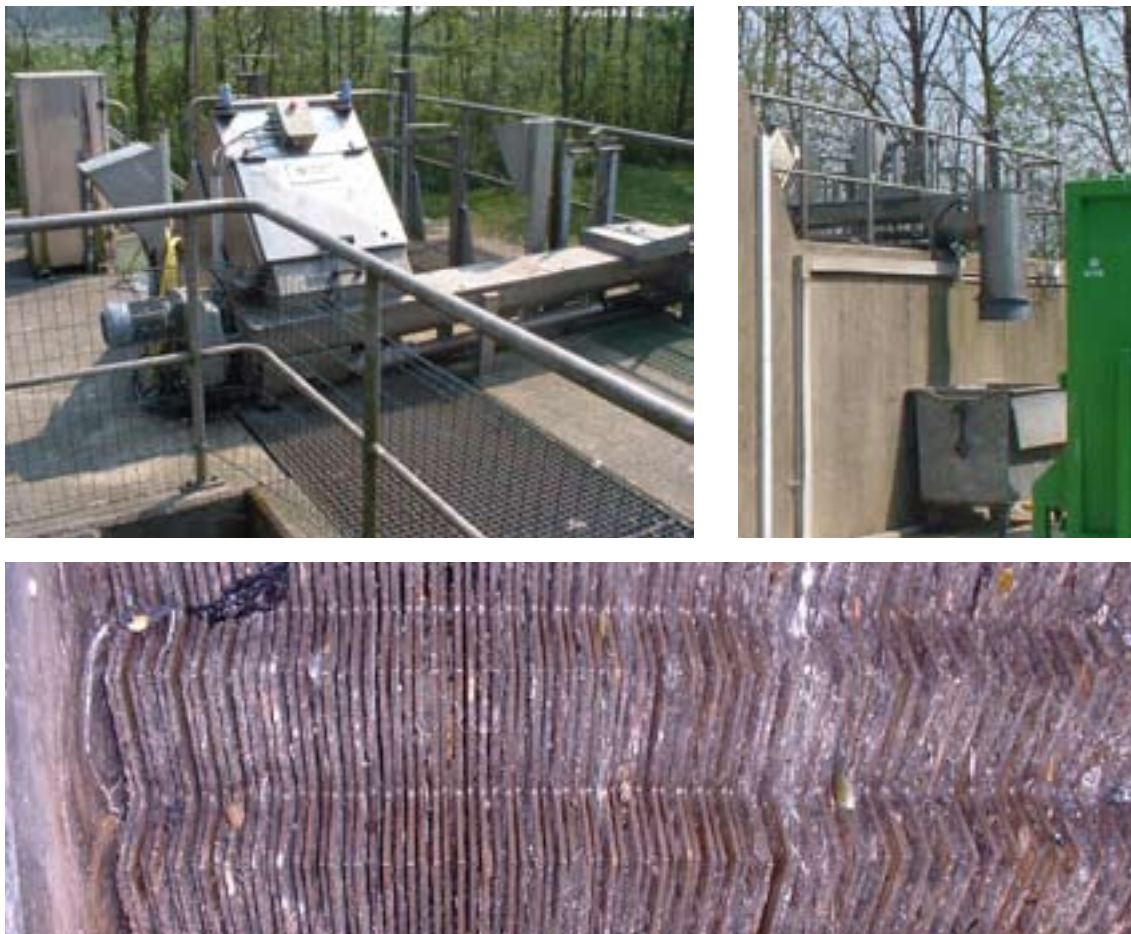
AFBEELDING 28 ROOSTERGOEDVERWIJDERING OP RWZI OUDE TONGE

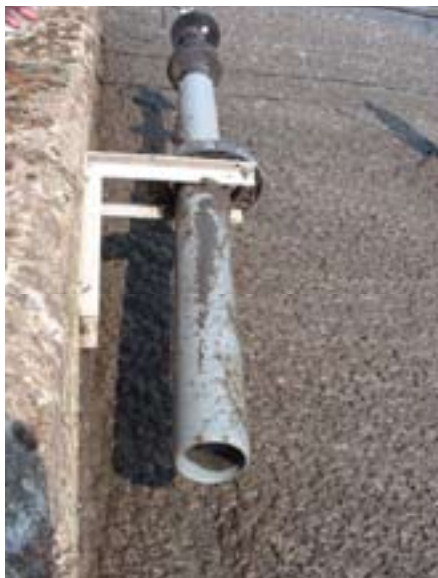
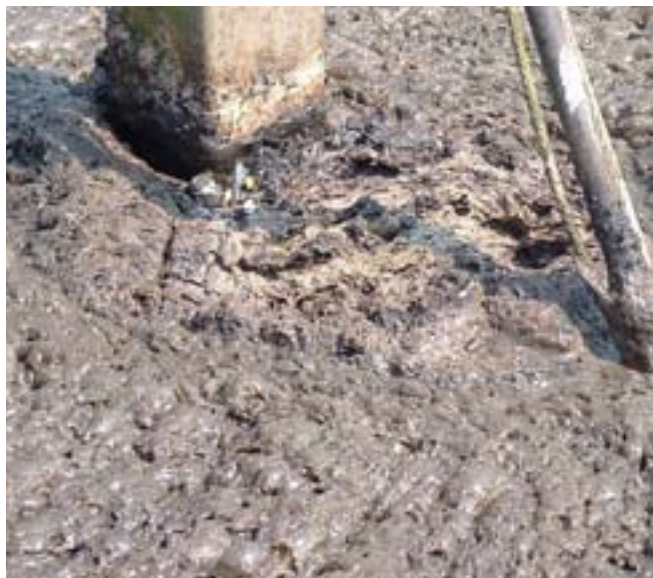
De effectiviteit van het rooster is niet volledig, op verscheidene plekken in de rwzi wordt rooster-goed aangetroffen. Ten eerste bij de meetapparatuur, de redoxmeter is onlangs aangepast omdat er frequent spinsels bleven hangen. Dit wordt toegeschreven aan de turbulentie die door de naastgelegen voortstuwers wordt veroorzaakt. Om turbulentie bij de redoxmeter te voorkomen is een pvc-buis over de meting gemonteerd zodat er geen aangrijpingspunt meer is, zie afbeelding 29. Deze oplossing werkt naar tevredenheid, de meting functioneert nu weer zonder storingen. Verder hopen zich bij roostergoed en spinsels op bij de ophanging van de voortstuwers. In het verleden is de AT één keer uitgebaggerd, waarbij grote hoeveelheden spinsels zijn opgehaald.

AFBEELDING 29 BESCHERMDE REDOXMETING EN ROOSTERGOED IN DE AT

a. bescherming redoxmeting (onder waterniveau)

b. ophoping roostergoed en spinsels bij ophanging voortstuwer

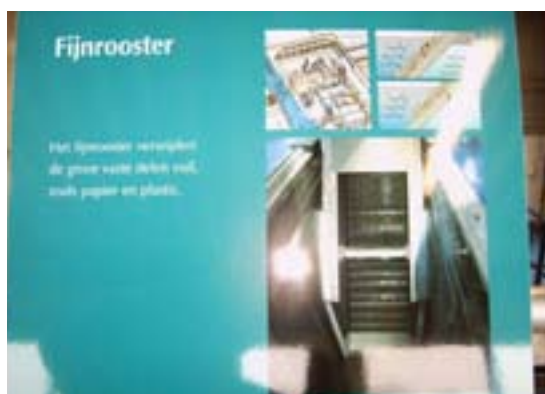
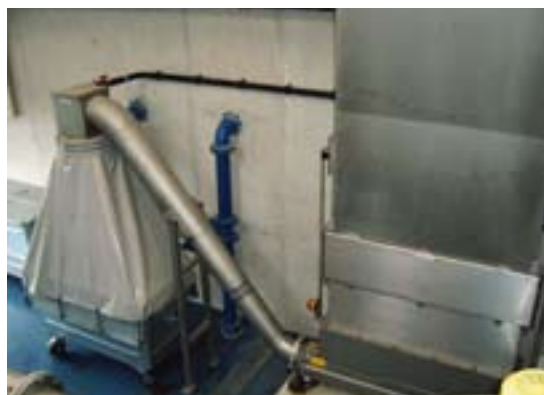
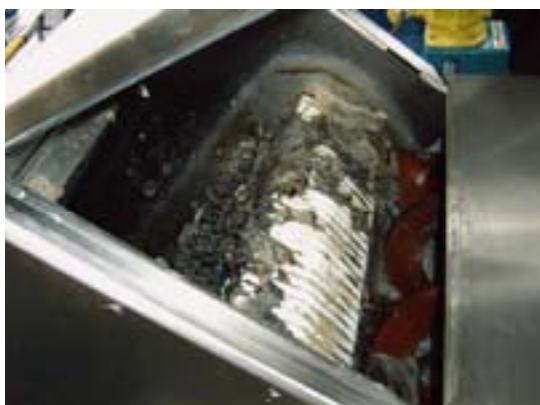
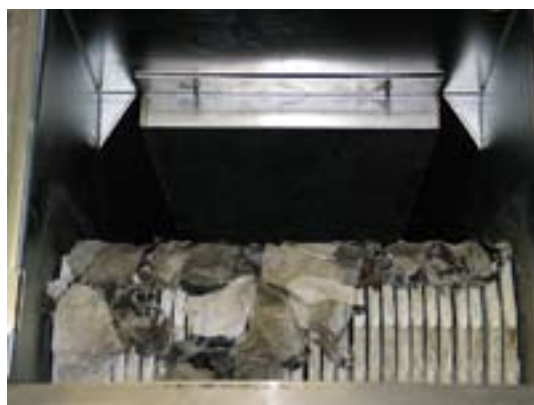
De roostergoed transportschroef voert het vuil af naar de roostergoedwasser/pers waar het vuil gewassen en ontwaterd wordt (door middel van persing) zie 33. Vervolgens wordt het roostergoed opgeslagen in een roostergoed container.

**AFBEELDING 33**      **HET STAPPENROOSTER EN DE ROOSTERGOEDWAS /-PERS OP DE RWZI VARSSEVELD**

a. uitleg bij stappenrooster

b. roostergoedpers en -container

c. stappenrooster en asloze schroef

d. stappenrooster met roostergoed

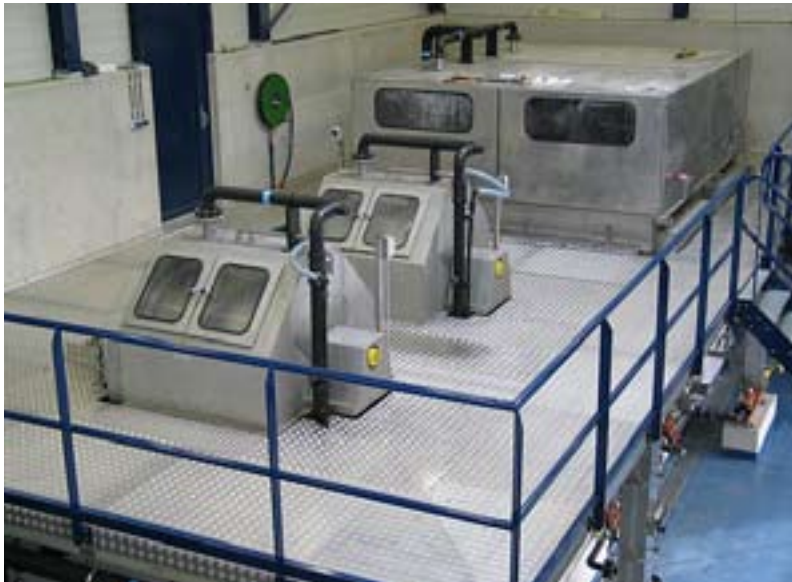
AFBEELDING 33 PRINCIPESCHETSEN EN FOTO'S VAN DE TROMMELZEEF EN DE STATIONAIRE ZEVEN OP RWZI VARSSEVELD [5]

a. trommelzeef

b. stationaire zeef

c. trommelzeven (vooraan) en stationaire microzeven (achteraan)

De microzeven functioneren goed bij rustige debietvariaties.

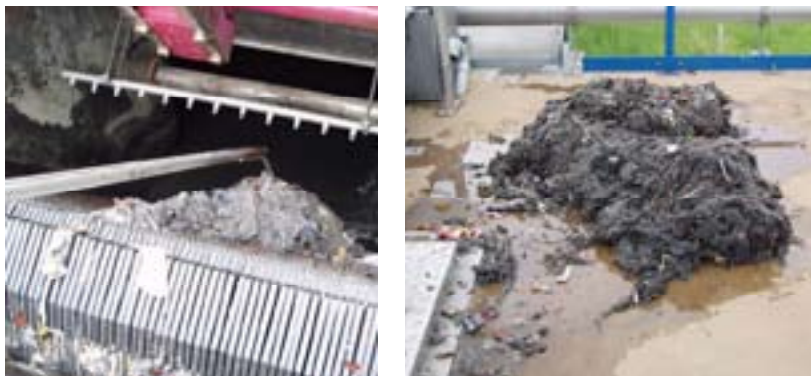
AFBEELDING 35 VOORBEELD VAN 'WORSTEN' OP RWZI HELLEVOETSLUIS

Sinds de inbedrijfname van de stappenroosters in 1998 zijn er problemen geweest met periodiek optredende vorming van 'worsten', van enkele kilo's in gewicht, zie ook afbeelding 35.

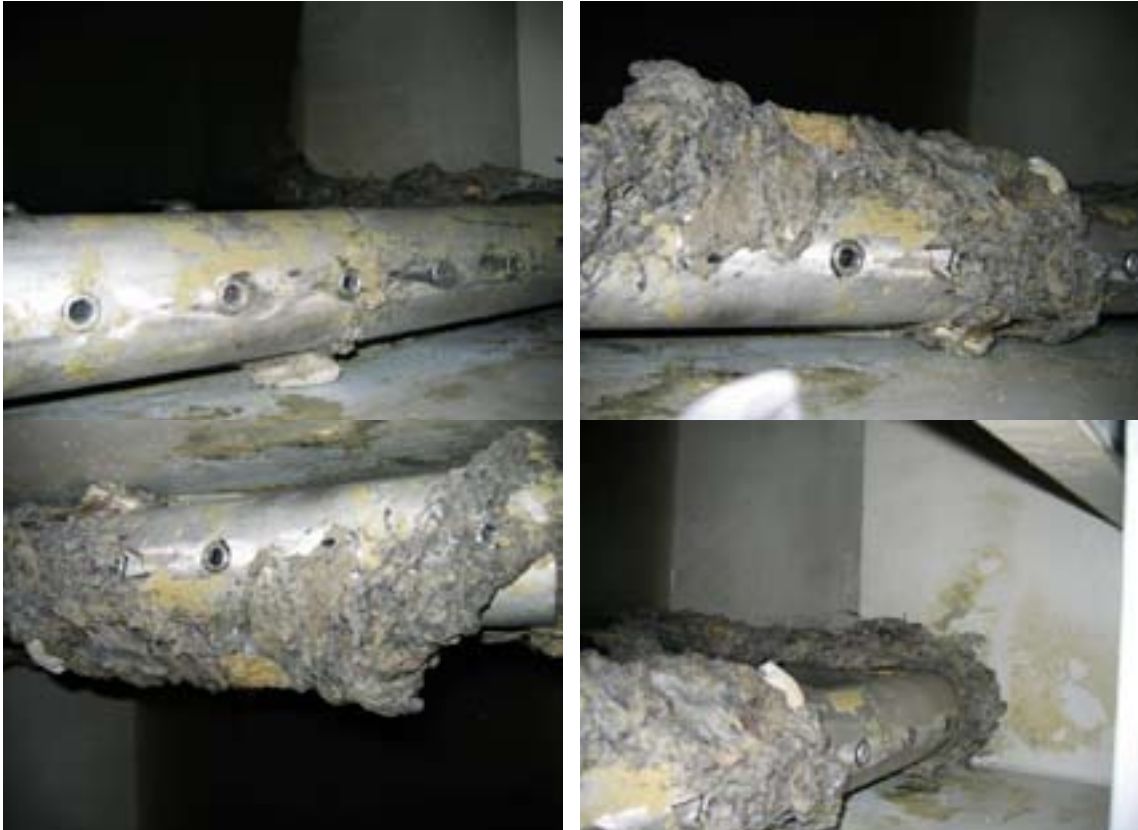
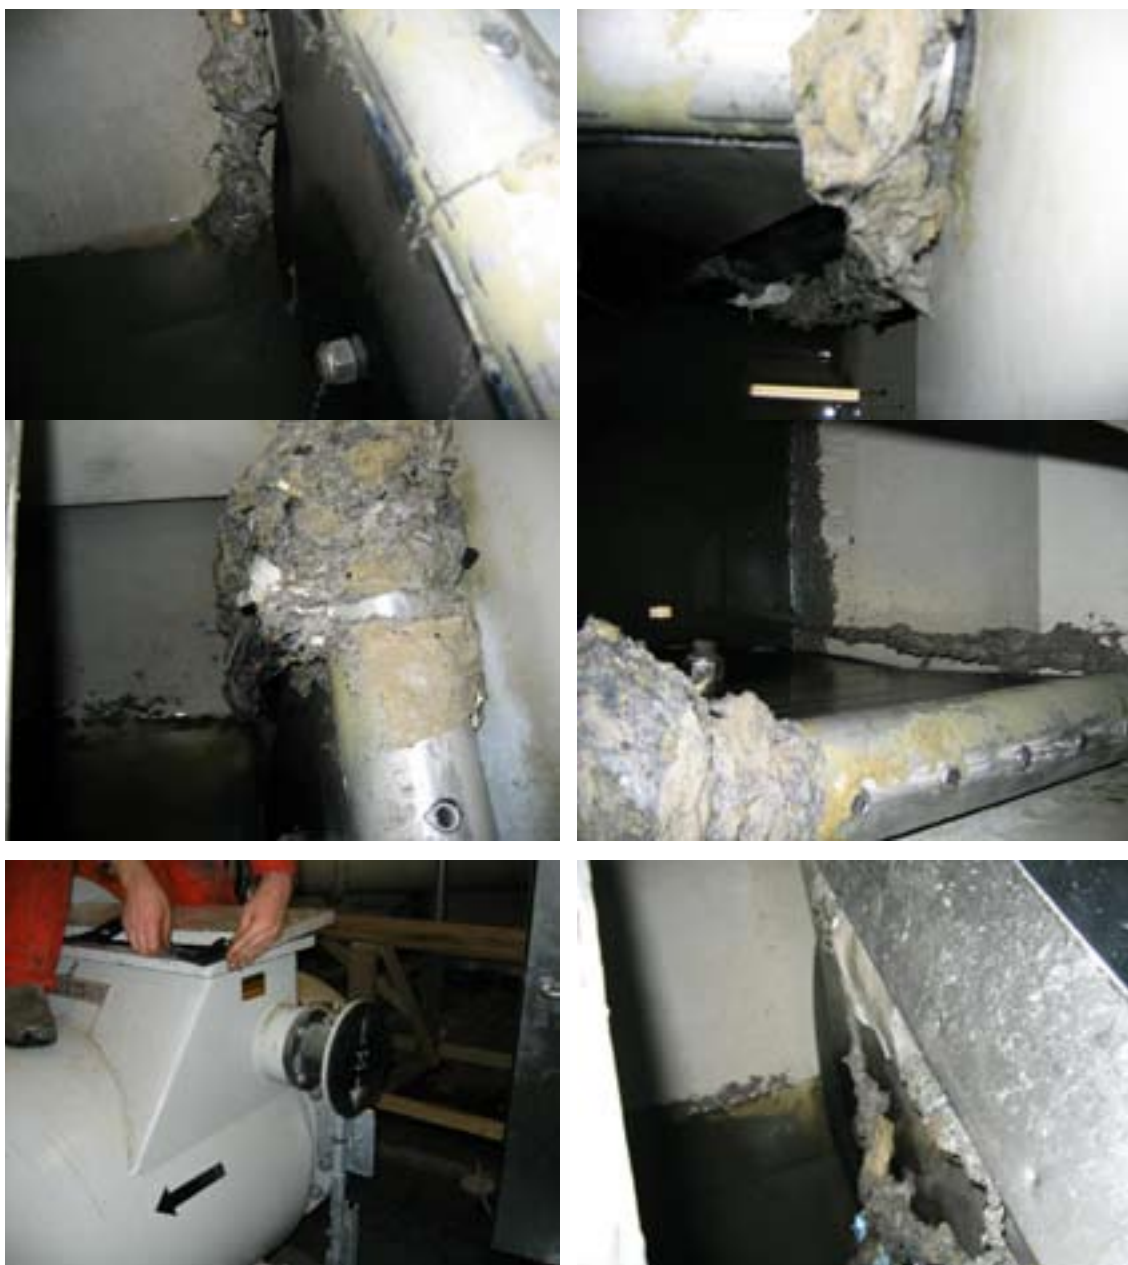
VERSTOPTE BELUCHTINGSBUIZEN BRABANTSE DELTA

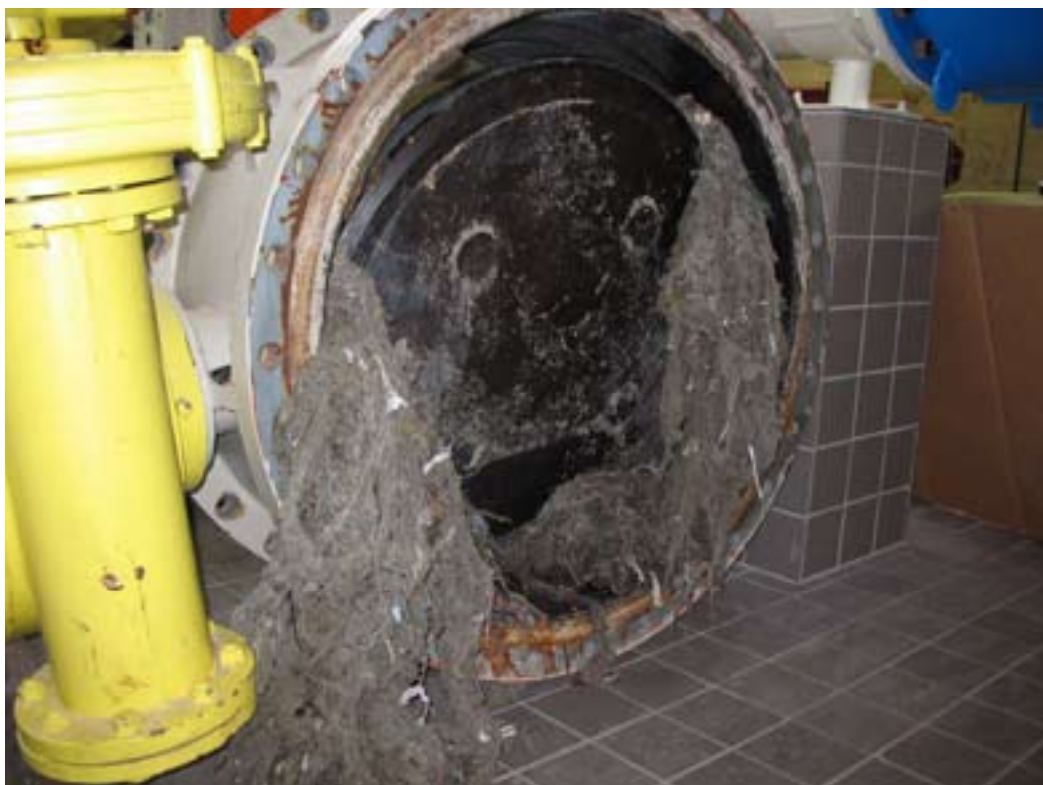
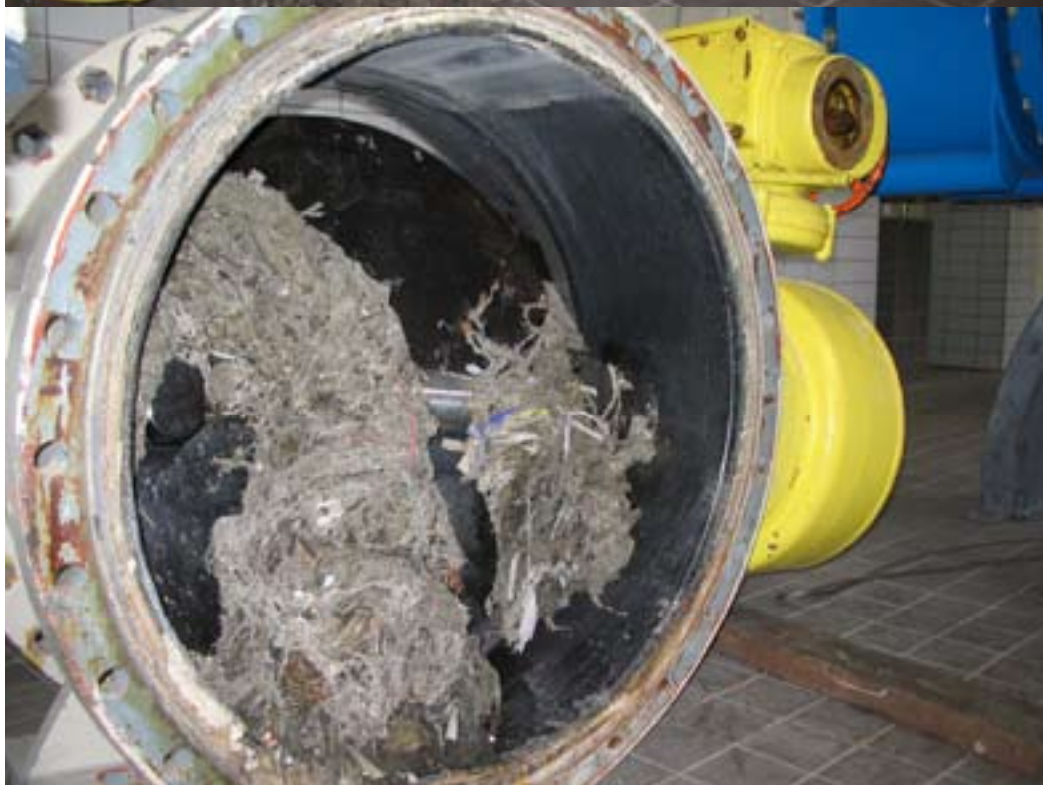
VERSTOPTE VLINDERKLEP WATERSCHAP BRABANTSE DELTA

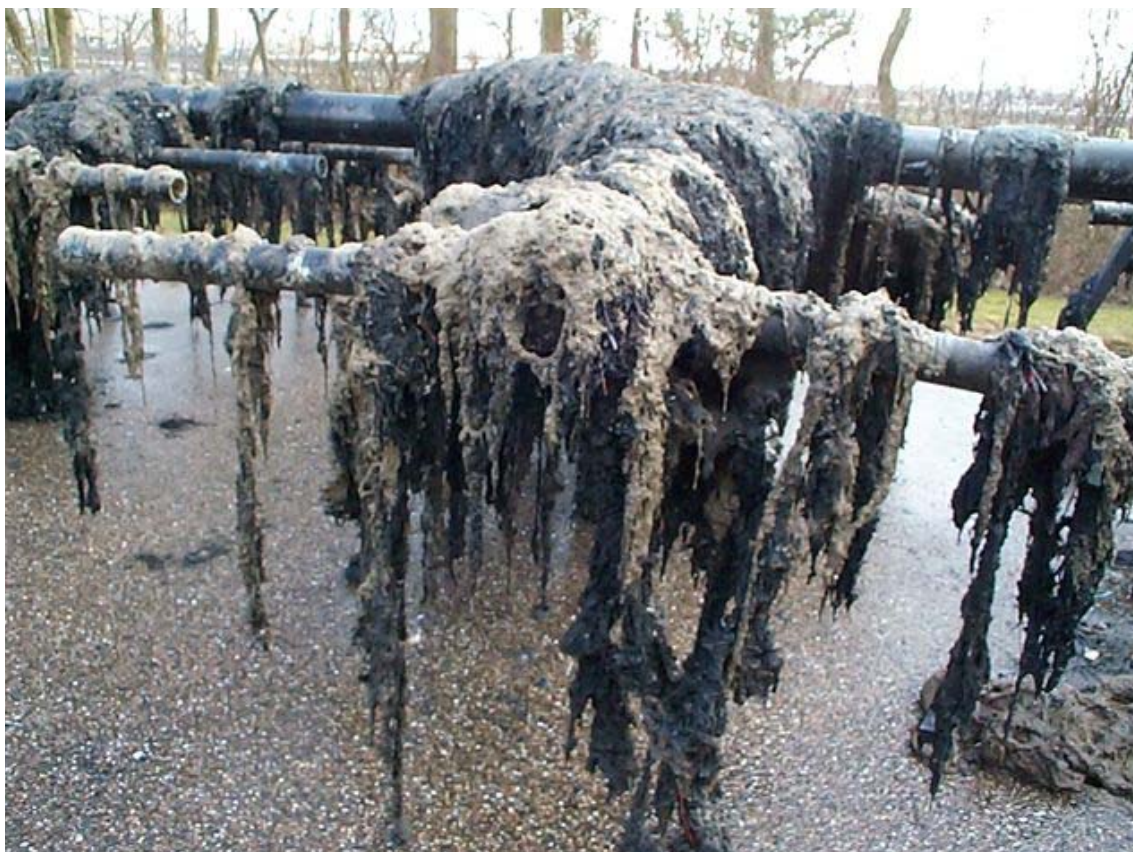
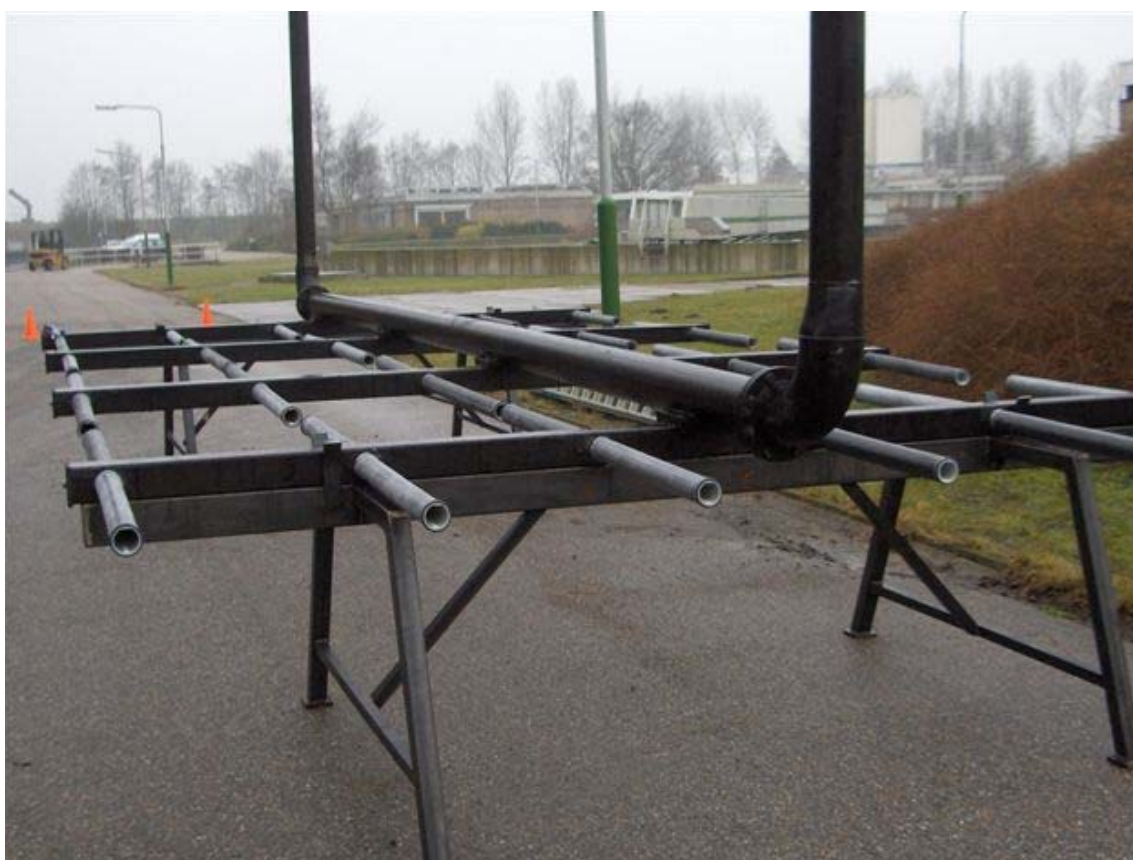
VERVUILDE EN SCHONE BELUCHTINGSELEMENTEN OP RWZI BEEMSTER

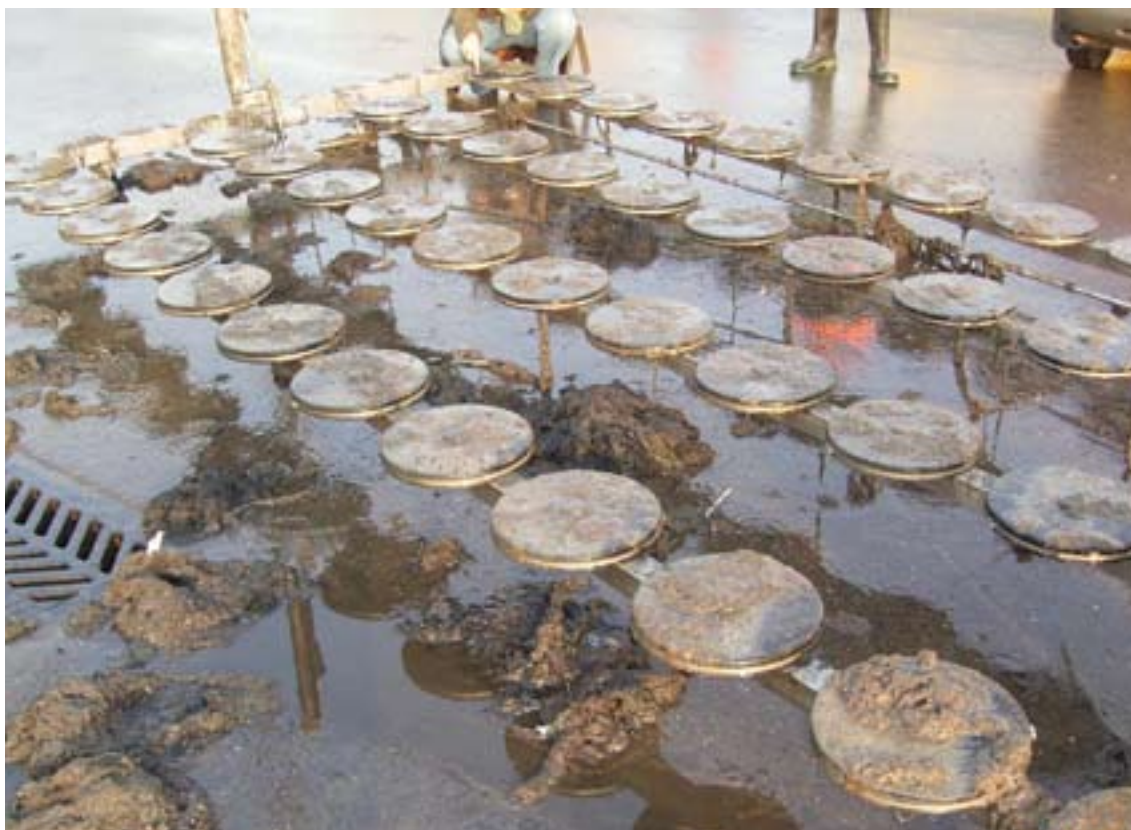
BELUCHTINGSELEMENTEN RWZI OLBURGEN

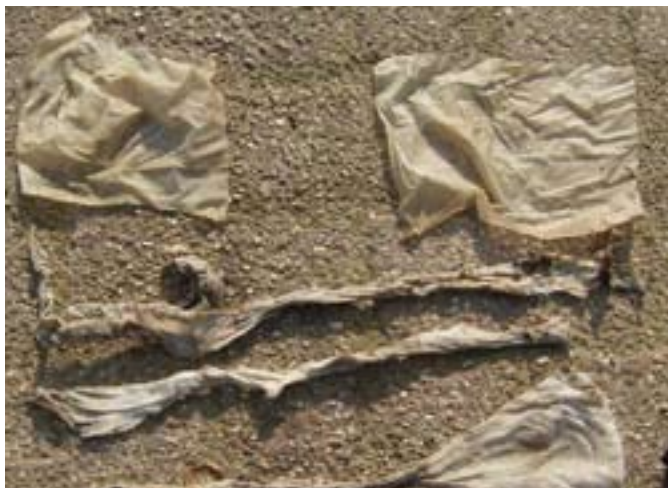
DOEKJES POMPGemaal RHEDEN

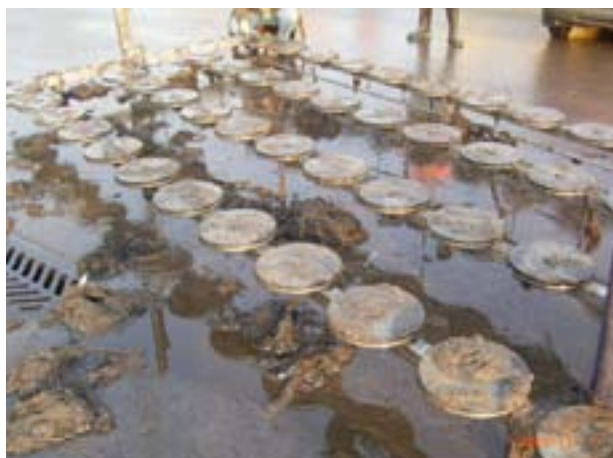
AFBEELDING V.8.3 SPINSEL IN DE BELUCHTING
