# Macrostabieliteit IJkdijk: Sensor- en meettechnologie

Samenwerking tussen Rijkswaterstaat, Stichting IJkdijk en Bedrijfsleven

Datum 1 september 2009  
Status Afgerond  
ISBN: 978.90.5773.432.8  
VIW: 2009-19

Resultaten Macrostabiliteitsexperiment 2008  
Sensor- en meettechnologie in de IJkdijk

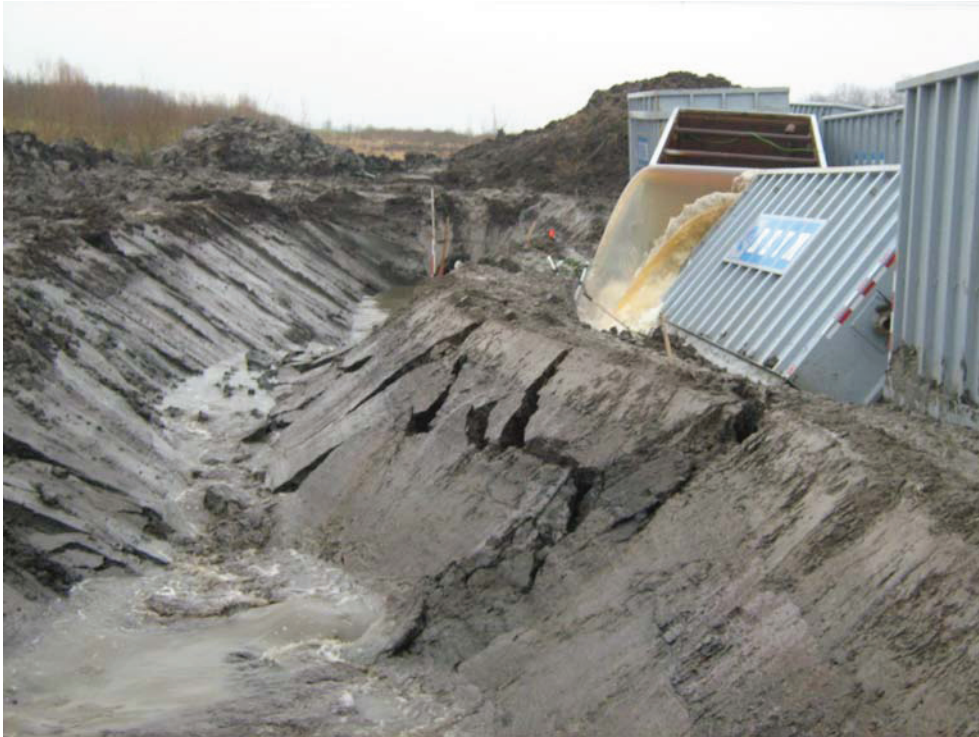
Daarna zijn de containers opnieuw tot aan de rand toe gevuld. Aanvankelijk gebeurde er niets, maar na een half uur braken kleine brokken klei af bij de teen van de greppel, doordat het veen op de bodem opzij geperst werd. Toevallig gebeurde dit juist bij de horizontaal geplaatste hellingmeetbuis. Binnen drie minuten trad vervolgens grootschaliger bezwijken op, zie figuur 3.2.

Figuur 3.2 Bezijken tijdens de tussentijdse proef

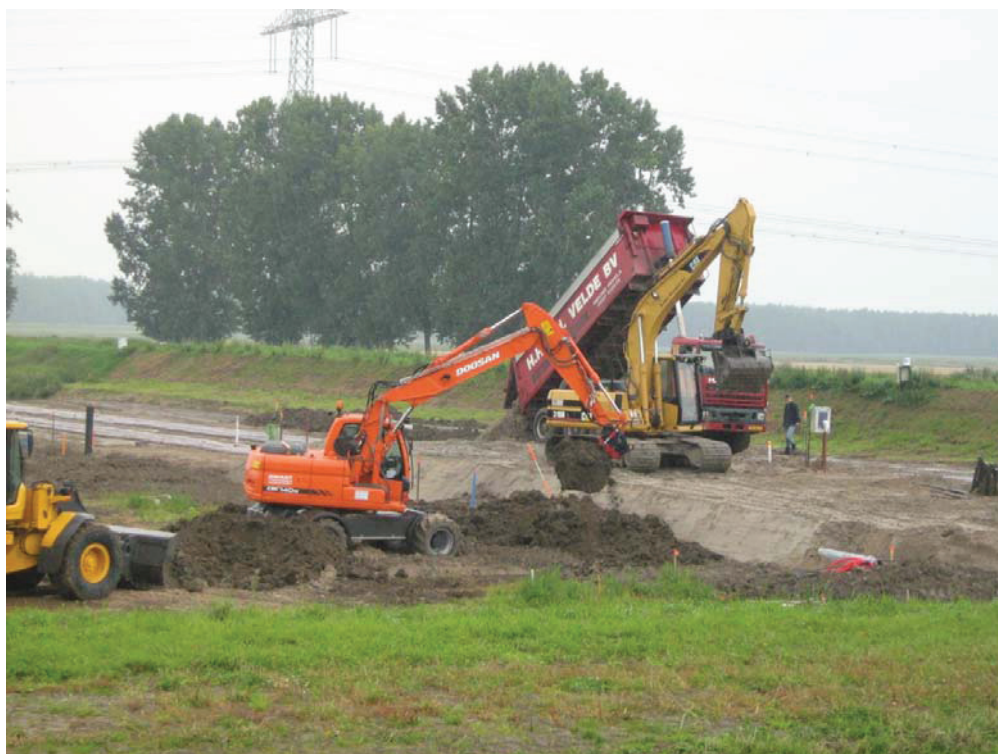
Voor het inbouwen werd een gedetailleerd draaiboek opgesteld, waarin precies de volgorde van, en de manier waarop de systemen moesten worden ingebouwd, stond beschreven. Begin augustus werd gestart met de bouw van de dijk. In figuur 3.4 is de voortgang na een kleine twee weken te zien. Let op de beide instrumentatieraaien dwars op het werk.

Figuur 3.4 Aanleg van de stabiliteitsdijk, halverwege augustus 2008

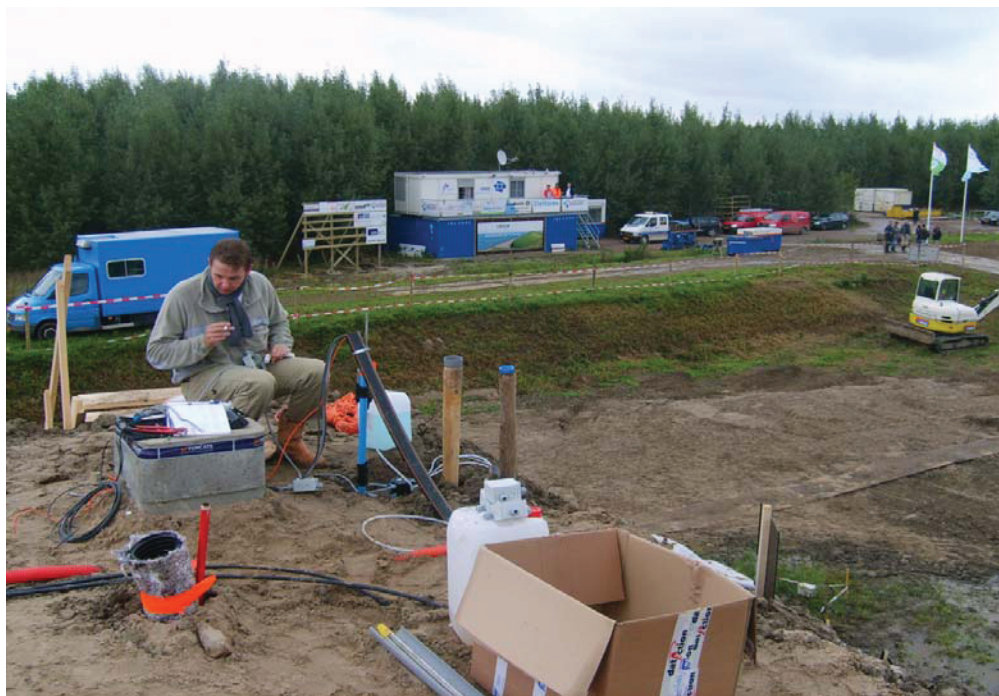
Figuur 3.5 Aansluiten van instrumentatie bovenop de dijk, halverwege september 2008

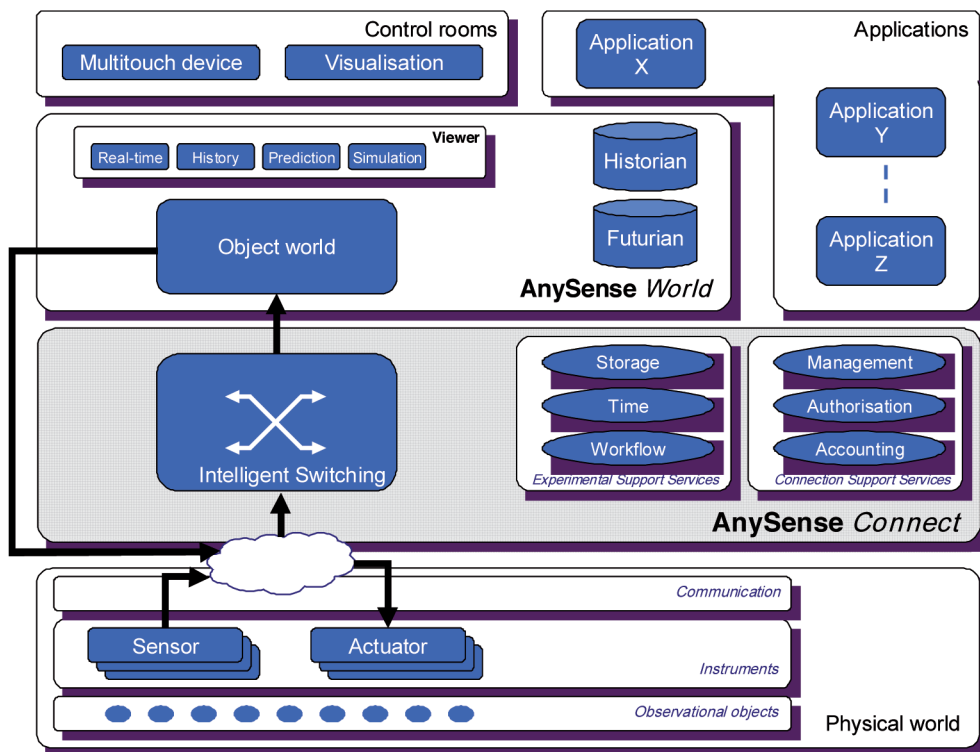
De naam AnySenseConnect heeft dus betrekking op aansluiten van sensorsystemen aan de onderkant en het weer verspreiden van de informatie aan naar verbindingen aan de bovenkant van het systeem. Het systeem is als het ware als een 'zandloper' opgebouwd (zie figuur 5.3).

Figuur 5.1 AnySense architectuur met AnySenseConnect als onderdeel hiervan (grijs gearceerd)

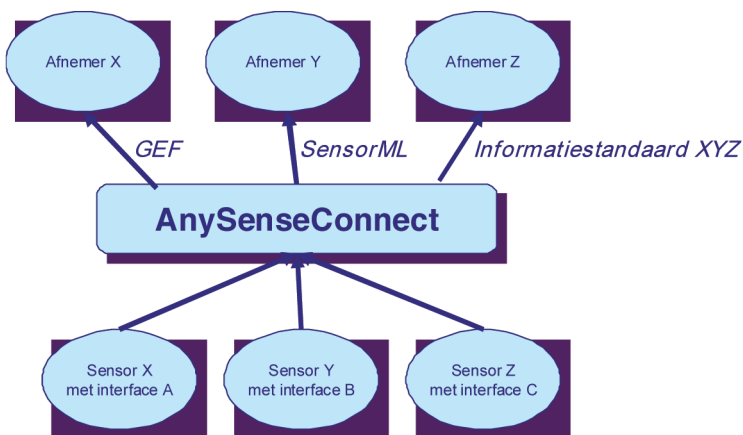
Zoals eerder gezegd zal de verdere ontwikkeling van het AnySenseConnect platform vooral gefocust worden rondom het ontsluiten van sensordata naar andere partijen. Sensorsystemen worden aan de onderkant van de zandloper volgens verschillende methodieken aangesloten, aan de bovenkant van het systeem kunnen de sensorwaardes weer uit het systeem gehaald worden door geïnteresseerde partijen (fig. 5.3).

Figuur 5.3 Ontsluiting van sensorinformatie volgens het 'zandloper' model

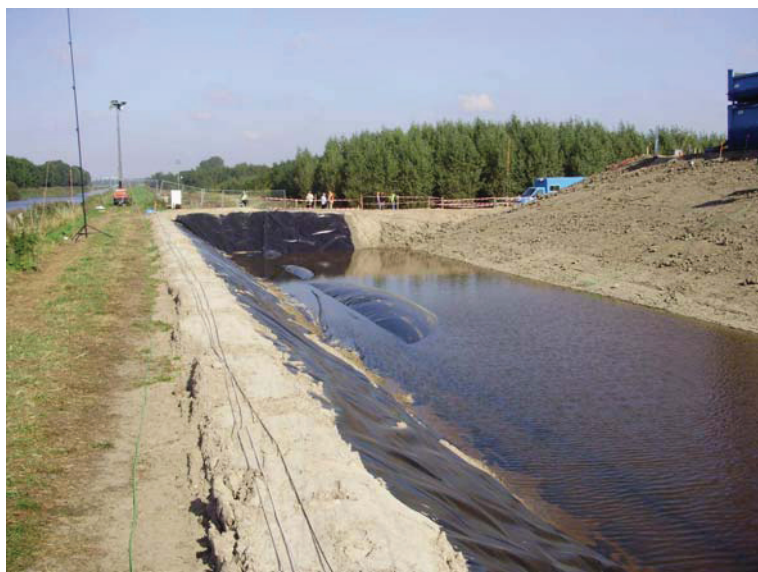
Op donderdag 25 september 2008 werd gestart met de uitvoering van de proef. Vanaf 's ochtends 6:30 uur zijn de controles op het data-acquisitie systeem uitgevoerd. Om 9:41 uur werd begonnen met het vullen van de berging aan de buitenzijde van de proefdijk, zie figuur 4.8.

Figuur 4.8 Vullen van het bassin aan de buitenzijde van de proefdijk.

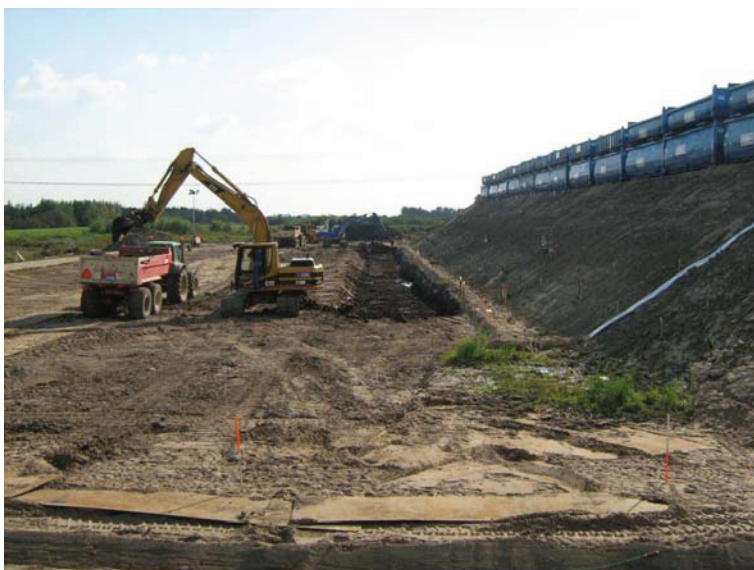
Aan de binnenzijde werd om 10:50 uur gestart met de ontgraving, zie figuur 4.9. De ontgraving werd op 1,5 à 2 m uit de teen van het dijklichaam uitgevoerd. De ontgraving werd tot een diepte van ca 1 m over de volle dijk lengte uitgevoerd. De breedte van de ontgraving was ca 3 m.

Figuur 4.9 Ondiepe ontgraving

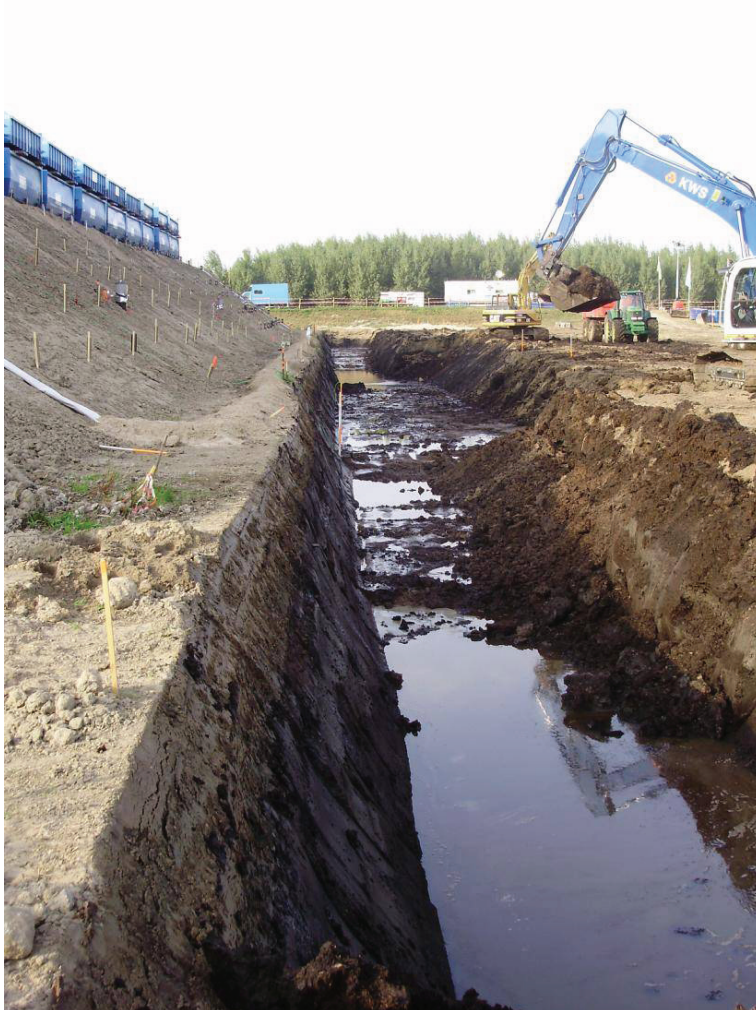
De dag begon met dichte mist. Omdat bij het verder uitdiepen van de ontgraving kans op bezwijken ontstond is er gewacht tot de mist optrok. Het criterium voor de start van de nieuwe proeffase was dat de proefdijk vanuit de controleruimte zichtbaar moest zijn, dit impliceert een zicht van ongeveer 150 meter. Om ca 11:00 uur was dit het geval. Er is toen begonnen aan het verder uitdiepen en verbreden van de ontgraving, fase 2 van de proef, zie figuur 4.10. Er is met twee hydraulische kranen vanuit het midden van de proefdijk naar de beide uiteinden toegewerkt.

Figuur 4.10 Ontgraving tot aan de zandlaag.

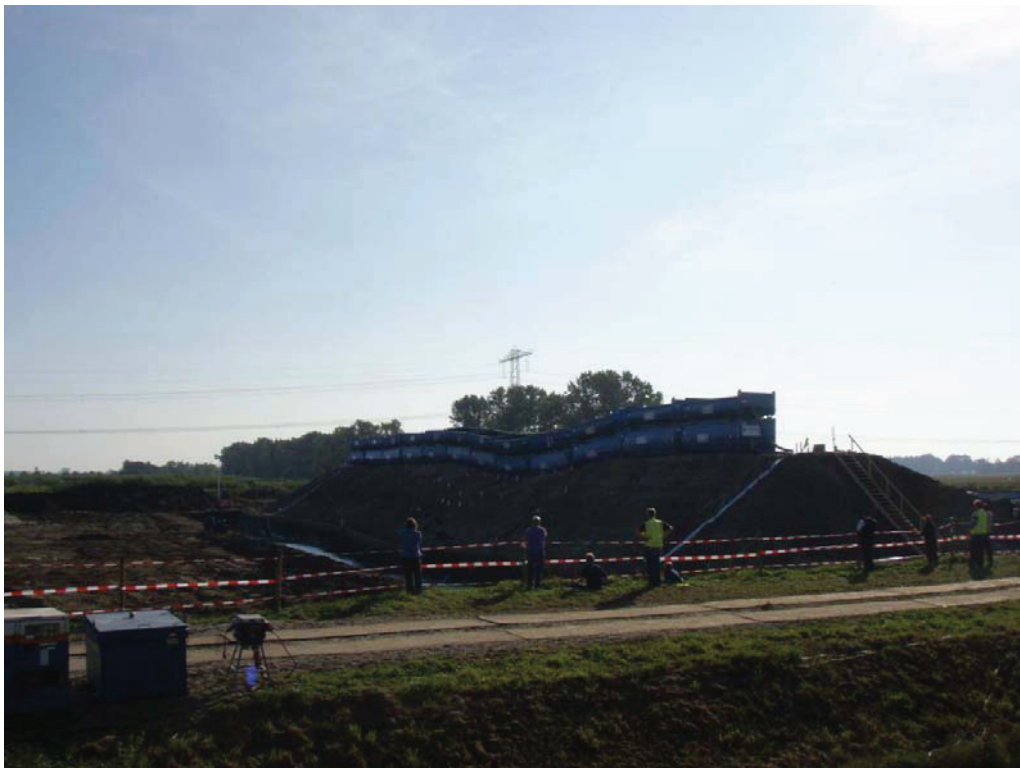
Om 16:02 uur trad de afschuiving op. Figuren 4.11 en 4.12 geven een impressie van de opgetreden afschuiving. Slechts kort, enkele minuten voordat de afschuiving optrad waren de verplaatsingen visueel waarneembaar. Het tijdstip van 16:02 uur is gekozen als het tijdstip waarop de afschuiving optrad. De keuze is gebaseerd op de waterspanningsmeters die in of rond het glijvlak zijn geplaatst. Op dit tijdstip vertonen deze waterspanningsmeters een scherpe sprong, waarna ze uitvallen.

Figuur 4.11 Tijdens de afschuiving.

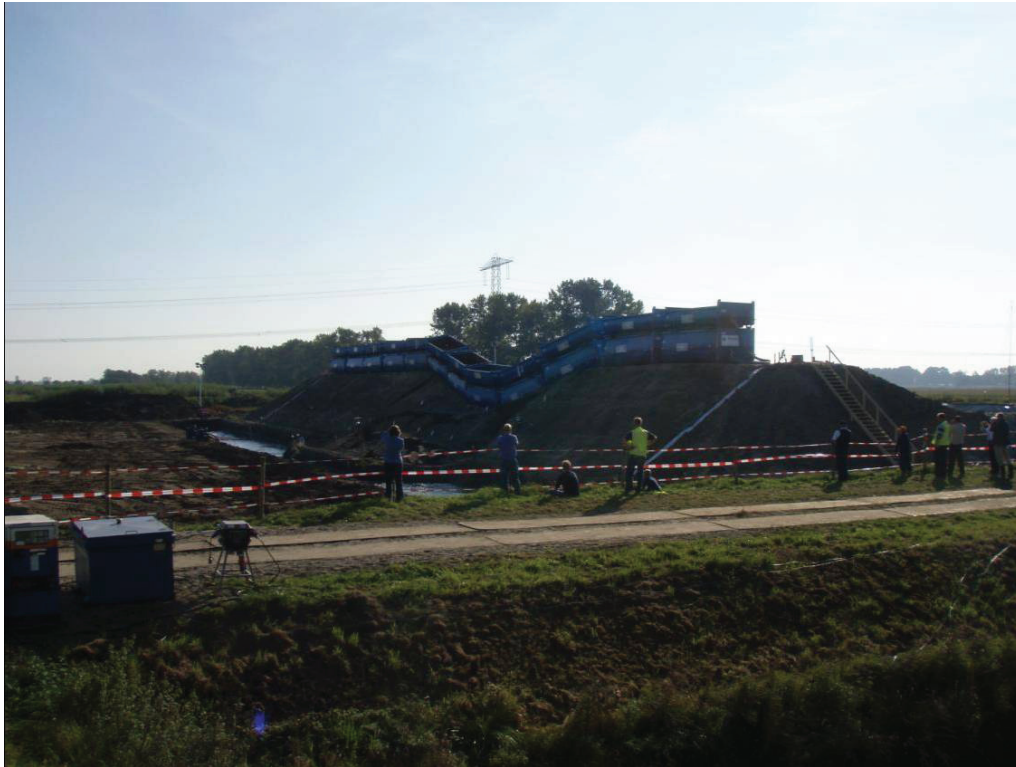
Figuur 4.12 Proefdijk na afschuiving.

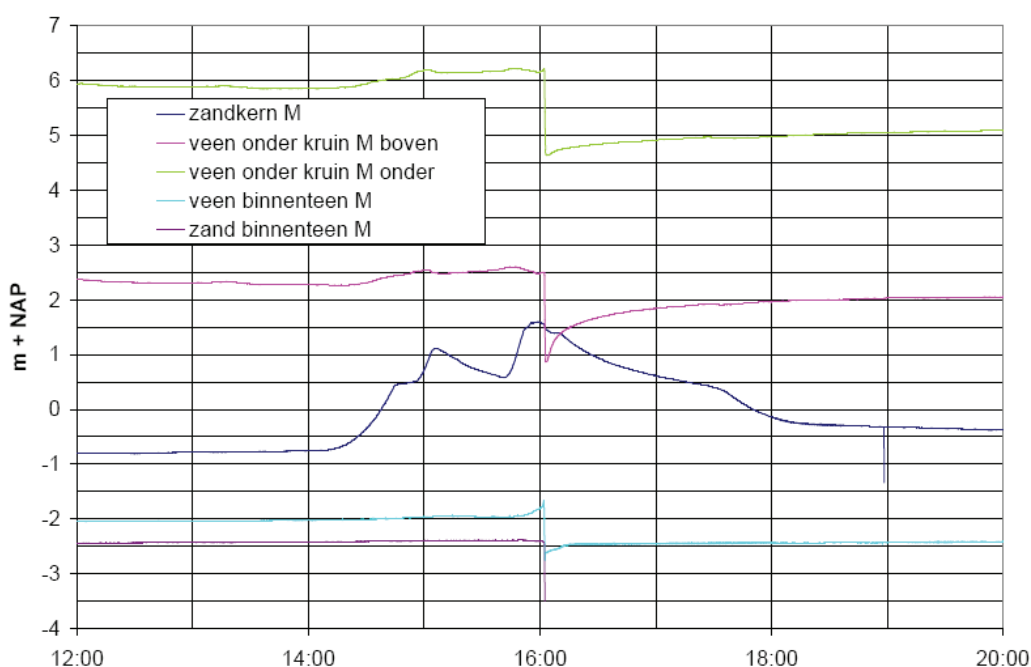
Figuur 4.13 Enkele waterspanningsmetingen in de middenraai

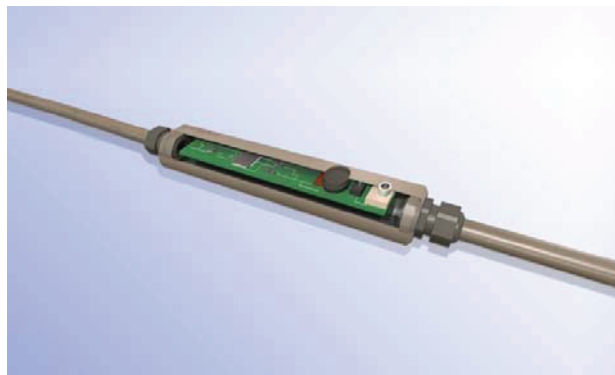
Figuur 5.1.1 Doorsnede van een GeoBeads sensormodule zoals toegepast in het meetnetwerk voor het IJkdijk Macrostabiliteitsexperiment met daarin sensoren voor waterspanning, temperatuur, beweging en vochtgehalte.

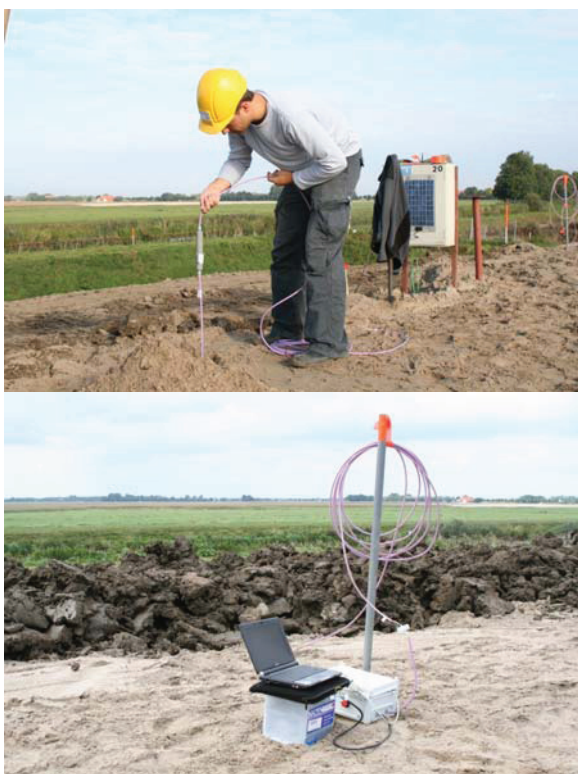
Alle verticale modules zijn min of meer loodrecht geplaatst. De draaiing om de eigen as was bij plaatsing in het geval van dit experiment willekeurig.

Figuur 5.1.3 a) Installatie en Foto 1b) directe uitlezing van verticale ketens.

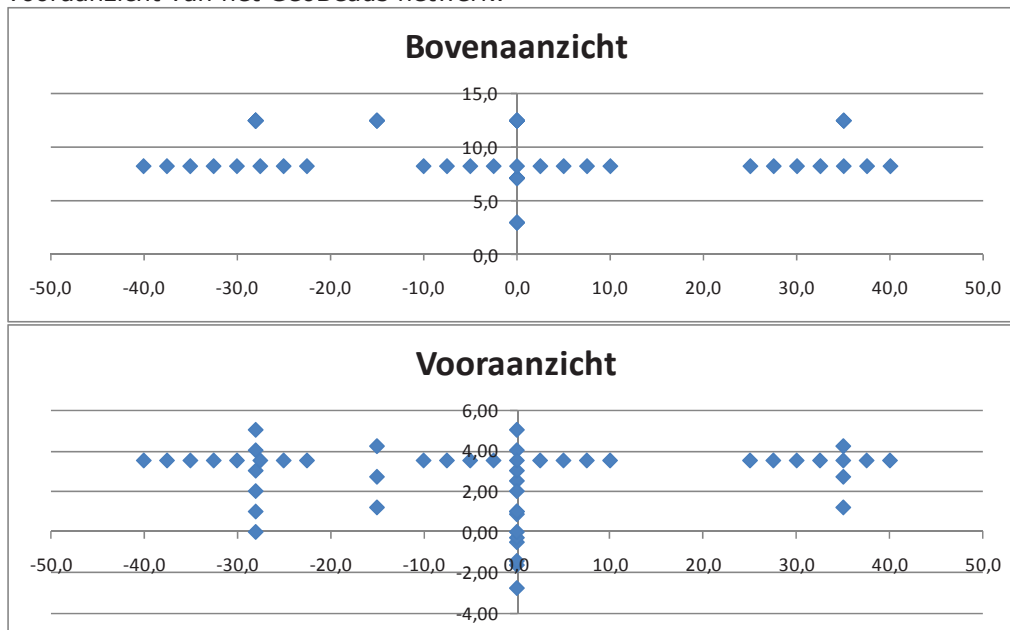
Uitgezet in twee dimensionale vlakken, geeft dit het volgende boven- en vooraanzicht van het GeoBeads netwerk:

Figuur 5.1.6 Boven- en vooraanzicht (vanuit achterland) van de plaatsing van GeoBeads sensormodules. Hierbij is het maaiveld en de teen van de dijk bij de middenraai als oorsprong gekozen.

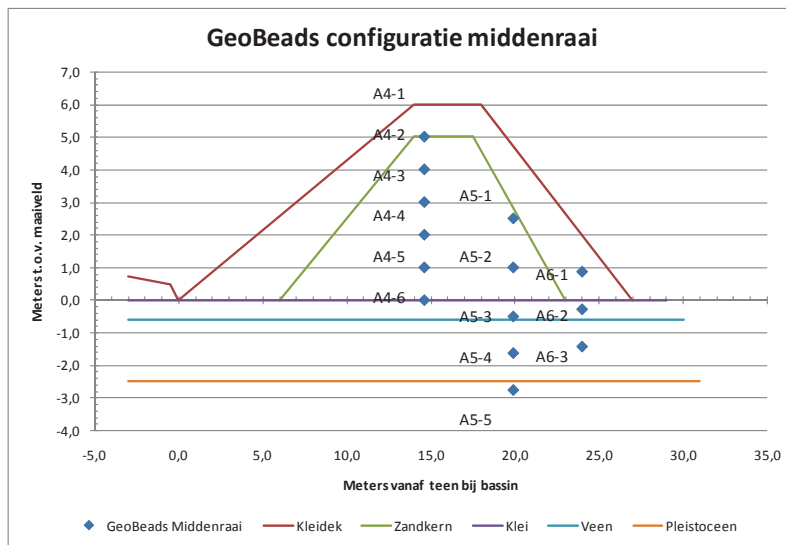
We richten ons in deze rapportage in eerste instantie op de metingen uit de verticale ketens in de middenraai, daar waar de uiteindelijke bezwijking ook heeft plaatsgevonden.

Figuur 5.1.7 Configuratie GeoBeads in middenraai.

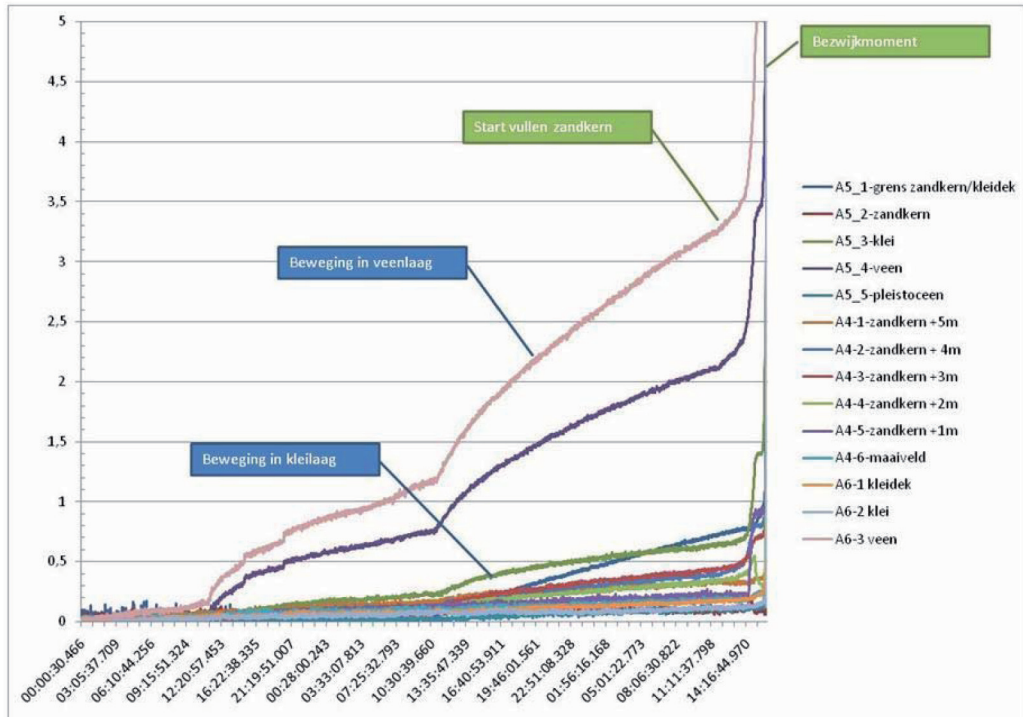
Figuur 5.1.8 Hoekverdraaiing van de GeoBeads sensormodules in verschillende grondlagen in de middelste meetraai van de dijk. Horizontale as is tijd van donderdag 25/09/08 0:00 uur t/m bezwijken op zaterdag 27/09/08 16:02 uur. Verticale as geeft totale verandering van de hellinghoek in graden t.o.v. de startpositie weer.

In figuur 5.1.8 is te zien dat er gedurende het gehele experiment beweging in de dijk en onderliggende lagen heeft plaatsgevonden. Met name in de veenlaag onder de dijk vond dit vroegtijdig plaats. De beweging is op bepaalde momenten ook versneld, waarneembaar door knikken en steile gedeeltes in de grafiek. Om de aanleiding van deze versnellingen te achterhalen zijn de evenementen (verzwakkingsmaatregelen) van de proefuitvoering op de tijd-as geplaatst, zoals in figuur 5.1.9 is weergegeven voor een sensormodule in de veenlaag.

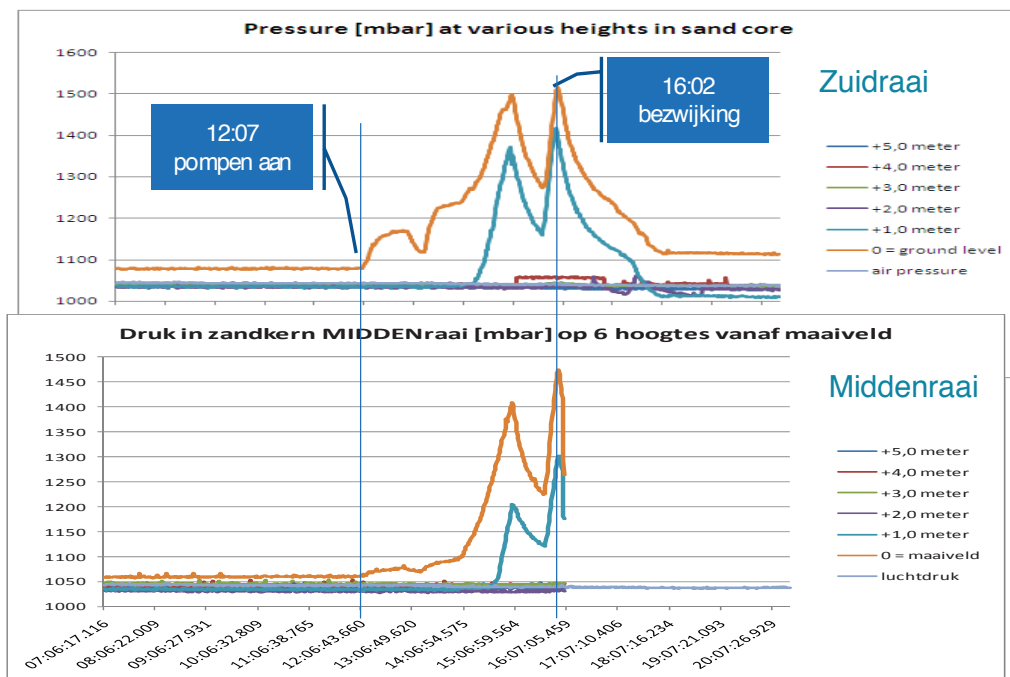
De laatste verzwakkingsmaatregel voor het bezwijken van de dijk was het volpompen van de zandkern van de proefdijk met water uit het kanaal. We observeren het effect hiervan duidelijk in figuur 5.1.8 in de vorm van een scherpe versnelling in beweging in de dijk. We zien ook dat vanaf dat moment alle verschillende grondlagen op elke positie in deze beweging gaan 'meedoen'. Om te achterhalen hoe de krachten die deze beweging hebben veroorzaakt tot stand zijn gekomen kijken we naar de waterspanning die de sensormodules gemeten hebben op locaties in de zandkern.

Figuur 5.1.10 Waterspanning (druk, 1 mbar = 1cm water) in de zandkern van de proefdijk bij de zuidraai (inlaat pompinstallatie) en middenraai.

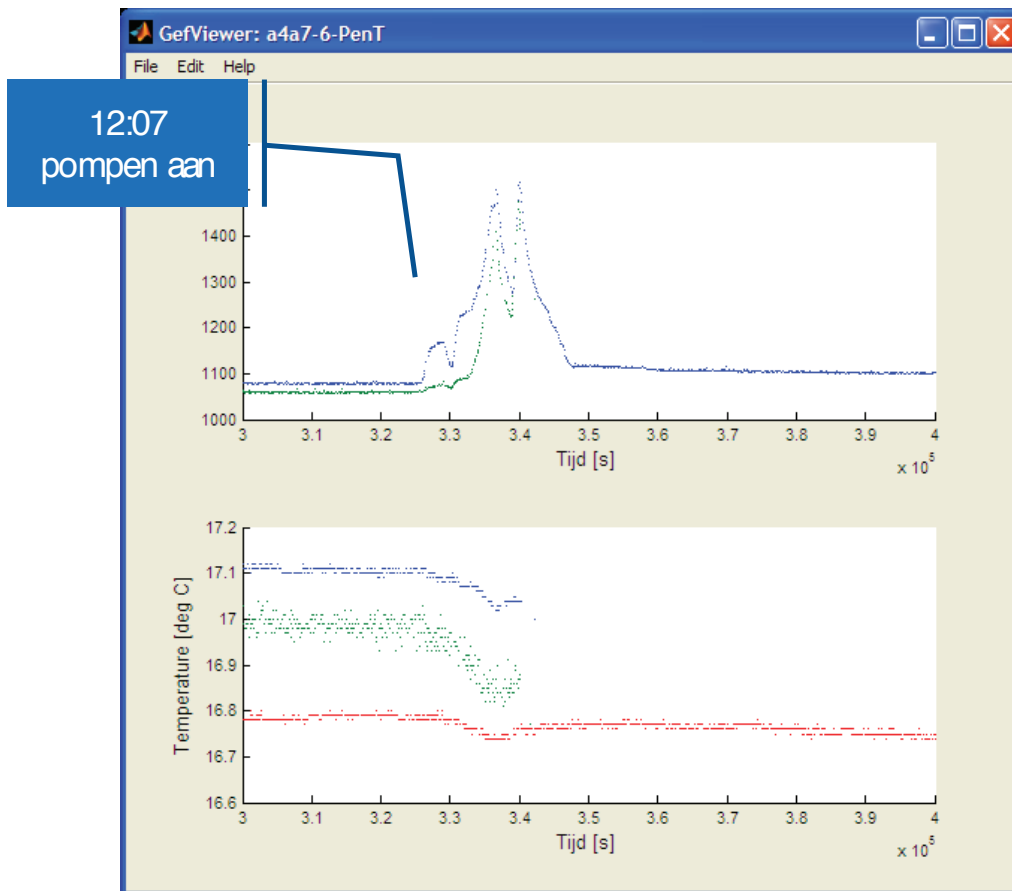
Eén van de unieke elementen van de GeoBeads sensormodules is het feit dat verschillende relevante parameters op dezelfde meetpunten worden waargenomen. Dit biedt de kans tot het bestuderen van correlaties tussen de verschillende metingen, zoals bijvoorbeeld waterspanning, temperatuur en beweging. Zo kunnen we op basis van deze correlaties bekijken of de verhoogde waterdruk in de zandkern inderdaad het gevolg is van het inpompen van water. Daarvoor kijken we naar de temperatuurmetingen in combinatie met de drukmetingen.

Figuur 5.1.11 Boven de waterspanning in de zandkern gedurende het vullen en bezwijken van de dijk. Onder de temperatuur onderin de zandkern op enkele locaties.

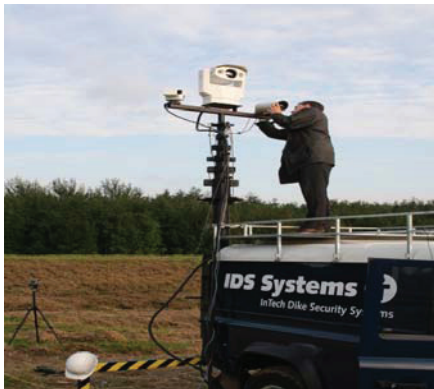
5.2.2 installatie camera's telescoopmast

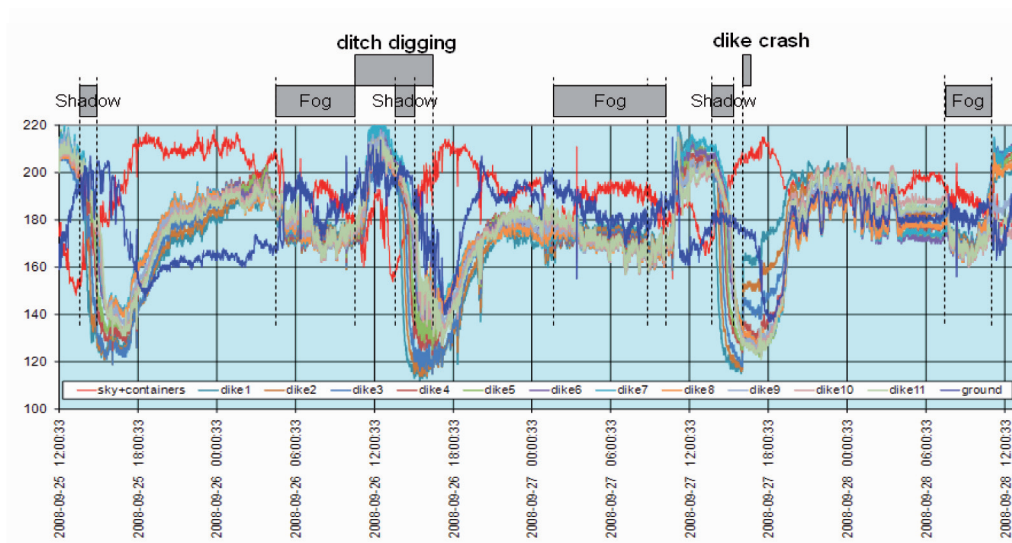
In bovenstaande grafiek is duidelijk te zien dat klimaatfactoren zoals mist, schaduw en de buitentemperatuur een duidelijke invloed hebben op de gemeten intensiteit van infrarood.

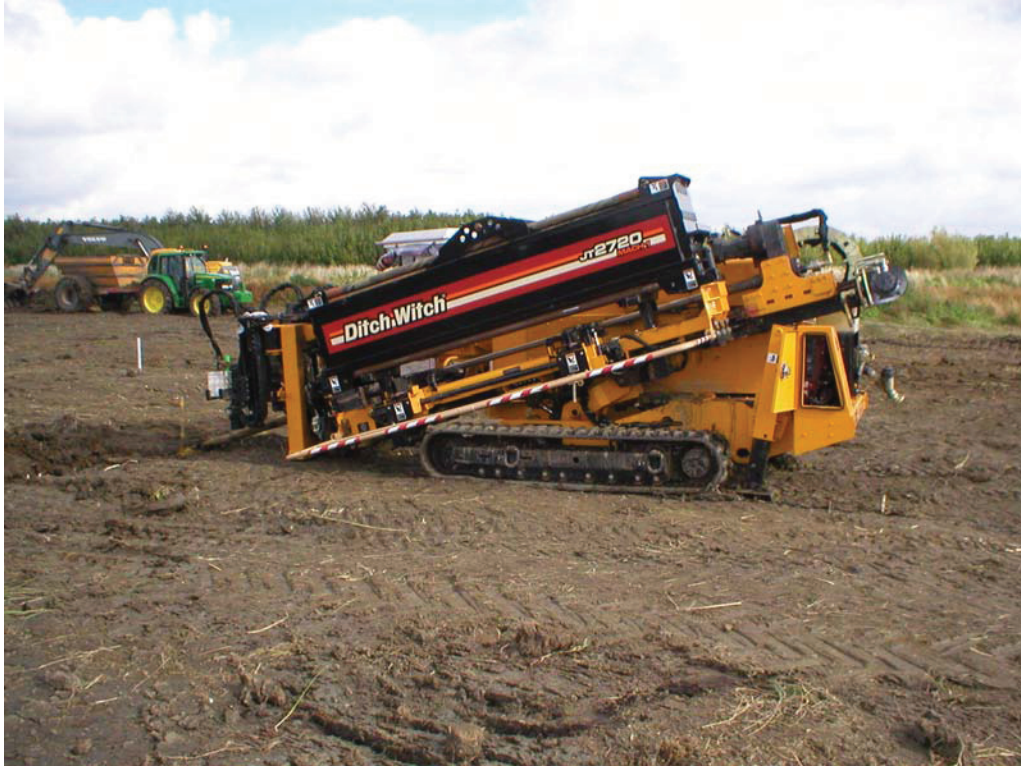
Figuur 3 Boorinstallatie voor het inbrengen van de detectiekabels 11 t/m 13

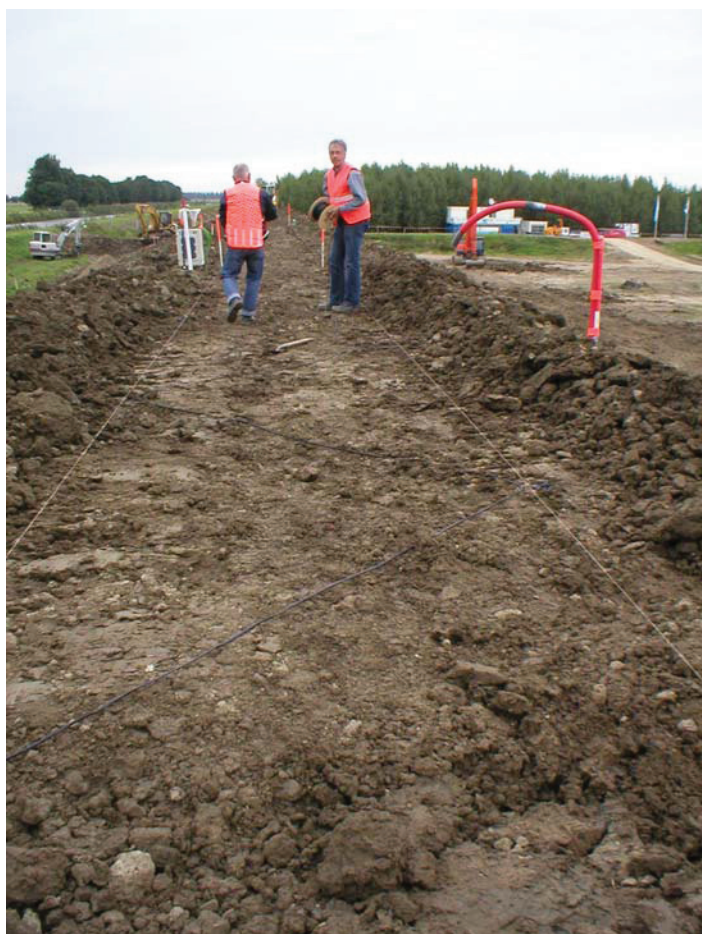
Figuur 5 Handmatige installatie van de detectiekabels 21 t/m 23 in de kruin van de dijk

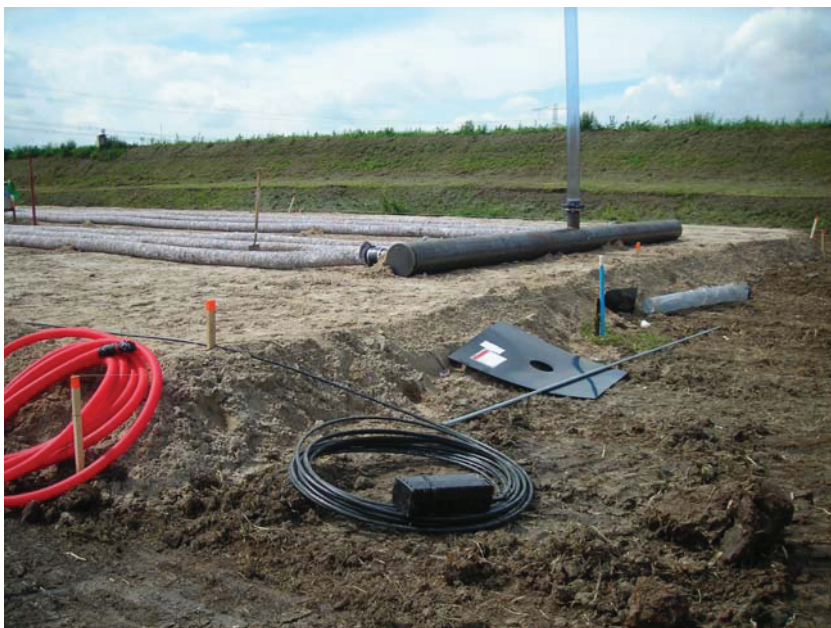
Afbeelding 1 Laagste positie van het vezeloptische kabel in de dijk.

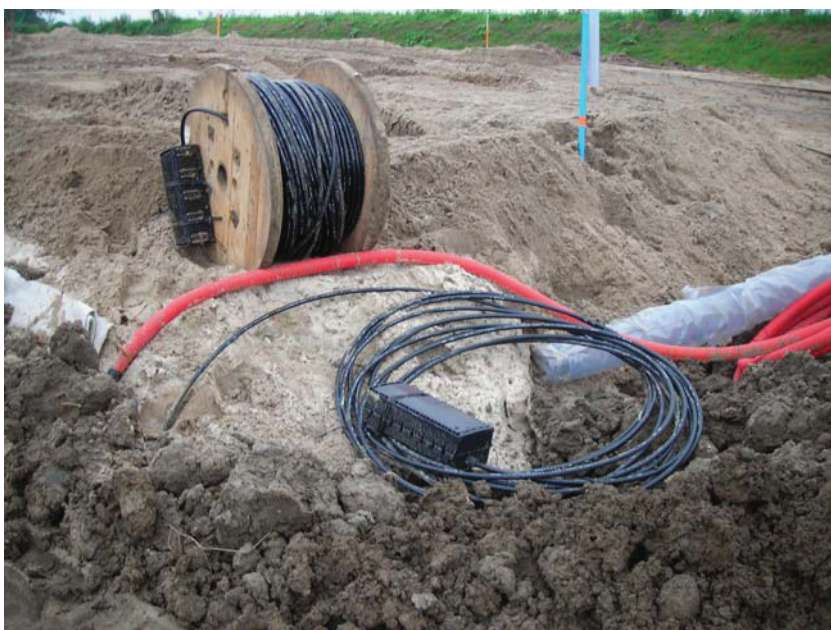
Afbeelding 2 Vezeloptische kabel gedurende het leggen. Een einde van het kabel is samen met de kabelmof op de kabeltrommel gerold, aan het andere gereeds gelegde kabeleinde is ook een kabelmof gemonteerd

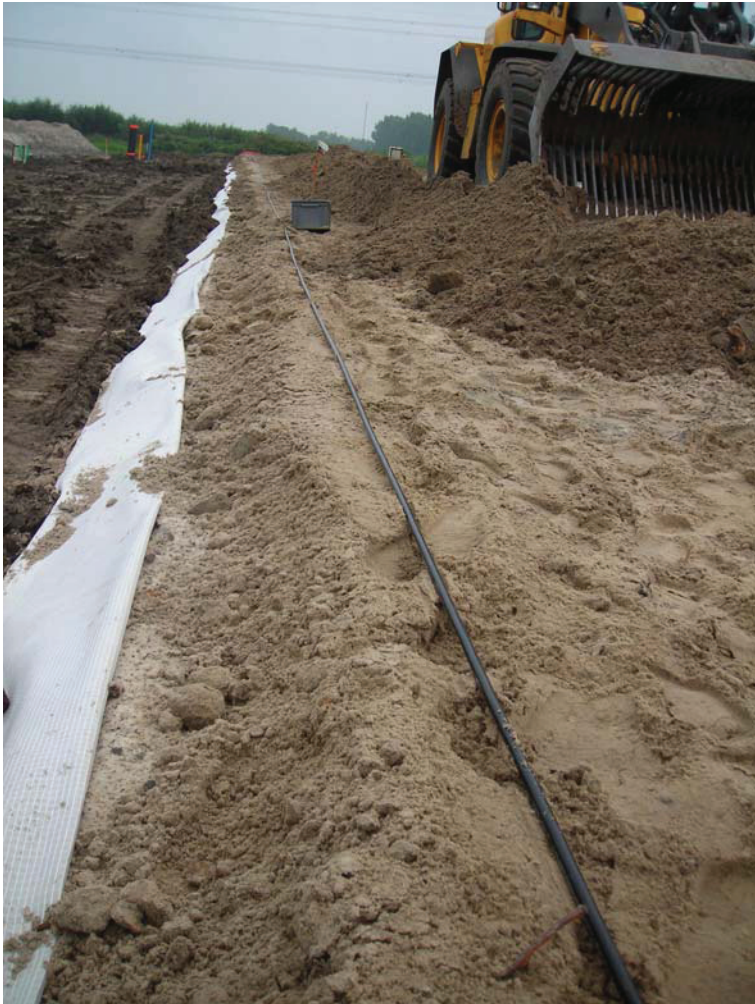
Afbeelding 3 Vezeloptisch kabel gedurende het leggen. Het kabel werd in de zandkern (rechts in beeld) bij de overgang naar de kleilaag aan het dijktalud (links van het geotextiel) gelegd.

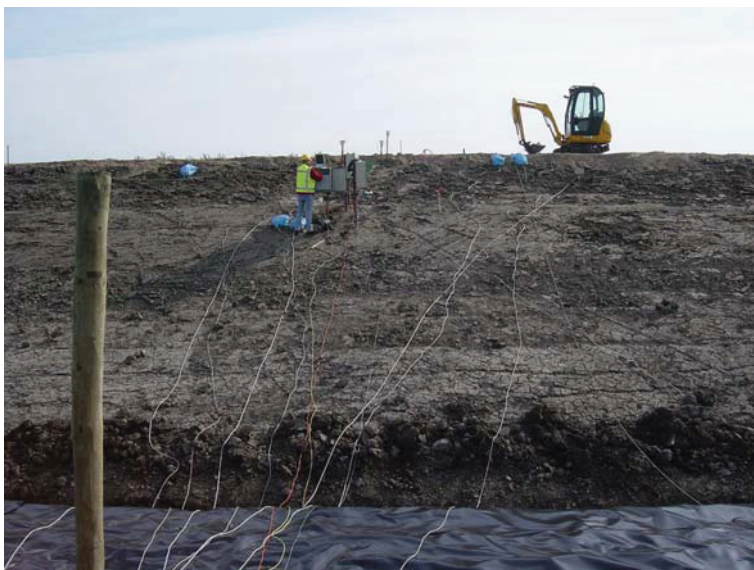
Afbeelding 8 Verloop van de meetleidingen over het waterbassin naar de kanaaldijk.

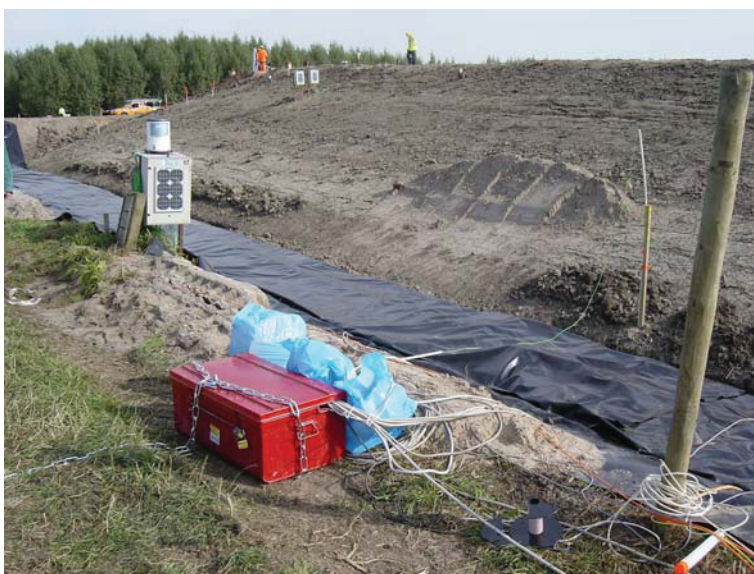
Afbeelding 9 Centraal punt van de meetleidingen op de kanaaldijk

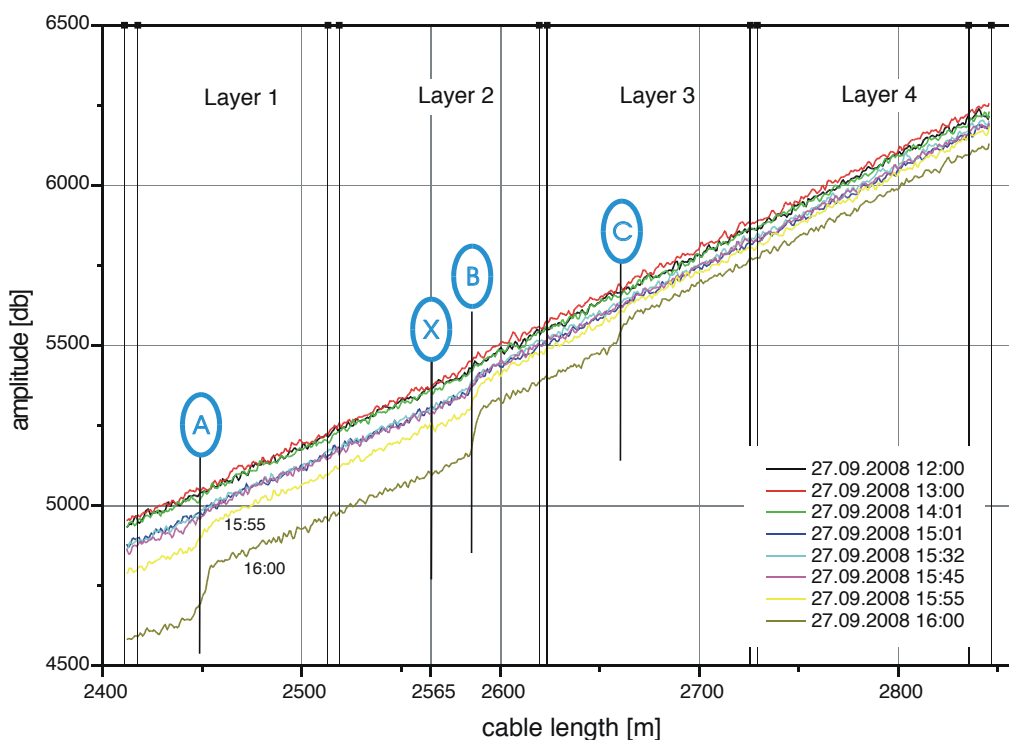
Afbeelding 10 Dempingsveranderingen langs het glasvezelkabel

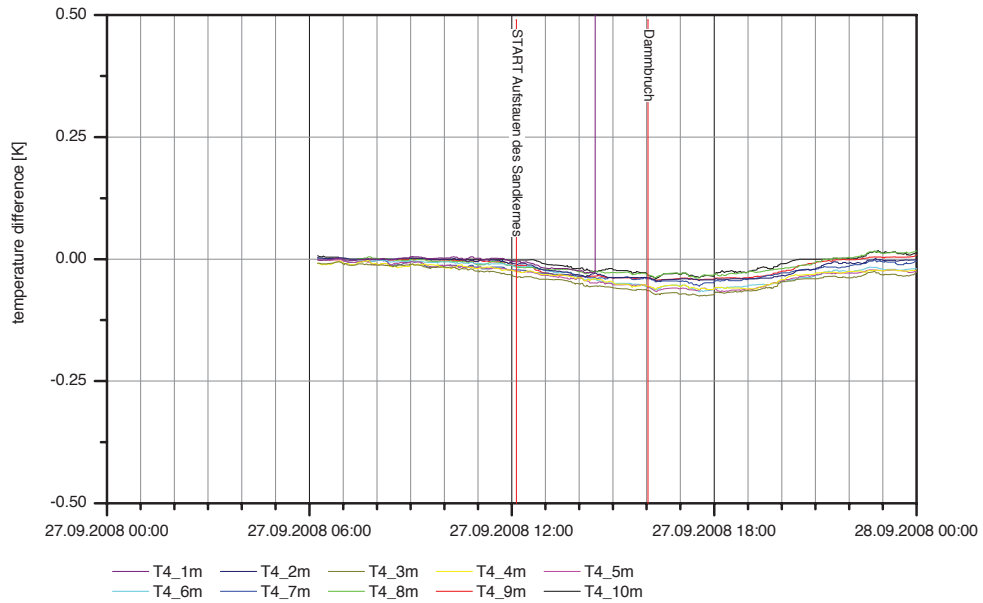
Afbeelding 18 Temperatuurverandering in de sondering T4
