5.6 Deelexperiment Hansje Brinker: Vormverandering: terrestrische laserscanning

Auteurs: Astrid Humme (Hansje Brinker), Freek van Leijen (Hansje Brinker / TU Delft), Ramon Hanssen (Hansje Brinker / TU Delft)

Tijdens het macrostabiliteitsexperiment van de IJkdijk zal door de toenemende belasting het dijklichaam mogelijk vormveranderingen (deformatie) ondergaan. De deformatie is relevant, aangezien deze als vroegtijdige indicator kan fungeren bij werkelijke extreme belasting van het dijklichaam. Tevens geeft de deformatie meer inzicht in de geomechanische mechanismen achter het falen van de dijk. De deformatie is over het algemeen echter waarschijnlijk klein en vaak niet met het blote oog waarneembaar. Om deze reden is het van belang deze deformatie kwantitatief vast te stellen. Hansje Brinker meet de deformatie van werkelijke waterkeringen in Nederland met millimeternauwkeurigheid met behulp van satellietgegevens.

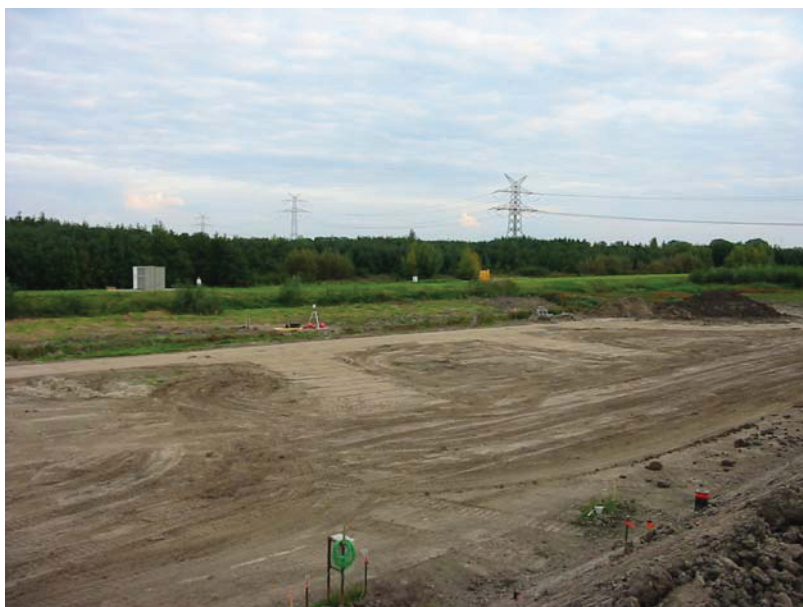
Figuur 4 Opstelling terrestrische laserscanner. De opstelling stond op een afstand van 47 meter t.o.v. het centrum van de dijk.

De ScanStation 2 heeft een bereik tot 300 meter voor objecten met een albedo waarde van 90% of meer en 134 meter voor objecten met een albedo waarde van 18%³. Het albedo van klei benadert de 18% waardoor de afstand tot de dijk de 134 meter niet mag overschrijden. De reflectie-intensiteit is afhankelijk van de afstand tussen scanner en object. Een kleinere afstand gaat gepaard met een hogere intensiteit en daardoor een grotere kans op een goede afstandsmeting. Daarom is een zo klein mogelijk afstand tot het te meten object gewenst. Echter maakte de proefopstelling van de macrostabiliteitsproef het niet mogelijk om de laserscanner dichterbij dan 47 meter van de dijk op te stellen. Hierbij speelden zowel veiligheidsvoorschriften, risico's voor de apparatuur, als uit te voeren werkzaamheden tijdens de proef een rol. Met de positionering van 47 meter vanaf de dijk is de maximale afstand tot de uiteinden van de dijk 84 meter, ruim binnen de maximaal toegestane afstand van 134 meter. De opstelling van de ScanStation 2 is zichtbaar in fig. 4.

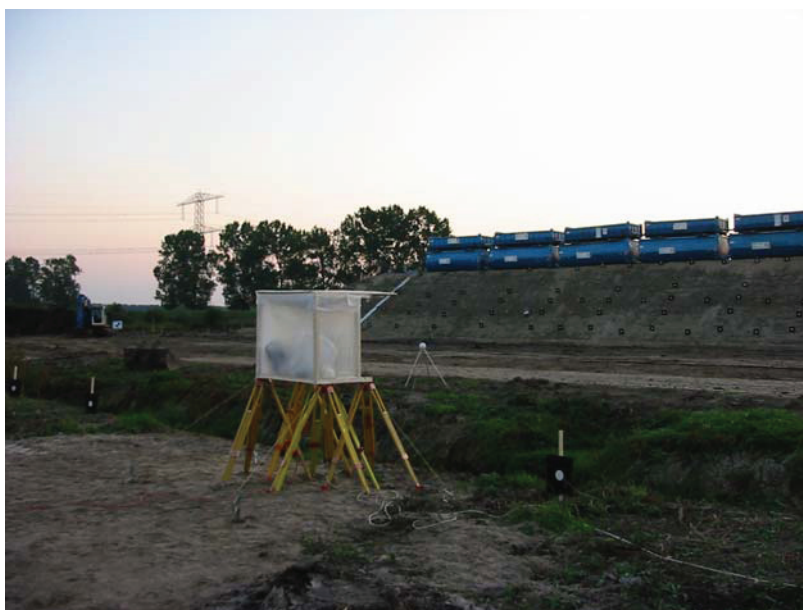
Figuur 5 Opstelling terrestrische laserscanner ScanStation 2. De scanner is geplaatst onder een afdak geïnstalleerd op vier driepoten. Het afdak bood bescherming tegen regenval, wind, vocht en invallend zonlicht.

De scanner is geplaatst op een driepoot op ongeveer 1.8 meter boven het aardoppervlak. Een behuizing, opgebouwd uit een houten balkconstructie en licht plastic, geeft de scanner bescherming tegen hevige regenval, wind, vocht, en invallend zonlicht, zie fig. 5.

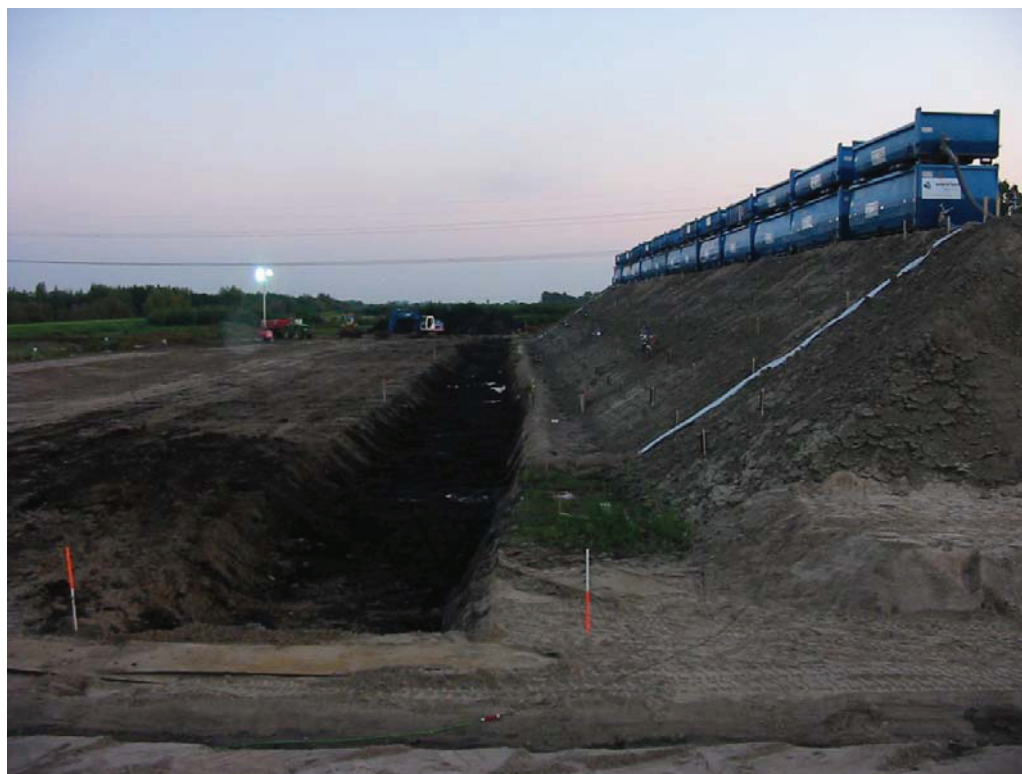
Figuur 7 Eerste (ondiepe) greppel aan de voet van de dijk.

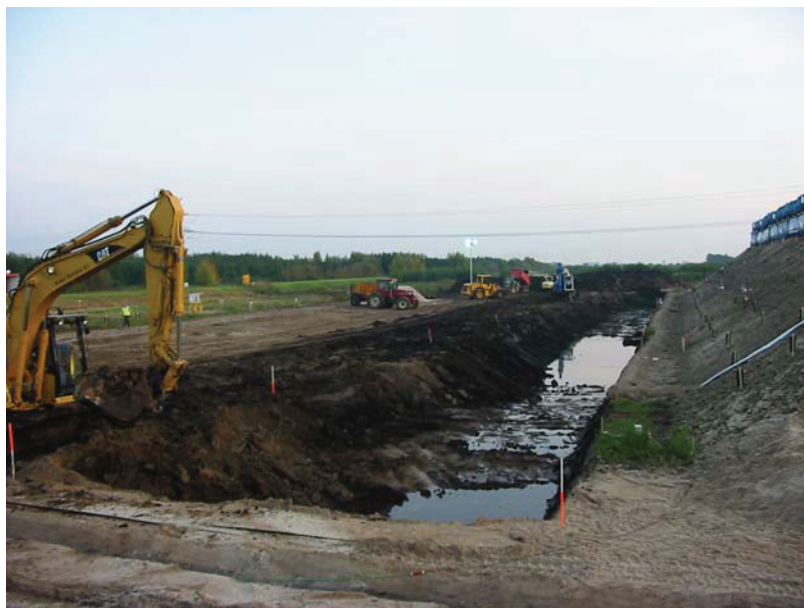
Figuur 11 Diepe ontgraving van de greppel aan de voet van de dijk.

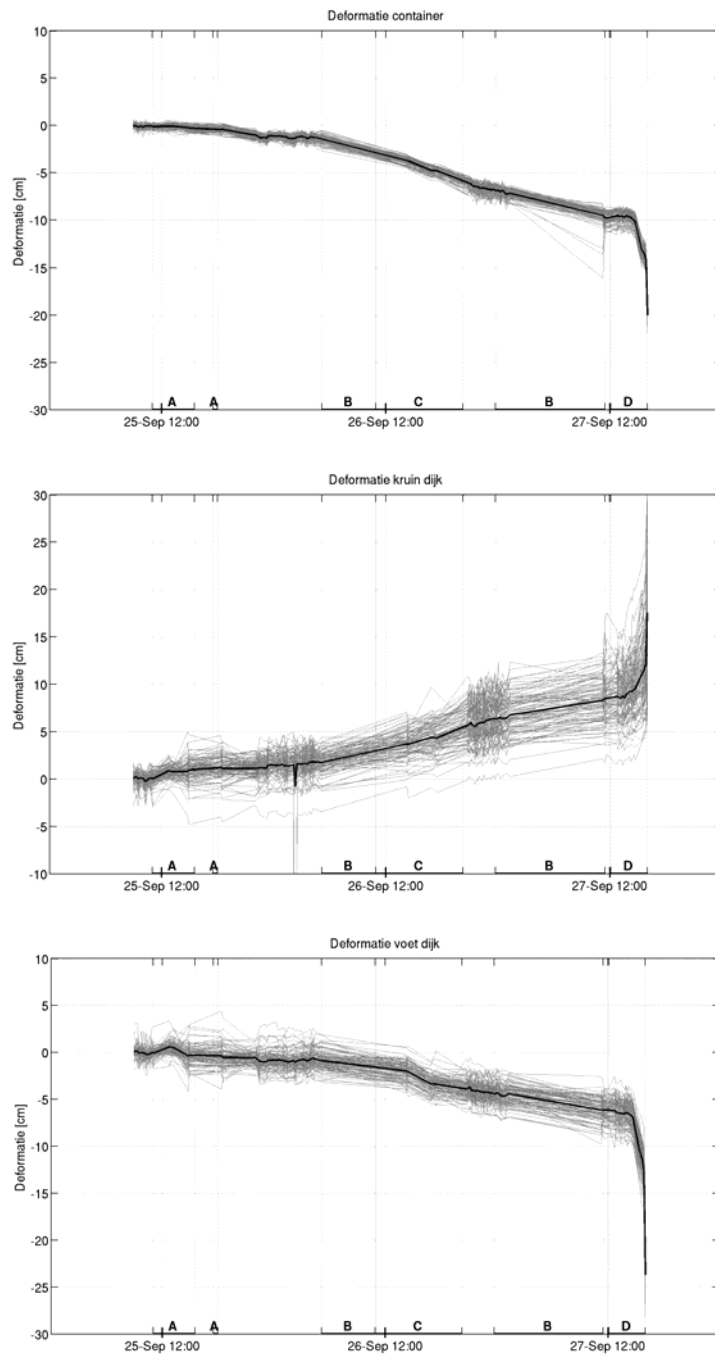
Figuur 19 Deformatie tijdseries voor verschillende onderdelen van de dijk in het gebied met maximale deformatie. Deformaties tot het moment van bezwijken zijn weergegeven. De vervorming in de grafieken is in de kijkrichting van de scanner. Boven) container, midden) kruin dijk, onder) voet dijk. De grijze lijnen laten de deformatie zien van alle ruimtelijk geïnterpoleerde gridcellen in een gebied van ongeveer 1x1 meter (100 gridcellen). De zwarte lijn toont het gemiddelde. De maximale deformatie van de dijk voor bezwijking bedraagt zo'n 20 tot 30 centimeter. De evenementen worden aangeduid met een letter. A: ondiepe ontgraving, B: mist, C: diepe ontgraving, D: vullen zandkern.

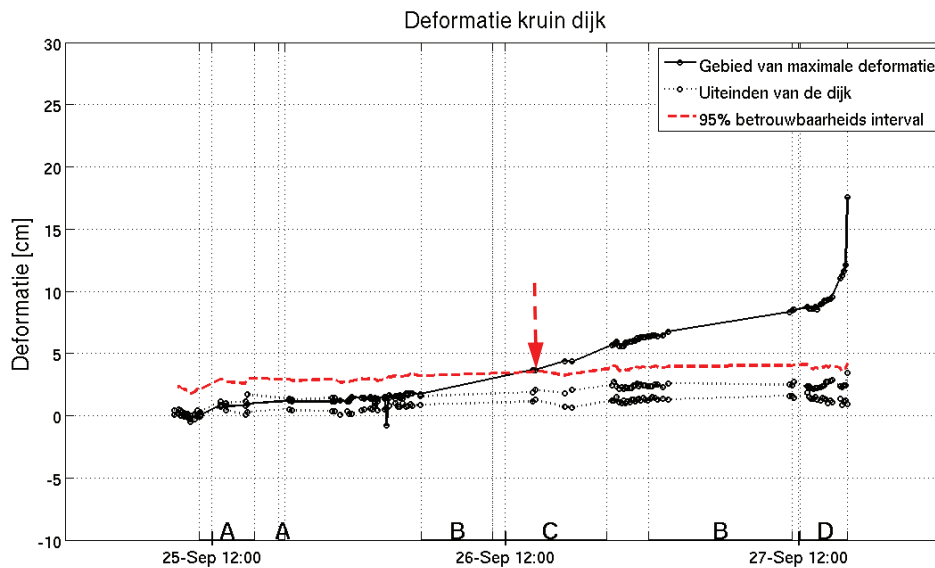
Figuur 20 Deformatie tijdseries voor de kruin van de dijk in het gebied met maximale deformatie en aan de uiteinden van de dijk. De cirkels representeren de opnametijden van de scans. Ter plaatse van de rode pijl, 26 september 14:14, kan met 95% betrouwbaarheid gesteld worden dat de deformatie afwijkt van de deformatie van de uiteinden, die stabiel zijn verondersteld. Deformaties tot het moment van bezwijken zijn weergegeven. De vervorming in de grafieken is in de kijkrichting van de scanner. De evenementen worden aangeduid met een letter. A: ondiepe ontgraving, B: mist, C: diepe ontgraving, D: vullen zandkern.

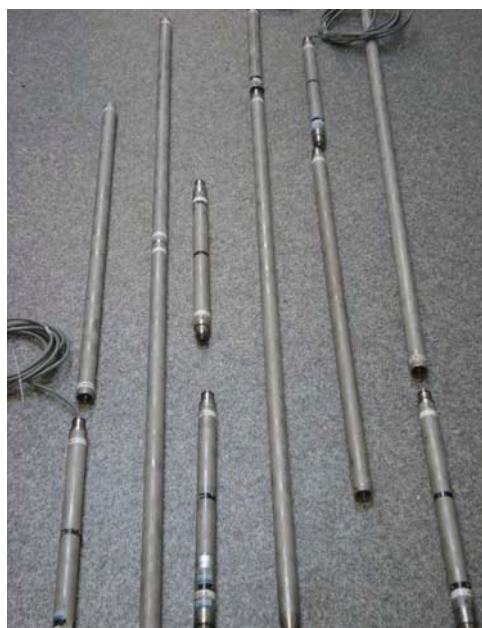
Foto 1b SDP's in werkelijkheid

Maatgevende parameter	Meetbereik	Nauwkeurigheid	Resolutie
<i>Te meten parameters</i>			
Waterspanning	100kPa	0,1% (0,1kPa)	0,1kPa
Deformatie X en Y	± 10 graden	0,1% (0,01graad)	± 0,01mm/m
Deformatie Z	+10...-40cm	0,1% (0,5mm)	0,1mm
Temperatuur	-20...+50 grC	0,1%	0,1 graad C
Waterstand

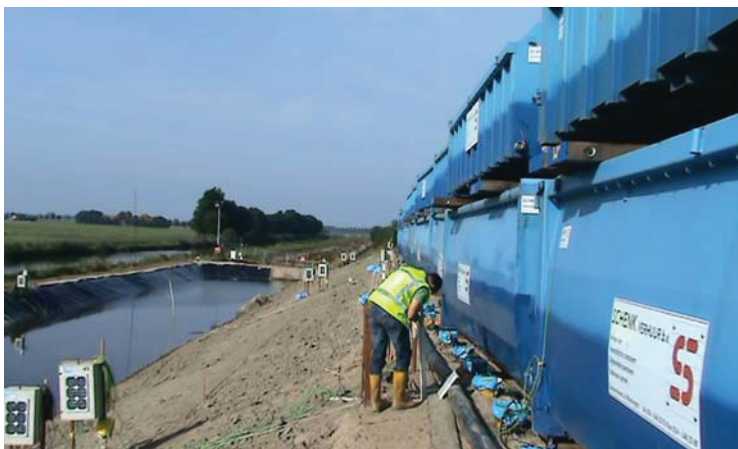
Piëzometer op +2,80m NAP
XY tiltsensor op +2,95m NAP

Foto 2 SDP's in kruin aan bassinzijde

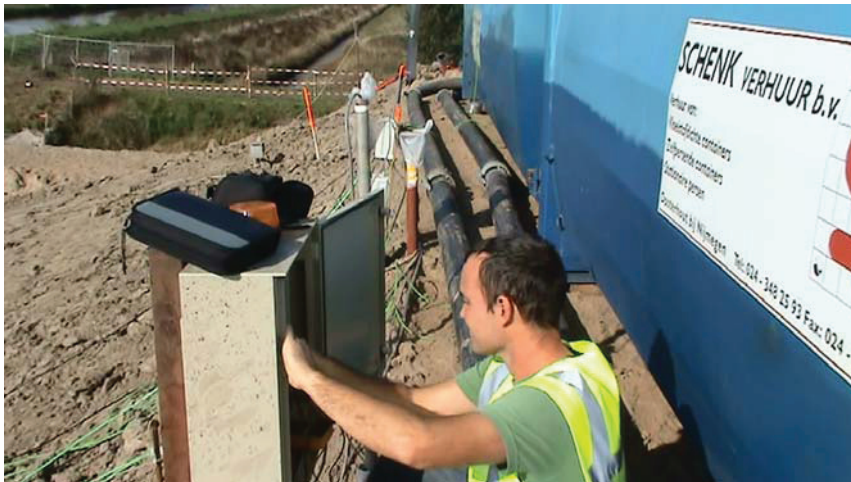
Foto 3 Controle van de systemen op de vrijdag voor bezwijken

Op vrijdag 26 september zijn de systemen gecontroleerd op functioneren. Er bleek toen dat door een storing in de stroomvoorziening het systeem gestopt was. Ook de back-up accu's waren geheel leeg. De voeding is hersteld en er zijn nieuwe back-up accu's geplaatst. Hierna heeft het systeem probleemloos gefunctioneerd.

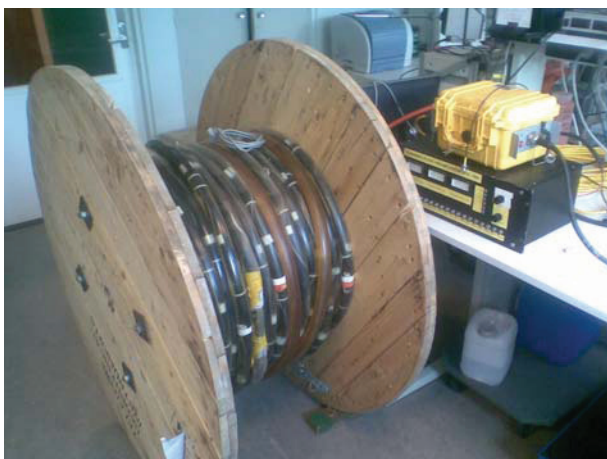
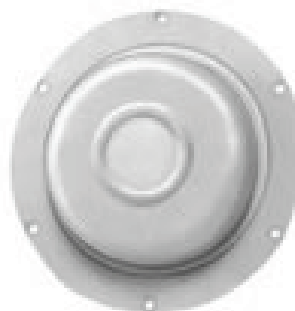
Figuur 5.8.6 Array met hydrofoons gewikkeld op een klos en luidspreker type UW30.

- Array geleend van Deltares, 18 hydrofoons, type?, spacing 3.125 m, zie Figuur 5.8.6.8.4
- Amplifier
- Data acquisitiesysteem Geode
- Luidsprekers, onderwaterluidsprekers type Electro-voice UW30 (30 Watt, diameter 18 cm), zie Figuur 5.8.6.

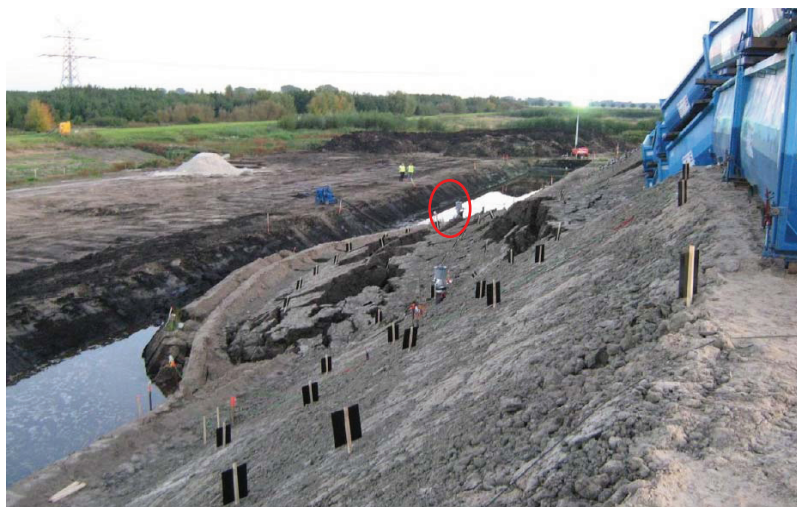
Foto 3.2 Bovenaanzicht afglijding waarin de verplaatsing van de midden IP zichtbaar is (bron foto: Deltares)

De resultaten van de IP (grafieken) zijn opgenomen in bijlage 1. De midden en Noord IP bevonden zich in het afglijdingsvlak. De midden IP is over ong. 5 m verplaatst in de richting van de gegraven teensloot en is hierbij waarschijnlijk afgebroken. De Noord IP is niet verplaatst, maar bevindt zich wel in de scheuren van de afglijding.

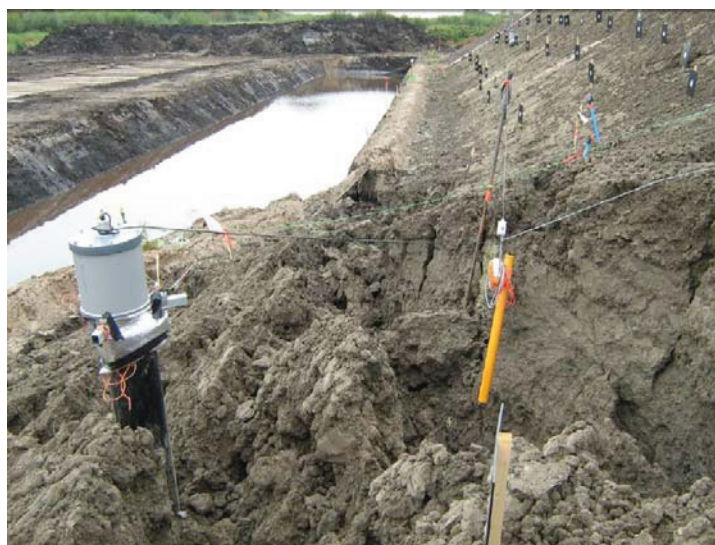
Foto 3.3 Middenraai met IP en II (oranje buis) (bron foto: Deltares)

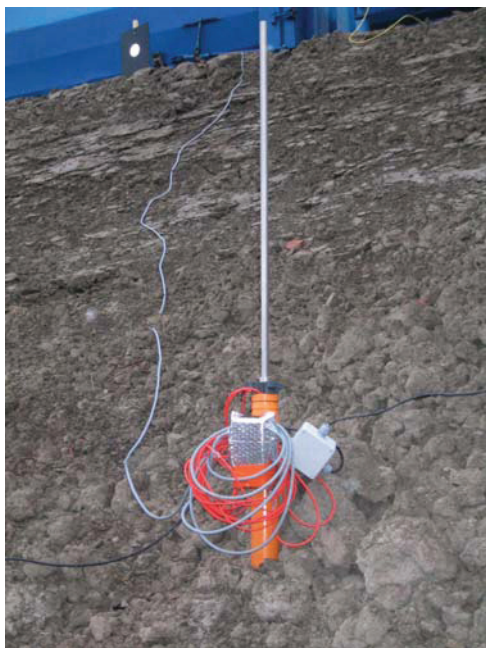
Een II bestaat uit een verticale string van onafhankelijk werkende hellingshoekmeters of inclinometers. Deze string wordt in een speciale verticale buis in de grond aangebracht. Deze buis reikt meestal tot de draagkrachtige zandlaag om dienst te doen als 'vast punt' in horizontale zin. De inclinometers zijn aan elkaar gekoppeld en leveren zodoende een 'hellingshoek-profiel met de diepte van de waterkering. Door de gemeten hellingshoeken te vermenigvuldigen met de lengte van de inclinometers en deze bij elkaar op te tellen wordt een verplaatsingsprofiel met de diepte verkregen.

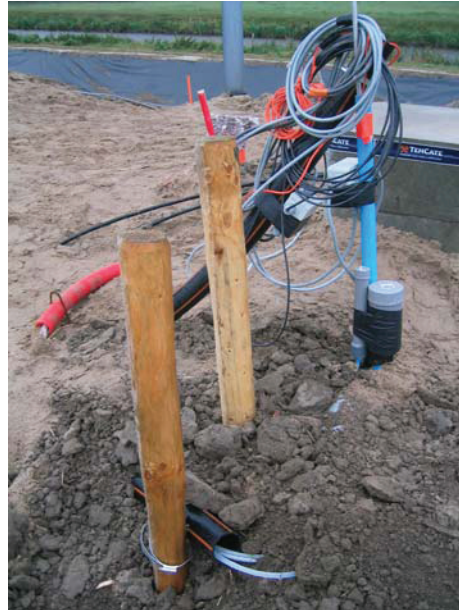
Foto 3.6 LLS in kruin IJkdijk

De metingen laten zien dat er een duidelijk verzakking begint op te treden in de midden raai vanaf 26/09/08 vanaf ong. 12:00 uur. Alle raaien laten vervolgens duidelijke bewegingen zien op 27/09/08 vanaf ong. 14:00 uur.

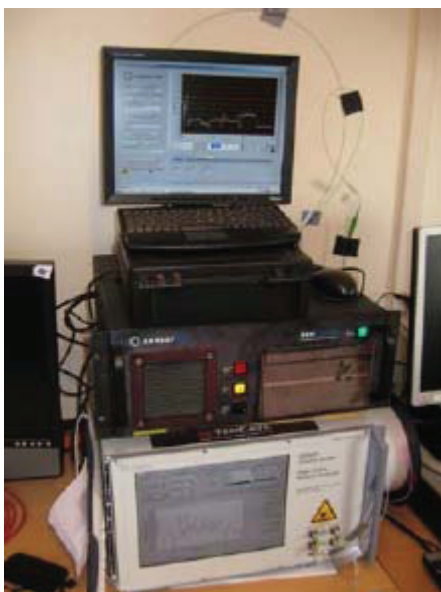
De uitleesunit (zie figuur 5.10.2) vertaalt de Brillouin shift naar de daadwerkelijke lengteverandering van de fiber en geeft ook precies aan op welke locatie langs de fiber dit optreedt. Door op deze wijze continu en real-time elk 0,50m van de fiber uit te lezen ontstaat het volledige integrale / gedistribueerde lengteverandering over de gehele lengte van de fiber en dus het deformatiegedrag van de dijk waarin de fiber is aangebracht.

Figuur 5.10.2 Uitleesunit Geodetect

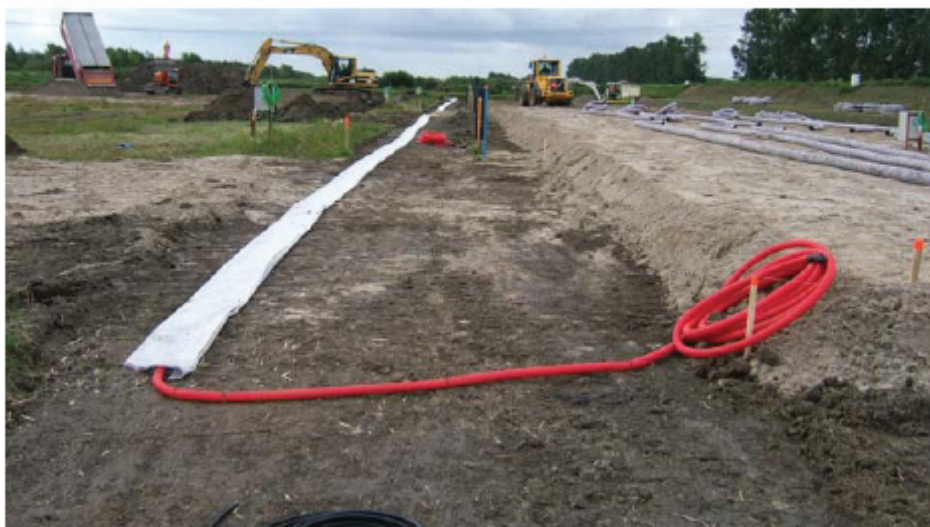
Figuur 5.10.3 Installatie van de eerste Geodetect-strip in de teen van de dijk.

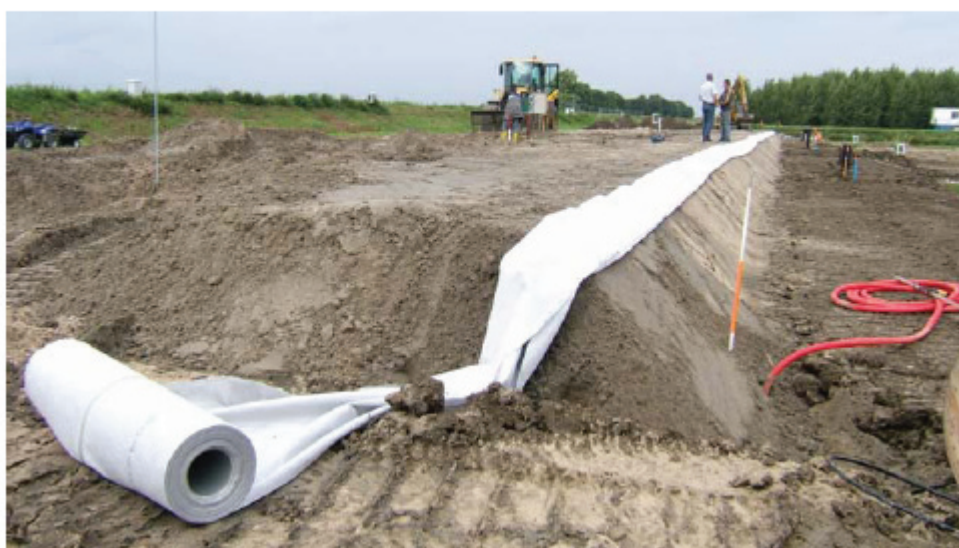
Figuur 5.10.4 Installatie van de tweede Geodetect-strip langs het binnentalud van de dijk.

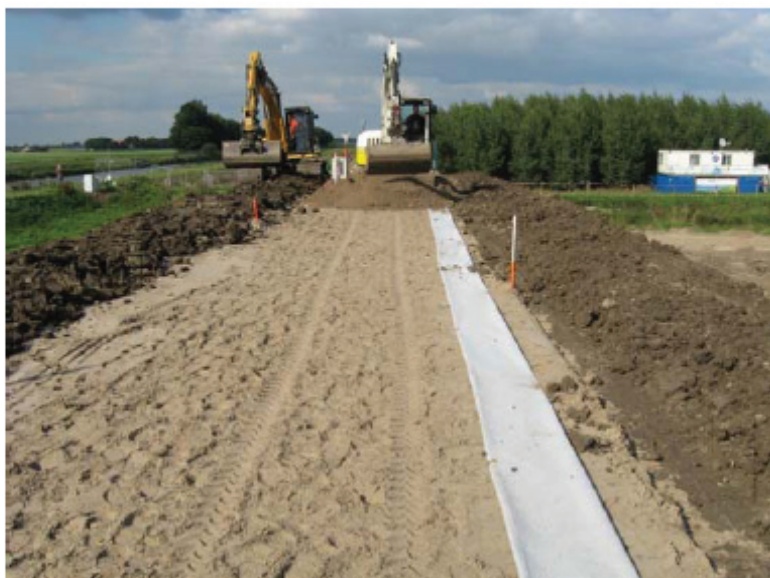
Figuur 5.10.5 Installatie van de derde Geodetect-strip op de zandkern, onder de kruin van de dijk.

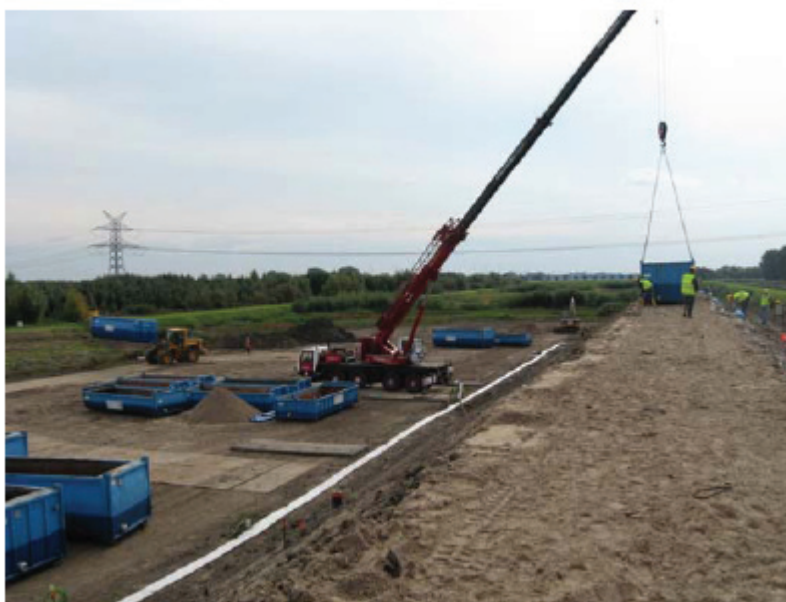
Figuur 5.10.6 Installatie van de vierde Geodetect-strip op de berm, aan de rand van de tijdens de proef te graven sloot (onderaan de dijk).

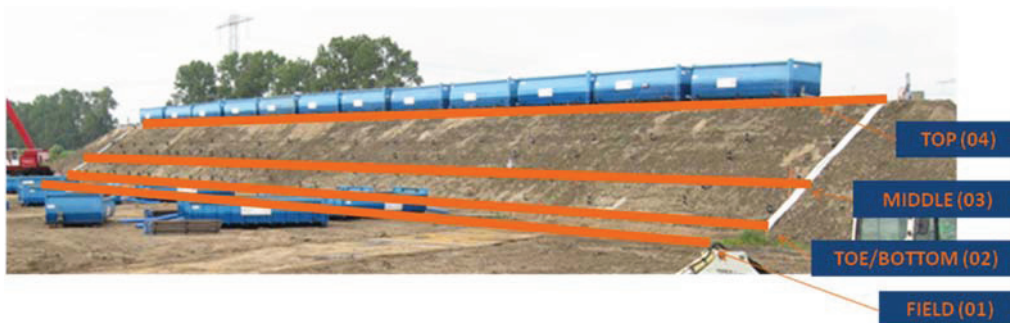
Figuur 5.10.7 Stabiliteitsdijk met indicatie van de locatie van alle strips.

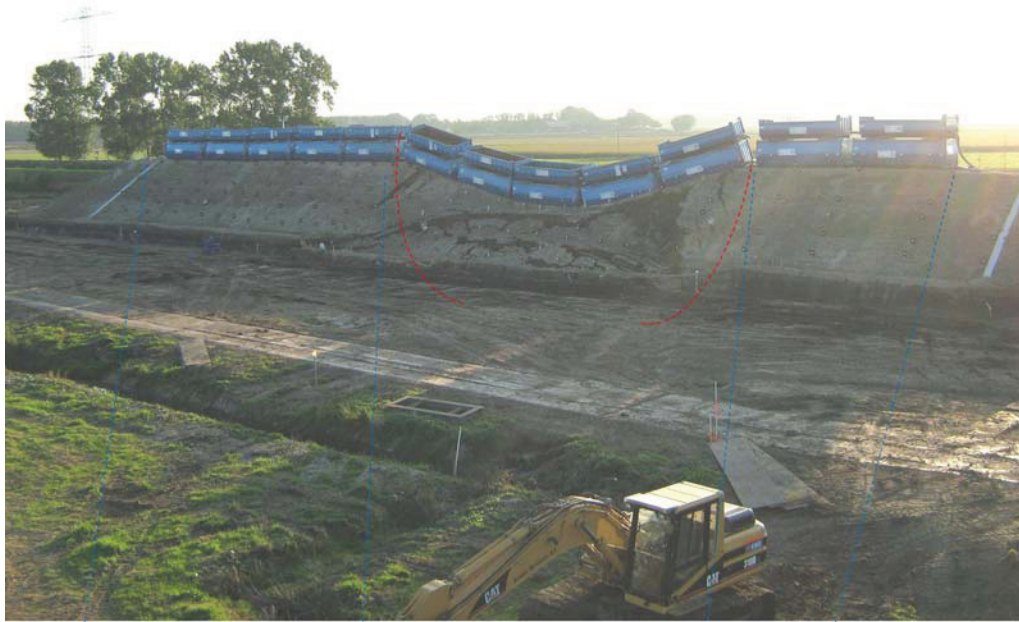
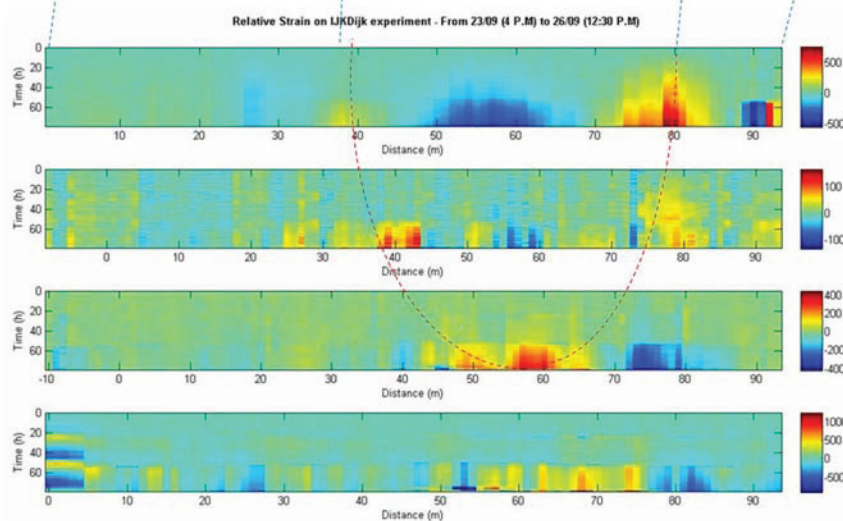
Figuur 5.10.13 Relatie tussen Geodetect-metingen en werkelijkheid.

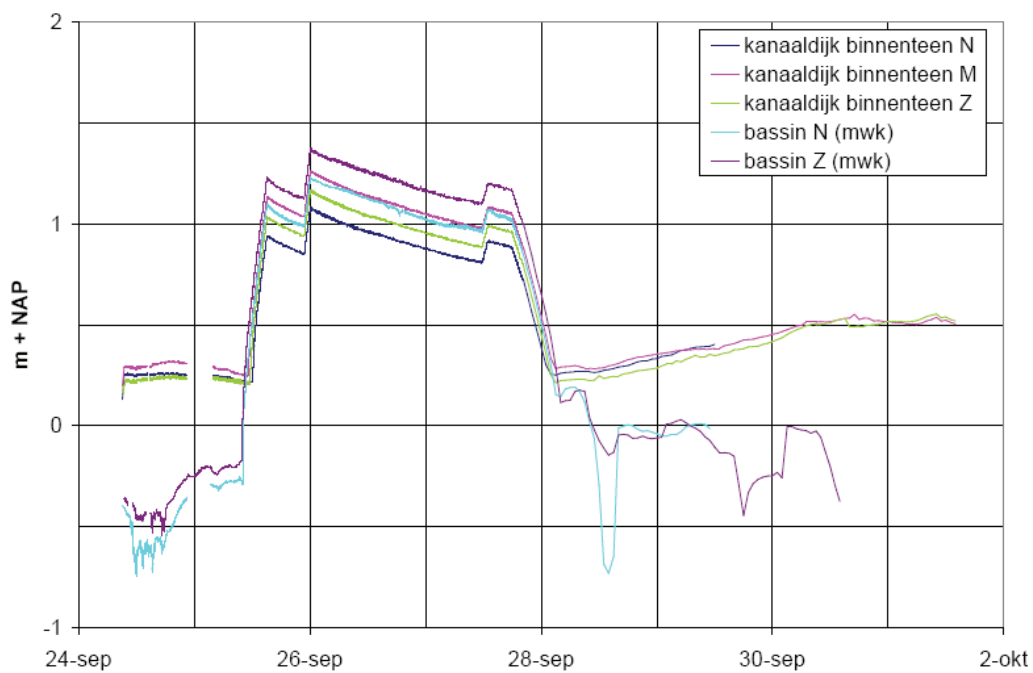
Figuur 5.11.3 Peilen in kanaaldijk binnenzijde en bassin.

Figuren 5.11.2 en 5.11.3 tonen de gemeten stijghoogten in de kanaaldijk, waterbassin en kanaal. De gemeten stijghoogten aan de binnenzijde van de kanaaldijk lopen op met het vullen van het waterbassin, zie figuur 5.11.3. Als gevolg van lekkage loopt het bassin geleidelijk leeg. Het bassin is tijdens de proef tweemaal bijgevuld. Dit leidt tot het zaagtand-verloop. De stijghoogten in de buitenzijde van de kanaaldijk lopen geleidelijk op gedurende proef. Dit geldt met name aan de noordzijde.
