STATE OF THE ART ASFALTDIJKBEKLEDINGEN

RAPPORT

2010
w06

STOWA rapportnummer 2010-W06

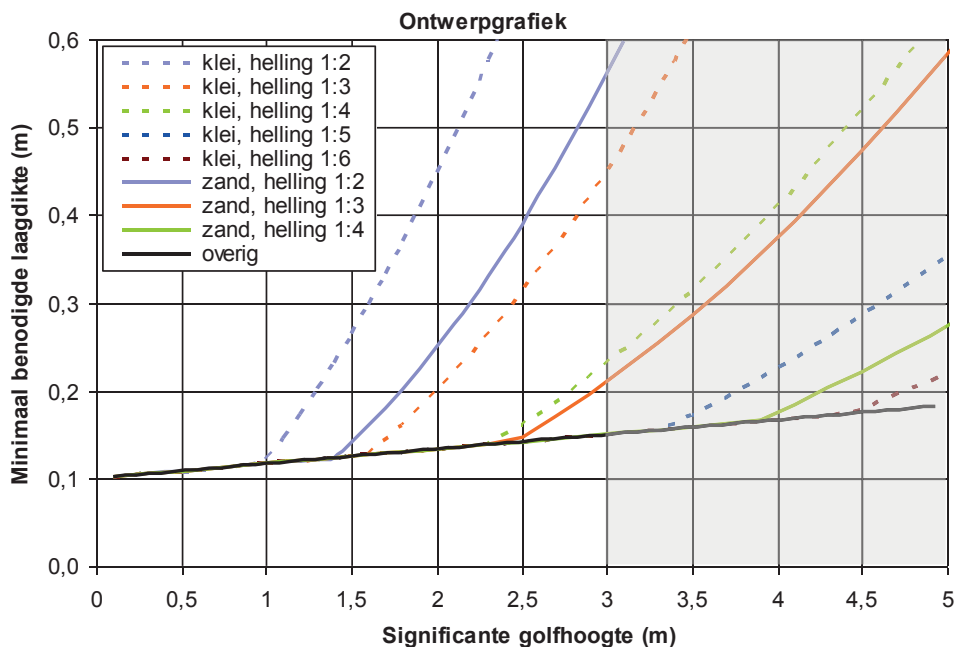
FIGUUR 2-4 GRAFIEK VOOR HET ONTWERPEN VAN EEN BEKLEDING VAN WATERBOUWASFALTBETON OP GOLFKLAPPEN

Als de significante golfhoogte groter is dan 3,0 meter, moet ook aandacht worden besteed aan mogelijke andere wijzen van bezwijken als gevolg van de golfbelasting.

Uitgangspunt voor het gebruik van de ontwerpgrafiek is dat de bekleding ten minste voldoet aan de eisen die aan het mengsel worden gesteld in de RAW-standaard 2005 [12]. Een onderbouwing van de parameters die zijn gebruikt bij het opstellen van de grafiek is opgenomen in [16]. Bij het opstellen van de grafiek zijn de volgende ontwerpparameters aangehouden:

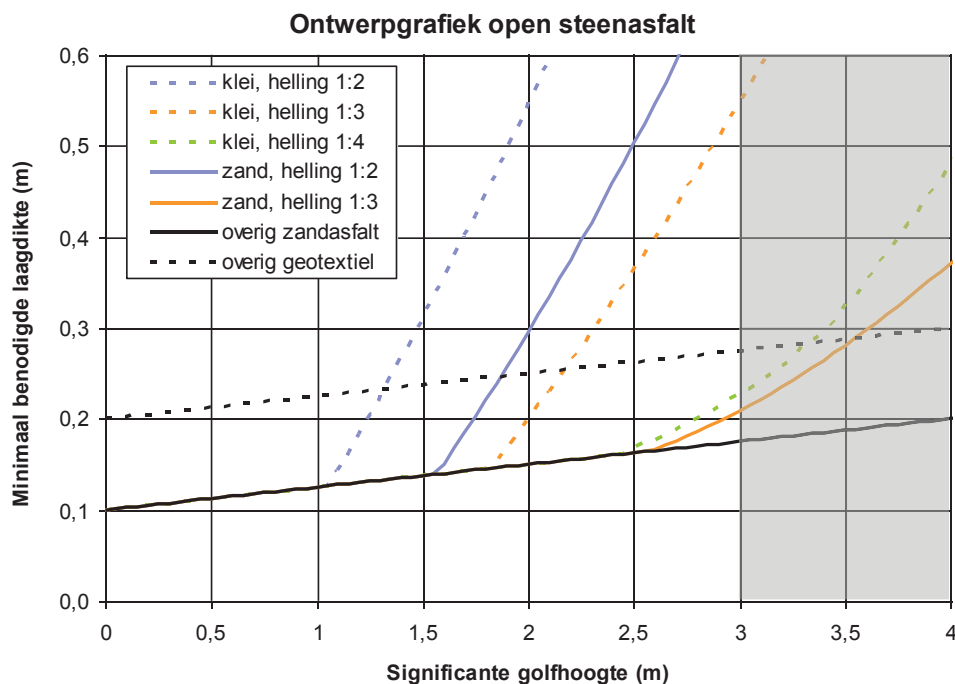
FIGUUR 2-5 GRAFIEK VOOR HET ONTWERPEN VAN EEN BEKLEDING VAN OPEN STEENASFALT OP GOLFKLAPPEN

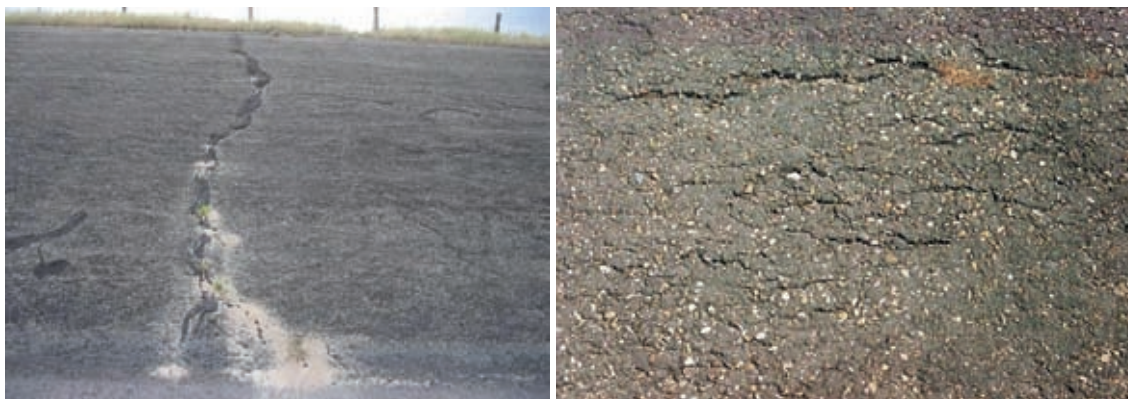
FOTO'S 1

LINKS, TEMPERATUURSSCHEUREN WAARBIJ ZAND VAN ONDER DE BEKLEDING IS GEKOMEN ALS GEVOLG VAN ACTIVITEIT VAN MIEREN;
RECHTS, WALSSCHEUREN

Scheuren die duidelijk minder bedreigend zijn, zijn walsscheuren. Dit zijn scheuren die op korte afstand min of meer parallel aan elkaar lopen. Deze scheuren, ontstaan bij aanleg, zijn slechts oppervlakkig en reduceren daardoor de effectieve toplaagdikte slechts in beperkte mate. Zij vormen geen bedreiging voor de zanddichtheid. Toch verdienen zij wel enige aandacht omdat een minder dicht oppervlak makkelijker leidt tot veroudering en aantasting.

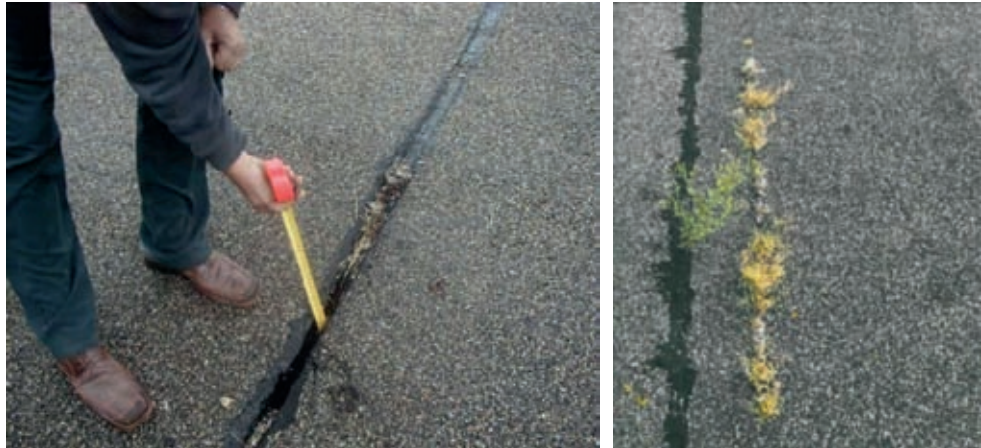
FOTO'S 2

Naden die bij aanleg van de bekleding onvermijdelijk ontstaan, zijn plaatsen waar de kwaliteit, o.a. de sterkte, vaak net even wat minder is dan midden in een asfaltplaat. De constructie is bij een naad dus schadegevoeliger. Temperatureffecten kunnen daarom nog weleens tot openstaande naden of daglassen leiden. Indien de naad onderdeel is van een liplas (zie Figuur 3-1) hoeft een openstaande naad nog niet te betekenen dat de zanddichtheid in gevaar is, maar het risico bestaat uiteraard dat de lip ter plaatse van de wijkende naad ook afscheurt.

LINKS, OPENSTAANDE NAAD DIE AL EERDER WAS GEVULD; RECHTS, LIPLAS MET LINKS IN BEELD EEN GEVULDE NAAD MET EEN ENKELE PLANT EN EVEN RECHTS DAARVAN EEN STROOK BEGROEIING IN DE SCHEUR VAN DE AFGEBROKEN LIP (ZIE FIGUUR 3-1 RECHTS ONDER)

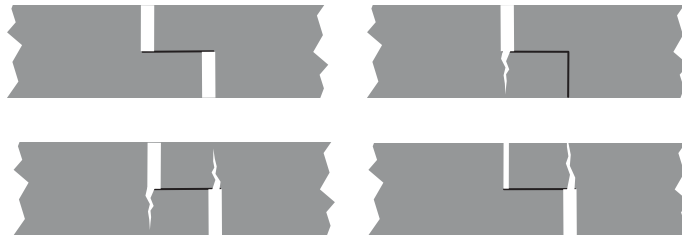
FIGUUR 3-1

EEN AANTAL DENKBARE VARIANTEN VAN OPENSTAANDE NADEN IN GEVAL VAN EEN LIPLAS

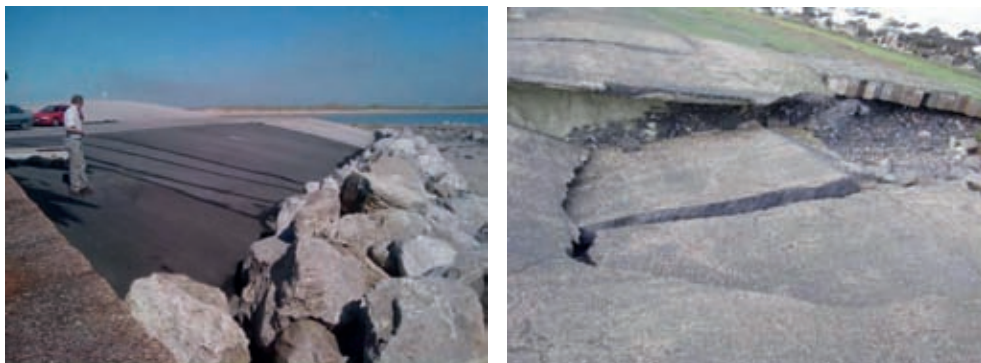
FOTO'S 3

Gaten worden over het algemeen veroorzaakt door ondermijning van de bekleding in geval van uitspoeling of door bijzondere belastingen. Scheuren, naden of spleten bij aansluitingen op harde objecten of een bezwaken aangrenzende bekleding kunnen leiden tot ondermijning en vervolgens tot het instorten van de asfaltlaag, resulterend in extreem grote gaten. Gaten kunnen ook het gevolg zijn van langdurige begroeiing of niet goed afgedichte boorgaten. De zanddichtheid is bij een gat uiteraard niet meer gegarandeerd.

LINKS, LOKAAL VERVANGEN BEKLEDING NA SCHADE DOOR UITSPOELEN ZAND BIJ SLECHT UITGEVOERDE AANSLUITING OP BETONNEN CONSTRUCTIE; RECHTS, GAT NA HET INSTORTEN VAN DE TOPLAAG NA ONDERMIJNING ALS GEVOLG VAN HET BEZWIJKEN VAN DE AANGRENZENDE STEENZETTING

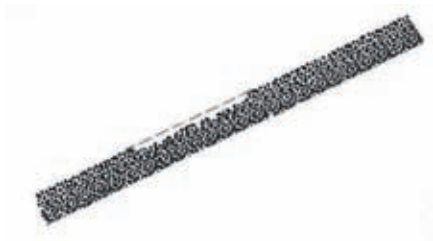
FIGUUR 3-2

Aangetast oppervlak is normaliter het gevolg van dagelijkse omstandigheden. Degradatie van het materiaal als gevolg van stripping is meestal de oorzaak. De steenfractie komt, door het teruglopen van hechting met de mastiek, steen voor steen los uit het oppervlak.

AANGETAST OPPERVLAAG: STENEN UIT HET OPPERVLAAG VERDWENEN

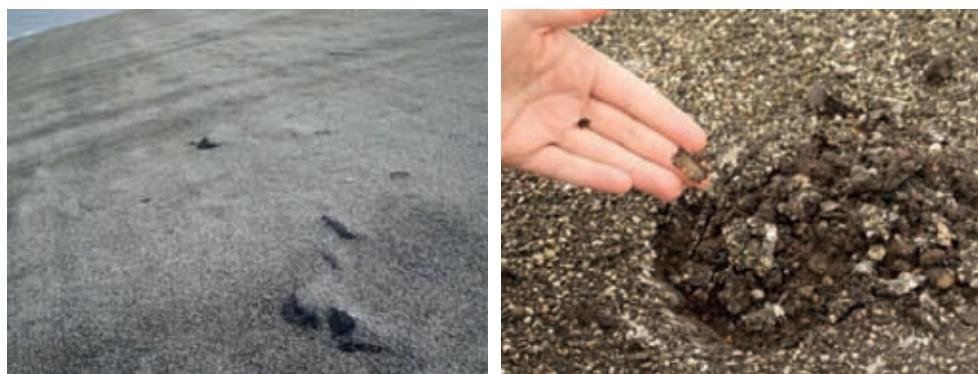
FOTO'S 5

LINKS, ENKELE ZEER PROMINENTE OPBOLLINGEN; RECHTS, OPEN GEBROKEN OPBOLLING TOONT LOKAAL VOLLEDIG UITEENGEVALLEN GRINDASFALT

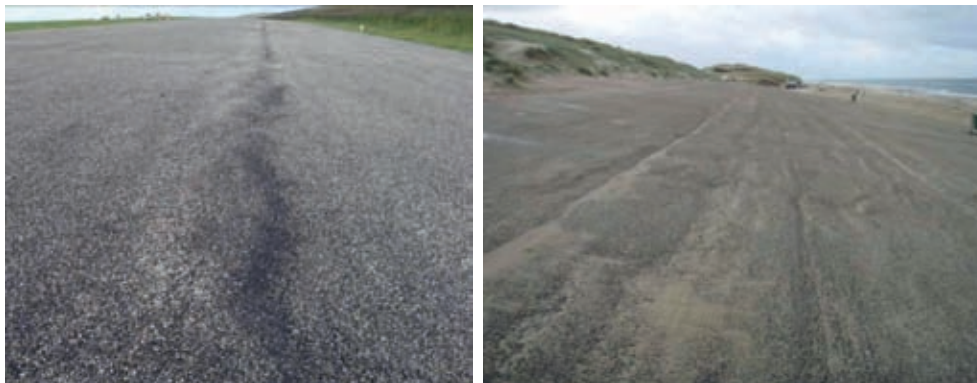
FOTO'S 6

Soms worden ook strookvormige opbollingen waargenomen. Verondersteld wordt dat het hier ook om stripping onder de oppervlakbehandeling gaat, maar dan voor een in horizontale stroken aangelegde bekleding. De stripping is geassocieerd aan de naden tussen de stroken.

ENKELE STROOKVORMIGE OPBOLLINGEN

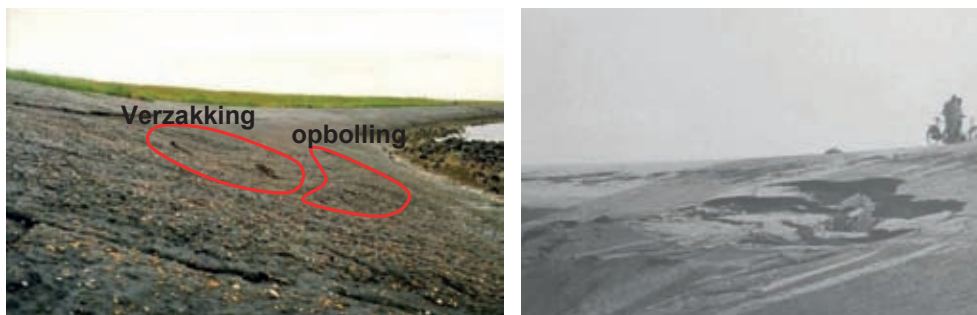
FOTO'S 7

Als een opbolling, en erboven aangrenzend een verzakking, wordt geconstateerd met een afmeting tegen het talud groter dan 1 m dan ligt de oorzaak veelal veel dieper: instabiliteit van de laag onder de bekleding. Normaliter speelt een (te) hoge grondwaterstand bij deze instabiliteit een rol. Dit zijn zeer ernstige fenomenen die vaak gepaard gaan met aanzienlijke scheuren in de bekleding. Zie onderstaande foto's.

VOORBEELDEN VAN INSTABILITEIT VAN ONDERGROND

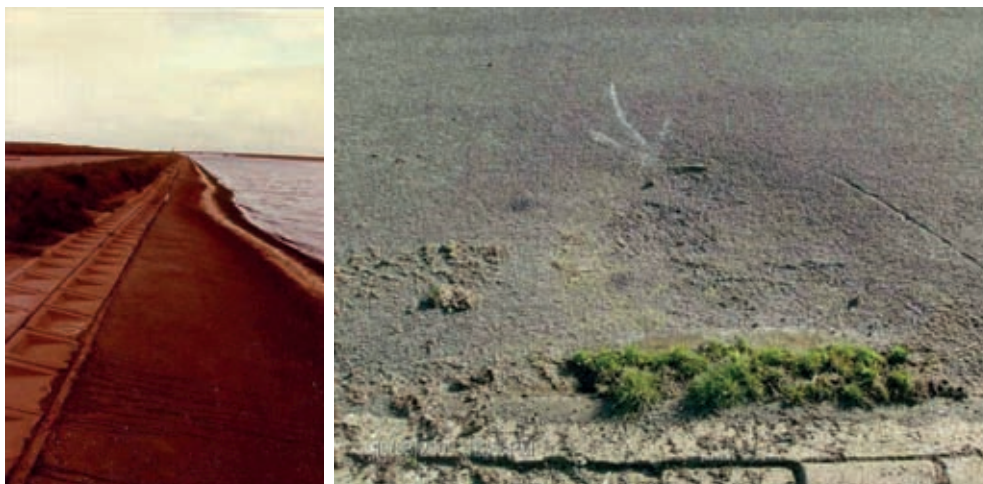
FOTO'S 8

LINKS, ZAKKING ALS GEVOLG VAN ZETTINGEN VAN DE ONDERGROND; RECHTS, ZAKKING ALS GEVOLG VAN UITSPOELING, IN DIT GEVAL VIA DE ONDERSTE OVERGANGSCONSTRUCTIE, LET OOK OP DE VERZAKTE BLOKKEN ONDER IN BEELD

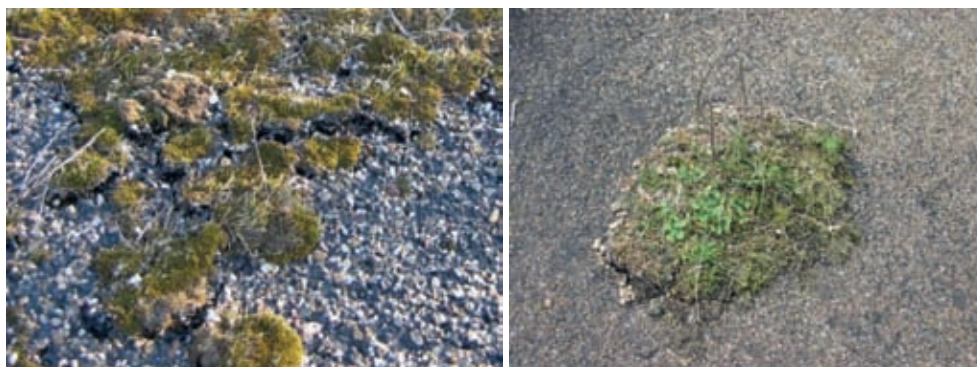
FOTO'S 9

Begroeiing van asfalt kent vele vormen. Er wordt onderscheid gemaakt tussen begroeiing door planten en door (zee)dieren. Planten en bomen kunnen op, in en door de bekleding groeien. Bij begroeiing op de bekleding is er sprake van begroeiing waarvan de wortels op zijn hoogst aan het oppervlak van de bekleding hechten, maar niet wezenlijk tot in de bekleding doordringen. Op zijn hoogst wordt een oppervlakbehandeling iets beschadigd, maar van structurele schade is geen sprake.

BEGROEIING OP ASFALT, LINKS, OVERGROEIING MET MOS; RECHTS, KLUIT MET BEGROEIING DIE LOS OP BEKLEDING LIGT

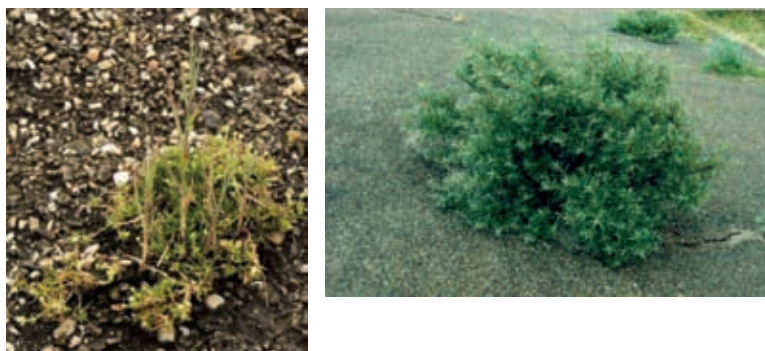
FOTO'S 10

Begroeiing in de bekleding is kwalijker. Dan is er sprake van wortels die in het veelal gestripte asfalt doordringen. Een dergelijke begroeiing is een indicatie dat de bekleding op zijn minst oppervlakkig is aangetast. De planten blijven meestal klein door gebrek aan vocht.

LINKS: BEGROEIING IN DE BEKLEDING (RIET EN SPURRIE); RECHTS: BEGROEIING (DUINDOORN, STRUIK) DOOR DE BEKLEDING

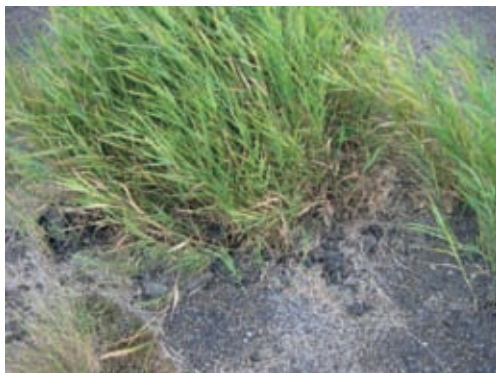
DOORGROEIING MET RIET

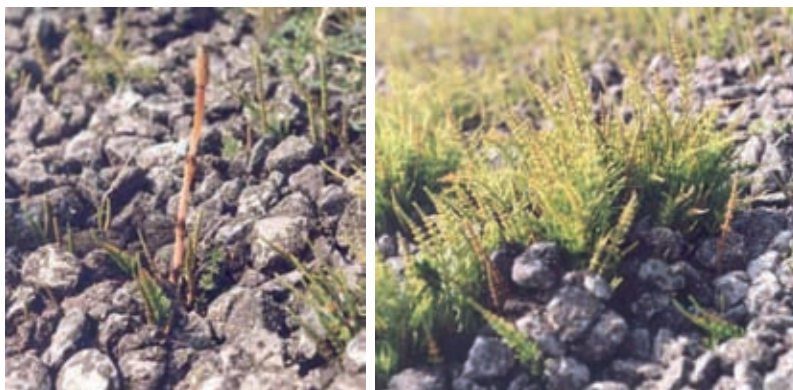
FOTO'S 12

Een wat andere vorm van begroeiing die vooral bij open steenasfalt, maar soms ook bij WAB, tot schade kan leiden, is begroeiing met de zogenaamde paardenstaarten. Dit is een familie van sporenplanten die ook wortelstokken vormen en waarvan de wortelzuren het materiaal aantasten.

PAARDENSTAART: LINKS EEN VRUCHTBARE STENGEL MET SPORENAAR, RECHTS JONGE VEGETATIEVE SCHEUTEN

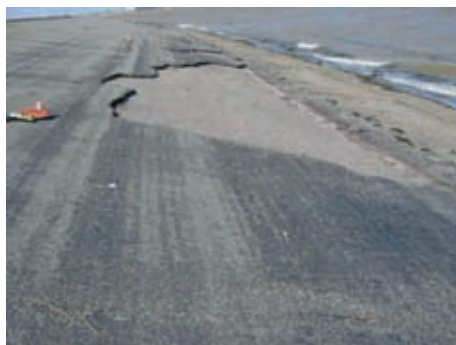
Als er door hechtingsproblemen over een groot oppervlakte ruimte komt tussen de onderste laag en de nieuwe inlay of overlaging kunnen wateroverdrukken de nieuwe toplaag er uiteindelijk in zijn geheel afdrukken. Er resteert dan een te dunne bekleding.

SCHADE DOOR LOSKOMEN LATER AANGEBRACHTE TOPLAAG: ONVOLDOENDE HECHTING

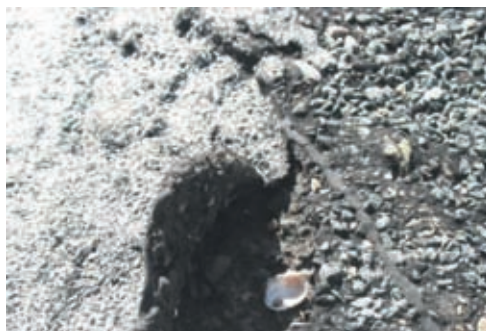
FOTO 15

Op kleine schaal wordt ook waargenomen dat een oppervlakbehandeling die is aangebracht op aangetast oppervlak als gevolg van onvoldoende hechting verdwijnt. Ook deze reparatie blijkt dan dus niet effectief al zijn hier de consequenties minder ingrijpend: het geleidelijke proces van aantasting wordt niet afdoende gestopt door de reparatie.

ONVOLDOENDE HECHTING: OPGEKRULDE RAND VAN LOKALE OPPERVLAKEBEHANDELING AANGEBRACHT OP AANGETAST OPPERVLAKE

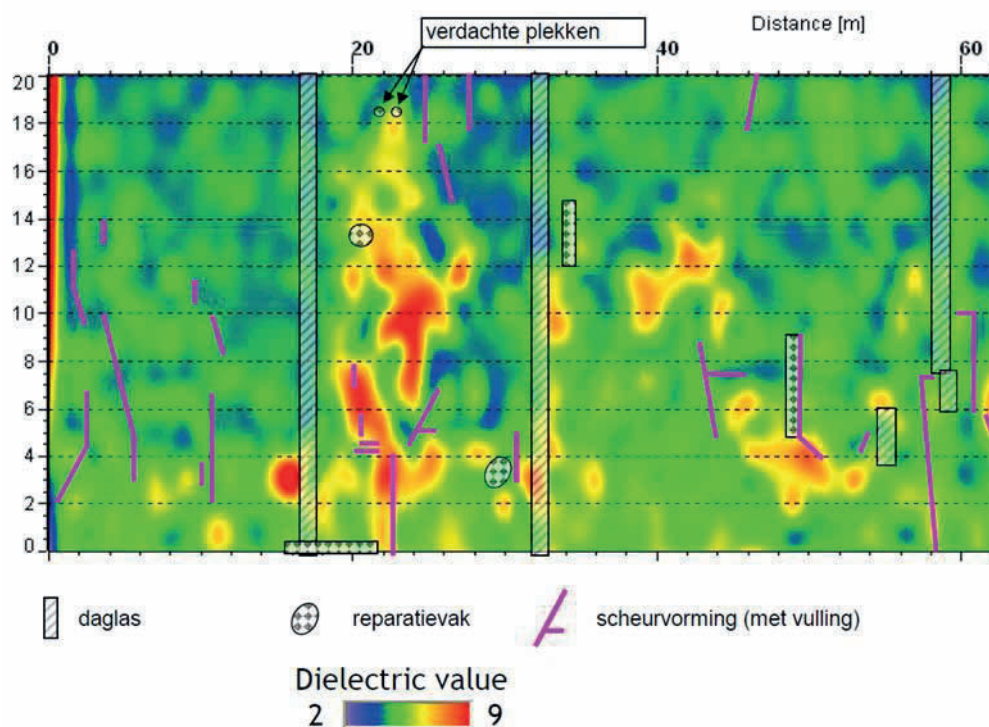
Uit metingen uitgevoerd door een gespecialiseerd bedrijf met een 1 GHz hoorn antenne, kon uit de reflecties vanaf het oppervlak van het waterbouwasfaltbeton, de diëlektrische constante wordt bepaald voor de bovenste 3 centimeter, in een raster over het betreffende meetvak. Uit deze grootheid kan worden afgeleid waar het asfalt onder de oppervlakbehandeling is aangetast. Scheuren zijn niet goed zichtbaar te maken met deze antenne.

FIGUUR 3-5 DE DIËLEKTRISCHE CONSTATE VAN DE BOVENSTE 3 (CM) VAN DE BEKLEDING UIT RADAR METINGEN OP DE EEMSHAVENDIJK. HOGE WAARDEN DUIDEN OP DOOR VOCHT AANGETAST ASFALT

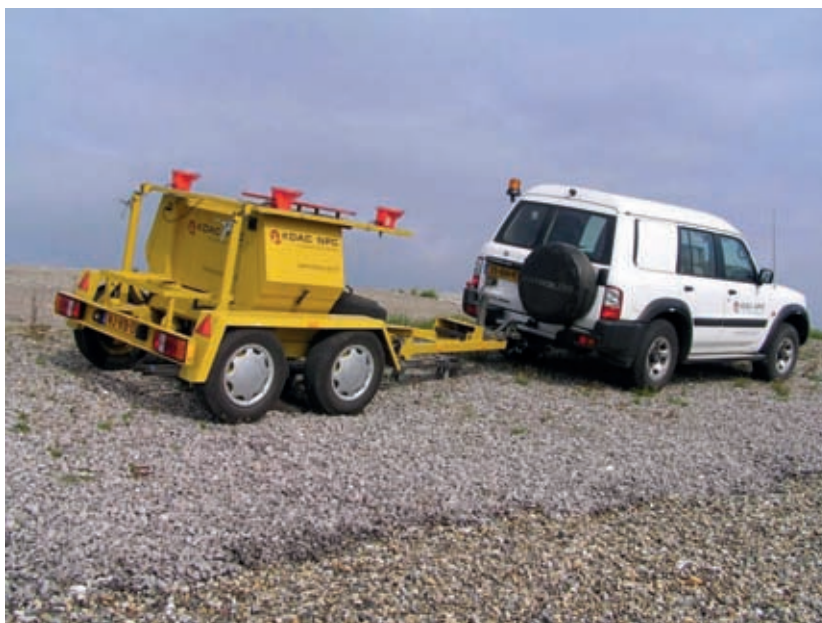
VALGEWICHT-DEFLECTIEMETING OP EEN TALUD OP EEN BEKLEDING VAN OPEN STEENASFALT

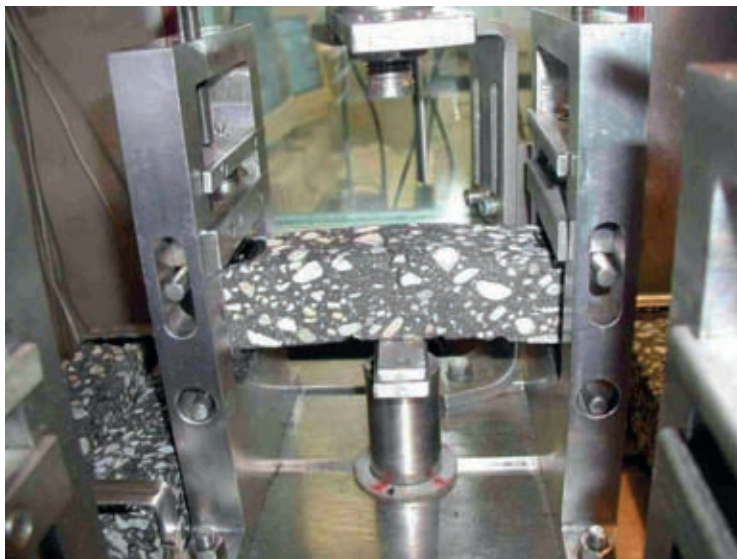
BEZWIJKEN VAN EEN PROEFSTUK IN DE DRIEPUNTS-BUIGOPSTELLING

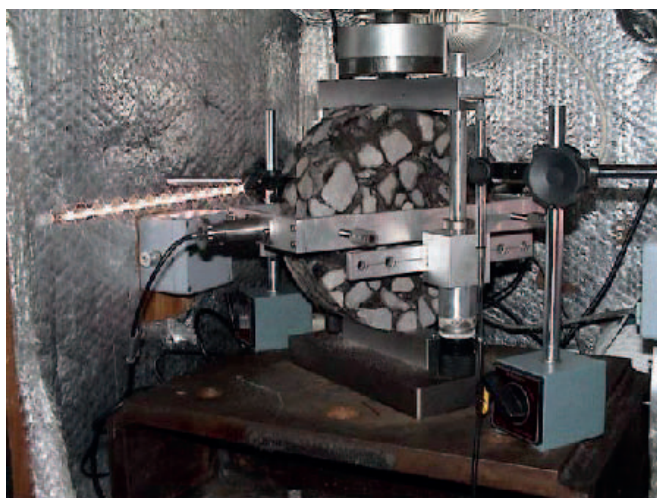
SCHIJF VAN OPEN STEENASFALT IN DE ITT-PROEFOPSTELLING

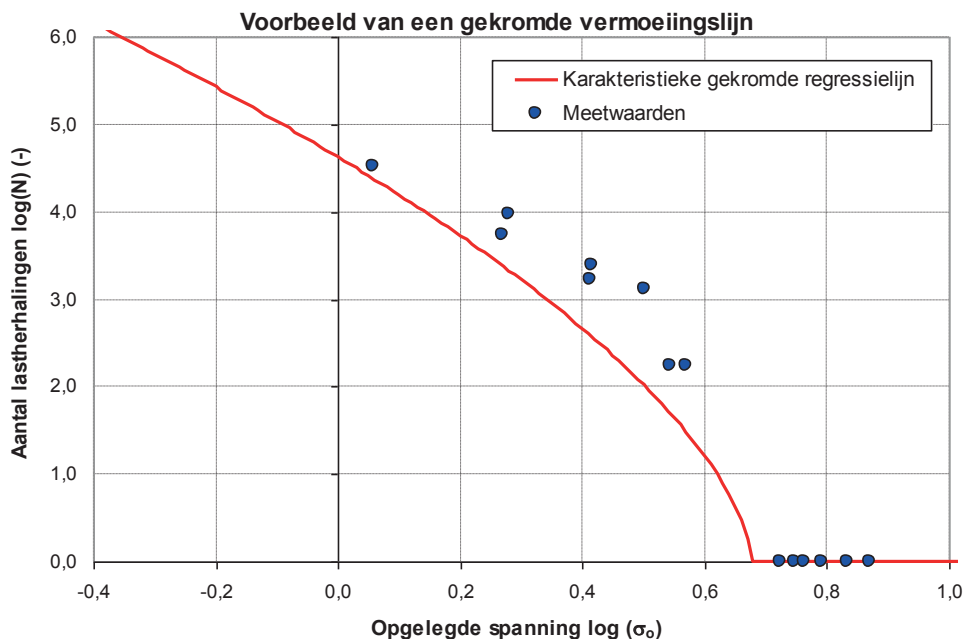
BEPALEN VAN KARAKTERISTIEKE WAARDEN VAN DE VERMOEINGSPARAMETERS

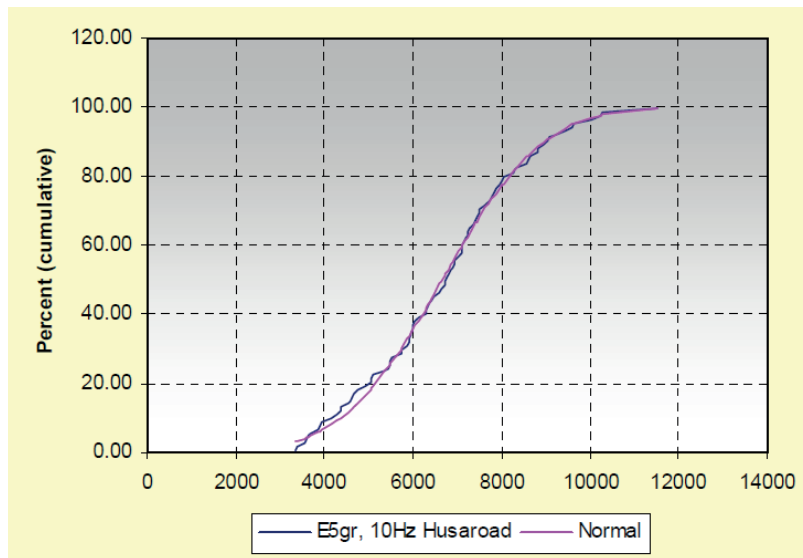
WEERGAVE VAN DE GEMETEN ELASTICITEITSMODULI (BIJ 5 GRADEN CELSIUS EN 10 HZ.) VAN EEN VAK IN EEN CUMULATIEVE FREQUENTIEVERDELING. DE KARAKTERISTIEKE WAARDE ($E_{95\%}$) KAN IN DE GRAFIEK WORDEN AFGELEZEN
