Bijlagenrapport 10 Visvriendelijke hidrostal en Amarex KRT(D)

Rapport: VA2009_33

Gemalen of vermalen worden (fase 3).
Onderzoek naar de visvriendelijkheid van 26 opvoerwerk-
tuigen. (Kemper et al., 2011)

Januari 2011

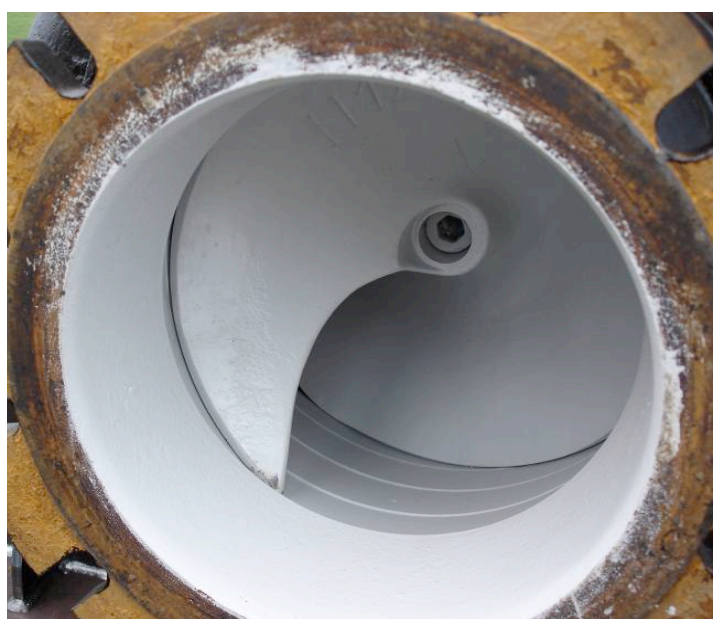
figuur 2.2 De waaier van de visvriendelijk Hidrostaal.

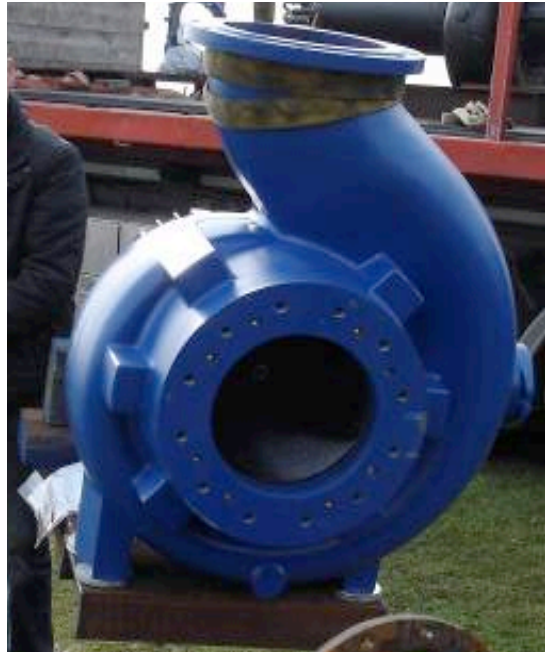
figuur 2.3 De AmarexKRT(D).

De AmarexKRT(D) pomp heeft veel weg van de Hidrostal pomp. De geteste pomp had een maximaal pompcapaciteit van 12,5 m³/min en een maximale opvoerhoogte van 8,32 meter. De opvoerhoogte in het experiment was 1,5 m. Het complete overzicht van de pompeigenschappen is weergegeven in bijlage II.

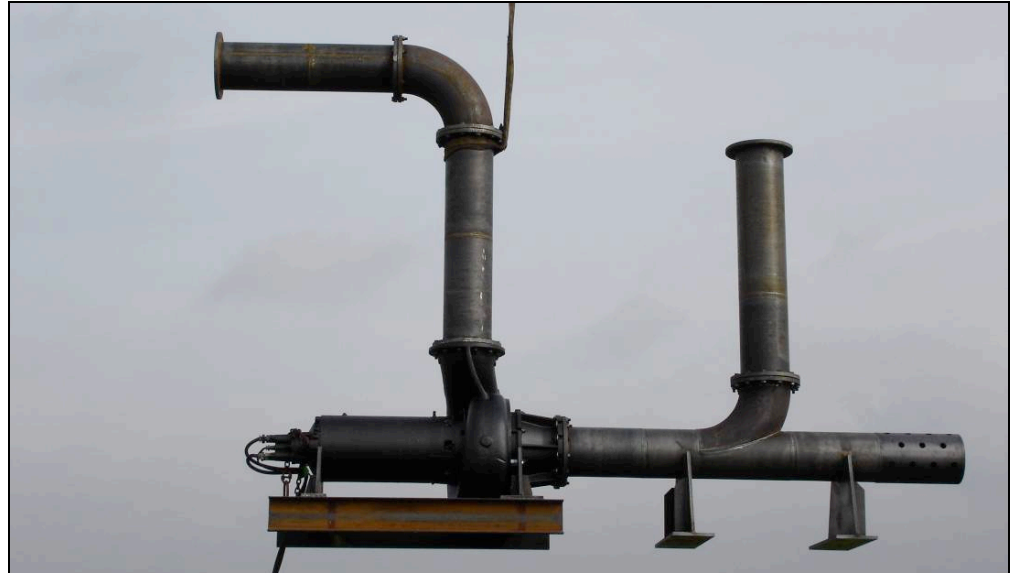
figuur 3.1 *Hidrostal in testopstelling*

De proef met beide pompen is uitgevoerd in het beheergebied van Hoogheemraadschap de Stichtse Rijnlanden. De locatie is daarvoor speciaal uitgezocht. Het betrof hier een deel van een wetering tussen een vijzelgemaal en een duiker, waarvan de bodem en wanden waren afgedekt met betonnen platen. De pompstelling kon hierop eenvoudig worden neergezet. Op de pomp is een aanzuigbuis gemonteerd met een aanzuigkorf. Op de aanzuigbuis is een aftakking gemonteerd die boven de

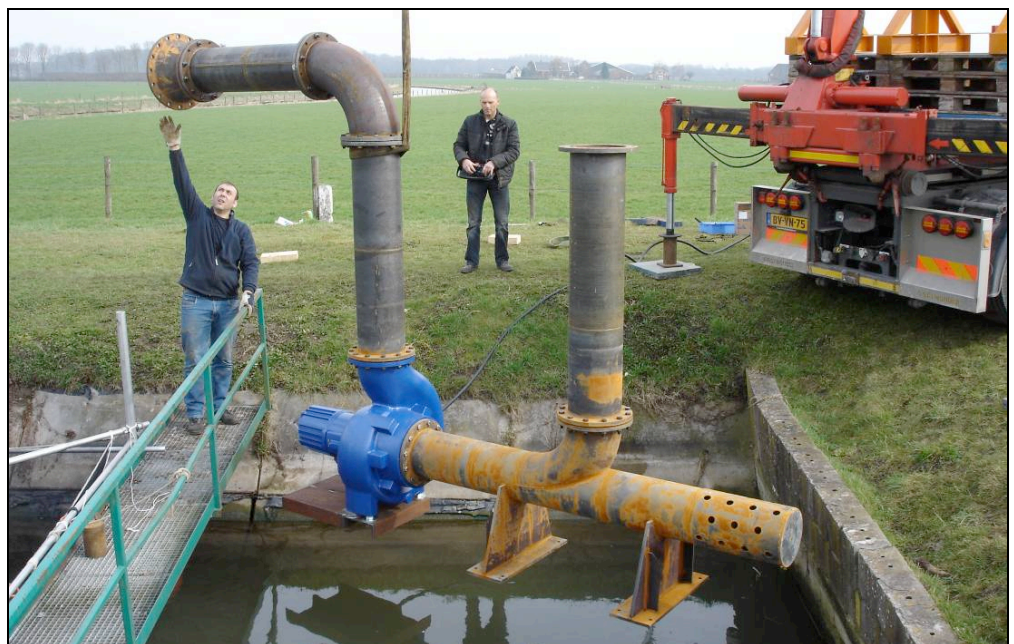
figuur 3.2 *AmarexKRT(D) in testopstelling*

is getest bij 400 rpm, 20 Hz en 6 m³/min, de AmarexKRT(D) is getest bij 480 rpm, 25Hz en 8 m³/min. De verpompte vis is na de proef gedurende 24 uur opgeslagen om eventuele uitgestelde sterfte vast te stellen. Na afloop zijn de overlevende vissen in de wetering uitgezet. Dode vissen zijn afgevoerd.

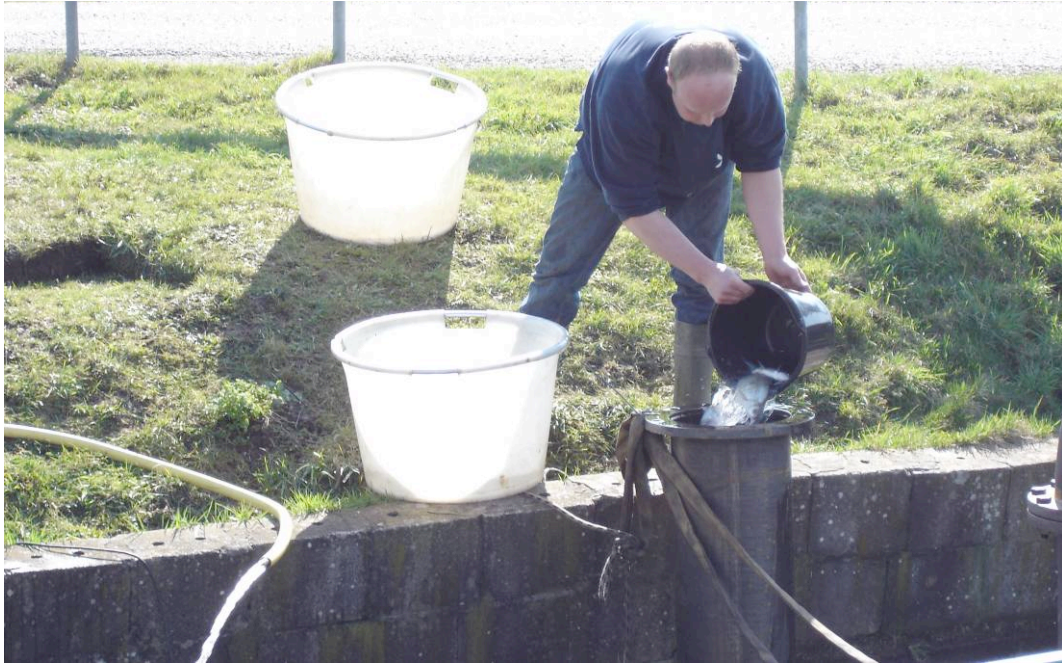
figuur 3.3 *Inbrengen van vissen in de aanzuigbuis*

waterlijn uitsteekt. De proefdieren zijn via deze aftakking in de aanzuigbuis gebracht (figuur 3.3). Aan de uitstroomzijde van de pomp is een groot opvangnet geplaatst dat voldoende ruim is om de vis zonder extra beschadigingen (als gevolg van het net) op te vangen.

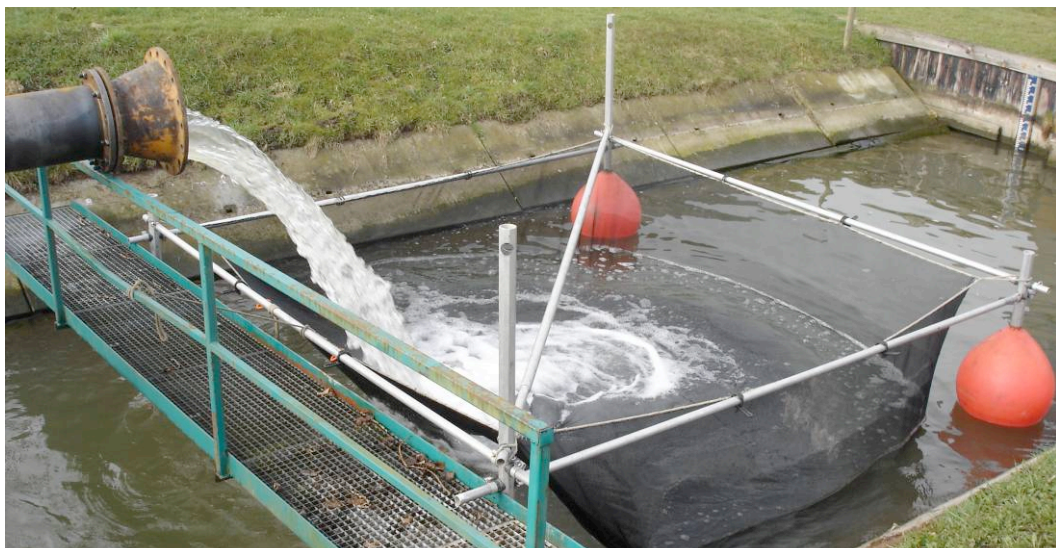
figuur 3.4 *Netconstructie voor opvang van de uitgemalen vissen*

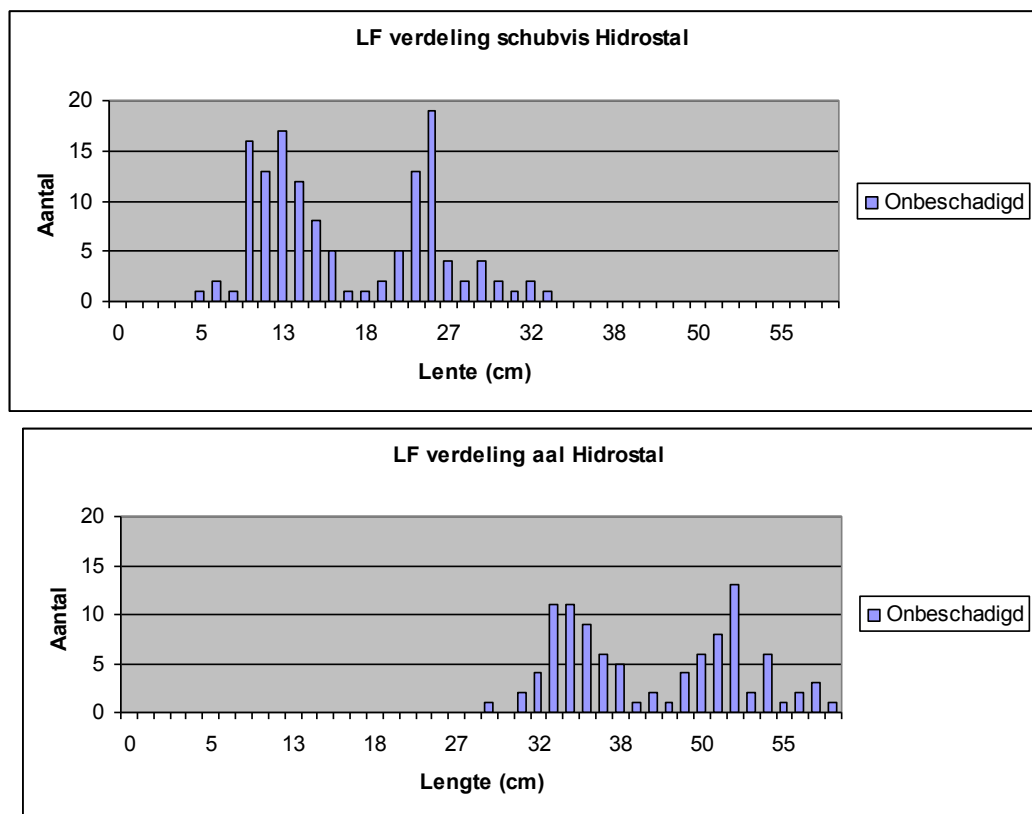
figuur 4.1 Door de Hidrostral gepasseerde vissen naar lengte en schade

Tijdens de proef met de Hidrostral zijn alle 232 vissen de pomp onbeschadigd gepasseerd (zie tabel 4.2). Onder deze vissen bevonden zich 99 alen. Een zwartbekgrondel is met het aangezogen water meegekomen.

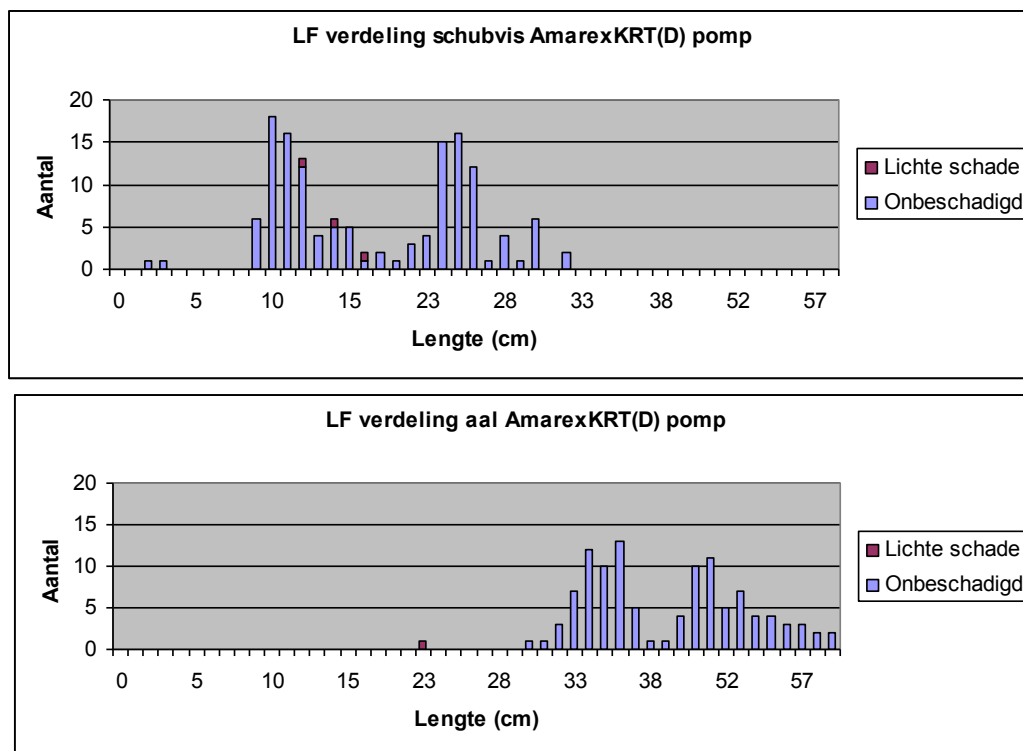
figuur 4.2 Door de AmarexKRT(D) gepasseerde vissen naar lengte en schade

Bij de proef met de AmarexKRT(D) zijn in totaal 250 vissen gepasseerd, waaronder 110 alen. Twee zwartbekgrondels en een tiendoornige stekelbaars zijn met het aangezogen water meegekomen. Geen enkele vis is tijdens de passage van de pomp gedood. één aal (33cm) was licht beschadigd. Daarnaast waren 3 brasems (25-29cm) licht beschadigd, waarbij bij één brasem er een omgeklapt kieuwdeksel kon worden vastgesteld. Lichte schade is vastgesteld als zijnde schade die niet leidt tot (in)directe mortaliteit.

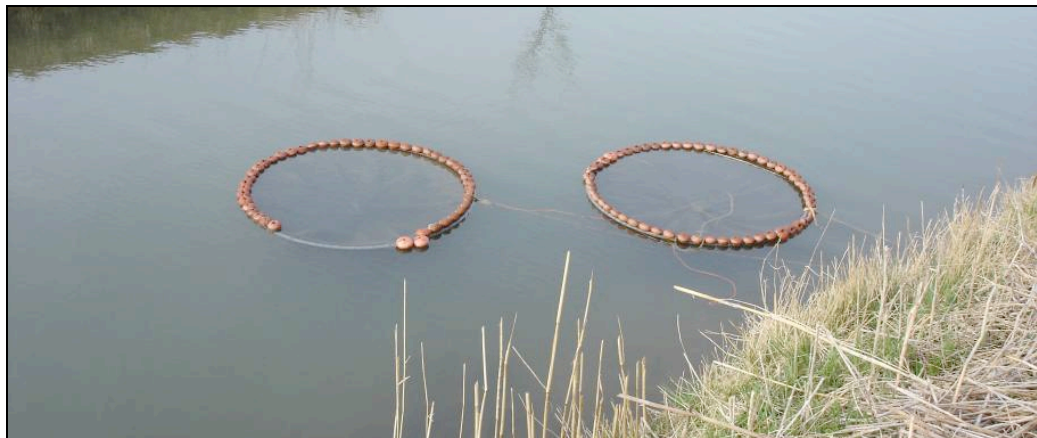
figuur 4.3 De leefnetten waarin de proefdieren gedurende 24 uur zijn opgeslagen.

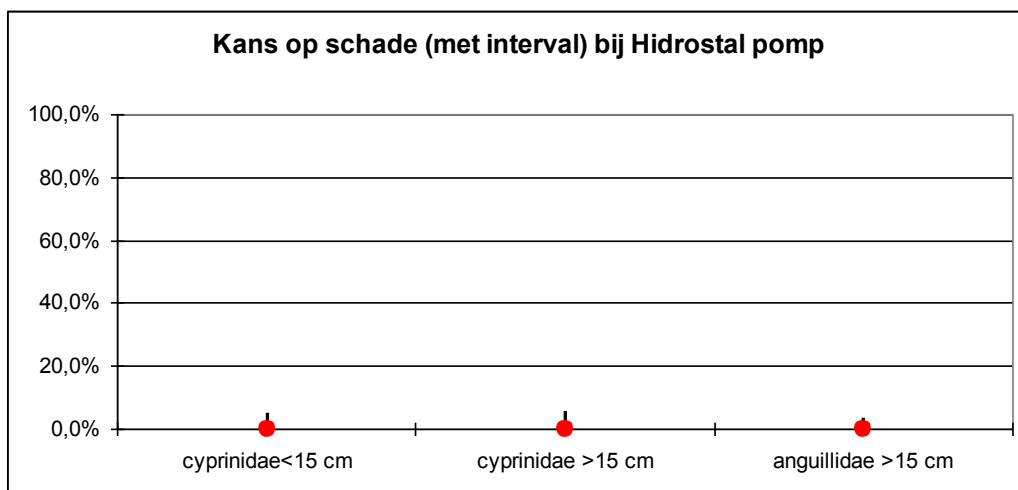
figuur 5.1 Kans op schade (met interval) bij passage van de Hidrostral pomp

In figuur 5.1 is de kans op schade bij passage van de Hidrostal pomp weergegeven. Het 95% betrouwbaarheidsinterval onder Cypriniden van 15cm en kleiner loopt van 0- 5,1 %. Onder de Cypriniden < 15cm loopt dit percentage van 0- 5,8%. Tenslotte is dit percentage onder alen maximaal 3,7%. De proportie is in alle gevallen 0%. Indien meer vissen voor de proef waren ingezet was de bovengrens van het betrouwbaarheidsinterval waarschijnlijk nog lager geweest.

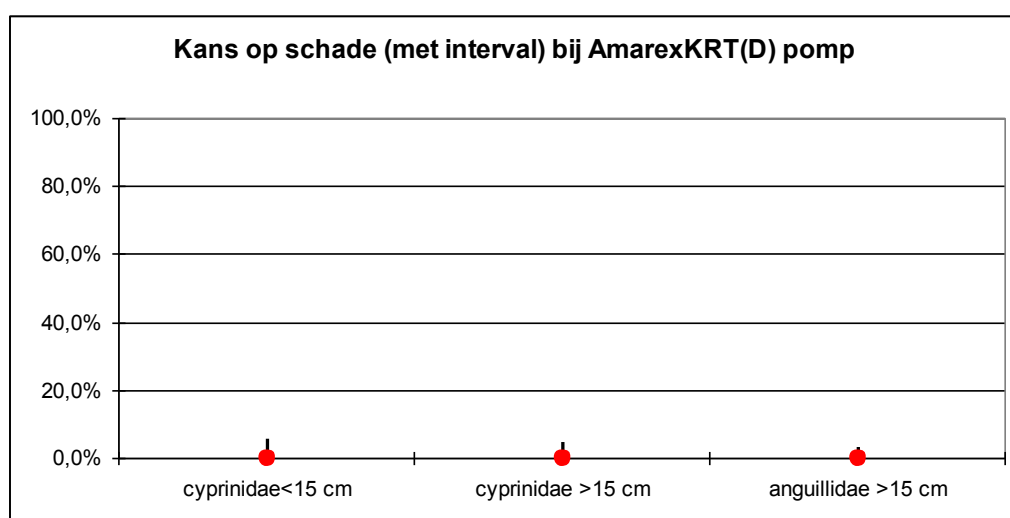
figuur 5.2 Kans op schade (met interval) bij passage van de AmarexKRT(D) pomp

In figuur 5.2 is de kans op schade bij passage van de AmarexKRT(D) pomp weergegeven. Het 95% betrouwbaarheidsinterval onder Cypriniden van 15cm en kleiner loopt van 0- 5,9 %. Onder de Cypriniden > 15cm loopt dit percentage van 0- 4,7%. Tenslotte is dit percentage onder alen maximaal 3,3%. De proportie is in alle gevallen 0%. Indien meer vissen voor de proef waren ingezet was de bovengrens van het betrouwbaarheidsinterval waarschijnlijk nog lager geweest.

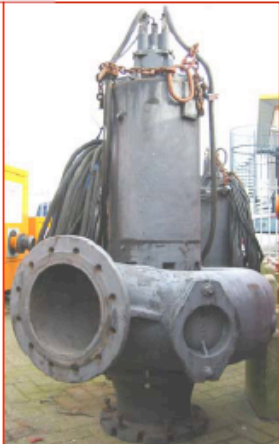
Fabrikaat / type : Hidrostaal / H12K-SS
Omschrijving : rioolklokpomp

Unieke eigenschappen
-verstoppingsvrije schroefcentrifugaalwaaier
-ruime vuildoortlaat
-grote capaciteit

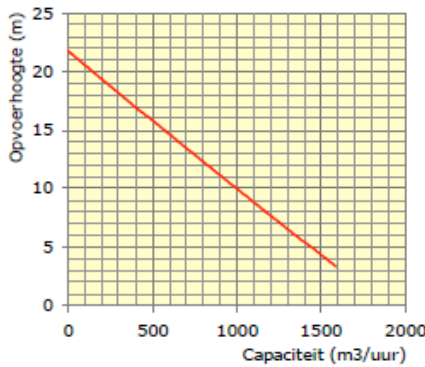
Capacity (m ³ /uur)	Head (m)
0	22
500	16
1000	10
1500	4
