Bijlagenrapport 2 Fysi- sche omstandigheden bij op- voerwerktuigen in relatie tot vis.

Rapport:VA2009_33

Gemalen of vermalen worden (fase 3).
Onderzoek naar de visvriendelijkheid van 26 opvoerwerk-
tuigen. (Kemper et al.,2011)

februari 2011

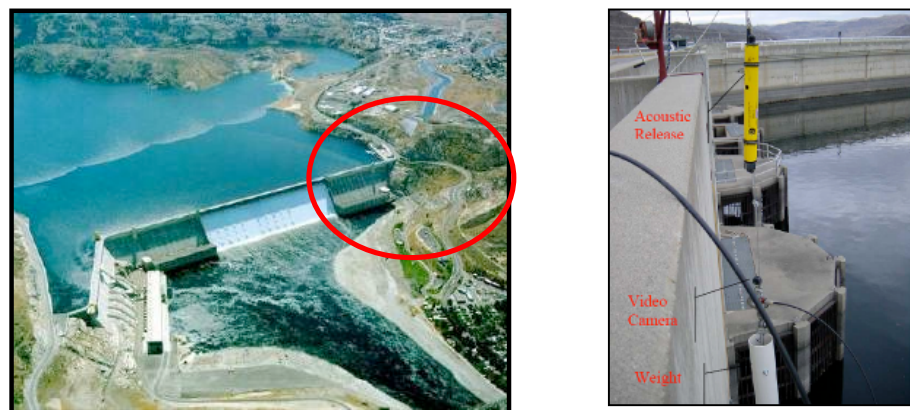
figuur 2.1.4 Grand Coulee Dam en pompstation (rood omcirkelt) Installatie om Sensor Fish los te laten.

In de VS is de "SF" onder anderen toegepast bij de Grand Coulee Dam pompstation (3.665 m³/min, 120 m opvoerhoogte) aan de Columbia rivier (Carlson *et al.*, 2005, figuur 2.1.4). Doel van het onderzoek was om de condities (druk, versnelling en turbulentie) voor passage van vis door de pomp en afvoerleiding vast te leggen. Ook werd onderzoek gedaan naar botsingskansen en mechanische schade aan vis. In het onderzoek werd geconstateerd dat de overlevingskans voor vis rond de 90% zou liggen, zonder daarbij overigens de effecten van druk mee te nemen.

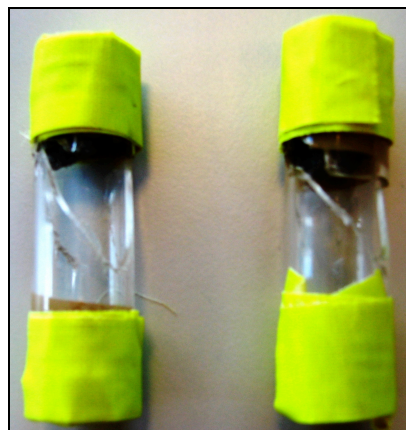
figuur 2.2.2 Voorbeeld van 2 kapot geslagen dummy exemplaren na passage door een opvoerwerk.

Naast de meting met de "SF" is een eenvoudig experiment uitgevoerd met dummy exemplaren van de "SF". Bij elk opvoerwerk werden ca 10 dummy exemplaren door het opvoerwerk gevoerd om de kans op schade in te schatten. De dummies hadden exact dezelfde afmetingen en drijfvermogen als de echte "SF". De dummies werden gemaakt van doorzichtig perspex, zodat na hun gang door een opvoerwerk de mogelijke schade (figuur 2.2.2) kon worden geïnventariseerd. Uitgangspunt was dat minimaal 75% van de dummies het opvoerwerk ongeschonden moesten passeren alvorens het origineel werd doorgevoerd. Naast het inschatten van het risico op verlies van de kostbare "SF", geeft dit experiment inzicht in de directe fysieke schade die het opvoerwerk aan kan brengen aan de hand van dummies. Vooral bij kleinere opvoerwerken met snel draaiende delen is de kans op schade aan de "SF" reëel.

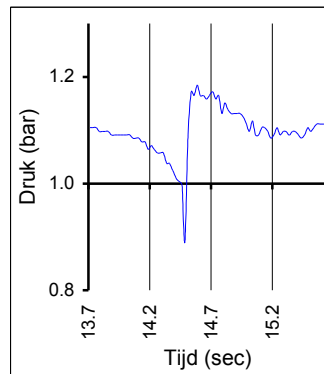
figuur 2.3.2 Verloop van de druk tijdens het passeren door de pomp.

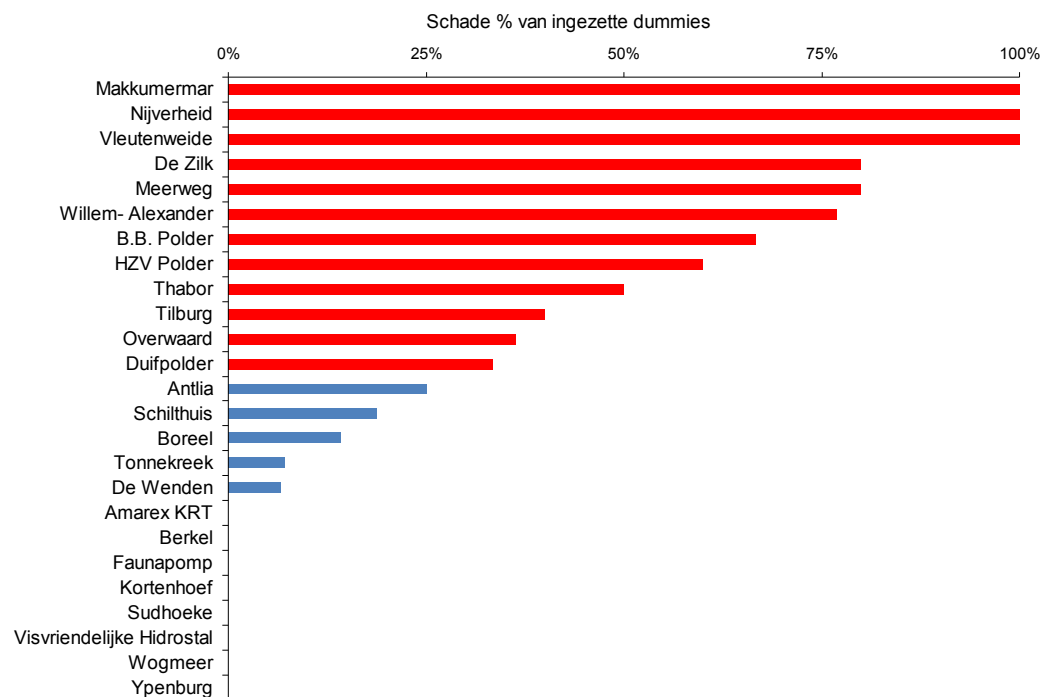
figuur 3.1.1 Overzicht schadepercentage op basis van de inzet van dummies. Indien het schadepercentage aan de dummies groter was dan 25%, is de originele "SF" niet ingezet.

In figuur 3.1.1 zijn de resultaten grafisch weergegeven van de schade aan de doorgevoerde dummies. De rode balken geven de opvoerwerken weer waar het schadepercentage groter was dan 25%. Bij deze opvoerwerken is de "SF" niet ingezet.

De schade aan de dummies wordt beschouwd als de meest evidente aanwijzing dat het opvoerwerk schade toe kan brengen aan vis. Van de reeks opvoerwerken Makkumermar tot en met Duifpolder uit figuur 3.1.1 (rode staven), wordt daarom aangenomen dat zij in het eindoordeel visonvriendelijker zijn dan de overige opvoerwerken.

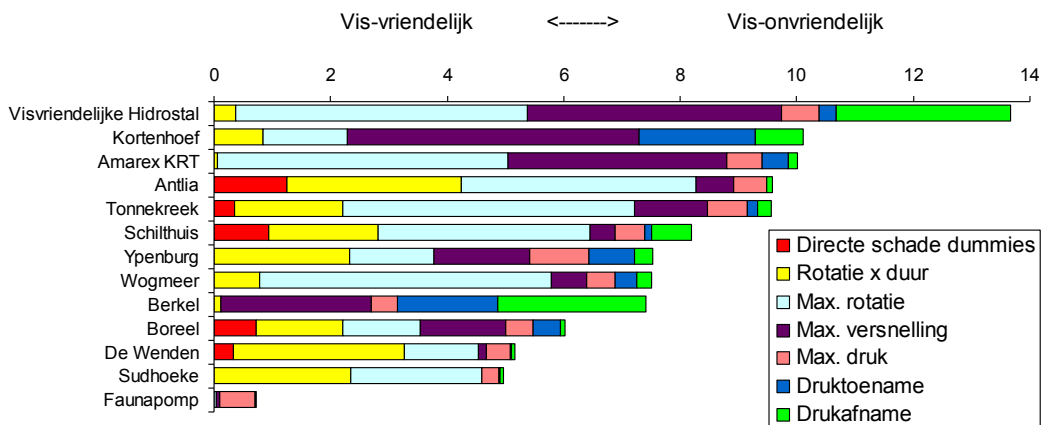
figuur 3.1.2 *Eindscore van de opvoerwerken waar de "SF" is ingezet. N.B. het effect van de waardering van de verschillende categorieën is te bestuderen in het Excel spreadsheet: **Interactief schadeprofiel.xls**, dat als digitale bijlage bij dit rapport hoort.*

Bij de opvoerwerken uit figuur 3.1.2 werd meer dan 75% van de dummies ongeschonden teruggevonden, zodat zij op grond hiervan al in de categorie van meest visvriendelijke opvoerwerken vallen. Het verdere onderzoek van deze opvoerwerken met de "SF" geeft een aantal opmerkelijke resultaten. Vooral de twee speciaal ontworpen pompen, "Visvriendelijke hidrostal" en de "Amarex", scoren onverwacht hoog. Dit wordt vooral veroorzaakt door de hoge score bij de versnelling en de hoge mate van turbulentie die de pompen veroorzaken. Dit is verder verassend, omdat

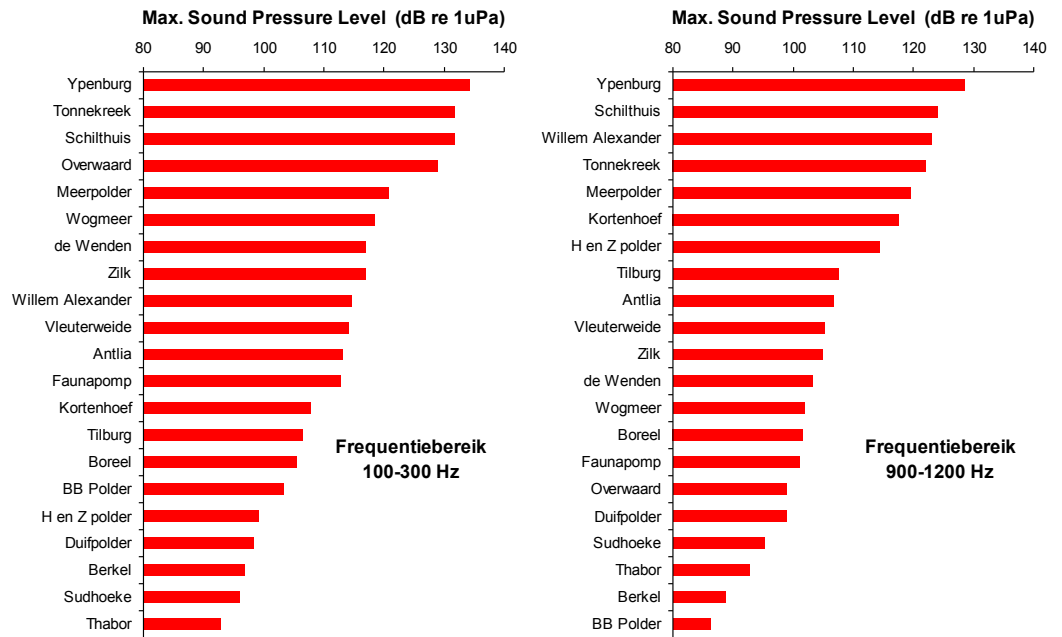
figuur 3.2.1 Overzicht geluidsbelasting bij opvoerwerken in twee frequentiegebieden.

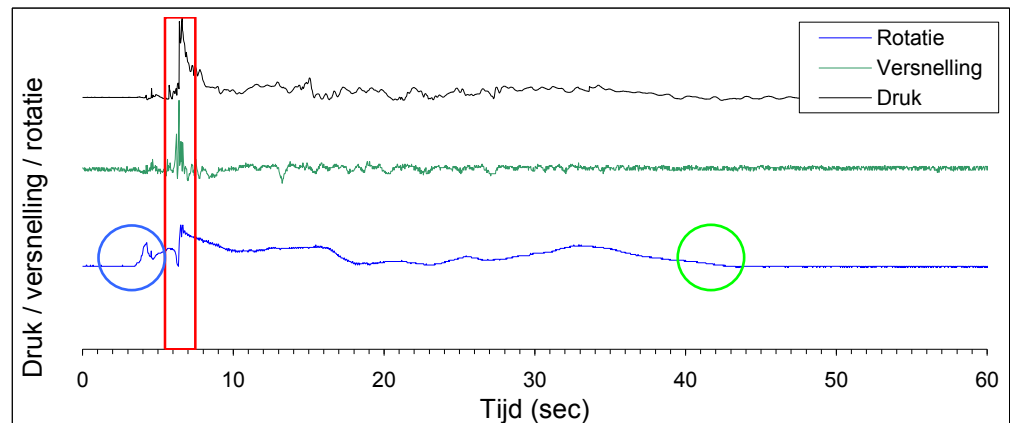
figuur 5.6.1 Verloop van rotatie, versnelling en druk in de tijd bij opvoerwerk Wogmeer.

Rotatie (omw/sec.)	Versnelling (g)	Druk (bar)
Maximum tijdens passage	6.9	5.7	1.25
Druk-toename pomp			0.23
Duur druk-toename (sec)			0.18
Druk-toename/sec			1.30
Druk-afname pomp			0.07
Duur druk-afname (sec)			0.18
Druk-afname/sec			0.42
