Notitie

Betreft
Ontwikkelingsprogramma Regionale Keringen - fase 2: Aanscherping restbreedte benadering

Bijlage 2: Foto's praktijkvoorbeelden
taludafschuivingen regionale water-
keringen

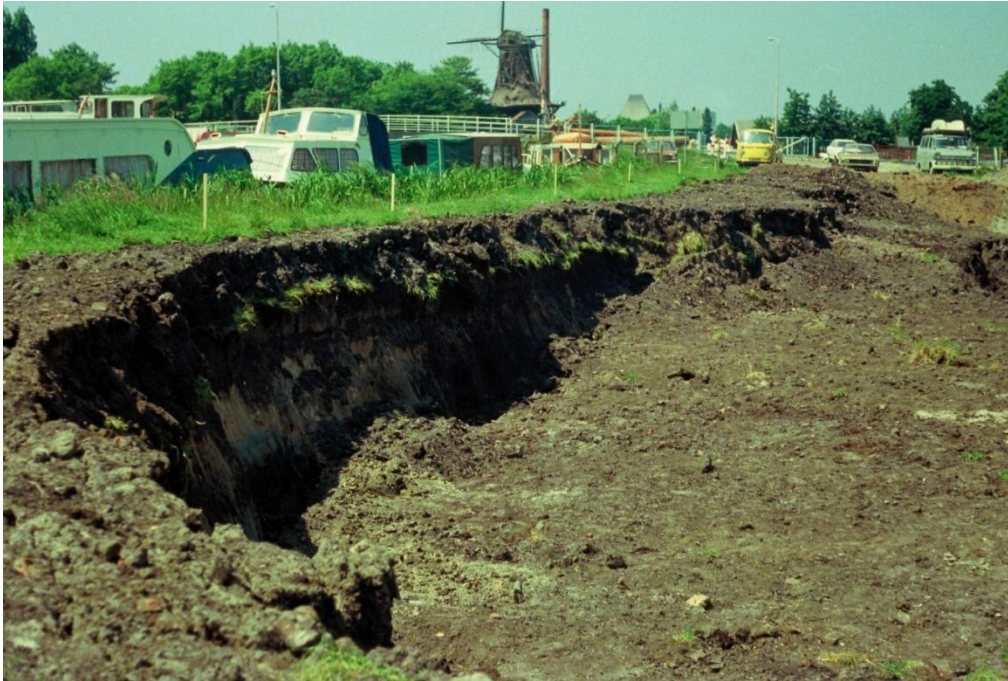
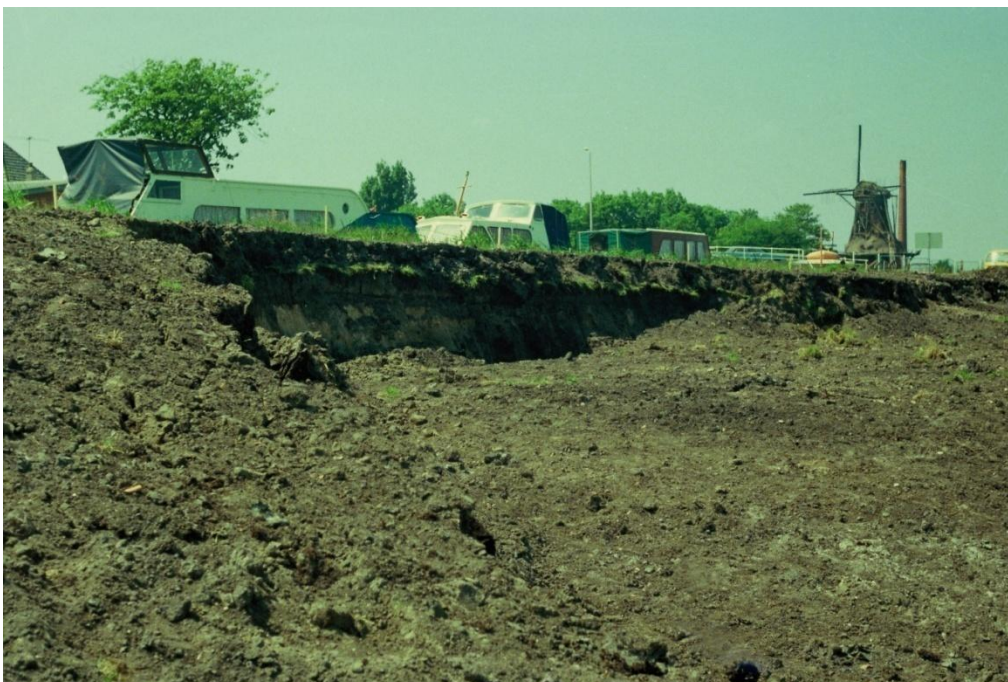
Volgnummer: 01

Waterschap:	Hoogheemraadschap van Rijnland
Locatie:	Gecombineerde Starrevaart- en Damhouderpolder, Leidschendam
Omschrijving:	Afschuiving binnentalud
Type waterkering:	Regionale waterkering, boezemkade
Jaar:	1974
Afbeelding:	https://beeldbank.rws.nl , Rijkswaterstaat
Documentatie:	Geen documentatie gevonden
Aanscherping factor "a" mogelijk?:	Nee; geen documentatie gevonden

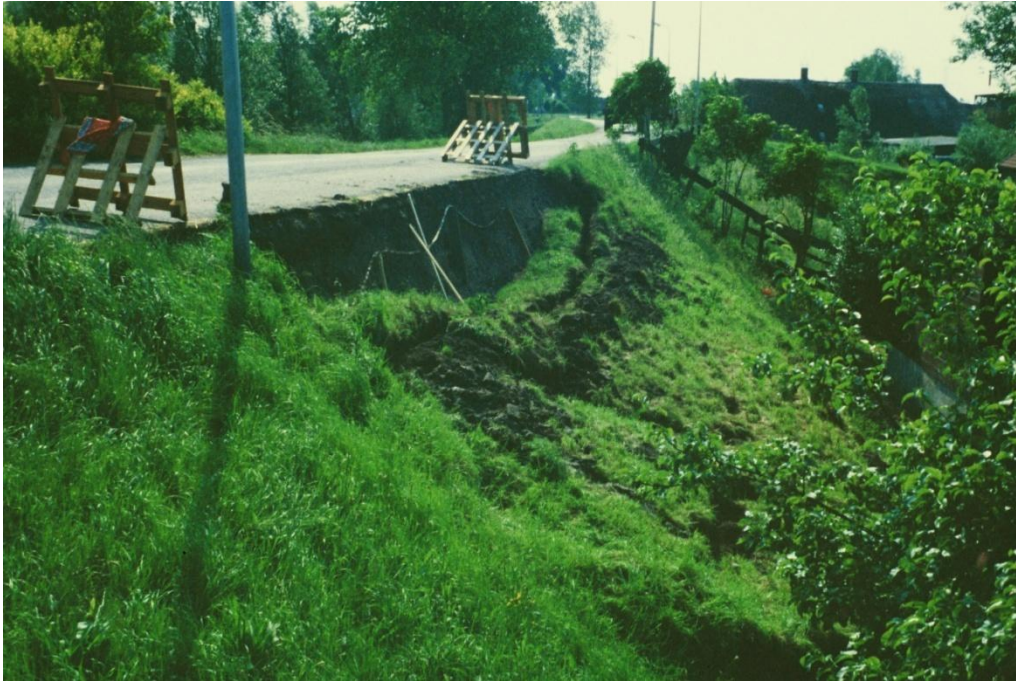
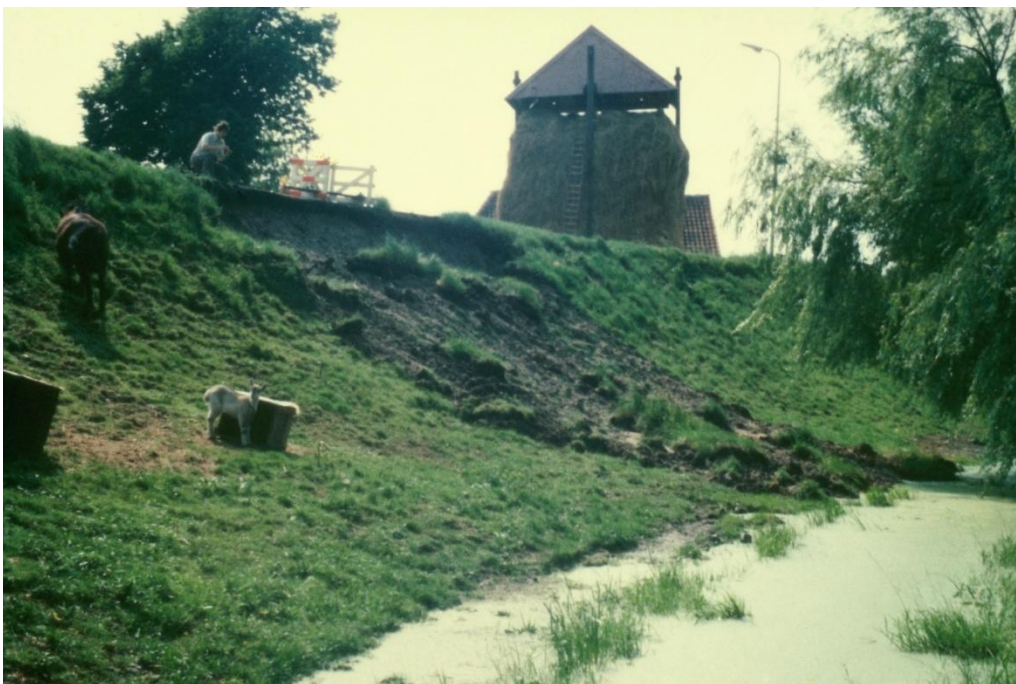
Volgnummer: 02

Waterschap:	Hoogheemraadschap van Rijnland
Locatie:	Steinse dijk, langs de Hollandsche IJssel
Omschrijving:	Afschuiving kruin en binnentalud
Type waterkering:	Regionale waterkering, boezemkade
Jaar:	1975
Afbeelding:	https://beeldbank.rws.nl , Rijkswaterstaat
Documentatie:	Geen documentatie gevonden
Aanscherping factor "a" mogelijk?:	Nee; afschuiving secundair / oppervlakkig

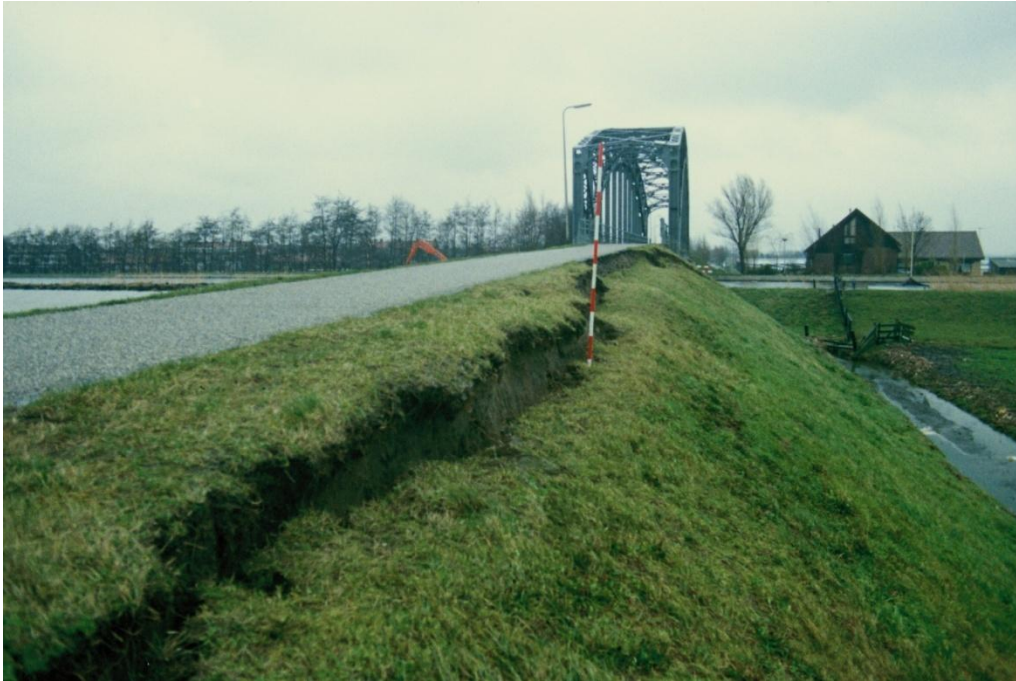
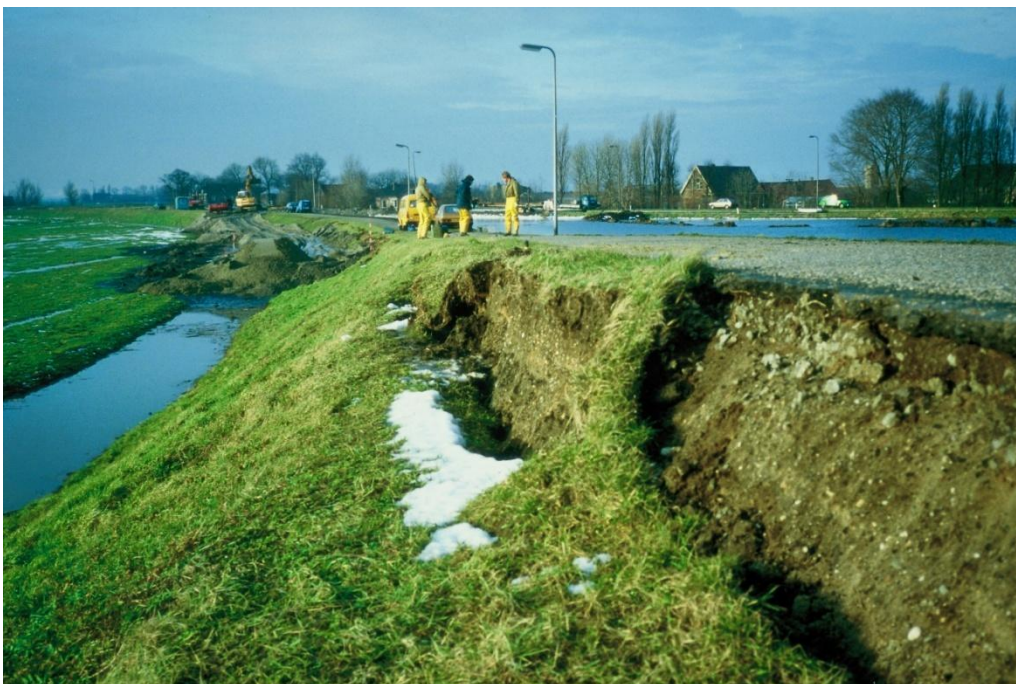
Volgnummer: 03

Waterschap:	Hoogheemraadschap van Delfland
Locatie:	Duifpolder, Schipluiden
Omschrijving:	Afschuiving binnentalud
Type waterkering:	Regionale waterkering, boezemkade
Jaar:	1984
Afbeelding:	https://beeldbank.rws.nl , Rijkswaterstaat
Documentatie:	Geen documentatie gevonden
Aanscherping factor "a" mogelijk?:	Nee; afschuiving secundair / oppervlakkig

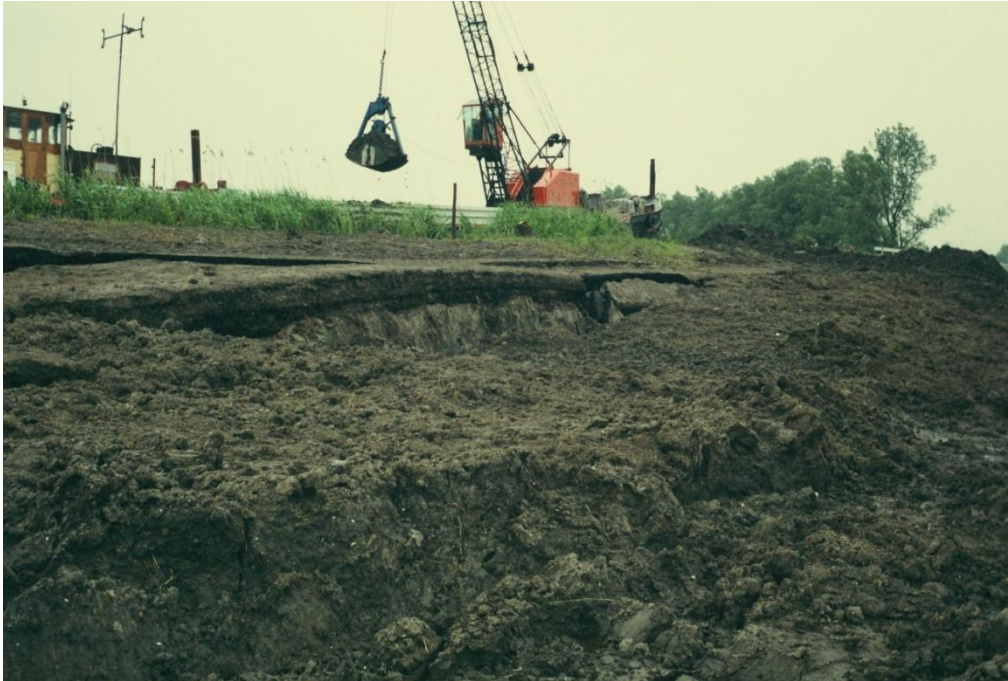
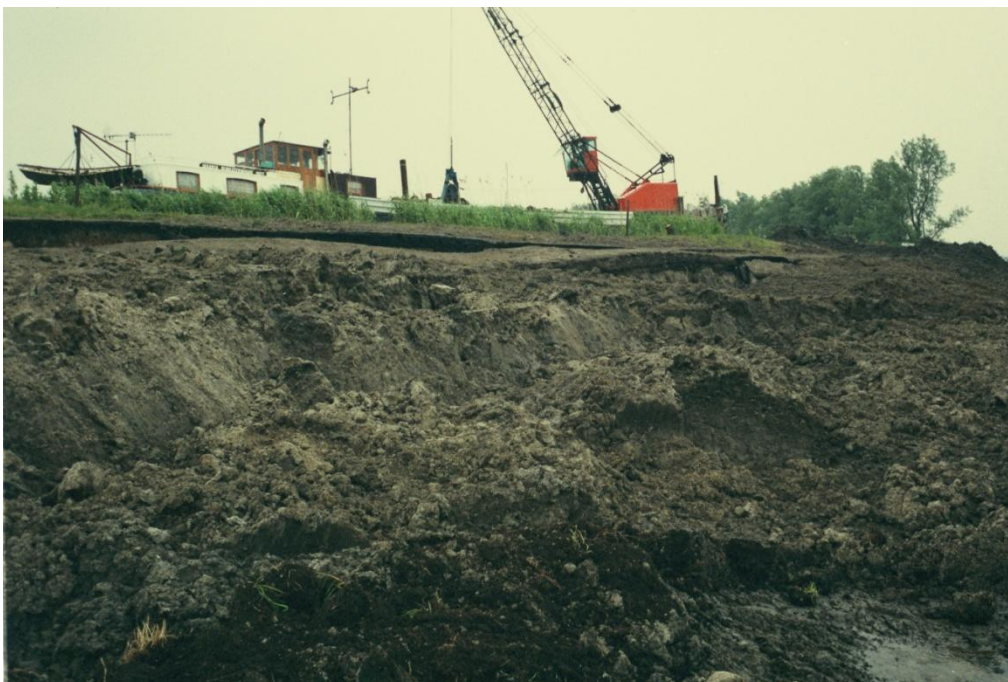
Volgnummer: 04

Waterschap:	Hoogheemraadschap van Rijnland
Locatie:	Poler Oudendijk, Woubrugge
Omschrijving:	Afschuiving kruin en binnentalud
Type waterkering:	Regionale waterkering, boezemkade
Jaar:	1985
Afbeelding:	https://beeldbank.rws.nl , Rijkswaterstaat
Documentatie:	Geen documentatie gevonden
Aanscherping factor "a" mogelijk?:	Nee; geen documentatie gevonden

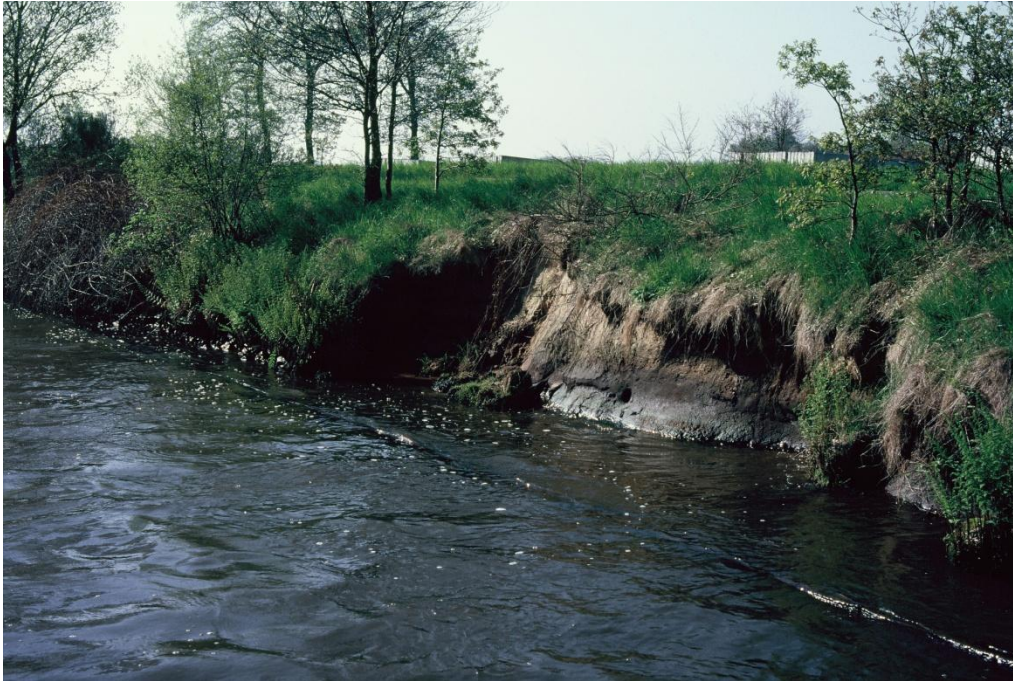
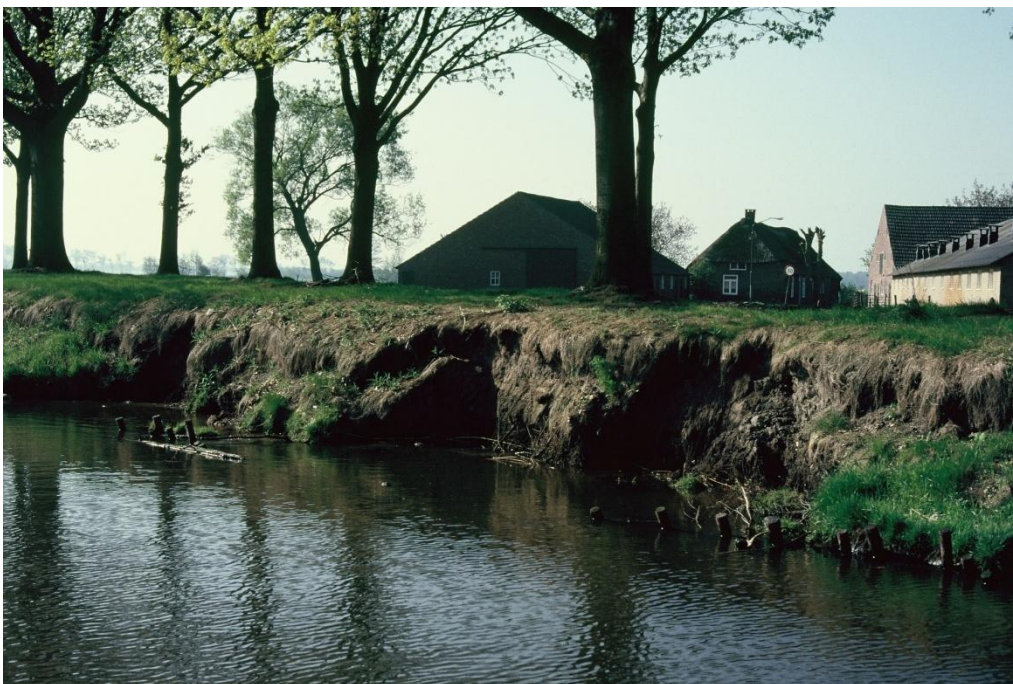
Volgnummer: 05

Waterschap:	Waterschap De Dommel
Locatie:	Wilhelminakanaal, Biest-Houtakker
Omschrijving:	Afschuiving kruin en buitentalud
Type waterkering:	Regionale waterkering, kanaaldijk
Jaar:	1986
Afbeelding:	https://beeldbank.rws.nl , Rijkswaterstaat
Documentatie:	Geen documentatie gevonden
Aanscherping factor "a" mogelijk?:	Nee; afschuiving van het buitentalud

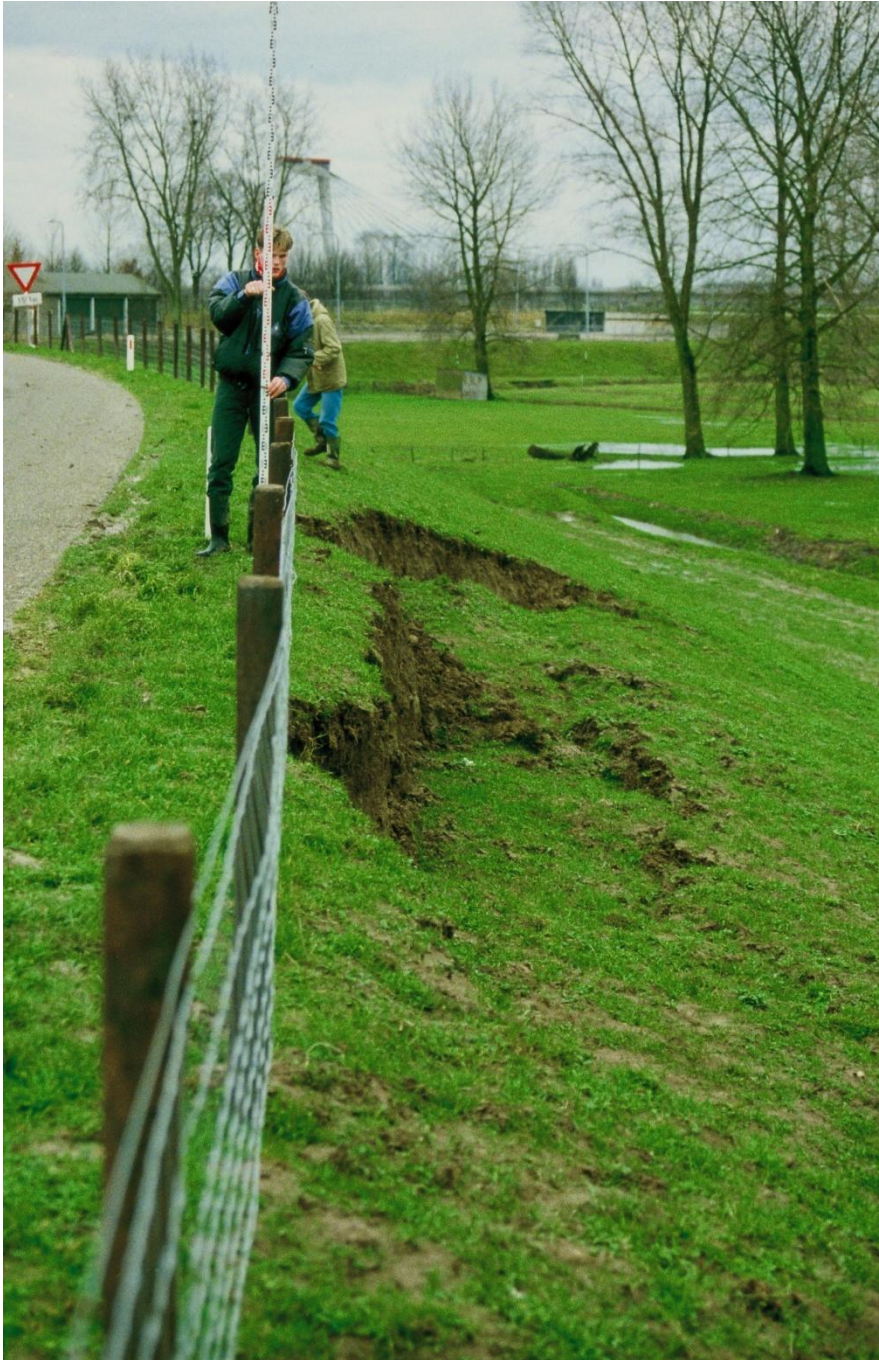
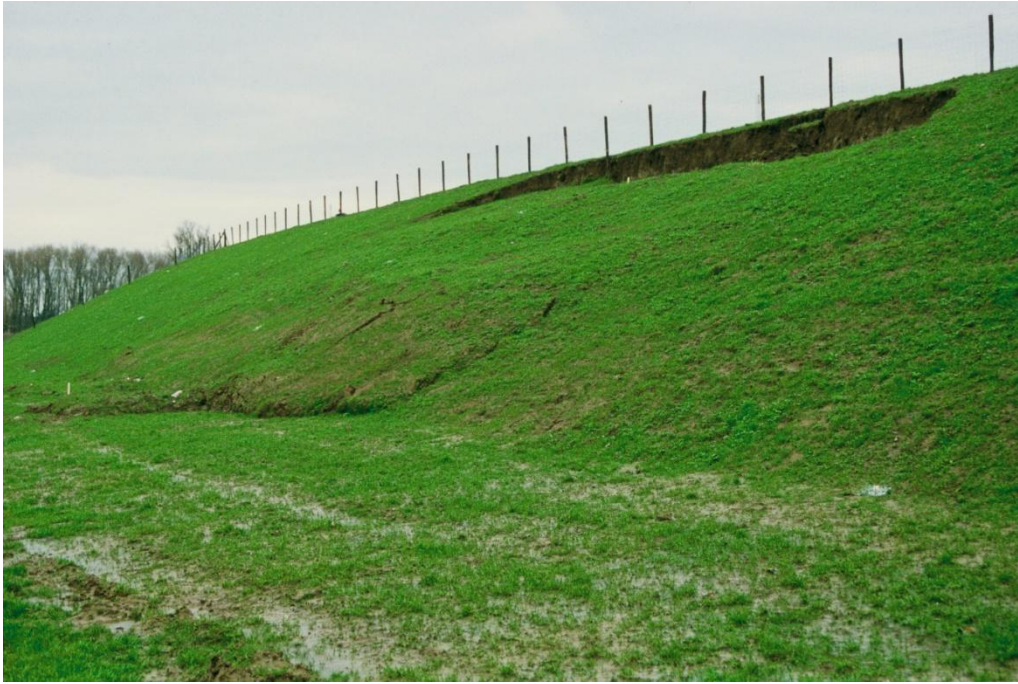
Volgnummer: 06

Waterschap:	Hoogheemraadschap van Rijnland
Locatie:	Heusdens Kanaal, Wijk en Aalburg
Omschrijving:	Verzakking/afschuiving buitentalud
Type waterkering:	Regionale waterkering, kanaaldijk
Jaar:	1994
Afbeelding:	https://beeldbank.rws.nl , Rijkswaterstaat
Documentatie:	Geen documentatie gevonden
Aanscherping factor "a" mogelijk?:	Nee; afschuiving secundair / oppervlakkig
