## schaderegistratie formulier leidingen in waterkeringen

A. van der Kraan  
9 september 2013

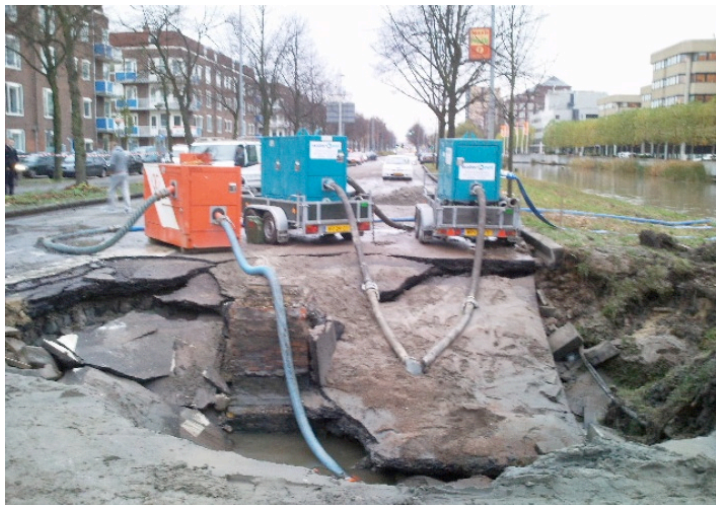
boezemkade Haarlemmerweg, falende waterleiding

kenmerk: groot spoelgat op brede waterkering. Beperkt risico overstrooming achterland door aangeheeld land.

In de besproken gevallen was het afsluiten van de leidingen na ontdekking van de lekkage afdoende om het erosieproces te stoppen en de leiding te repareren.

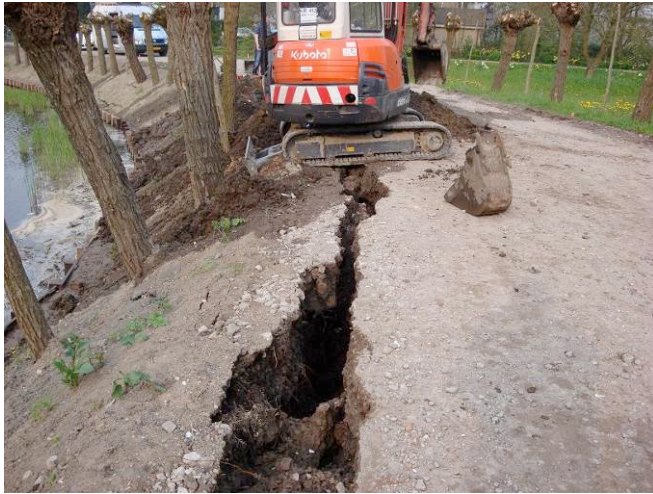
boezemkade Overslingeland Giessenburg, falende waterleiding

kenmerk: afschuiving langs kruinlijn bij werkzaamheden. Klein overstromingsrisico door relatief brede kade met beperkt hoogteverschil.

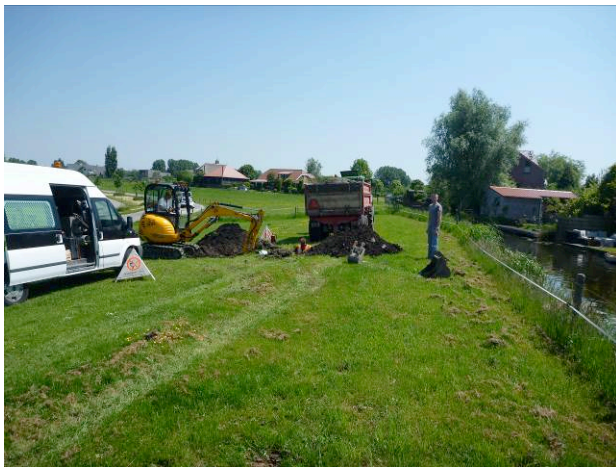
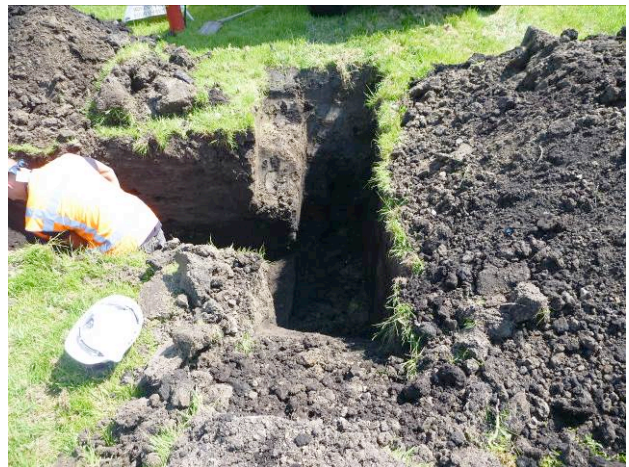
boezemkade Bergsche Linker Rottekade Bergschenhoek, falende waterleiding

kenmerk: verweking talud door lekkage. Klein overstromingsrisico op moment van melding.

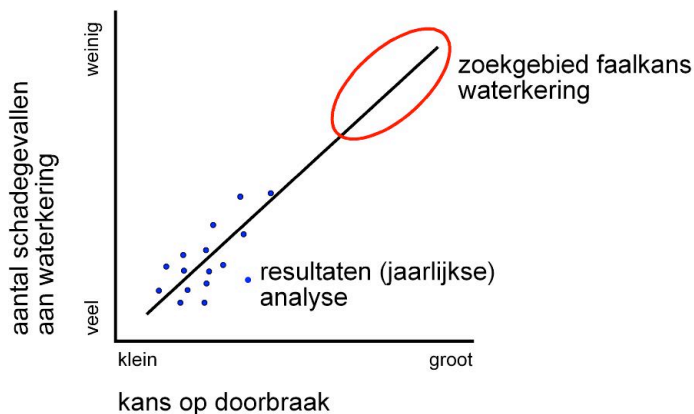
Voorbeelden van meer risicovolle situaties waren niet direct bekend. Het vereist naar verwachting een langdurige registratie om het risico van leidingen in waterkeringen beter in te kunnen schatten. Onderstaande grafiek laat zien waarnaar gezocht wordt.
