Proeftuin persleidingen:  
Handreiking inventarisatie  
en onderzoek

Deze publicatie beschrijft het tot nu toe bereikte resultaat van de proeftuin persleidingen. De deelnemers hebben gezocht naar mogelijkheden voor beoordeling van de conditie van oude persleidingen. Persleidingen transporteren het ingezamelde afval- en regenwater naar de rioolwaterzuiveringsinstallaties en zijn een belangrijke schakel in het afvalwatersysteem. Bij falen kunnen zowel de directe als gevolgschade voor veiligheid, milieu en imago aanzienlijk zijn. Het beheer van persleidingen zal de komende jaren, door de vaak al hoge leeftijd van persleidingen, steeds meer aandacht vergen en hopelijk ook krijgen.

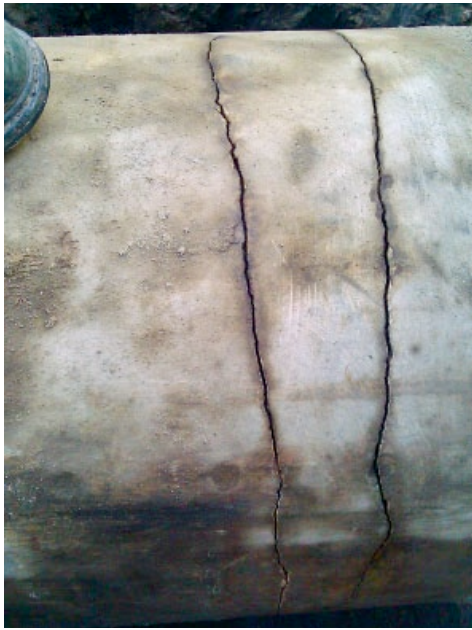
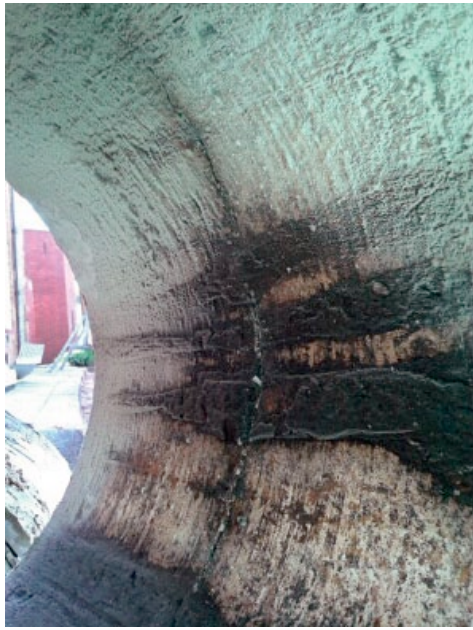
Figuur 3.6 Foto's gebroken persleiding: buitenkant (links) en binnenkant (rechts)

Vrij snel na de inspectiewerkzaamheden was sprake van een leidingbreuk (zie de figuren 3.6 en 3.7). De leiding was gebroken nabij de overgang van staal naar beton, bij de teen van de dijk (zie figuur 3.8).

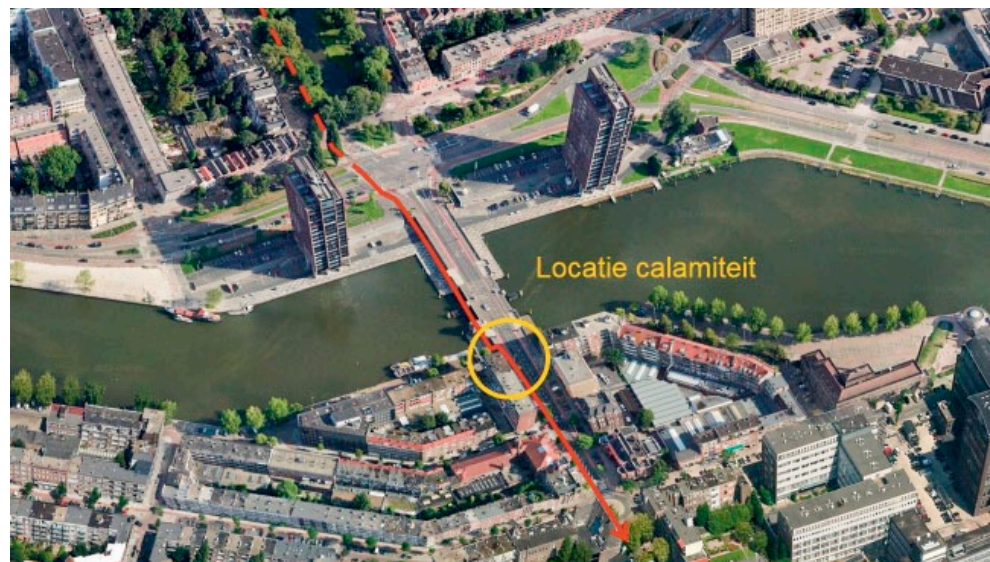
**Figuur 3.14** Locatie leidingbreuk in grootstedelijke omgeving in bruggenhoofd

Door zetting is de leiding bij de overgang van niet onderheid naar wel onderheid gebroken (zie de figuren 3.14 en 3.15). Dit is een vrij recente faalgebeurtenis op de overgang van giet-ijzeren elementen. Bij de gemeente zijn meerdere incidenten met dit type leiding bekend. In vrijwel alle gevallen was zetting de primaire oorzaak. Soms lag het ook aan de kwaliteit van de voegverbinding; door droogstand was het voegtouw uitgedroogd. De gietijzeren buis zelf is in geen enkele situatie bezweken.
