# KELDERBALLON STANKBESTRIJDING BIJ RIOOLGEMALEN

2016  
13

# PRAKTIJKONDERZOEK KELDERBALLON STANKBESTRIJDING BIJ RIOOLGEMALEN

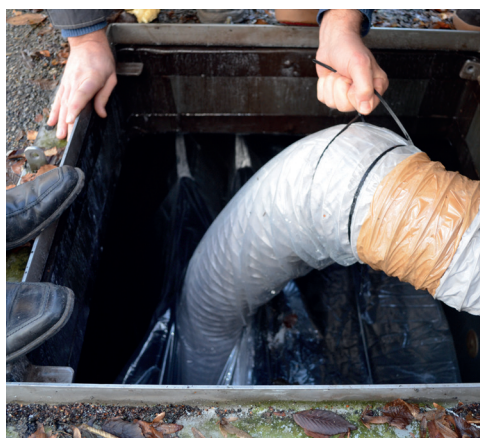
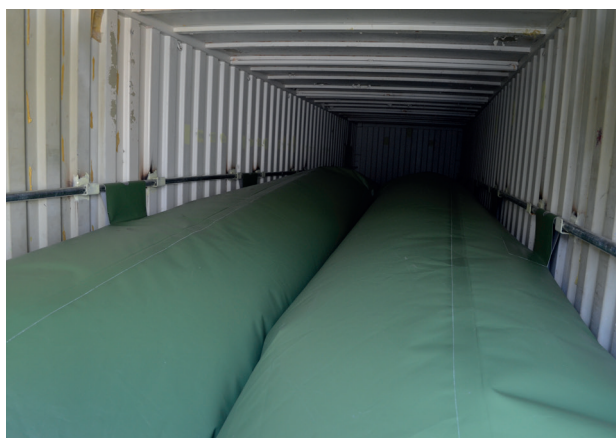
FIGUUR 1.2

INTERNE KELDERBALLON BIJ RIOOLGEMAAL MOORDRECHT (LINKS), EXTERNE KELDERBALLON ZEGGE (RECHTS)

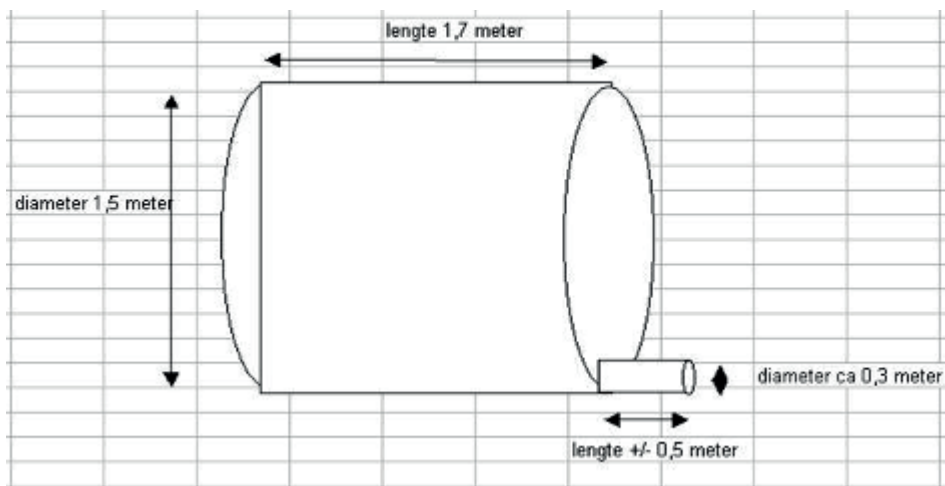
FIGUUR 3.1

SCHETS KELDERBALLON ZAANDAM

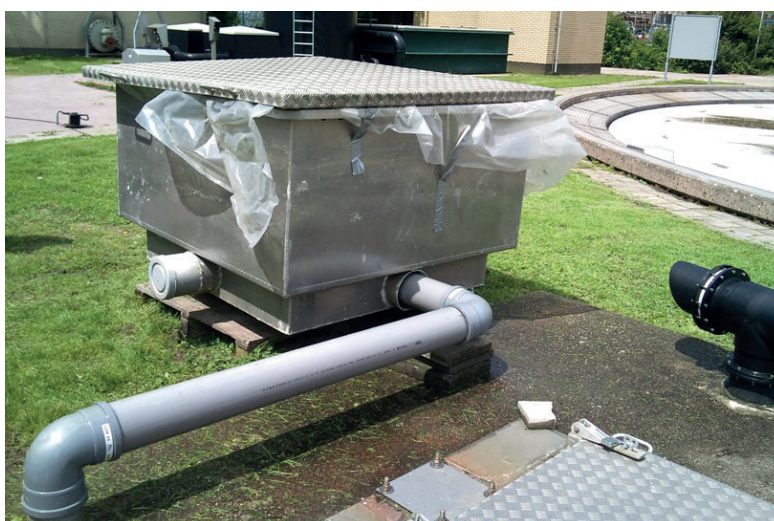
FIGUUR 3.2

OPSTELLING KELDERBALLON RWZI ZAANDAM

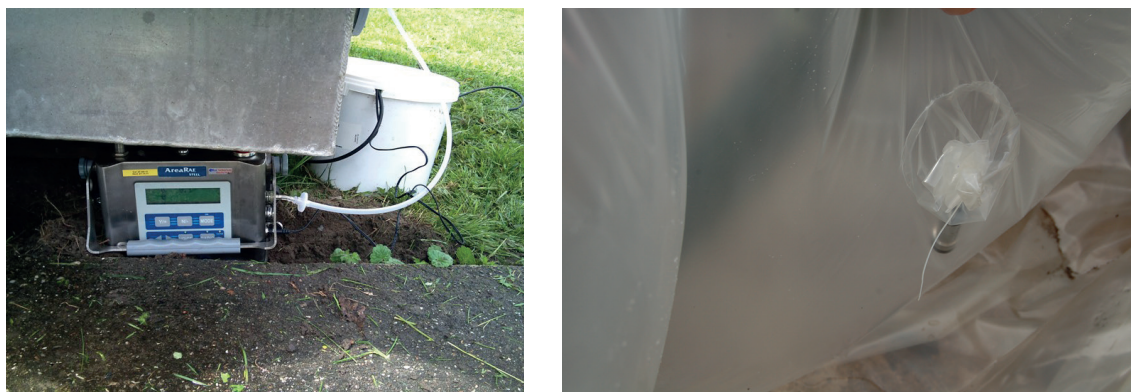
Om te kunnen meten in de ballon is bij de productie een opening in de plastic ballon gemaakt. Om de gassamenstelling in de ballon te kunnen meten is gebruik gemaakt van de meetapparatuur 'waakhond' (zie figuur 3.3). De waakhond bestaat uit een robuuste gasmeter met de mogelijkheid tot het meten van PID (Photo Ionisatie Detector, meetbereik 0,1 ppm), zwavelwaterstof ( $H_2S$ ) en explosieveiligheid (LEL). Het apparaat beschikt over een zwaailamp en een sirene die beiden ingeschakeld kunnen worden om te waarschuwen voor gevaarlijke gassen. Details van de gebruikte meetapparatuur kunt u vinden in bijlage 1.

FIGUUR 3.3 WAAKHOND EN OPENING KELDERBALLON T.B.V. PLAATSING APPARATUUR

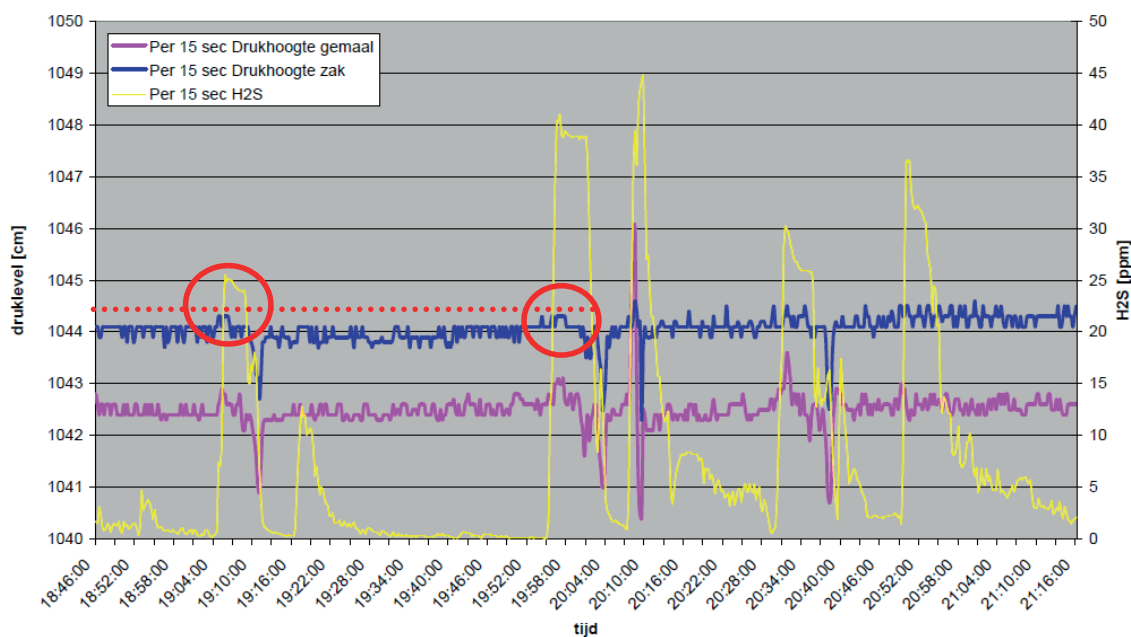
Bij een stijging van de druk in de gemaalkelder (door stijging van het waterpeil) is te zien dat boven een bepaalde druk de concentratie  $H_2S$  kan oplopen tot 45 ppm. Bij de verhoging van de druk in de gemaalkelder stijgt tevens de druk in de kelderballon. Dit is te zien in figuur 2.5 waarin detail-relatie  $H_2S$  en druk in gemaalkelder is weergegeven.

FIGUUR 3.5  $H_2S$  PIEKEN OP 30-6-2011 ROND 19:00 EN 20:00

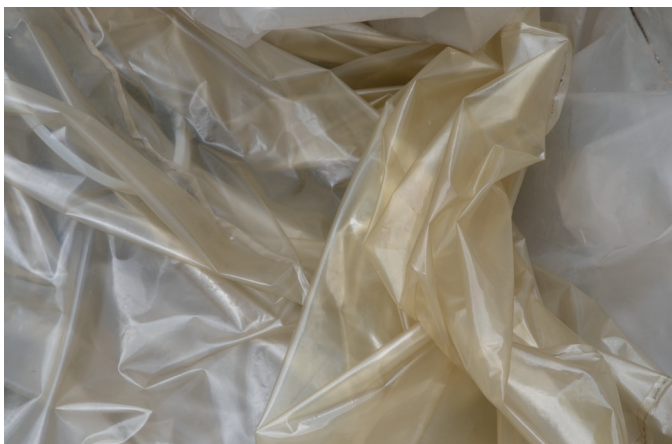
Op 25 juni 2012<sup>1</sup> is onderstaande foto (figuur 3.7) gemaakt. Er is plaatselijk een lichte verkleuring te zien, maar de dikte/eigenschappen van het materiaal lijken intact. Condens is op de juiste manier afgevoerd door de drain. Dit materiaal is vanwege de goede ervaringen ook toegepast bij de kelderballon in pilot 2.

FIGUUR 3.7 KELDERBALLON OP 25 JUNI 2012, LICHT VERKLEURING VAN DE BALLON

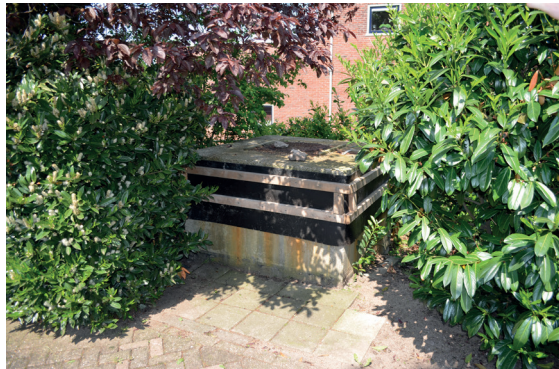
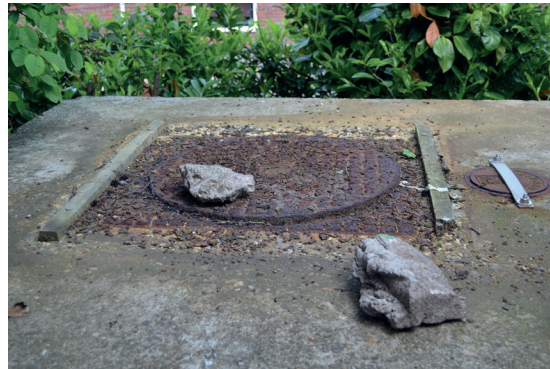
In het verleden is bij het rioolgemaal in Moordrecht veel stankoverlast geweest. In figuur 4.1 is de put vóór de ontvangkelder weergegeven. De put is verstevigd/vergrendeld voor hoge druk (het deksel werd er soms vanaf gedrukt). Bij het deksel is de H<sub>2</sub>S aantasting nog zichtbaar.

FIGUUR 4.1 PUT VÓÓR ONTVANGKELDER

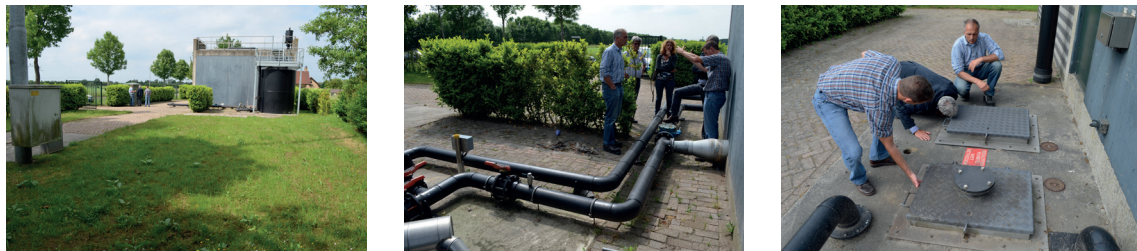
FIGUUR 5.1 SITUATIE VOOR DE AANLEG VAN DE KELDERBALLON BIJ RIOOLGEMAAL ZEGGE

Op het terrein van het rioolgemaal Zegge zijn er problemen met de werking van de huidige luchtbehandelingsinstallatie en zijn er klachten van omwonenden. Op het terrein was voldoende ruimte om een externe kelderballon te plaatsen (zie figuur 5.1). In maart 2015 een externe kelderballon geïnstalleerd.

De grootte van de kelderballon is berekend op basis van het verschil tussen in- en uitslagpeil in de kelder en komt uit op een inhoud van 75 m<sup>3</sup>. Er is voldoende oppervlakte aanwezig op het terrein van het rioolgemaal voor een ballon met deze inhoud, zie de zwarte omlijnning op de luchtfoto in figuur 5.2 waar de kelderballon is aangelegd in een container. De kelderballon is op het huidige leidingwerk aangesloten (figuur 5.1) zodat eenvoudig gewisseld kan worden met de huidige geurinstallatie.

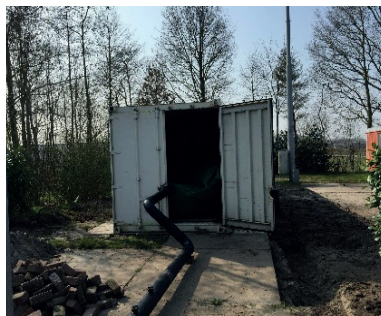
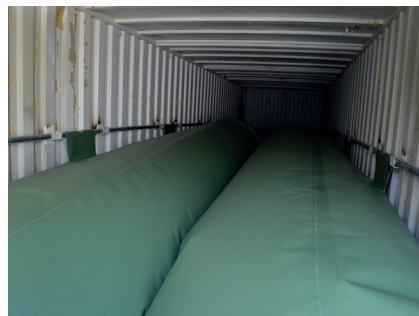
FIGUUR 5.4 LOCATIE KELDERBALLON IN CONTAINER, VOLLE KELDERBALLON (MIDDEN), LEGE KELDERBALLON (RECHTS)

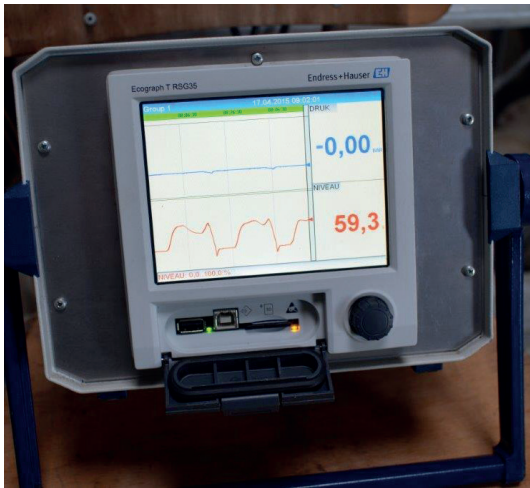
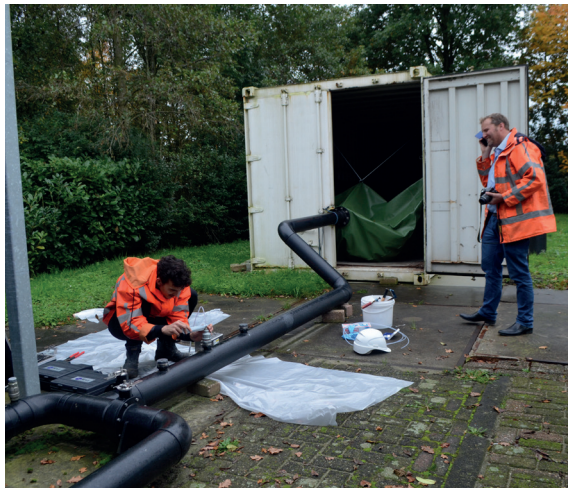
FIGUUR 5.6 METINGEN DOOR WATERSCHAP (LINKS) METINGEN DOOR TAUW (RECHTS)

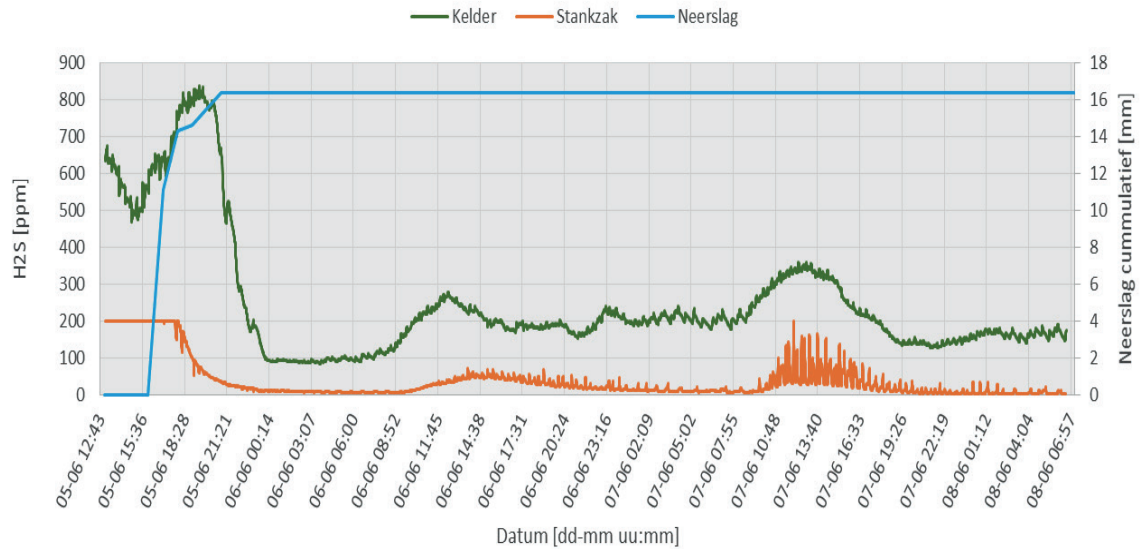
In figuur 5.7 zijn de  $H_2S$  concentraties in de kelder en kelderballon in juni 2015 weergegeven.

FIGUUR 5.7 RESULTATEN  $H_2S$  METINGEN KELDER EN KELDERBALLON 05-06-15 T/M 08-06-15 INCLUSIEF NEERSLAG (CUMULATIEF)

Op 5 juni is in de kelder een hoge piek  $H_2S$  gemeten. Dit is tijdens hevige neerslag, waardoor er veel water naar het rioolgemaal is verpompt. Op 6 en 7 juni functioneert de kelderballon zoals verwacht: wanneer de  $H_2S$  concentraties in de kelder stijgen, wordt een deel afgegeven aan de kelderballon. Hierdoor loopt de concentratie in de kelderballon op. De concentraties kunnen onderling verschillen doordat de concentratie  $H_2S$  niet homogeen verdeeld is over de diepte in de kelder.

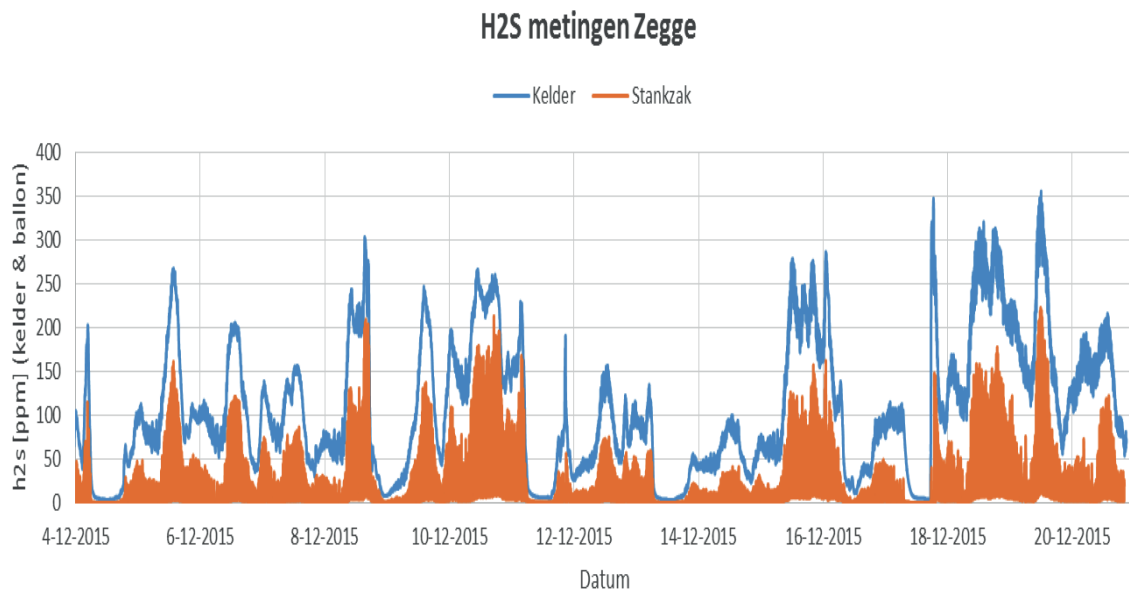
FIGUUR 5.8  $H_2S$  METINGEN IN DE KELDER, BALLON EN OMGEVING DECEMBER 2015

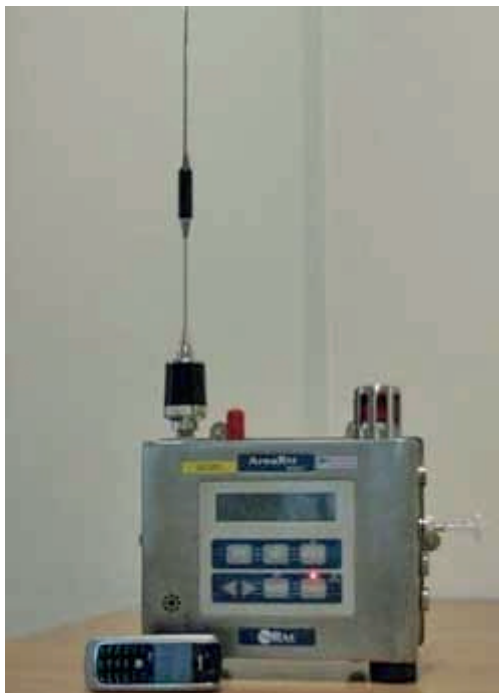
**MEETAPPARATUUR 'WAAKHOND'**

De waakhond bestaat uit een gasmeter met PID meter (Photo Ionisatie Detector, meetbereik 0,1 ppm), zwavelwaterstof (H<sub>2</sub>S) en explosieveiligheid (LEL). Het apparaat beschikt over een zwaailamp en een sirene die beiden ingeschakeld kunnen worden om te waarschuwen voor gevaarlijke gassen.

Het apparaat is geschikt voor toepassingen in de petrochemische industrie maar ook tijdens conventionele bodemsaneringen. De waakhond is explosieveilig uitgevoerd zodat hij ook in gezoneerd gebied kan worden ingezet. De waakhond kan desgewenst draadloos in een netwerk worden gehangen waarbij wel 12 waakhonden aan elkaar gekoppeld kunnen worden om samen een netwerk van gasdetectie te vormen.

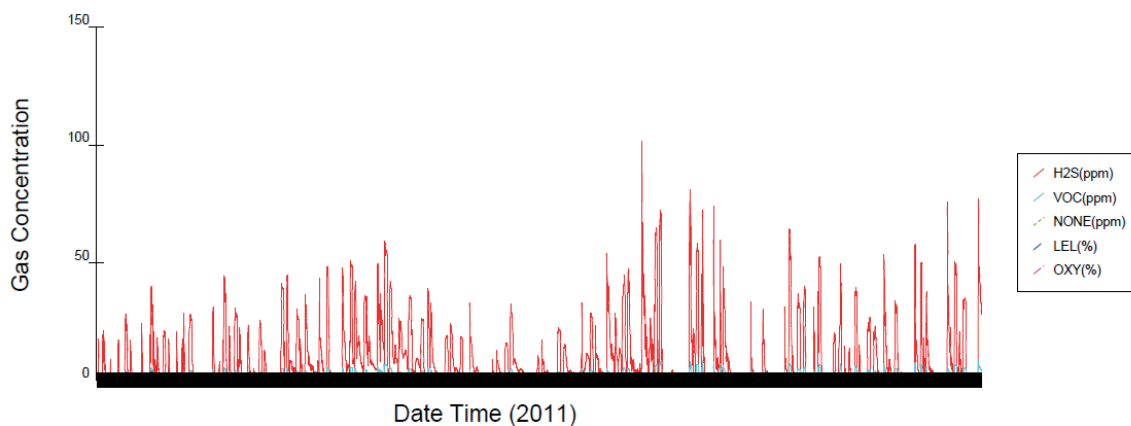
Om een detail inzicht te krijgen is allereerst gedurende 2 dagen met een hoge frequentie gemeten. Dit is gedaan op 30 juni 2011 en 1 juli 2011 (zie figuur B1).

FIGUUR B1 GEMETEN GAS CONCENTRATIES WAAKHOND (ALLE DATA)

De concentraties H<sub>2</sub>S varieerde tussen de 0-100 ppm,.

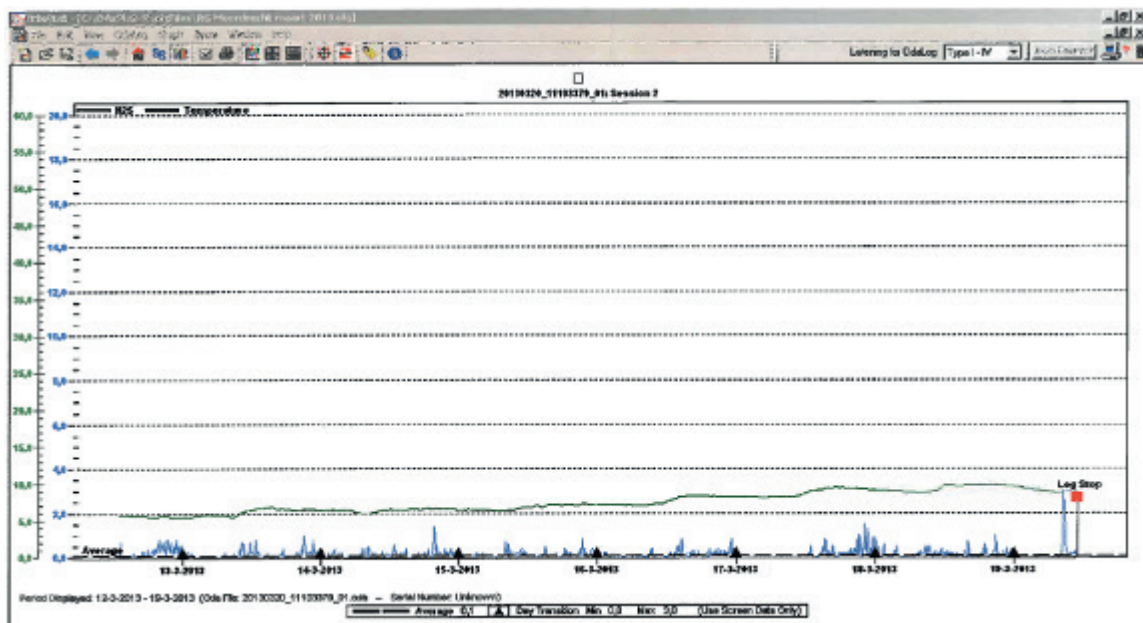
FIGUUR B2 RESULTATEN METINGEN IN KELDER ORIENTERENDE MEETPERIODE

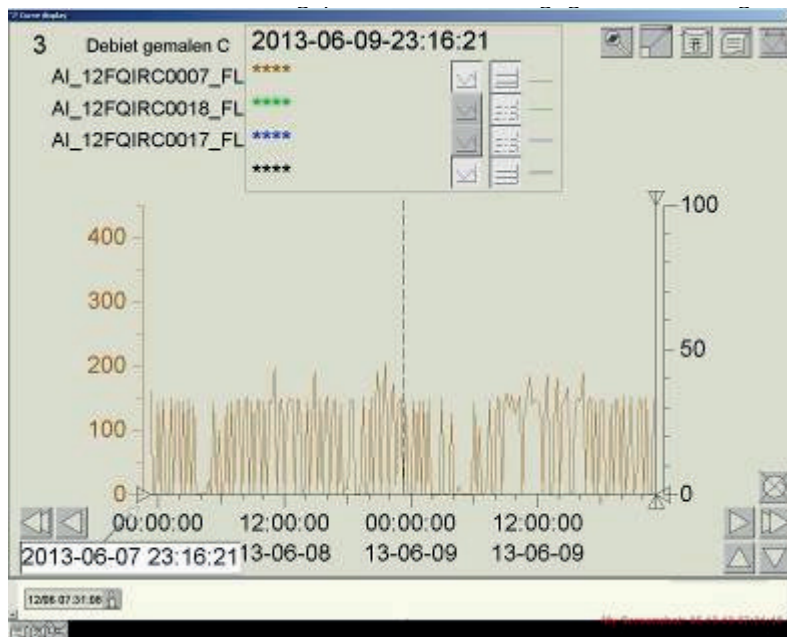
FIGUUR B4

DEBIETMETINGEN IN KELDER

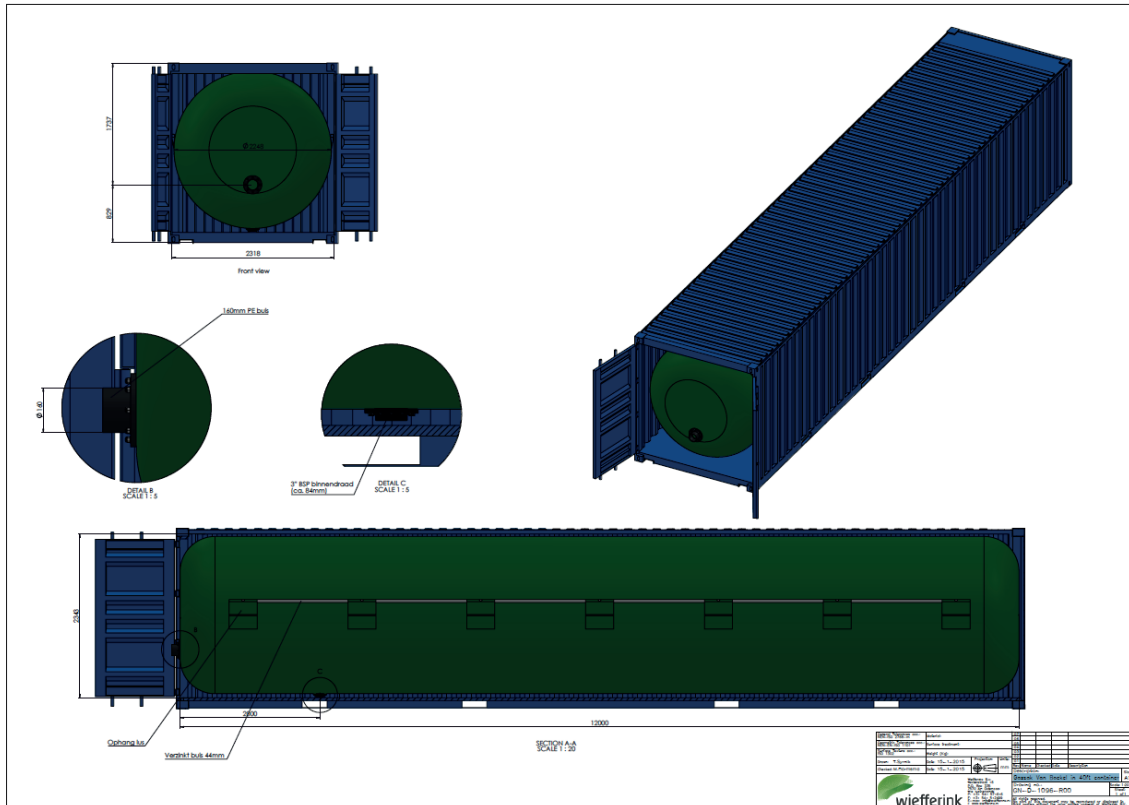
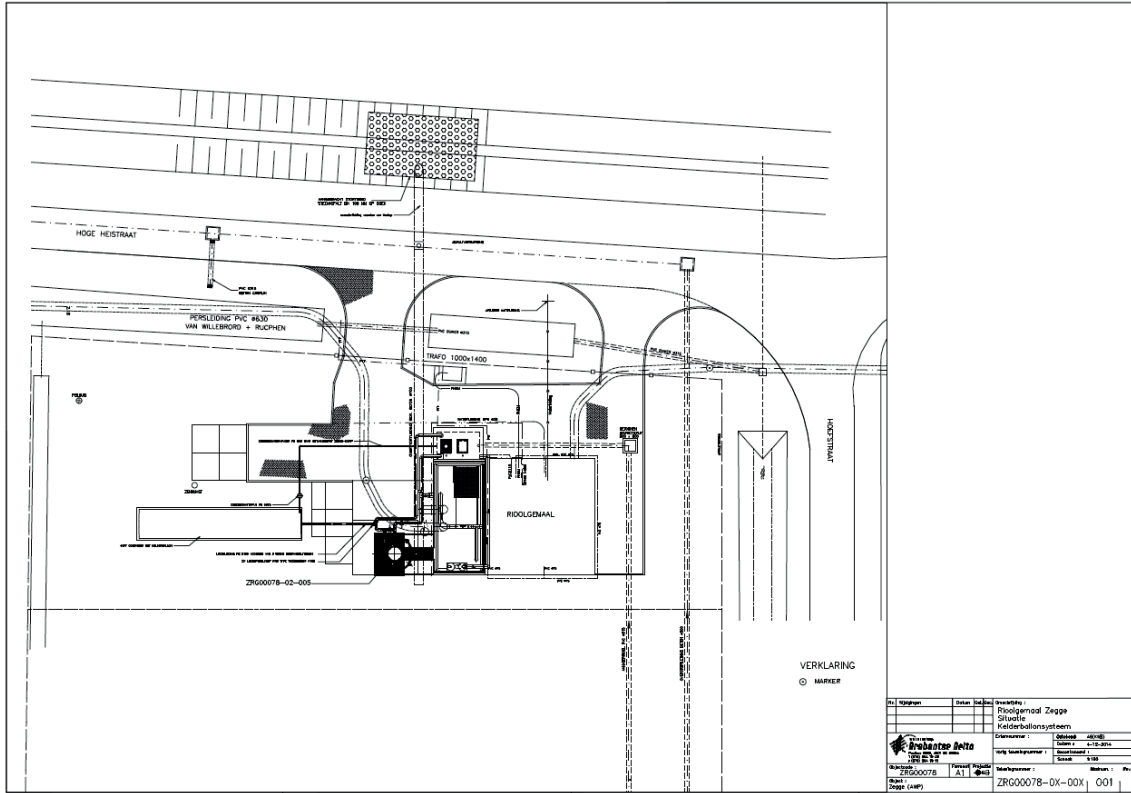
## ONTWERP

# DETAILGEGEVENS PILOT 3 ZEGGE
