Proeftuin persleidingen fase 2:

# Inventarisatie en basisonderzoek

Deze publicatie is een update van het Stichting RIONED/STOWA rapport 2015-21 met aanvulling van de tot begin 2018 bereikte resultaten in de proeftuin persleidingen. De proeftuin persleidingen verzamelt de praktijkervaringen met onderzoek naar de conditie van persleidingen aan de hand van een stappenplan met drie stappen. De stappen zijn achtereenvolgens ‘inventarisatie’, ‘basisonderzoek’ en ‘verdiepend onderzoek’. De voorliggende publicatie licht het stappenplan toe en beschrijft in acht casestudy’s de ervaring met de stappen ‘inventarisatie’ en ‘basisonderzoek’.

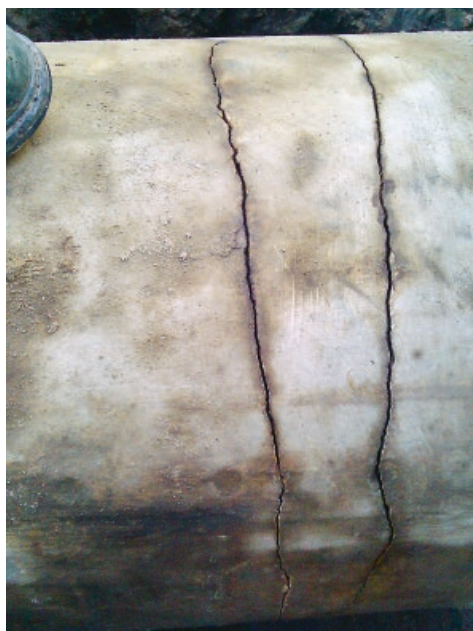
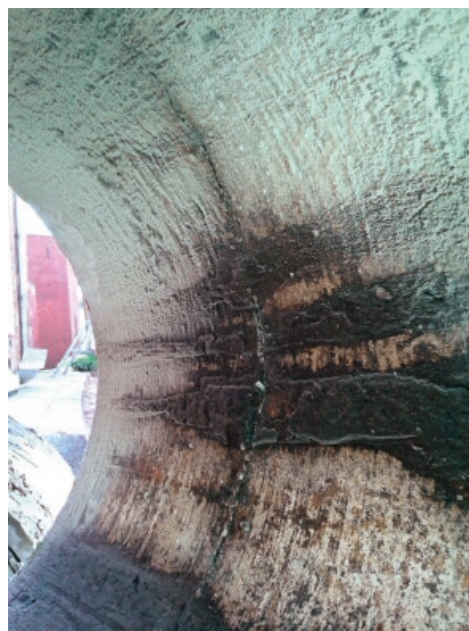
Figuur 3.6 Foto's gebroken persleiding: buitenkant (links) en binnenkant (rechts)

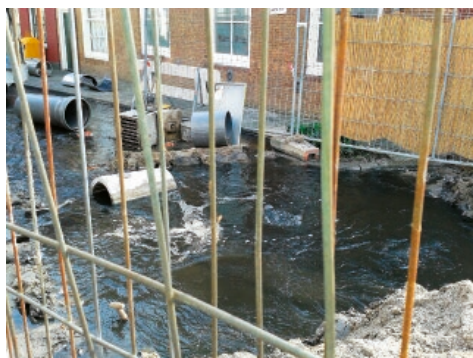
Figuur 3.7 Foto locatie breuk persleiding: water op straat

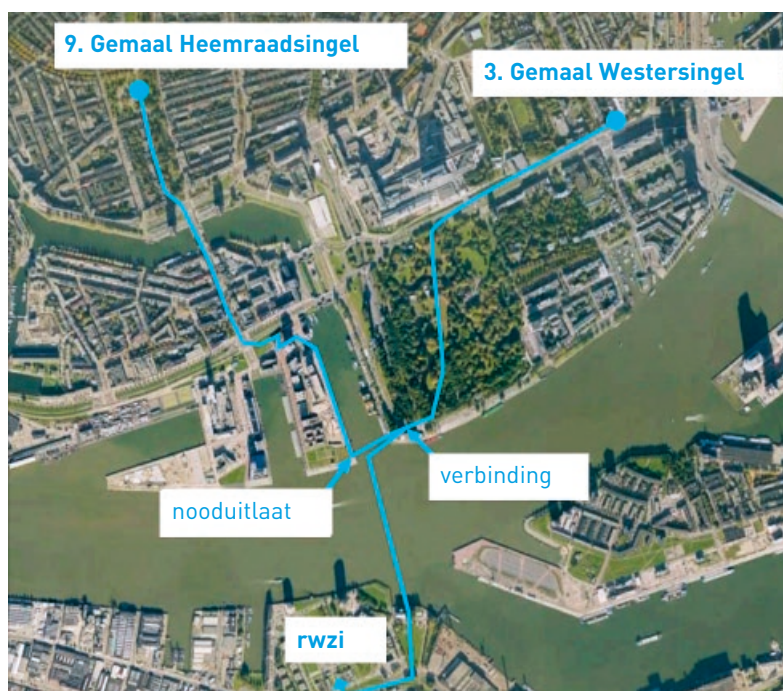
Figuur 3.9 Ligging leidingtracé Heemraadsingel

Figuur 3.9 toont de ligging van gemaal Heemraadsingel in Rotterdam. Dit gemaal voert via een persleiding rechtstreeks af naar rwzi Dokhaven. Het deel van de persleiding dat onder de Nieuwe Maas doorgaat, gebruikt de gemeente voor de afvoer van zowel gemaal Heemraadsingel als gemaal Westersingel. Samen zijn deze twee gemalen verantwoordelijk voor de afvoer van Rotterdam-Noord en daarmee is dit een relatief belangrijk leidingtracé. De gemeente beheert zowel het gemaal als de leidingen en is verantwoordelijk voor de debietsturing. Hierop is één uitzondering: de afvoer is stop te zetten als dat nodig is vanuit de procesvoering van rwzi Dokhaven.

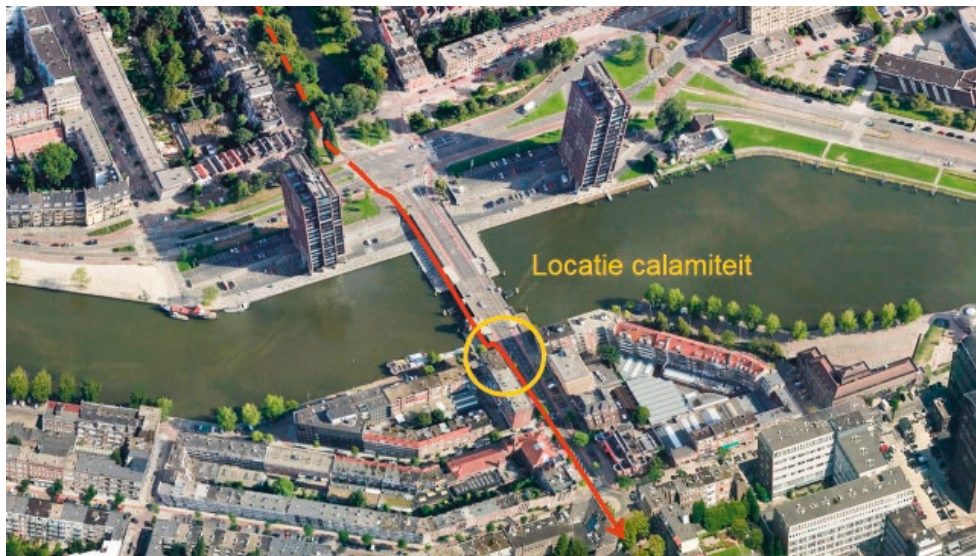
Figuur 3.14 Locatie leidingbreuk in grootstedelijke omgeving in bruggenhoofd

Door zetting is de leiding bij de overgang van niet onderheid naar wel onderheid gebroken (zie de figuren 3.14 en 3.15). Dit is een vrij recente faalgebeurtenis op de overgang van gietijzeren elementen. Bij de gemeente zijn meerdere incidenten met dit type leiding bekend. In vrijwel alle gevallen was zetting de primaire oorzaak. Soms lag het ook aan de kwaliteit van de voegverbinding; door droogstand was het voegtouw uitgedroogd. De gietijzeren buis zelf is in geen enkele situatie bezweken.

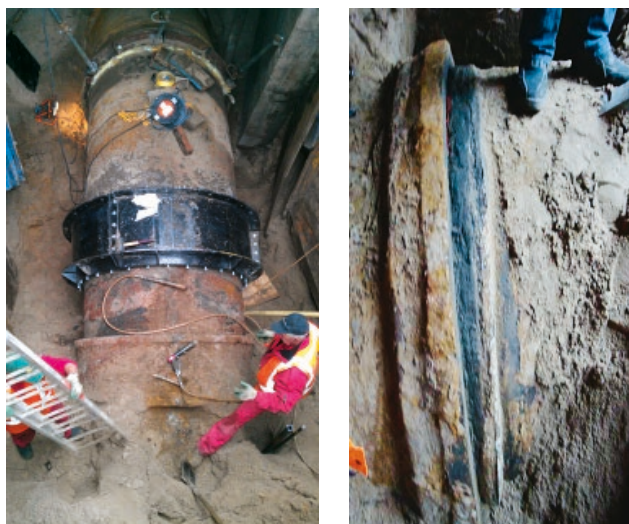
Figuur 3.15 Foto's lekkage leiding door zetting

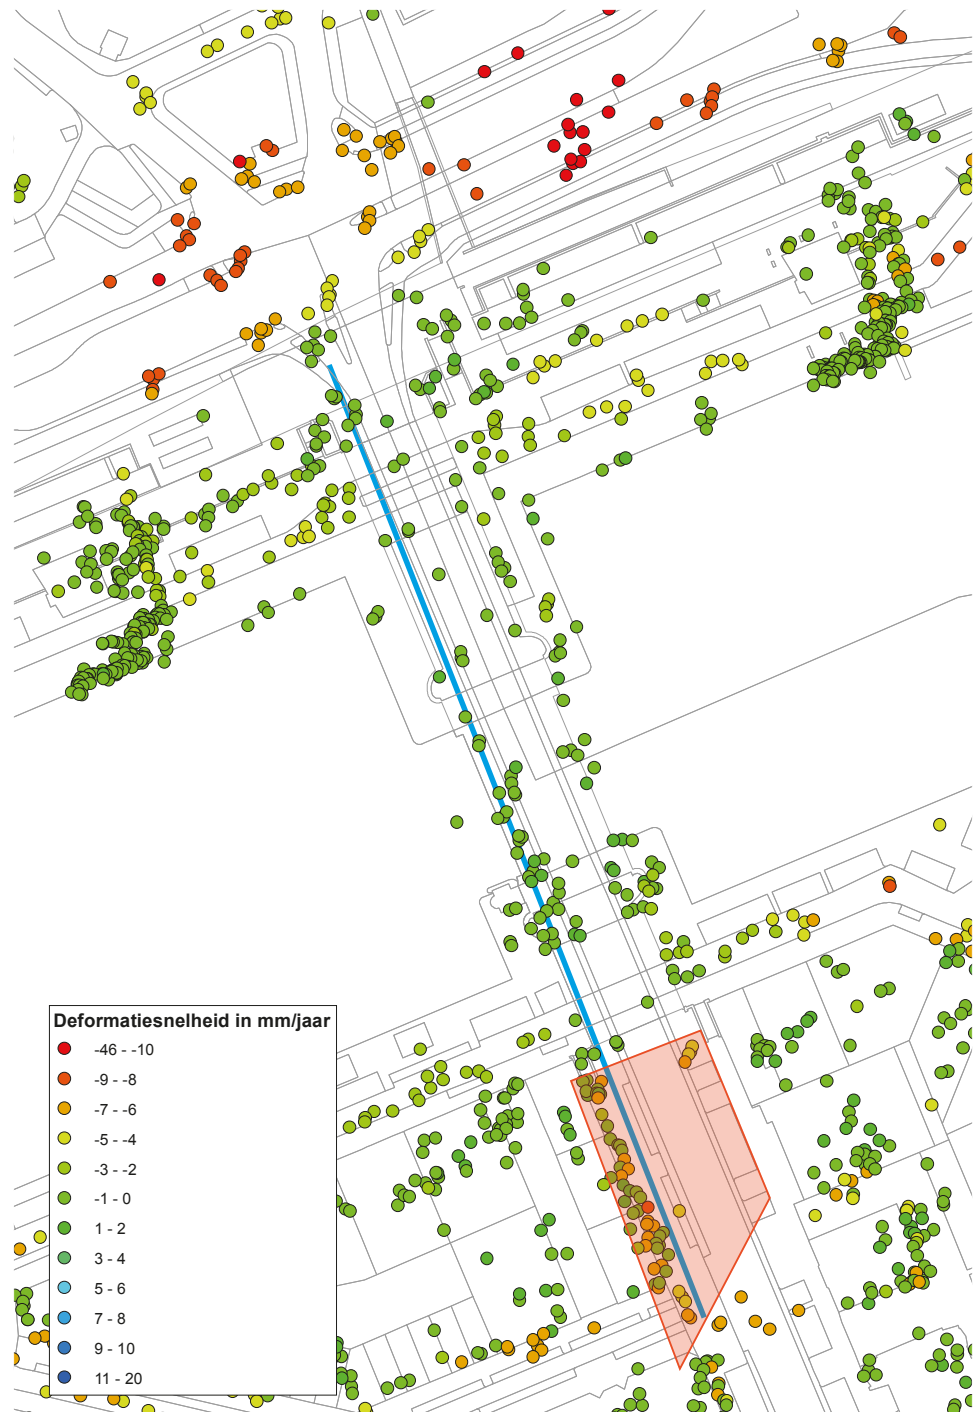
**Figuur 3.16** Zettingskaart op basis van satellietmetingen: leiding in bruggenhoofd bij overgang onderheid-niet onderheid

De blauwe lijn in figuur 3.16 geeft globaal de ligging van de leiding aan. De oranje bolletjes in het rood gearceerde gebied laten zien dat het maaiveld is verzakt bij de leidingbreuk. Daarnaast is grote lokale zetting zichtbaar aan de noordzijde van het kanaal.

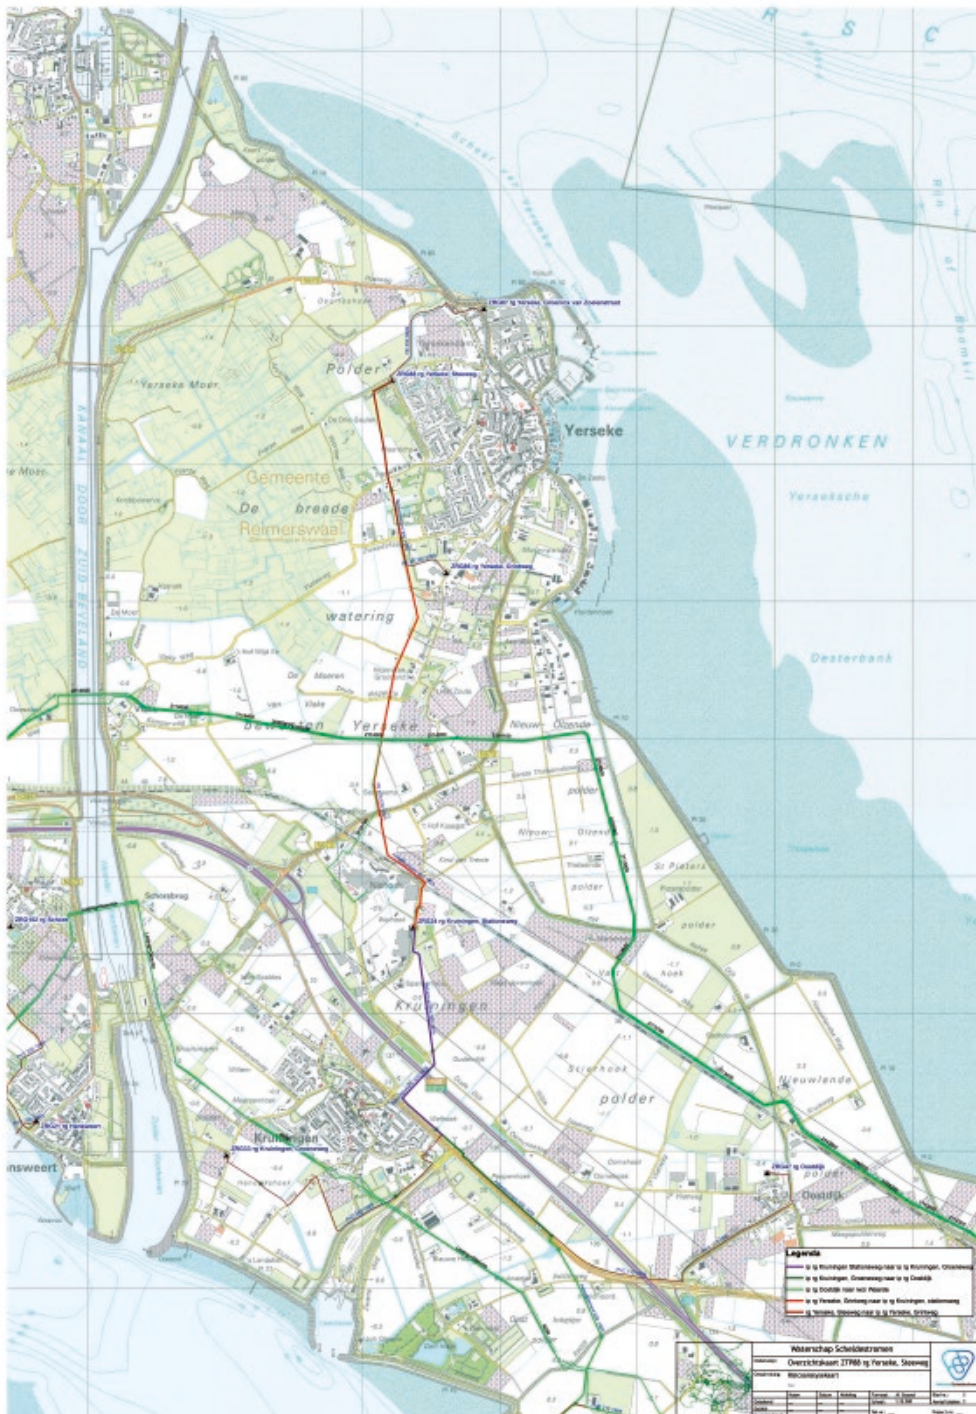
Figuur 3.17 Ligging persleiding Yerseke-Kruiningen

Figuur 3.17 toont de ligging van de persleiding voor de afvoer van afvalwater van Yerseke naar Kruiningen. De leiding voert zowel dwa als rwa af. Op het tracé prikken enkele rioolgemalen in. De leiding ligt over het algemeen in onbebouwd gebied, zodat falen niet direct leidt tot grote maatschappelijke schade. Deze leiding staat hiermee symbool voor een groot deel van de persleidingen in beheer bij waterschappen.

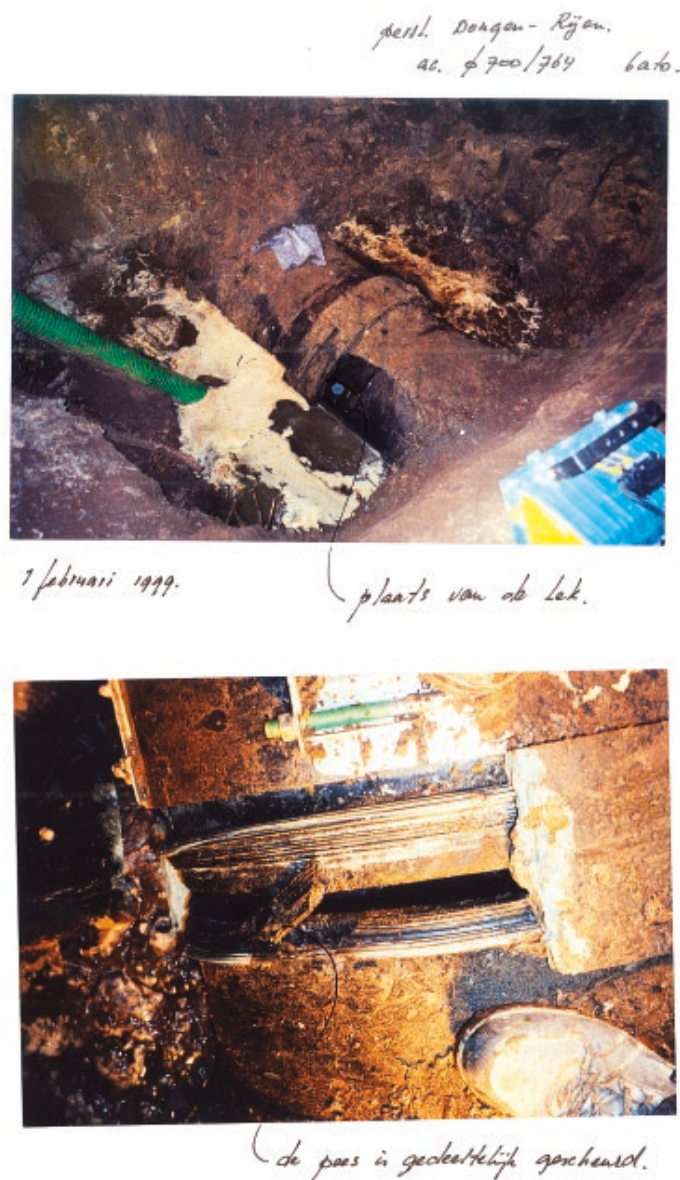
**Figuur 3.24** Foto's lekkage persleiding Dongen in 1999

De leiding heeft in februari 1999 gefaald door lekkage bij een voegverbinding (zie figuur 3.24).

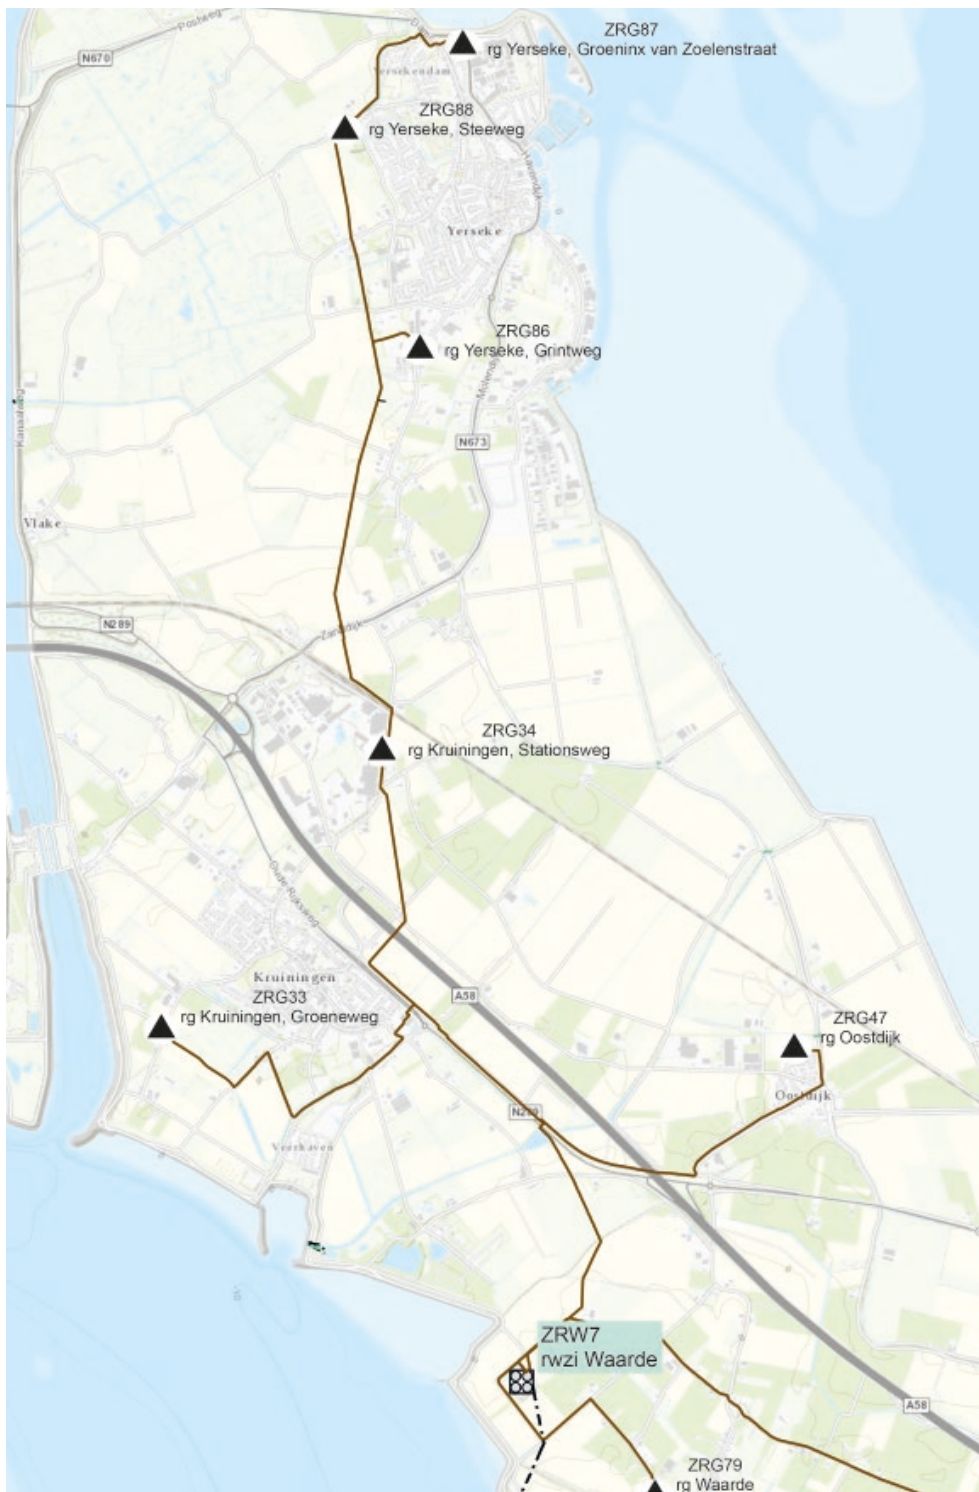
Figuur 4.1 Ligging persleiding Yerseke-Waarde

Uit het resultaat van fase 1 (zie paragraaf 3.3) blijken lekkage en constructief bezwijken voor deze leiding de relevante faalmechanismen zijn. Waterschap Scheldestromen heeft in 2016 en 2017 lekdichtheidstesten en sterktetesten uitgevoerd. Belangrijke aanleiding hiervoor was de wens om via de leiding een hoger debiet af te voeren. De testen moesten uitwijzen of de leiding nog tegen de bijbehorende hogere werkdruk bestand is. Deze paragraaf beschrijft de opzet en de bevindingen van deze testen. De testen zijn uitgevoerd op de gehele leiding en niet alleen op de hydraulische eenheid die is beschreven in paragraaf 3.3. Figuur 4.1 geeft een overzicht van de gehele leiding.

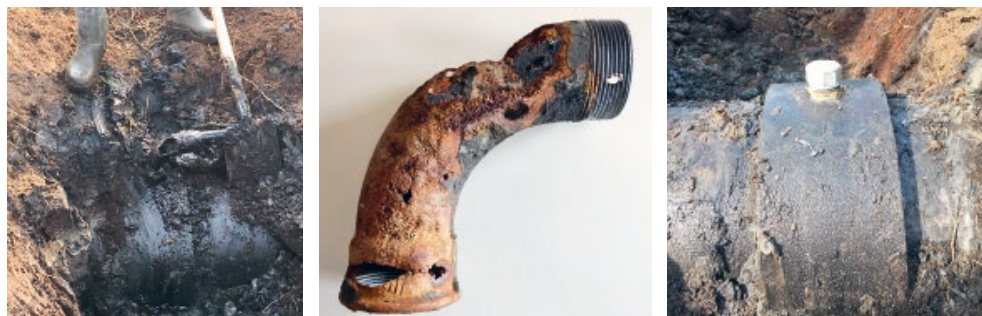
**Figuur 4.6 Kapotte  
ontluchterbocht**

De tweede beproeving (tweemaal uitgevoerd door lekkende beluchterbocht en inclusief reparatie) heeft € 11.000,- aan externe kosten en € 7.000,- aan interne kosten opgeleverd.

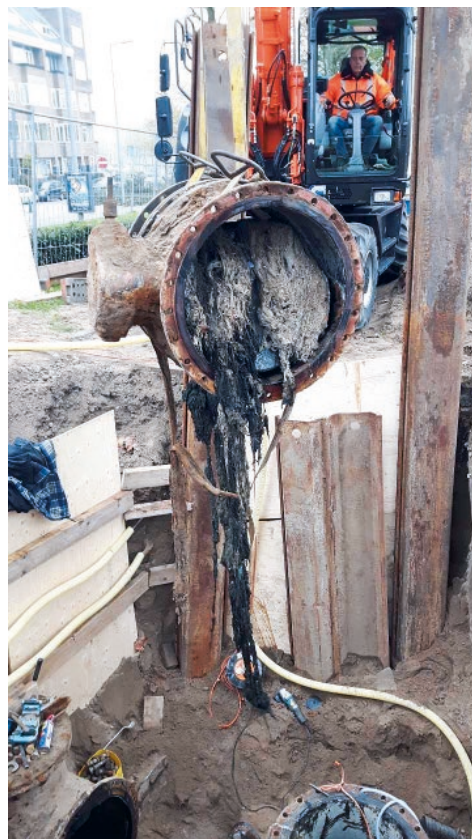
Figuur 4.10 Verschuiving werkpunt leiding case V.

Figuur 4.10 geeft een schematisch overzicht van de huidige situatie met betrekking tot hydraulica. Het werkpunt van het transportsysteem is verschoven door extra weerstand in de leiding (een toename van de systeemruwheid van 1 mm naar 3 mm) en slijtage van de pompen. Het ontwerpdebiet van 7.200 m³/h kan niet meer geleverd worden. Vervuiling van de leiding of van bijvoorbeeld vlinderkleppen, zoals elders in het transportsysteem van Rotterdam ook is geconstateerd (zie figuur 4.11), kan de toename van de systeemruwheid hebben veroorzaakt.

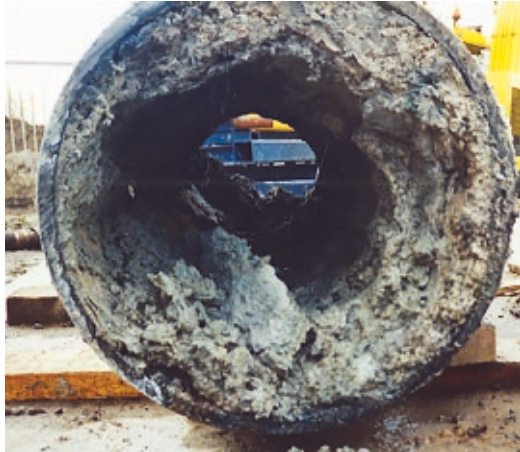
Figuur 4.15 Scaling

De leiding is aangelegd in 1974. De leiding is een asbestcementleiding met een diameter van Ø 600 mm en een lengte van 3.808 m. De maximale druk bedraagt 4 bar en de transportcapaciteit bedraagt 1.200 m<sup>3</sup>/h. De huidige hydraulische capaciteit bedraagt 640 m<sup>3</sup>/h. De leiding heeft als bijzonderheid dat het afvalwater deels bestaat uit industriële lozingen. Deze hebben in het verleden geleid tot aanzienlijke vervuiling van de leiding met een scalingslaag van Aluminiumcarbonaat, zie figuur 4.15. Om dit tegen te gaan is in 1995 een piglanceerinrichting aangebracht. De laatste pigreiniging dateerde van 2005.

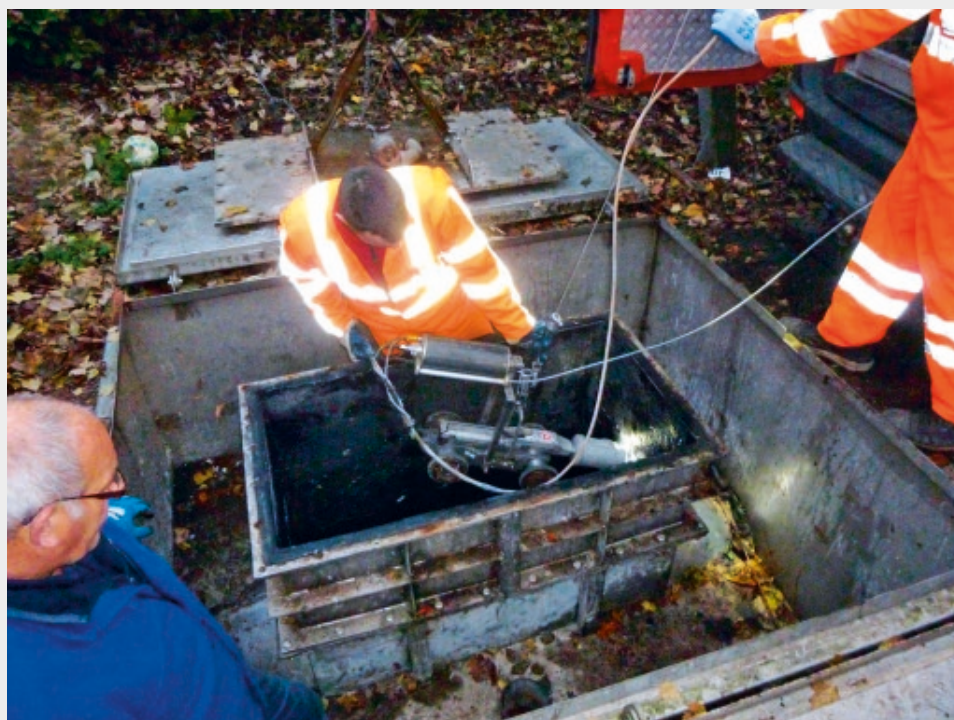
Figuur 4.18 Inbrengen inspectieapparatuur

De inwendige radarinspectie vormt onderdeel van onderzoek fase 3 'Verdieping'. Waterschap Brabantse Delta heeft de inwendige radarinspectie uitgevoerd op de in figuur 4.16 aangegeven locaties. Dit heeft als resultaat opgeleverd dat het asbest cement duidelijke sporen van veroudering/aantasting vertoont, maar dat de aantasting nog niet zo ver is dat ingrijpen noodzakelijk is. Op basis van de in figuur 4.19 opgenomen resultaten is besloten om de radarspectie over 10 jaar te herhalen.

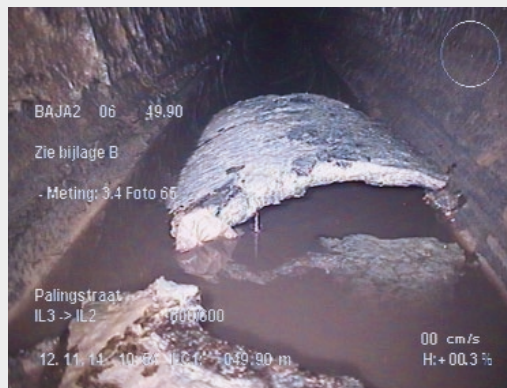
**Figuur 4.20** Losgeraakte scaling in persleiding

Uit visuele inspectie bleek dat de leiding na het piggen redelijk schoon is op een aantal achtergebleven stukken scaling na.

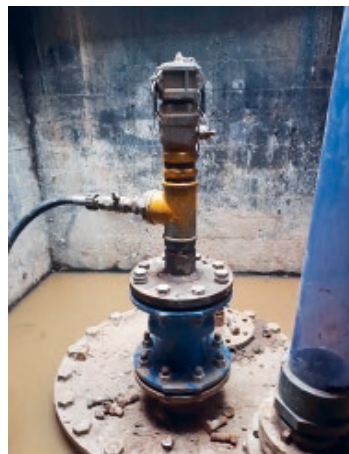
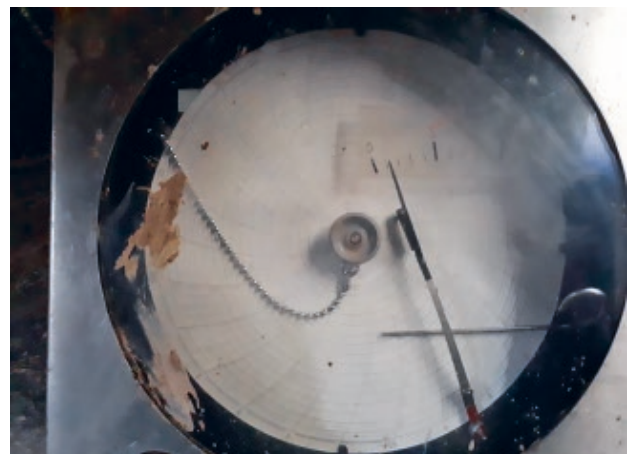
**Figuur 4.22 Drukmeting  
op afsluiter (links) en  
schrijvende meter (rechts)**

Begin januari 2018 is de leiding geheel schoon opgeleverd waarna deze op 23 januari weer gevuld en ontluicht is via op de mangatdeksels aanwezige ontluichters. Na het vullen is de leiding op 1 bar druk gebracht. Een schrijvende meter heeft de druk gemonitord voor 2 dagen. Op 24 januari was de druk een paar tiende bar teruggelopen. Dit bleek veroorzaakt door een kleine lekkage op de nieuw geïnstalleerde bovenbouw van de pigontvangketel. Op 24 januari is de leiding weer gevuld tot 1 bar. Op 25 januari (24 uur later) is dezelfde druk afgelezen van 1 bar en is geconcludeerd dat de leiding geen lekkage vertoont.

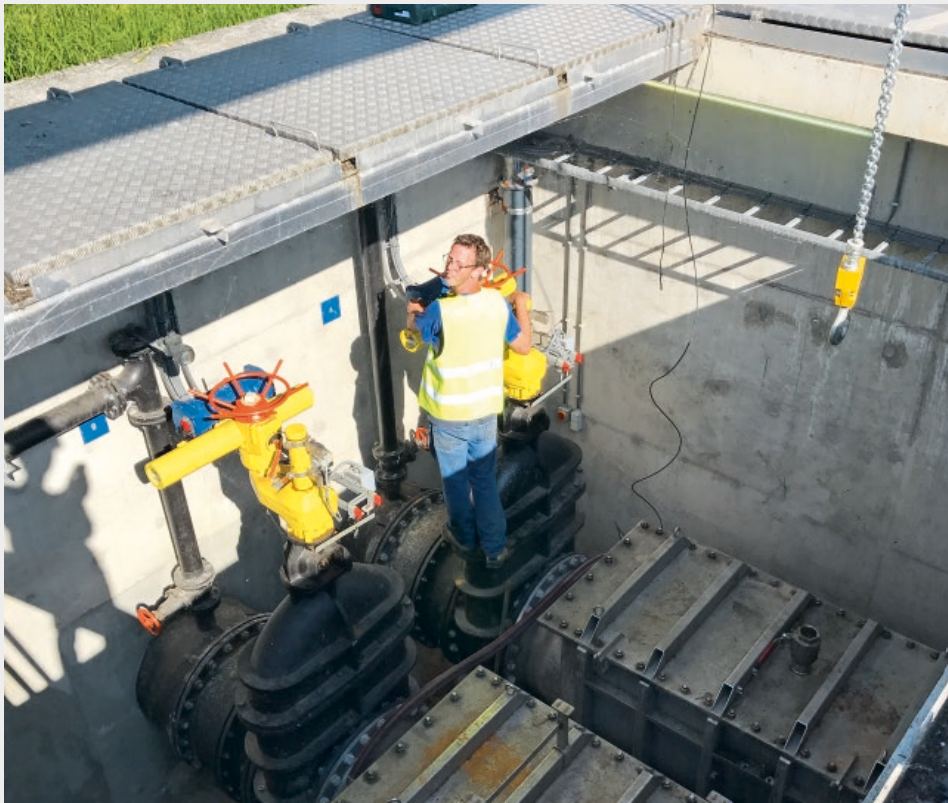
Figuur 4.23 Lanceerlocatie

Waterschap Brabantse Delta heeft in 2017 voor de persleiding Moerdijk – Hoeven een inspectie laten uitvoeren met de Smartball. De Smartball is een akoestische techniek, waarbij een sensor, verpakt in een foam bal, met het afvalwater door de leiding wordt gevoerd. Met de Smartball is het mogelijk om lekkages op te sporen, luchtophoping in de leiding te meten en lokale sedimentophoping te constateren indien dit het rollen van de Smartball beïnvloedt. Het onderzoek met de Smartball heeft geen lekkages of gas/luchtophopingen aan het licht gebracht, wel zijn bewegende luchtballen aangetroffen.
