STOWA: Bestrijden afzettingen in vacuümriolering – Kennis en ervaring andere projecten i.r.t. afzettingen

16 december 2022

Kenmerk R008-1288399MHK-V01-kzo-NL

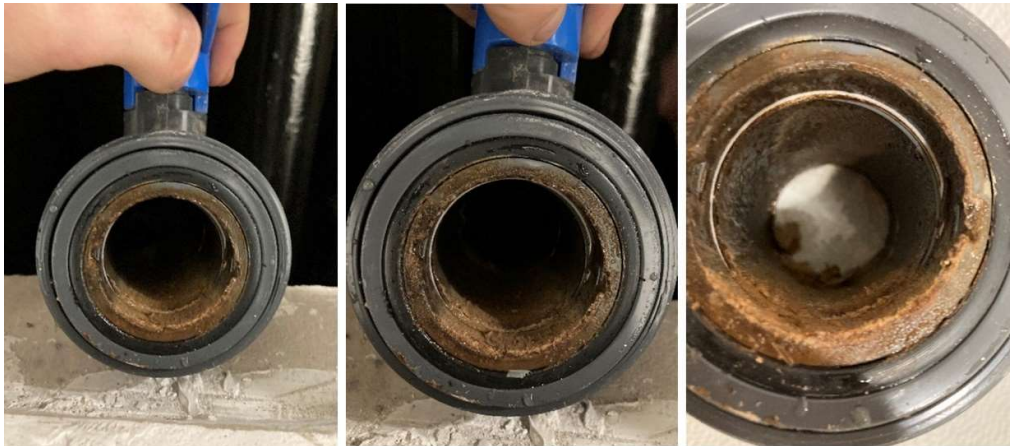
Er zijn in Nieuwe Dokken wel eens wat problemen geweest vanwege vochtige doekjes in de leiding, deze problemen zijn ondertussen opgelost. Tijdens dit probleem is ook naar voren gekomen dat er lichte afzettingen in de leidingen bij de huisaansluitingen zit, zie figuur 3.1. Dit is tevens ook de enige keer dat in de leidingen is gekeken. Het is daarom niet duidelijk of ditzelfde beeld door de gehele wijk te zien is.

Figuur 3.1 Foto's van leiding bij huisaansluiting van een appartement in de wijk Nieuwe Dokken

Momenteel wordt er nog niets concreets aan correctief/ preventief onderhoud gedaan in de wijk Nieuwe Dokken. Wel worden bewoners geadviseerd om periodiek huishoudazijn en/of 'crushed ice' te doseren, maar hoe vaak en hoeveel is niet gekwantificeerd.

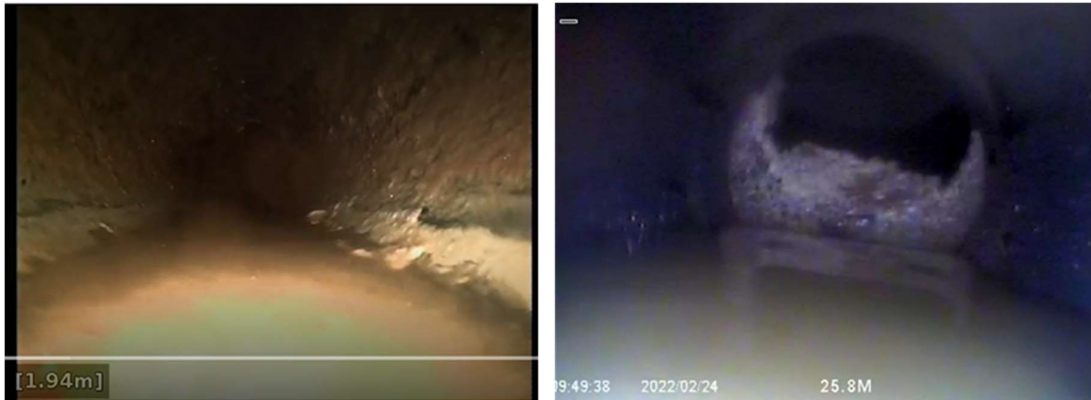
Er zijn al wel wat afzettingen zichtbaar na 2 jaar, zie figuur 3.2, maar deze hebben vooralsnog niet tot grote problemen geleid.

Figuur 3.2 Foto's leiding na circa 2 jaar

Technieken die zijn toegepast zijn voor reiniging: spoelen met koud en warm water, spoelen met een andere kop. Er was geen groot verschil te zien tussen de verschillende technieken. Samen met Jets worden verschillende nieuwe technieken bedacht en getest.

Methodes die op de planning staan om te testen zijn: Het spoelen met ijs en het inbrengen van pigs. Een beperking die ze nu nog hebben is dat er geen inspectiepunten zijn aangebracht in het leidingstelsel. Nu kunnen ze enkel via de aansluiting bij de appartementencomplexen in het riool kijken, maar dat is hooguit 50 m. Ze willen dus nog graag meer inspectiepunten realiseren.
