Bekerglastest: Chemisch behandelen van urinesteen afzettingen

24 november 2022

Kenmerk R009-1288399RFL-V01-kzo-NL

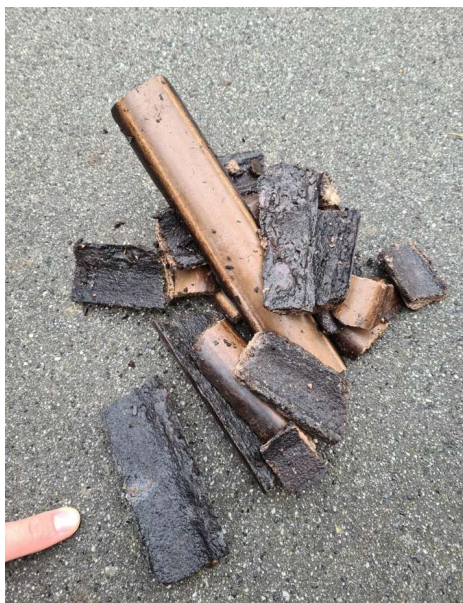
De urinesteen afzettingen zijn afkomstig uit een stuk gedemonteerde leiding van het zorgcomplex van het Waterschoonproject in Sneek (verkregen op 25 oktober 2022), zie figuur 2.1. Deze zijn met een frees in stukjes van gelijk gewicht (13 ± 1 gram) en gelijke vorm gesneden

Figuur 2.1 Foto van de urinesteen afzettingen uit leidingdeel zorgcomplex

Uit XRD- en XRF-analyses uitgevoerd op een stukje urinesteen afkomstig uit de vacuümriolering in Sneek is gebleken dat struviet (± 80 %) en calciëet (± 20 %) de voornaamste bestanddelen zijn.

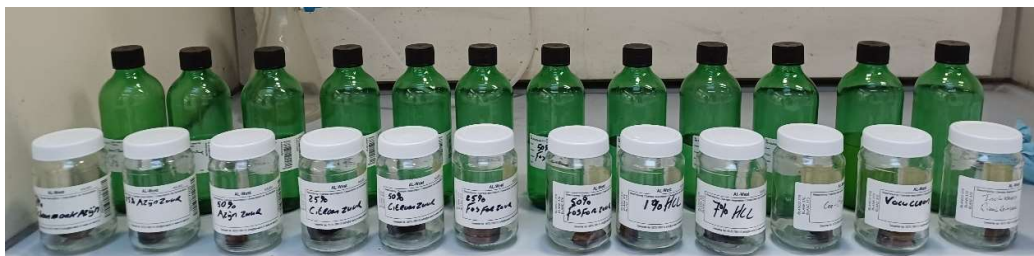
In elk glazen potje is een stukje urinesteen afzetting van vergelijkbaar gewicht en vorm geplaatst (figuur 2.2). Vervolgens is elk potje gevuld met 250 ml van één van de bovengenoemde zuren (met verschillende concentraties) of reinigingsproducten (op volgorde van tabel 2.1). Het stukje urinesteen werd volledig ondergedompeld. Het experiment werd uitgevoerd in een zuurkast. Na vier dagen (circa 96 uur) is het experiment beëindigd.

Figuur 2.2 Opzet van het experiment: volgorde van de potten, met daarin een stukje urinesteen

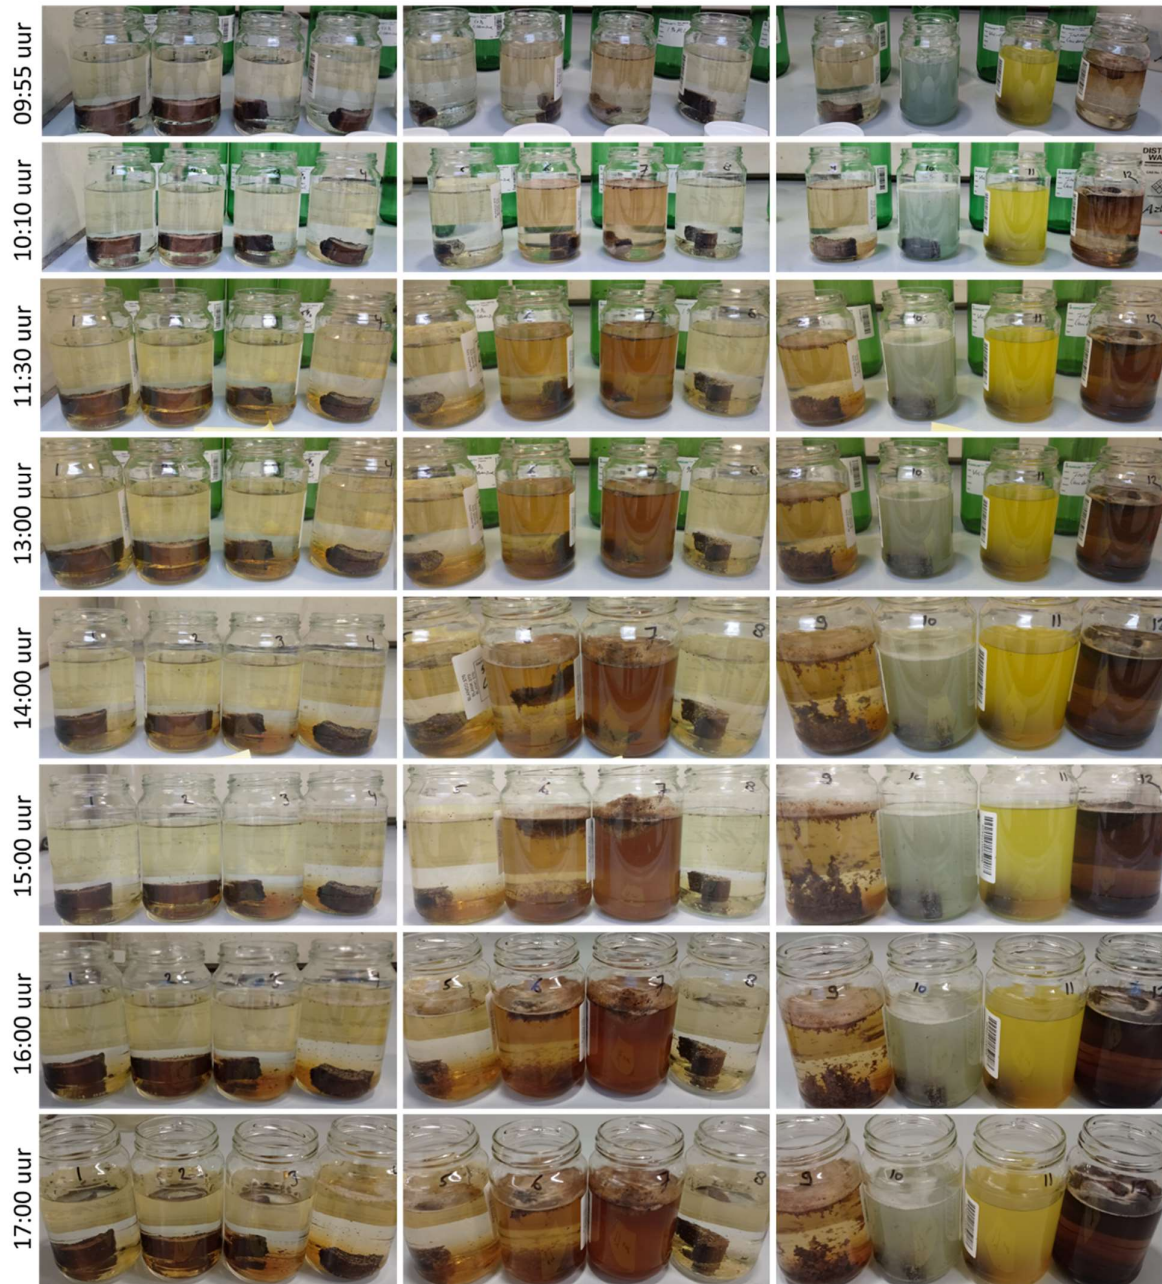
De afbraak en/of het oplossen van de urinesteen afzettingen in de verschillende zuren is de eerste zeven uur gevolgd door elk uur een foto te nemen. Deze resultaten zijn gepresenteerd in figuur 3.2.

Figuur 3.2 Verloop van afbraak en/of oplossen van urinesteen op dag 1

Uit de geringe kleurverandering in de potten met huishoudazijn en 25 % en 50 % azijnzuur (pot 1-3) blijkt dat de urinesteen afzettingen nauwelijks worden opgelost/afgebroken door deze zuren. Er zweefden na circa vier uur enkele afgebroken stukjes urinesteen in de oplossingen en over tijd kleurde de zuren lichtbruin, met name op de bodem van de potjes. Ook 25 % en 50 % citroenzuur (pot 4 en 5) bleken in de eerste zeven uur niet effectief om urinesteen af te breken of op te lossen. Net als in pot 1-3 kleurden de zuren na circa anderhalf uur lichtbruin, met name op de bodem. Er dreven losgekomen stukjes urinesteen door het zuur en aan het oppervlak, meer dan in pot 1-3. Ook was lichte schuimvorming aan het oppervlak waarneembaar, wat wijst op vrijkomen van gas door chemische reacties tussen urinesteen en zuur. Om deze redenen lijkt citroenzuur effectiever dan huishoudazijn en azijnzuur.

De 25 % en 50 % fosforzuur oplossingen (pot 6 en 7) werden bruinkleuriger over tijd direct na toevoegen van het zuur aan urinesteen. Er vormde direct een drijvend laagje afgebroken urinesteen, dat over tijd verdween (mogelijk door oplossen, bezinken of een combinatie van de twee). Ook ontstond in beide vormde na een kwartier een dun schuimlaagje aan het zuuroppervlak door de chemische reacties tussen urinesteen en zuur. Op de foto's is te zien dat het zuur al na anderhalf uur het oppervlak van de afzettingen zodanig heeft aangetast dat een zachte vlokkerige structuur ontstond, zoals goed te zien is in figuur 3.3. Deze waarnemingen wijzen op snelle en effectieve afbraak van de urinesteen afzettingen in fosforzuur.

Er was een groot verschil te zien in afbraakefficiëntie van urinesteen bij 1 % en 7 % zoutzuur (pot 8 en 9). Uit de geringe kleurverandering en slechts weinig stukjes afzetting die in de oplossing zweven en op het oppervlak drijven blijkt dat 1 % zoutzuur slechts weinig urinesteen oplost en afbreekt. 7 % zoutzuur daarentegen, breekt de urinesteen afzetting snel en effectief af. Er ontstaat vrijwel direct een drijvend laagje met afgebroken afzettingen, die alleen maar dikker wordt over

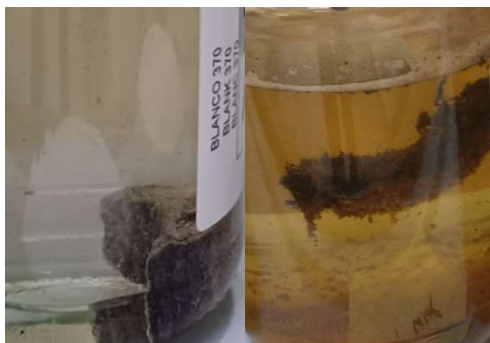
Opvallend is dat in de 25 % oplossing na anderhalf uur een laagje afgebroken vlokachtige urinesteen ontstond op de bodem van het potje en de bruine kleur nauwelijks donkerder werd (relatief weinig lost op); terwijl een dergelijk laagje afgebroken urinesteen niet ontstond in de 50 % oplossing en de toenemende donkere kleur erop wees dat urinesteen voornamelijk werd opgelost. Na vier uur (25 % fosforzuur) en vijf uur (50 % fosforzuur) begon de urinesteen te drijven.

Figuur 3.3 Verandering van de structuur van urinesteen in 25 % fosforzuur. Links: Urinesteen direct na toevoegen zuur; rechts: Urinesteen na vier uur
