## Professioneel Afvalwatertransport

# Beoordeling inspectie- instrumenten voor persleidingen: Praktijkonderzoek in Arnhem

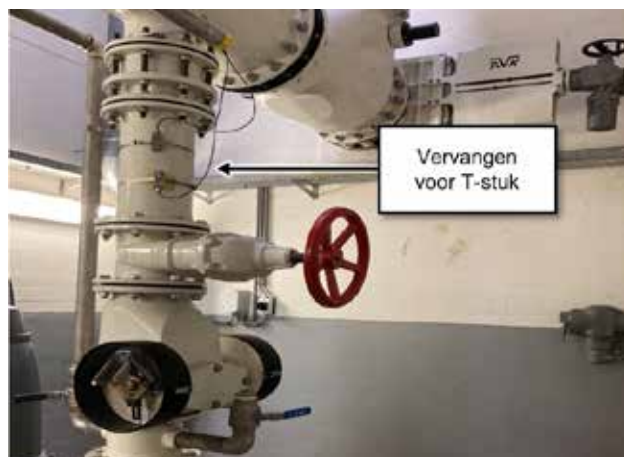
**Figuur 2.4**  
Lanceerinrichting (l) en het  
kruis onderaan de lanceer-  
inrichting waarmee deze op  
de bestaande persleiding is  
aangesloten (r)

Een lanceerinrichting is een sluisconstructie om reinigingspigs en inspectie-instrumenten in een persleiding in te brengen. Dergelijke constructies kunnen binnen of buiten een gemaal worden gemaakt, afhankelijk van de beschikbare ruimte. Gezien de beperkte ruimte binnen het gemaal is gekozen om de lanceerinrichting naast het gemaal te maken. Figuur 2.4 toont de lanceerinrichting en de aansluiting ervan op de persleiding. Wanneer de afsluiter benedenstrooms van de inrichting dicht staat, is de lanceerinrichting zelf drukloos en kan een inspectie-instrument worden ingebracht. Vervolgens wordt de flens van de lanceerinrichting bevestigd, de installatie gevuld en kan de afsluiter weer worden geopend. Via een tankwagen, of in dit geval een tijdelijke pompinstallatie (zie ook Figuur 2.5), wordt het inspectie-instrument de persleiding in geduwd.

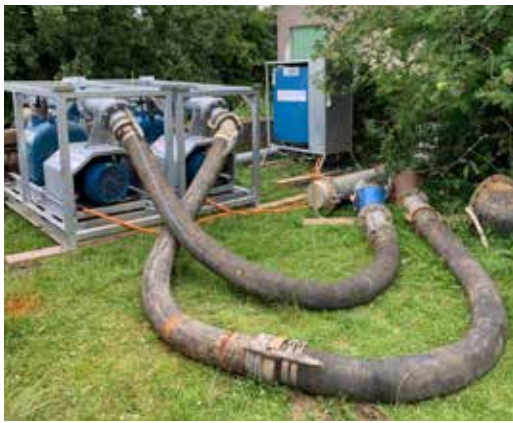
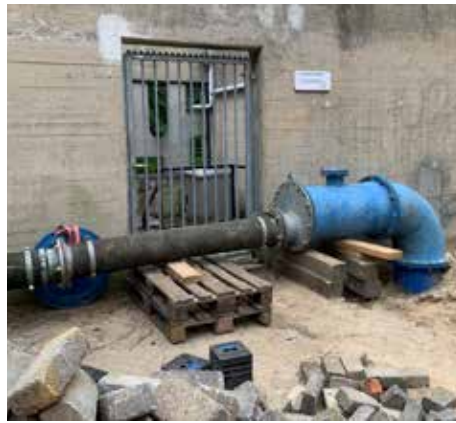
**Figuur 2.5**  
Tijdelijke pompinstallatie (l) met aansluiting op de lanceer-inrichting (r).

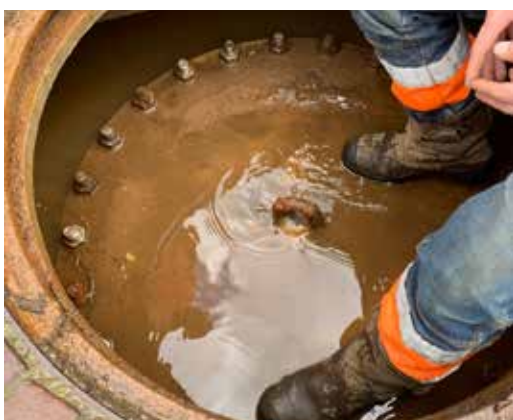
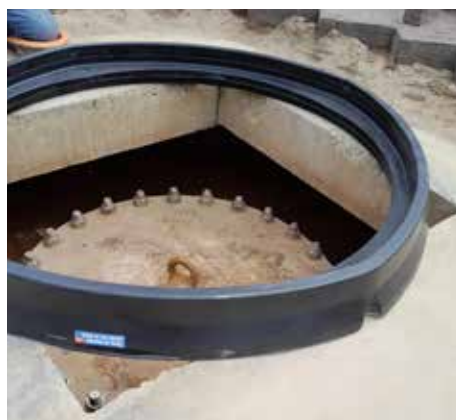
**Figuur 2.6**  
Ontvangstput met geknevelde afdekking (l), waarvan de putdeksel vergroot is zodat de afdekking door de putrand past en kan worden verwijderd (r)

De putrand en putdeksel moesten vervangen worden omdat de geknevelde afdekking uit Figuur 2.6 anders niet door de putrand kon. Voor het vergroten van de putrand, inclusief nieuw putdeksel en herstel van het straatwerk was een bedrag van € 10.000, - nodig. Dit bedrag is inclusief de benodigde verkeersmaatregelen.

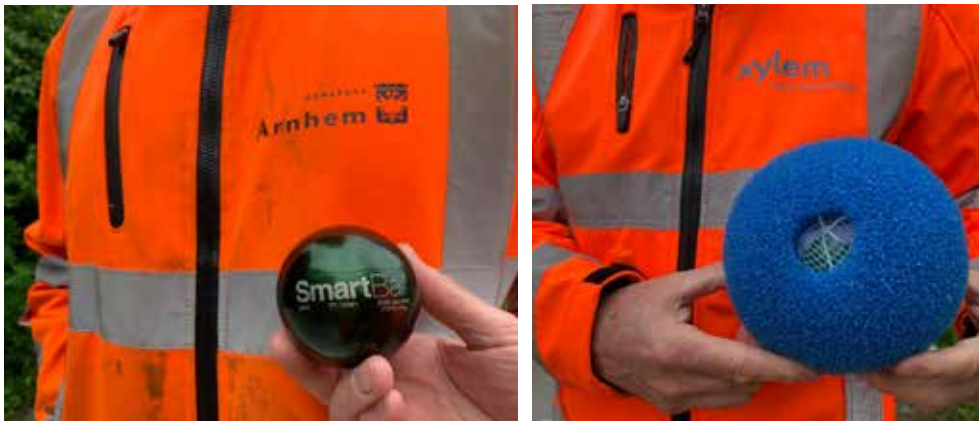
**Figuur 3.1**  
De Smartball (l) ingepakt in een  
schuimmantel (r) zoals  
ingebracht in de persleiding

De Smartball onderscheidt zich van de andere toegepaste inspectietechnieken door de compacte vorm en functie. Het is een compacte 18 cm grote schuimbal met daarin een aluminium kern met sensoren (zie ook Figuur 3.1). Na het inbrengen in de te inspecteren leiding rolt de Smartball over de buisbodem terwijl deze met de stroming wordt meegevoerd. Door de compacte vorm is een inspectie met de Smartball relatief eenvoudig uit te voeren en zijn diameterveranderingen, scherpe bochten of kleppen in de leiding doorgaans geen probleem. Daar staat tegenover dat dit inspectie-instrument niet in staat is de wanddikte te meten. Voor meer details over de specificaties wordt verwezen naar de rapportage van Stichting RIONED/STOWA 2024-07 bijlage A. Xylem heeft twee runs uitgevoerd met de reguliere Smartball en twee met een Smartball die was uitgerust met de nieuwste generatie sensoren voor het in kaart brengen van de leidingligging. In de periode na de inspectie heeft Xylem besloten alle inline-inspectieactiviteiten in Europa en Azië te stoppen.

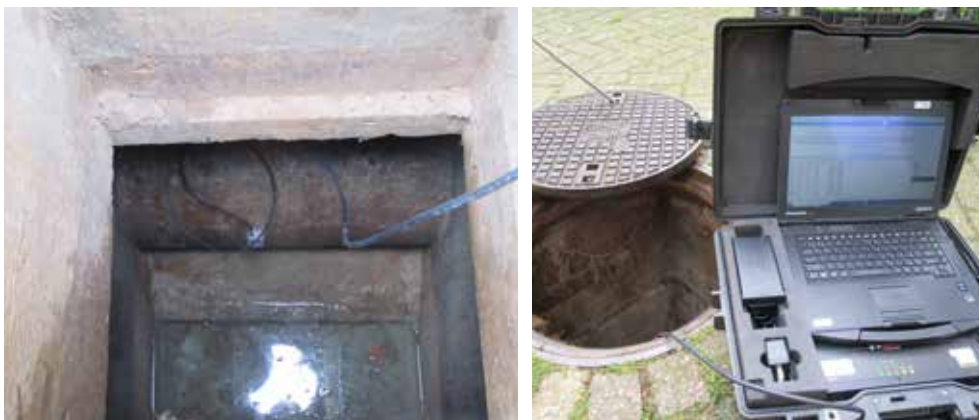
**Figuur 3.2**  
Ontvanger op de persleiding (l)  
die gekoppeld is aan een  
computer om het passeren van  
de van de Smartball te  
monitoren (r).

Het leidingtracé wordt in kaart gebracht met een combinatie van sensoren in de Smartball en externe ontvangers die op de leiding zijn aangebracht (zie ook Figuur 3.2). Xylem plaatst normaliter ongeveer elke 1200 meter een ontvanger. Van deze ontvangers zijn de liggingencoördinaten bekend. Deze ontvangers detecteren wanneer de Smartball passeert en worden achteraf bij het bepalen van de leidingligging ook gebruikt als referentiemarkering. Tussen deze bekende punten in wordt de leidingligging in horizontaal (XY) vlak bepaald door middel van de inertial measurement unit (IMU) in het inspectie-instrument. Deze bestaat uit een set van interne versnellingsmeters, gyroscopen en magnetometers die samen een beeld geven van onder andere de acceleratie en versnelling als gevolg van een richtingsverandering wanneer de leiding een bocht maakt. Het hoogteprofiel van de leiding, ofwel de leidingligging in het verticale (Z) vlak, wordt in kaart gebracht met behulp van een druksensor in de Smartball. Om tot een nauwkeurige leidingligging te komen zijn de inspectieresultaten van de Smartball altijd gebaseerd op ten minste twee runs. Zo kan gecorrigeerd worden voor onnauwkeurigheden wanneer het meetinstrument niet volledig langs de middenlijn van de leiding rolt.

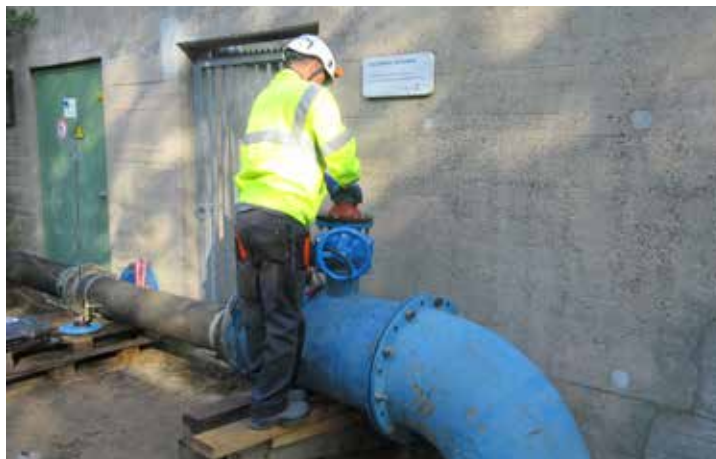
Figuur 3.3 toont hoe de Smartball wordt ingebracht via een sluis op het T-stuk van de lanceerinrichting. Een stabiel debiet werd gegenereerd door de tijdelijke pompinstallatie gevoed met oppervlaktewater. Voor de werking kan ook afvalwater als medium worden gebruikt. Het enige vereiste is dat de pompen toerental geregeld zijn, zodat de stroomsnelheid in de leiding binnen het toepassingsbereik van inspectie-instrument valt. Voor deze leiding was gericht op een stroomsnelheid van 0,3 a 0,4 m/s.

**Figuur 3.3**  
Inbrengen van de Smartball  
via een sluis die op een T-stuk  
van de lanceerinrichting is  
gemonteerd

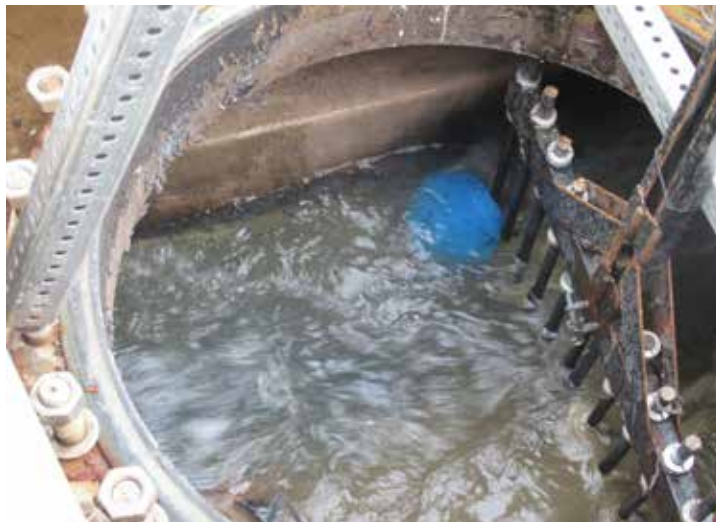
In totaal heeft Xylem vier runs uitgevoerd, verdeeld over twee dagen. Met een dag voorbereiding was het team van Xylem in totaal drie dagen op locatie aanwezig. Twee inspecties zijn uitgevoerd met de reguliere Smartball en twee met een Smartball met verbeterde IMU. Bij de eerste inspectierun bleek dat de Smartball af en toe meedreef in plaats van over de bodem mee te rollen. Nadat het debiet bij de pompinstallatie teruggeschoefd werd, trad dit niet meer op. Bij alle runs kwam de Smartball probleemloos bij de ontvangstput aan. Figuur 3.4 toont hoe de Smartball met de stroming meevoer en bij een tijdelijk rooster werd opgevangen. Met een telescopische haak werd de bal handmatig uit de ontvangstput getrokken, waarna de data uitgelezen werd.

**Figuur 3.4**  
Smartball komt aan bij de  
ontvangstput, waar deze  
wordt opgevangen door een  
tijdelijk geïnstalleerd rooster

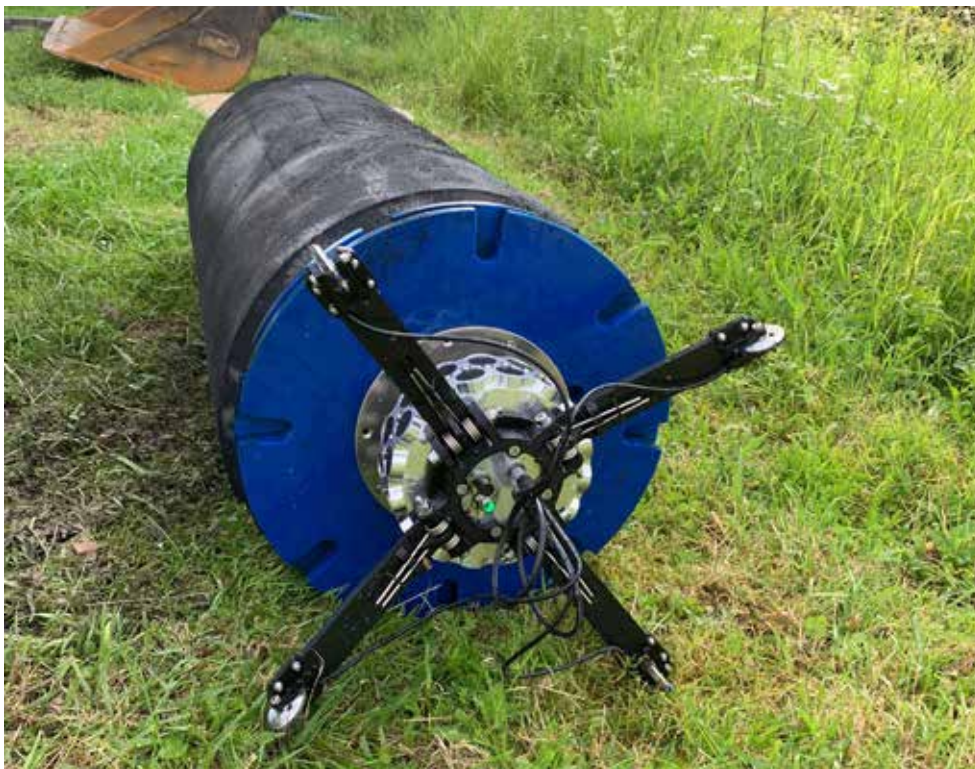
**Figuur 3.5**  
Acquarius na extractie bij de  
ontvangstput

De basis van de Acquarius is een gemodificeerde schuim-reinigingspig die is uitgerust met sensoren om verschillende toestandsaspecten te meten, terwijl deze in de leiding mee stroomt. Figuur 3.5 toont een foto van de Acquarius na inspectie. De vorm van een reinigingspig helpt bij het centreren van het inspectie-instrument in de leiding, wat de stabiliteit van de sensoren ten goede komt, terwijl het voldoende veerkrachtig is om scherpe bochten te nemen. Voor meer details over de specificaties wordt verwezen naar de rapportage van Stichting RIONED/STOWA 2024-07 bijlage A.

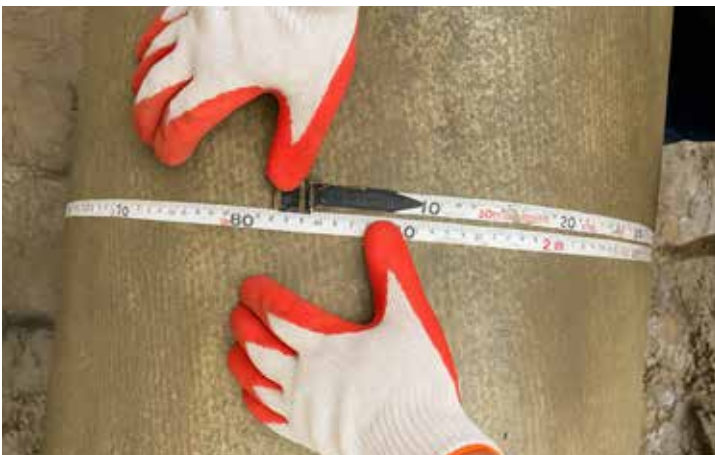
**Figuur 3.6**  
Voorbeeld van een  
omtrekmeting aan de buitenkant  
van de buis, waaruit de originele  
wanddikte bij aanleg is afgeleid

Het hart van de Acquarius is een set ultrasone sensoren die voegwijdtes in de verbindingen en veranderingen in de wanddikte meten. Door de reflectietijd van een puls te meten is het mogelijk de wanddikte af te leiden. Ter verificatie van de afgeleide wanddiktes is op minimaal één locatie een omtrekmeting van de buitenkant nodig (zie ook Figuur 3.6). Boorkerngegevens zijn welkom, maar het nemen ervan is geen onderdeel van een standaard inspectieproject. In dit project is de nieuwste generatie Acquarius toegepast waarbij het aantal ultrasone sensoren is uitgebreid van 16 naar 32, waarmee een hogere dekkinggraad langs de buisomtrek wordt verkregen.

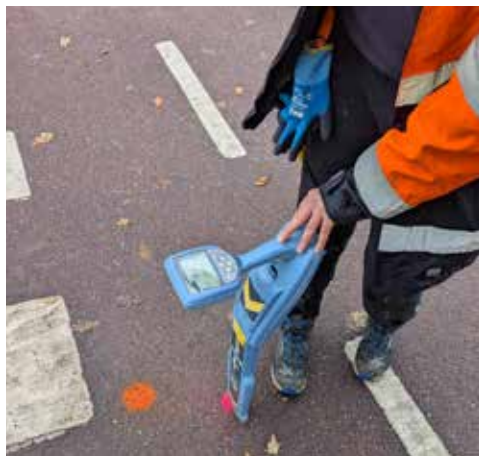
Om het leidingtracé in kaart te brengen en de metingen op de juiste positie te projecteren worden gegevens gecombineerd van een bovengrondse tracker die meeloopt (zie ook Figuur 3.7), een hodometer en een inertial measurement unit (IMU). Een IMU is een set van interne versnellingsmeters, gyroscopen en magnetometers die samenwerken om o.a. veranderingen in richting en acceleratie te meten. Daarnaast wordt de IMU ook gebruikt voor het bepalen van de hoekverdraaiing en de aanwezigheid van reparatieklemmen of appendages. De hodometer werkt net als de kilometerteller in een auto. Tijdens de inspectie loopt een medewerker bovengronds mee met een tracker die het signaal dat de Acquarius uitzendt kan opvangen. Dit kan extra voorzorgsmaatregelen vragen wanneer de leiding onder een drukke weg ligt of in een slecht bereikbaar gebied. Uit het signaal wordt zowel de leidingpositie als de diepteligging bepaald. Op gezette punten wordt een vlaggetje op het maaiveld geplaatst die later met een GNSS (Global Navigation Satellite System) meetstok met RTK (Real-Time Kinetic positioning) wordt ingemeten.

**Figuur 3.7**  
Tracker waarmee de  
Acquarius bovengronds  
gevolgd wordt

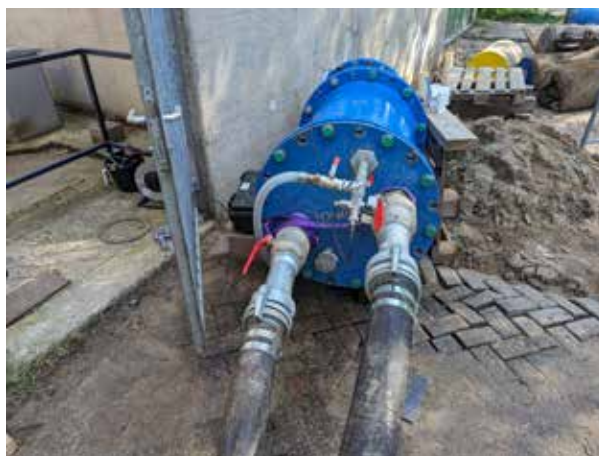
Om de Acquarius in de persleiding te brengen is een lanceerstation naast het rioolgemaal gemaakt en een tijdelijke pompinstallatie aangelegd om met oppervlaktewater een langdurig stabiel debiet te genereren, zie Figuur 3.8. De details van de lanceerinrichting zijn in Hoofdstuk 2.3 uitgewerkt. Wanneer oppervlaktewater niet nabij is, is het ook mogelijk afvalwater in het stelsel te bufferen en de Acquarius met een prop schoon water uit een tankwagen te lanceren om daarna het gemaal in te schakelen. Daarvoor dient het gemaal over voldoende sturingsvrijheid te beschikken om een stroomsnelheid te genereren die binnen het toepassingsbereik van de Acquarius ligt. Voor deze inspectie zijn de pompen ingesteld op een snelheid van 0,30 – 0,45 m/s

**Figuur 3.8**  
Lanceerinrichting nadat de  
Acquarius is ingebracht,  
inclusief de toevoerslangen  
van de tijdelijke  
pompinstallatie

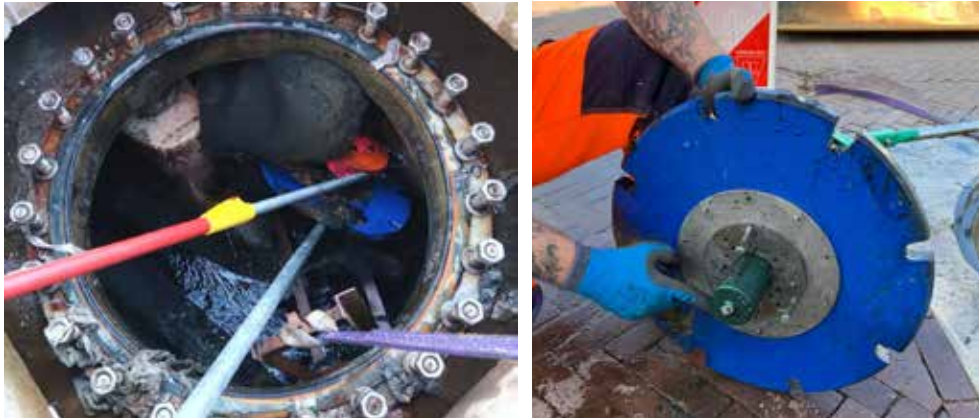
**Figuur 3.9**  
Reinigingspig komt aan bij de ontvangstput met daarvoor de vervormde reinigingspig en afgebroken centreerschijf (U). Rechts de centreerschijf

3. Toen de reinigingspig verderop opnieuw vastliep bij de overgang van AC naar nodulair gietijzer, is gekeken of met een video-inspectie vanuit de ontvangstput de situatie in beeld kon worden gebracht. Omdat deze overgang zich in het verdronken deel van de leiding bevond, lukte dit niet.
4. Vervolgens is besloten nog een reinigingspig in te brengen om extra stuwning te creëren, waarmee het gelukt is alle onderdelen uit de leiding te verwijderen, zie ook Figuur 3.9. Gemeente Arnhem heeft aangegeven zeer tevreden te zijn met hoe de betrokken partijen zijn omgegaan met deze onverwachte situatie.

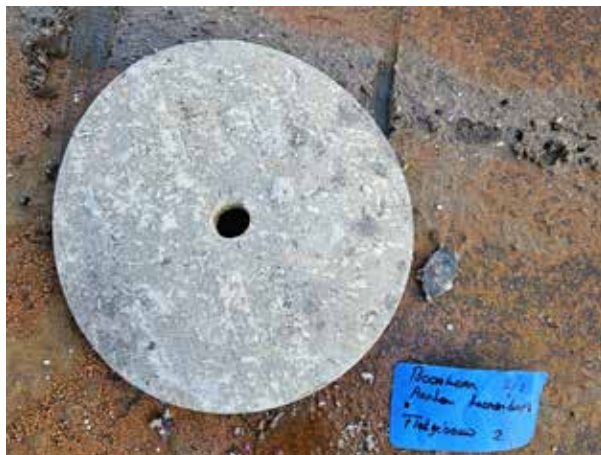
De 500-UT-V1.0 is uitgerust met 32 ultrasone sensoren, verdeeld over twee sensorringen, zie figuur 3.10. Deze sensoren versturen een geluidspuls en meten hoe lang deze erover doet om na reflectie terug te keren. Tezamen met kennis over de geluidssnelheid in verschillende materialen kan zo de mate van degradatie worden afgeleid. Per geïnspecteerde leiding is het nemen van enkele boorkernen onderdeel van de standaardprocedure om de afgeleide wanddegradatie te verifiëren. Figuur 3.11 toont een voorbeeld van een boorkern.

**Figuur 3.11**  
Eén van de asbestcement  
boorkernen van dit project

Bij Rosenxt is, naast een omtrekmeting van de buitenkant, het nemen van enkele boorkernen onderdeel van de standaard inspectieprocedure. De boorkernen worden onder andere gebruikt om het degradatieprofiel volgens de ultrasone metingen te verifiëren. Twee boorkernen zijn geanalyseerd volgens de NEN-EN 14630 en de analyseresultaten zijn beschikbaar gesteld. Van deze boorkernen was de totale wanddikte 36 mm, wat door Rosenxt als uitgangspunt is gebruikt voor alle buisdelen waarvan schaaldelen in de CT-scan zijn gemeten. Bij de buisdelen met een andere originele wanddikte is de afwijking tussen de inspectieresultaten en de CT-scan resultaten groter, zie ook Figuur 4.24. Dit buisdeel had een originele wanddikte van 41 mm. Of de inspectieresultaten goed overeenkomen wanneer hier een originele wanddikte van 41 mm was gebruikt, in plaats van 36 mm, is niet bekend.

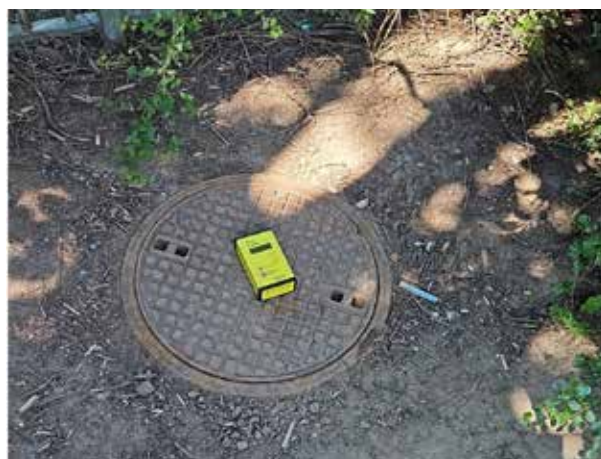
**Figuur 3.12**  
Ontvanger waarmee het  
passeren van de 500-UT-V1.0  
kan worden geregistreerd.

Voor de leidingligging plaatst Rosenxt normaliter elke 300 meter een ontvanger op het maaiveld zoals getoond in Figuur 3.12. De ontvangers dienen als referentiemarkering en om te detecteren wanneer het inspectie-instrument passeert. De liggingascoördinaten van deze ontvangers zijn bekend. Tezamen met de sensoren in de 500-UT, een odometer en inertial measurement unit (IMU) wordt zo het leidingtracé in kaart gebracht en worden de inspectieresultaten op de juiste positie geprojecteerd. De IMU van Rosenxt bestaat uit een set van interne versnellingsmeters en gyroscopen die samenwerken om veranderingen in richting en acceleratie te meten. De odometer meet de afgelegde afstand op eenzelfde manier als de kilometerteller in een auto.

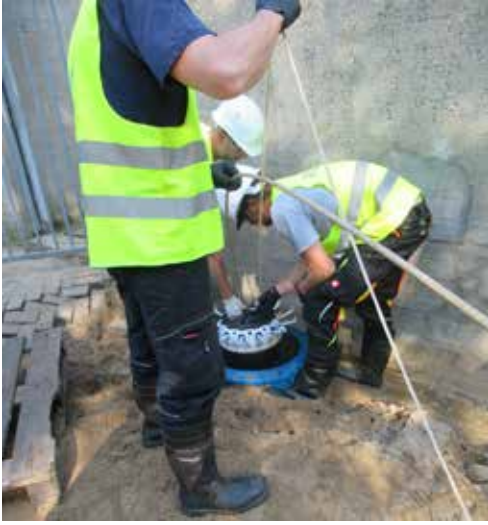
De 500-UT-V1.0 is via het verticale deel van het lanceerstation naast het gemaal ingebracht (zie ook Figuur 3.13). Vervolgens werd het inspectie-instrument door middel van een glasvezel duwstang enkele meters vooruitgeduwd tot aan de afsluiter in het laatste horizontale deel van de lanceerinrichting. De details van de lanceerinrichting zijn in Hoofdstuk 2.3 uitgewerkt. Een stabiel debiet werd gegenereerd door een tijdelijke pompinstallatie gevoed

**Figuur 3.13**  
Inbrengen van de 500-UT-V1.0  
in het verticale gedeelte van de  
lanceerinrichting

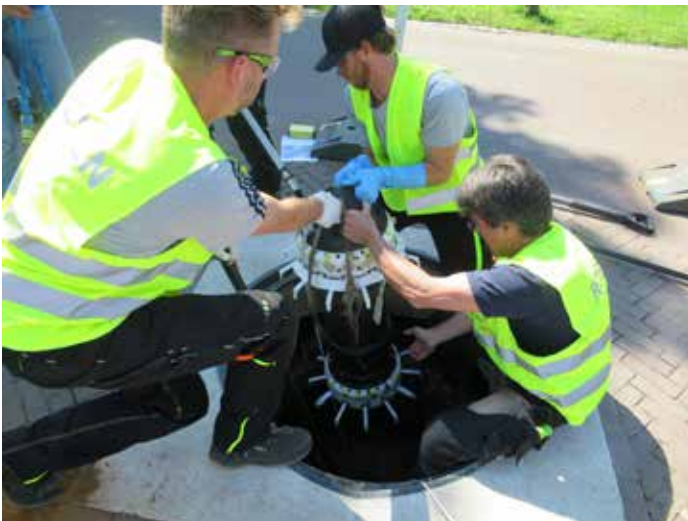
**Figuur 3.14**  
Ophalen van de 500-UT-V1.0 bij  
de ontvangstput

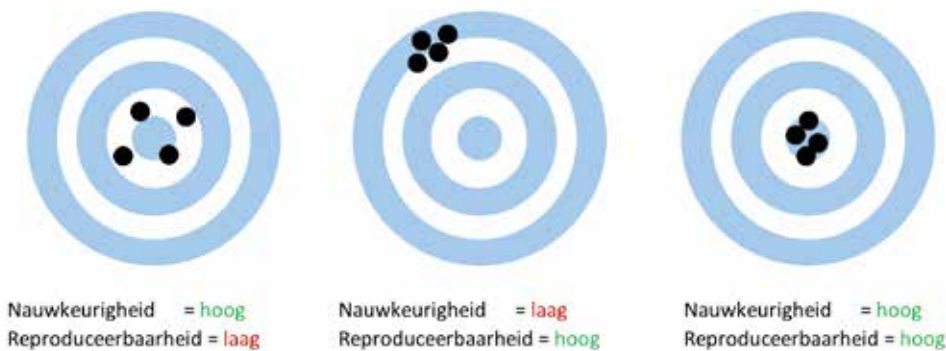
**Figuur 4.1**  
De twee aspecten die de inspectiekwaliteit bepalen gevisualiseerd aan de hand van een dartbord.

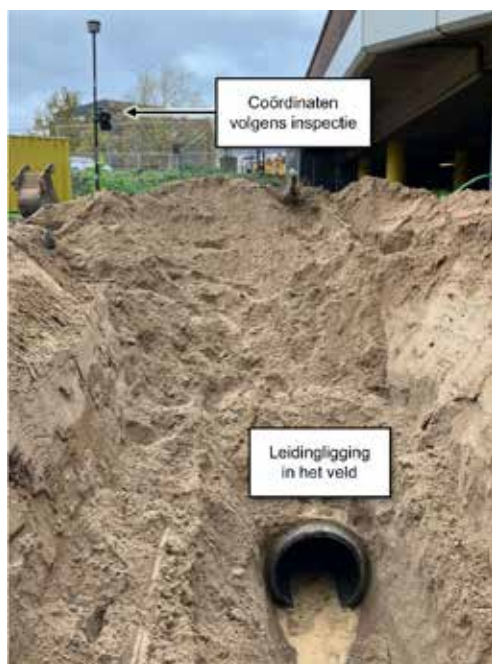
**Figuur 4.2**  
Locatie waar de leiding is opgegraven en ingemeten met een RTK GNSS ontvanger

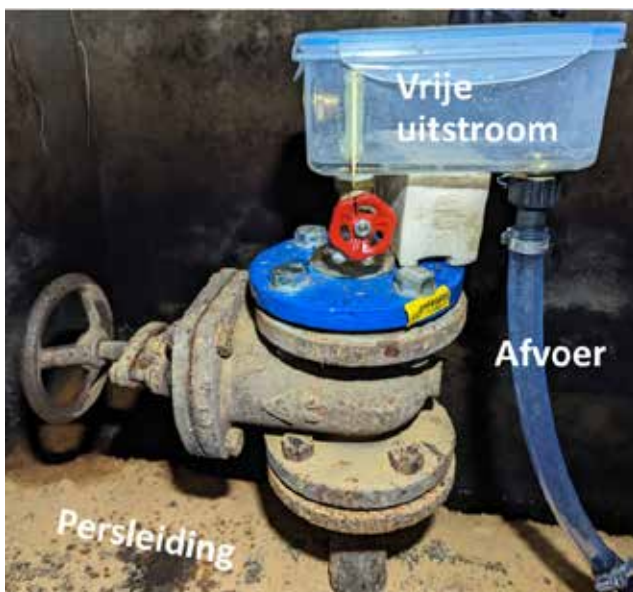
Kunstmatische lekkages zijn gecreëerd door twee ontluchterputten aan te passen. Figuur 4.8 toont één van de opstellingen, die als volgt werkt:

1. De schuifafsluiter van de oorspronkelijke ontluchter wordt volledig opengedraaid
2. Met de kleine schuifafsluiter (rood) wordt het gewenste lekdebiet ingesteld door deze verder open of dicht te draaien.
3. Het water stroomt in de kamer boven, waar het vrij uit kan stromen. Het idee is dat de drukval volledig bij de afsluiter plaatsvindt, zodat een hydrofoon deze kan horen als lekkage.
4. Via een slang wordt het water richting een jerrycan afgevoerd die periodiek geleegd wordt.

**Figuur 4.8**  
Ontluchter met meetopstelling lekkage

De resultaten voor de verschillende inspectie-instrumenten zijn opgenomen in Tabel 4.4. Voor de Smartball zijn geen lekkagetestresultaten. Tijdens de Smartball inspectie was de lekkage opstelling uit Figuur 4.8 nog niet gereed en veilig om te gebruiken. De andere leveranciers hebben geen van de gesimuleerde lekkages gedetecteerd.

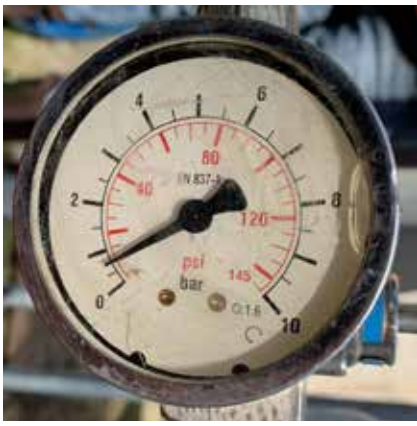
**Figuur 4.10**  
Druk bij het gemaal tijdens één  
van de inspectieruns

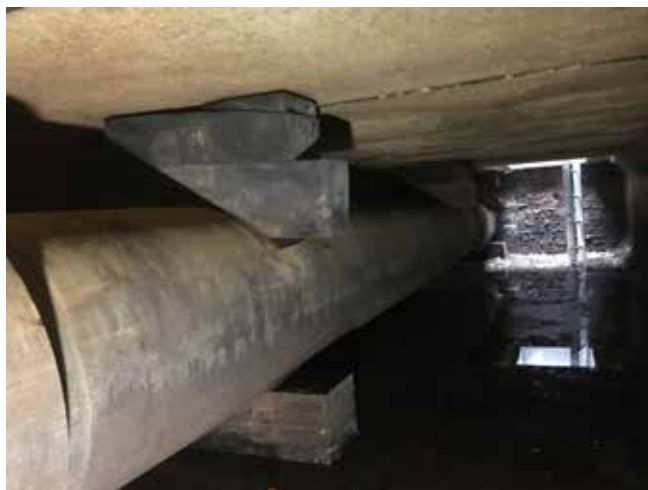
De persleiding is in de duiker onder Nijmeegseweg van buitenaf bereikbaar, zie ook Figuur 4.14. In de duiker is de eerste meter persleiding aangesmeerd met 6 mm cementspecie om een verdikte buiswand te krijgen. Van 8 t/m 10 meter is 3 mm cementspecie aangebracht en bij de laatste 24 t/m 26 m is 9 mm specie aangebracht. Figuur 4.15 toont het eindresultaat. Vervolgens is gekeken of de aangesmeerde delen ook zichtbaar waren in de inspectie-resultaten.

**Figuur 4.14**  
Duiker waar de persleiding  
onder de Nijmeegseweg gaat.

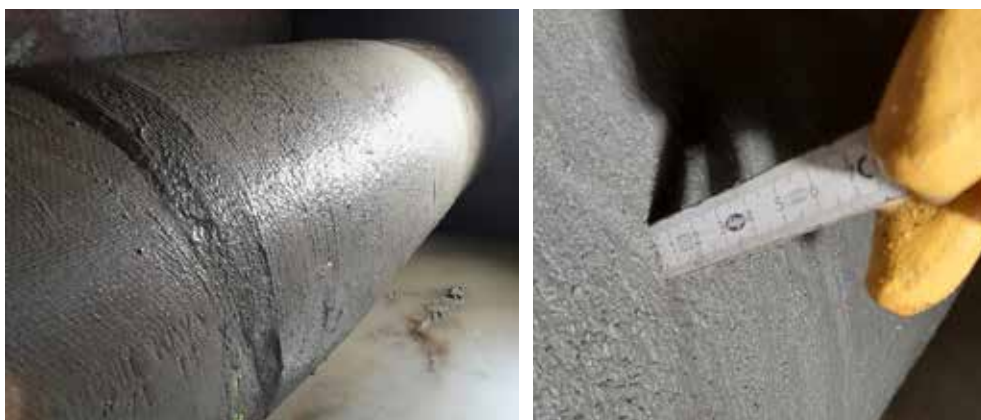
**Figuur 4.15**  
Persleiding nadat deze aan de  
buitenkant is aangesmeerd

De drie plekken in de duiker waar de persleiding verdikt is met respectievelijk 6, 3 en 9 mm zijn allemaal door Acquaint correct gesignaleerd. De aangebrachte specie is aangeduid als uitwendige uitloging, omdat de samenstelling ervan afwijkt van asbestcement. Figuur 4.20 toont de inspectieresultaten voor één van aangebrachte verdikkingen. Acquaint heeft de drie gevonden locaties ook opgenomen in de afwijkingenlijst.

De drie plekken in de duiker waar de persleiding verdikt is met cementspecie zijn door Rosenxt niet in de afwijkingenlijst als zodanig opgenomen. In de duiker zijn wel andere afwijkingen aan de persleiding gesignaleerd, zoals voegwijdtes. De data zijn derhalve wel door Rosenxt geanalyseerd, maar de verdikking is niet als afwijking opgemerkt. Detailresultaten voor het leidingdeel in de duiker zijn door Rosenxt beperkt beschikbaar gesteld, zodat we niet volledig konden nagaan of de verdikking niet is opgemerkt of niet is gemeten. Voor buisdeel 161 zijn wel detailresultaten aangeleverd, zie ook Figuur 4.25. Op basis van de door het inspectie-instrument afgelegde afstand zou in dit buisdeel de 6mm verdikking zichtbaar moeten zijn. Doordat de samenstelling van de aangebrachte specie afwijkt van asbestcement is het verschil zichtbaar als (uitwendige) uitloping.

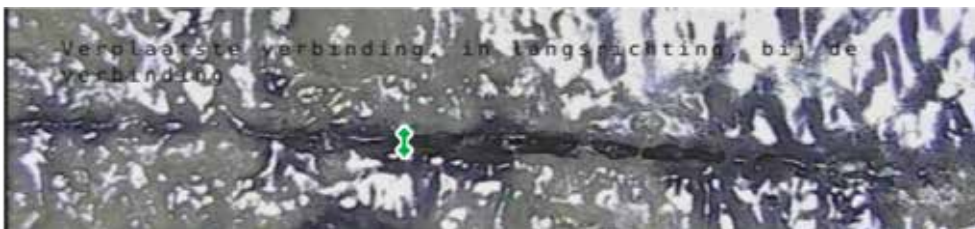
**Figuur 4.30**  
Voegwijdtemeting tijdens de video-inspectie. De gemeten voegwijdte was 3mm

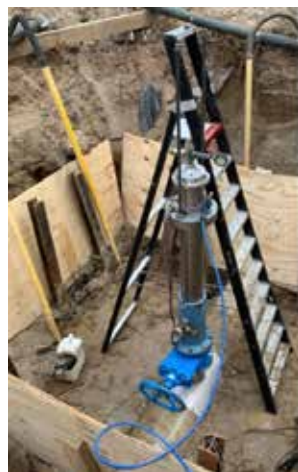
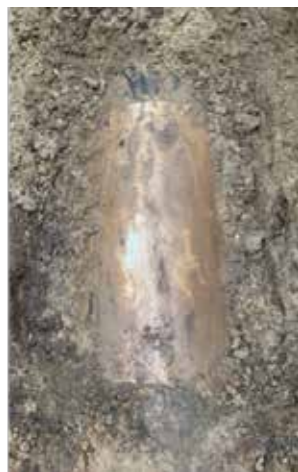
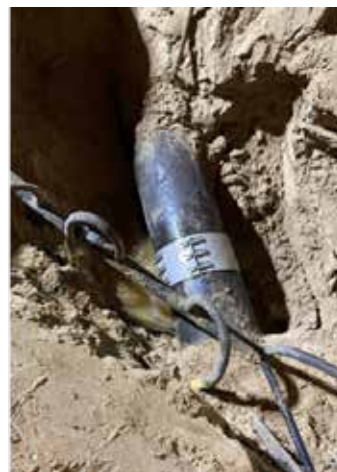
Op een aantal plekken zijn in het verleden reparaties aan de persleiding uitgevoerd. Het aantal reparaties en de locaties ervan zijn niet vooraf gedeeld met de leveranciers. Figuur 4.32 toont drie reparaties waarvan de ligging bekend was bij de gemeente. Daarnaast zijn langs het persleidingtracé drie ontluuchters aanwezig. Locaties van deze ontluuchters waren aanwezig op de kaarten die voorgaand aan de inspecties met de leveranciers gedeeld zijn. Ook bleek tijdens één van de inspecties dat nabij het uitstroompunt van de leiding een deel voorzien is van een lining, wat later met een visuele inspectie bevestigd is.

**Figuur 4.32**  
Reparaties aan de persleiding van links naar rechts: Nabij het gemaal is een ballon geplaatst om een afsluiter te plaatsen die later met een reparatieklem is afgesloten (l). Een reparatieklem bij Croydonplein (m). Een reparatieklem nabij buisdeel 134 waar een sondering dwars door de leiding is gegaan (r).

Tabel 4.5 geeft een overzicht van de ontluuchters en reparaties en of deze gesignaleerd zijn door de leveranciers. In de regel worden de meeste metalen appendages en reparaties goed gesignaleerd, maar is het lastiger onderscheid te maken tussen de verschillende typen. Het detecteren van metalen appendages, aansluitingen of verbindingen was onderdeel van het inspectiepakket van Xylem, maar deze data zijn uiteindelijk niet gerapporteerd. Acquaint heeft de reparatielining nabij het uitstroompunt gesignaleerd en de wanddikte gekwantificeerd. Op de ontluuchter na de wegduiker na, zijn alle ontluuchters en reparaties door Acquaint gesignaleerd. De ontluuchter na de wegduiker is aangesloten via een aanboorzadel met T-stuk en enkele meters PE50mm leiding, wat het detecteren mogelijk bemoeilijkt.

De reparatieklem bij het Croydonplein is aangebracht om de leiding te repareren na een axiale scheur. Zowel Acquaint als Rosenxt hebben deze axiale scheur gesignaleerd en gerapporteerd, zie ook Figuur 4.33 en Figuur 4.34. De gemeente vermoedt dat de periode van buitengebruikstelling ter reparatie van deze scheur mogelijk is gebruikt om de leiding visueel te inspecteren, maar hier is geen data meer van gevonden. De axiale scheur zelf was niet visueel zichtbaar vanaf de buitenzijde van de leiding.

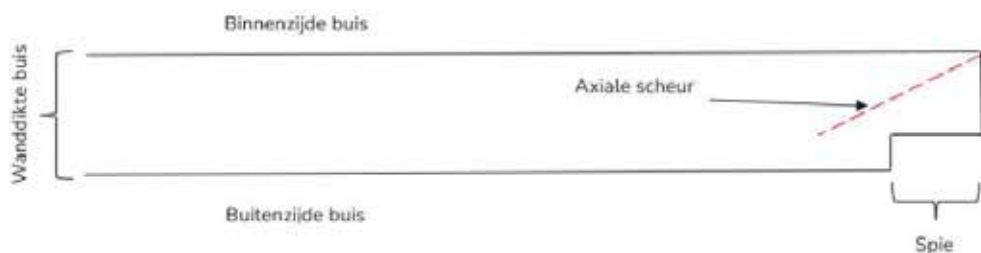
**Figuur 4.34**  
Locatie van de axiale scheur bij het Croydonplein zoals gerapporteerd door Acquaint
