# ANALYSE INFRAROODBEELDEN HOOGWATER 2023 - 2024

2025  
41

Amersfoort, november 2025

Het rapport onderzoekt de effectiviteit van infraroodbeelden (IR) voor het detecteren van wellen en kwellocaties tijdens hoogwater. Dit helpt waterschappen bij risicobeoordeling van waterkeringen en het verbeteren van beheerstrategieën door het faalmechanisme piping.

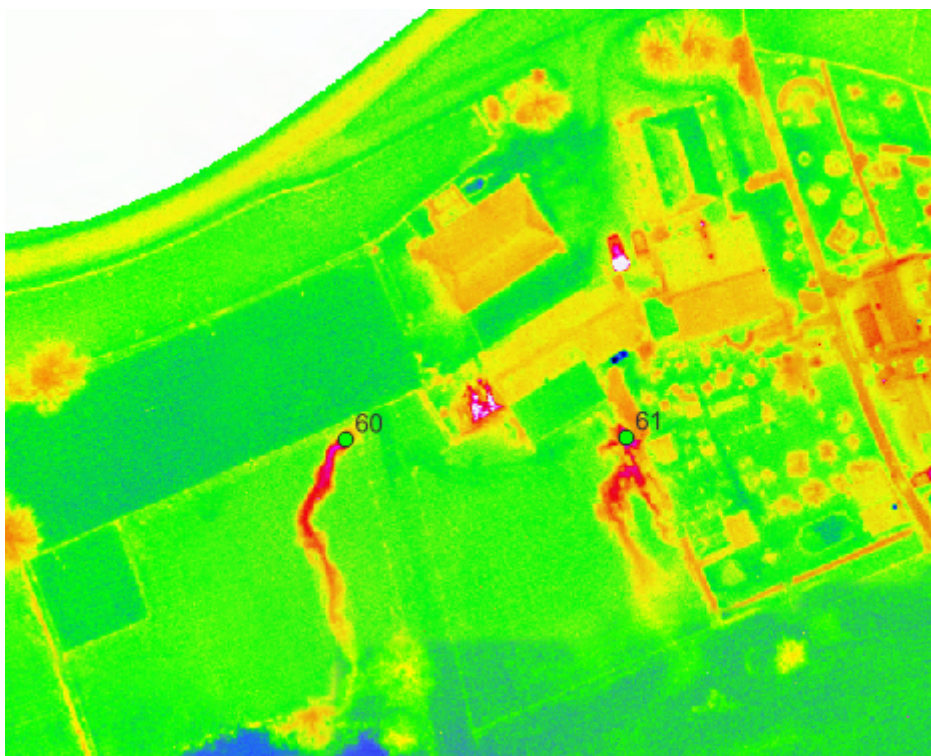
| Bijzonderheid | Wellocaties |

| Bijzonderheid | Wellocaties |
|---|---|
| Toelichting | Enkele voorbeelden van locaties die op basis van de infraroodbeelden zijn aangeduid als potentiële wellocatie. |

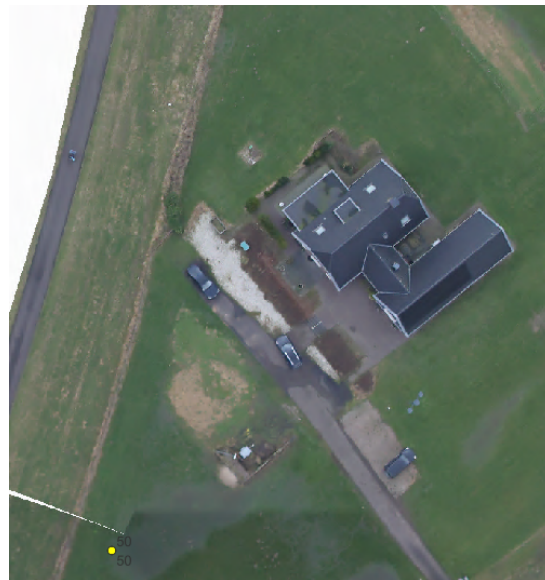
| <b>Bijzonderheid</b> | <b>Bebouwing</b> |

Op de infraroodbeelden is te zien dat aanwezige bebouwing veelal warmer is dan de omgeving. Dit is te verwachten tijdens de winterperiode. Bebouwing is vanwege de vorm goed te onderscheiden en heeft derhalve geen invloed op het waarnemen van kwel- of wellocaties.

| Toelichting | Bebouwing is vanwege de vorm goed te onderscheiden en niet te verwarren met kwel of wellen. |

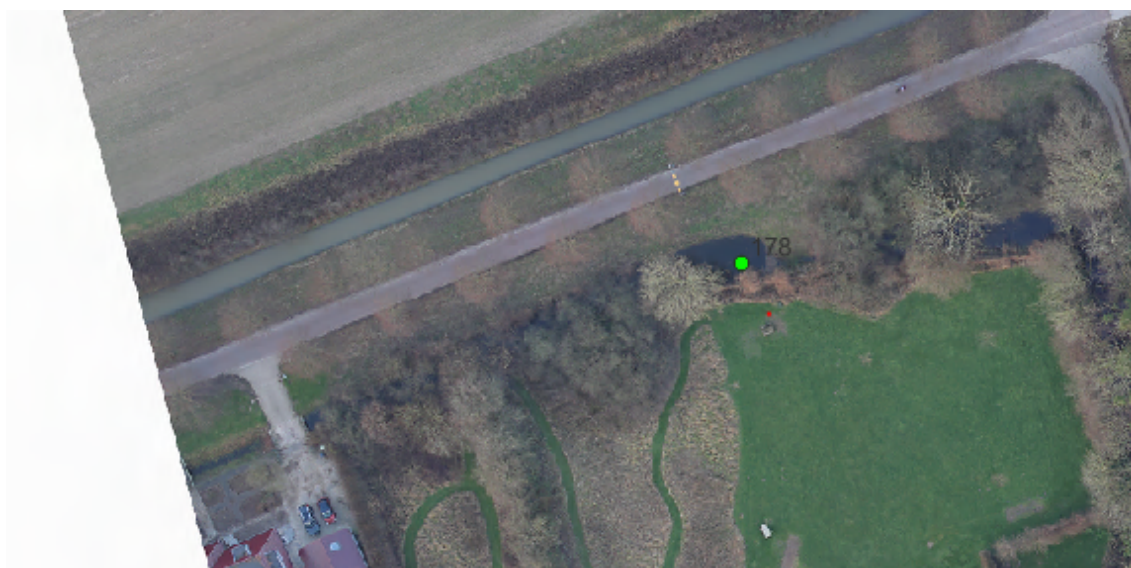
Op de infraroodbeelden is te zien dat begroeiing (vooral bomen) veelal warmer is dan de omgeving. Al is begroeiing door de vorm goed te onderscheiden kan het de waarneming van risicolocaties wel bemoeilijken. Dit geldt met name als de dijkteen dicht begroeid is of als er dichte begroeiing aanwezig is parallel aan een watergang. In dit geval zijn lokale temperatuurverschillen niet of lastig waar te nemen.

| Bijzonderheid | Begroeiing |
|---|---|
| Toelichting | De rechterkant van deze kopsloot laat een temperatuurverschil zien ten opzichte van het links gelegen deel. Het linker deel is echter bijna geheel bedekt door begroeiing. Het is mogelijk dat de gehele sloot een uniform hogere temperatuur heeft maar dat de begroeiing het doen van deze waarneming hindert. |

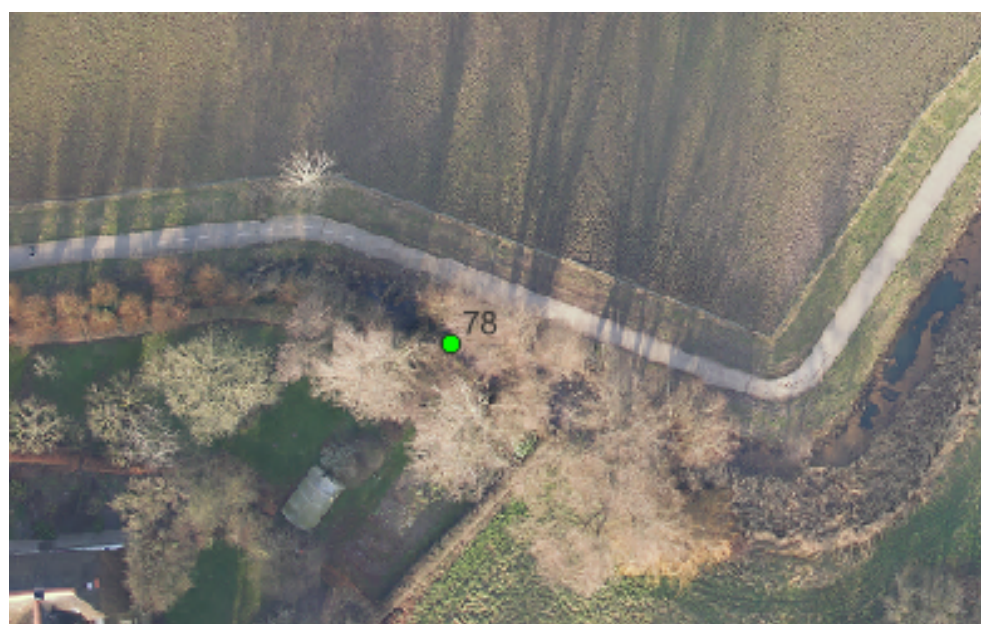
| Bijzonderheid | Begroeiing |

| Bijzonderheid | Begroeiing |
|---|---|
| Toelichting | Sloot die deels is bedekt met begroeiing. Dit resulteert in een vlekkelig patroon van temperatuurverschillen. Eventuele lokaal onderscheidende warmere plekken zijn daardoor lastig waarneembaar. |

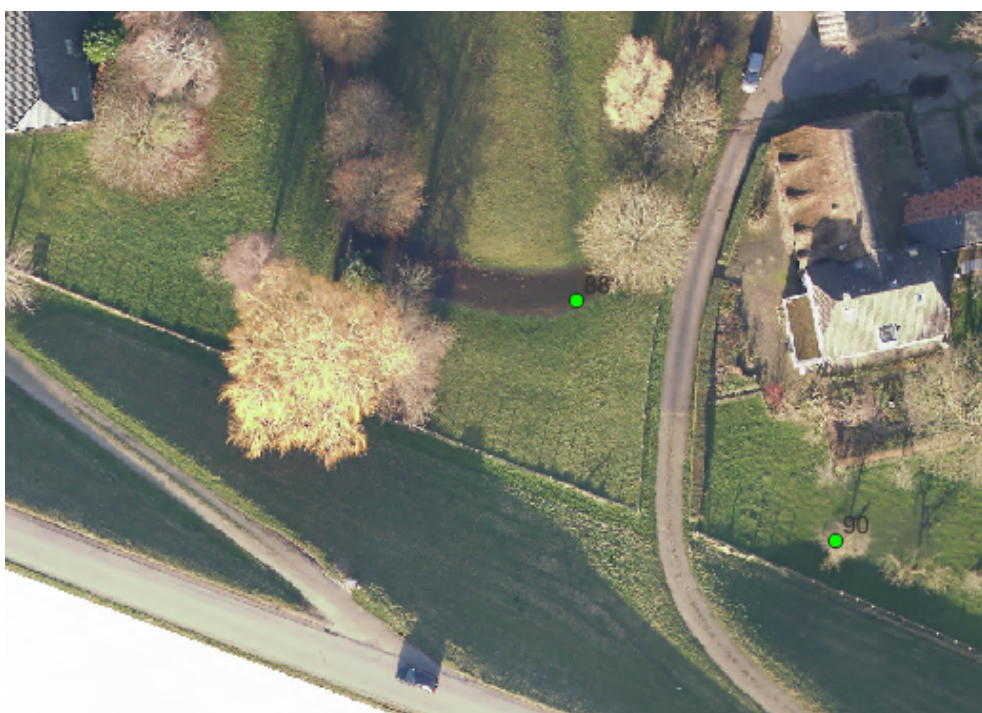
| Bijzonderheid | Zon |

| Bijzonderheid | Zon |
|---|---|
| Toelichting | Ondiepe plas met warmere plek aangeduid als potentiële wellocatie. Maar onzeker is wat het effect van de zon op de temperatuur in deze ondiepe plas is. |

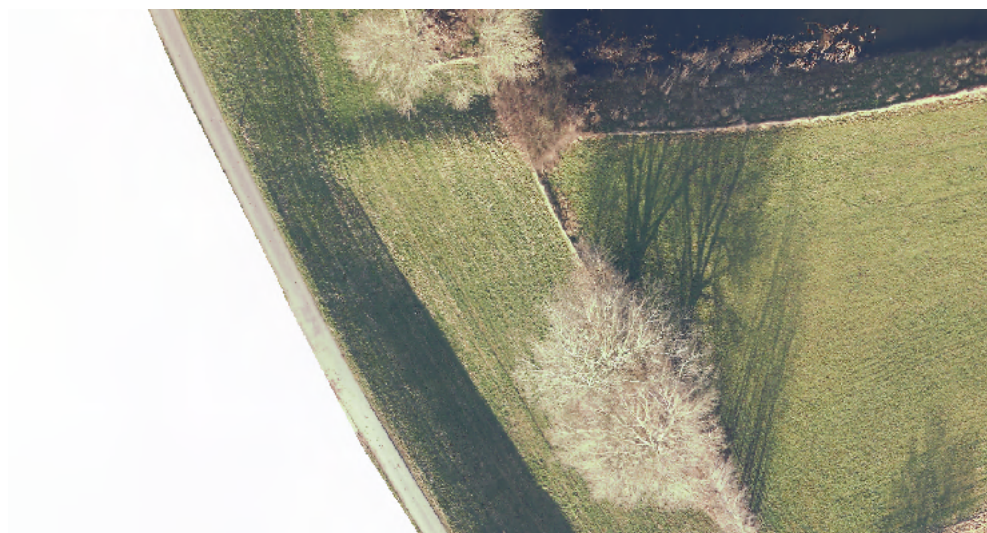
| Bijzonderheid | Zon |

| Bijzonderheid | Zon |
|---|---|
| Toelichting | Voorbeeld van een hellend oppervlak op een grondlichaam dat meer zonnestraling ontvangt en daardoor warmer is. |

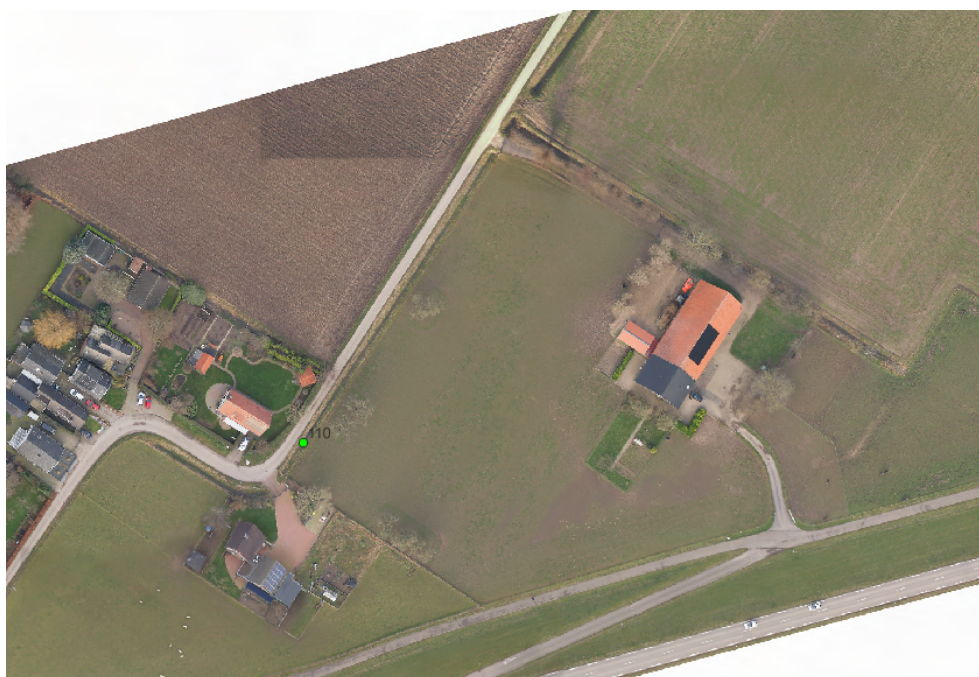
| Bijzonderheid | Zon |

| Bijzonderheid | Zon |
|---|---|
| Toelichting | Twee sloten die onder een hoek van 45 graden op de kering staan. Eén toont een stuk warmer dan de nader. De warmere sloot ligt echter in de zondrichting geïoriënteerd, de andere juist haaks op de zonrichting. Mogelijk is het temperatuurverschil te verklaren door de zon. |

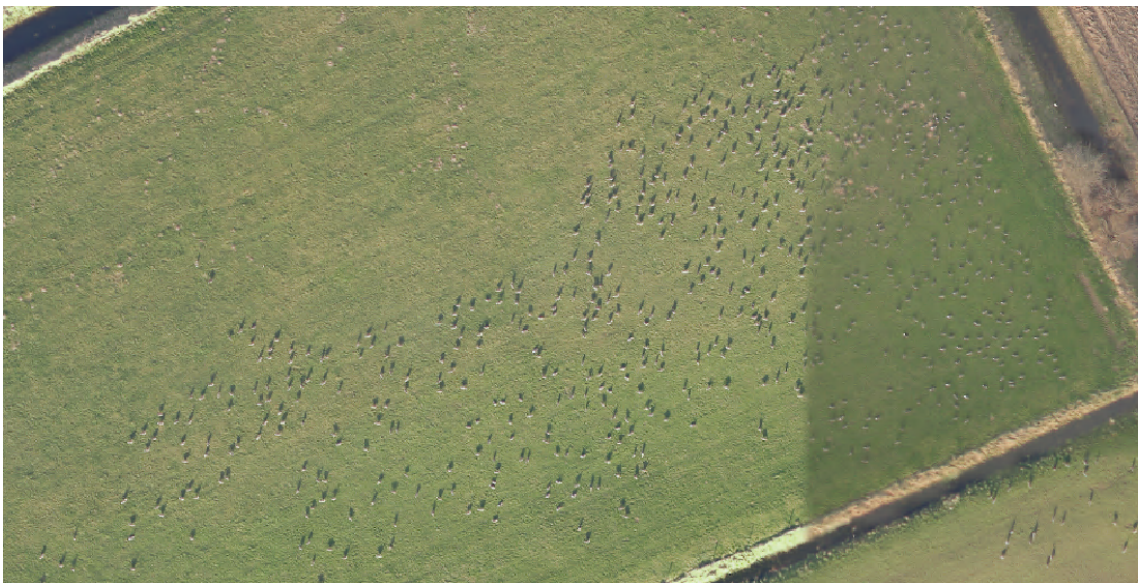
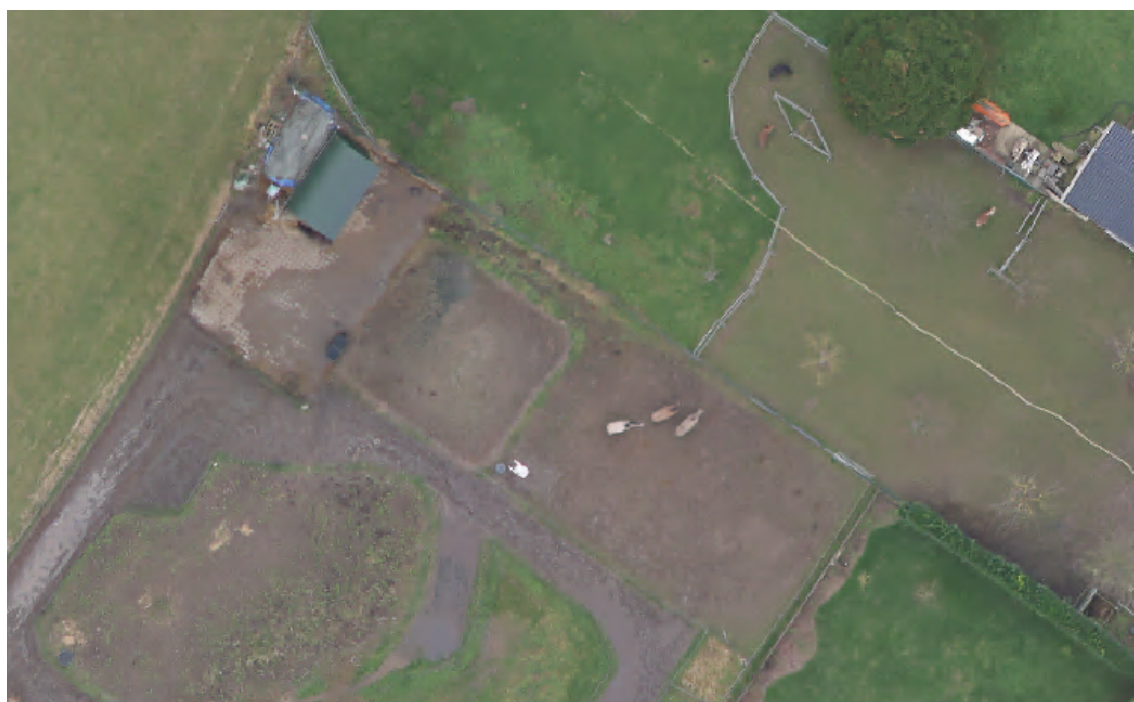
| Bijzonderheid | Dieren |

Dieren zijn op de infraroodbeelden duidelijk te herkennen en niet te verwarren met potentiële wellocaties. Dieren hebben op de infraroodbeelden een duidelijke vorm terwijl kwel of wellen meer diffuus van vorm zijn met minder scherpe overgangen. Daarnaast zijn dieren veelal duidelijk op de luchtfoto's te herkennen. Dieren vormen derhalve geen bemoeilijking voor het analyseren van infraroodbeelden. Opgemerkt wordt dat schapen door hun isolerende vacht niet zijn waar te nemen op de infraroodbeelden. Wel komen deze duidelijk naar voren als witte stip op luchtfoto's.

| Bijzonderheid | Dieren |
|---|---|
| Toelichting | Voorbeelden van op de beelden waargenomen dieren. Het eerste voorbeeld betreft vermoedelijk ganzen. Op het tweede voorbeeld zijn paarden te zien. Dieren zijn vanwege hun formaat en vorm goed te onderscheiden van wellen en geen bemoeilijking voor het herkennen van wellen. |

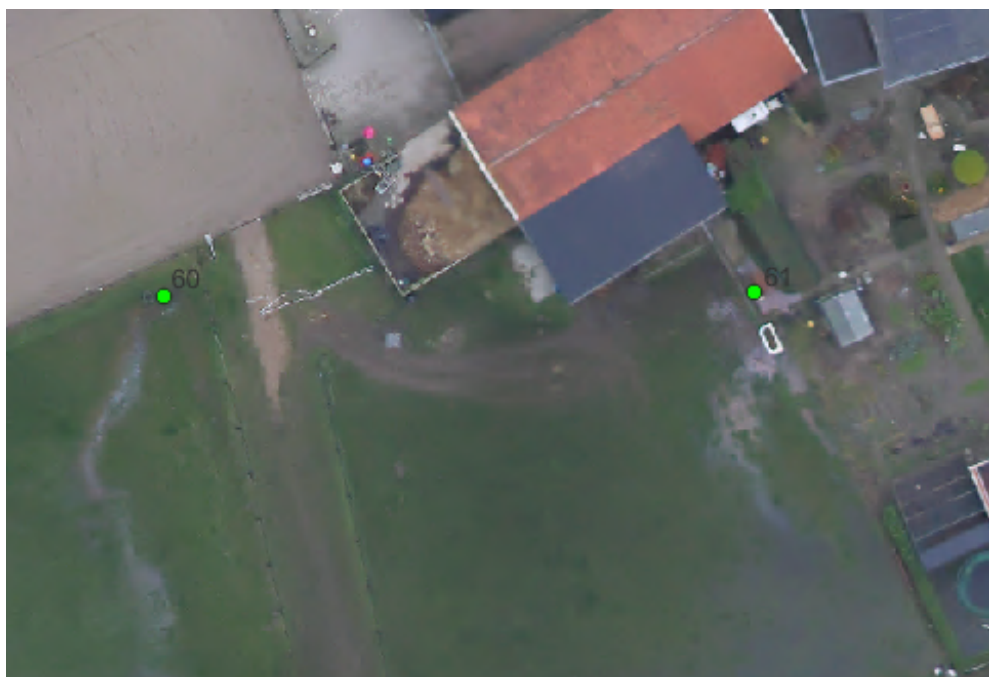
| Bijzonderheid | Hooibroei |

In Bijlage 2 is een voorbeeld opgenomen waarop de warmteafgifte door ontbinding van organisch materiaal is waar te nemen. Dit kan optreden bij hooi, composthopen, mestopslagen en andere verzamelingen van organisch materiaal. De hierdoor waar te nemen lokale

| Bijzonderheid | Hooibroei |
|---|---|
| Toelichting | Tussen de waarnemingen 60 en 61 is een warmere plek te zien. Uit de luchtfoto's blijkt het te gaan om een opslag van organisch materiaal. De ontbinding van organisch materiaal geeft warmte af, dit is op de beelden waar te nemen. |

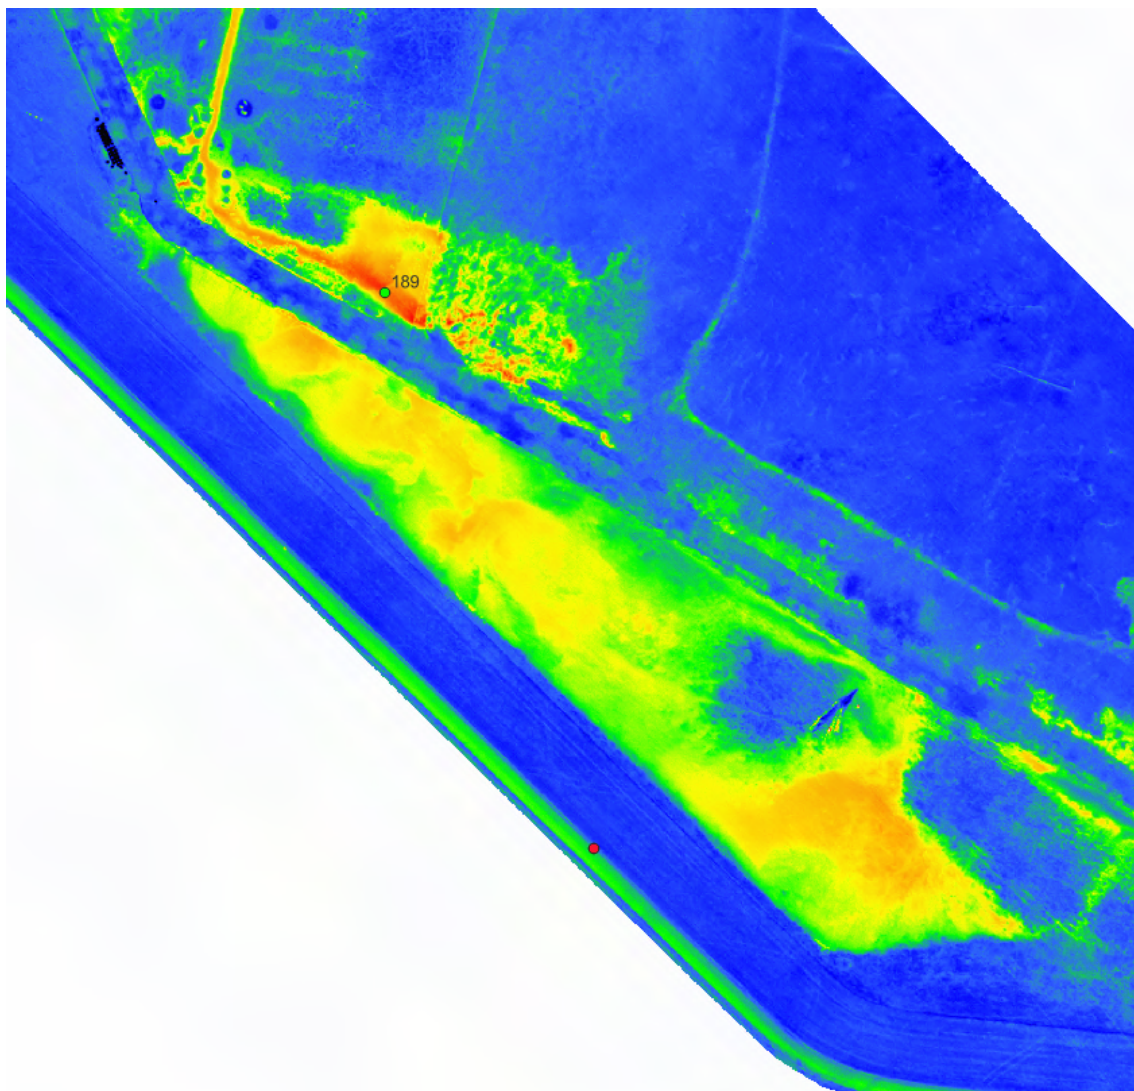
| Toelichting | De veldwaarneming benoemd veel kwelwater ter plaatse van de dijkteen maar geen ernstig risico. Dit gebied is eveneens benoemd in bureauwaarneming nr. 189. Het temperatuurverschil ter plaatse van de veldwaarneming is echter beperkt. Daarmee lijkt de locatie op basis van de infraroodbeelden niet zozeer risicovol. Het gebied ter plaatse van bureauwaarneming nr. 189 lijkt risicovoller. |
