# Een dam in de Grensmaas

Is er ruimte voor morfodynamiek in een vrij afstromende rivier

Webinar Stowa 21 november 2024

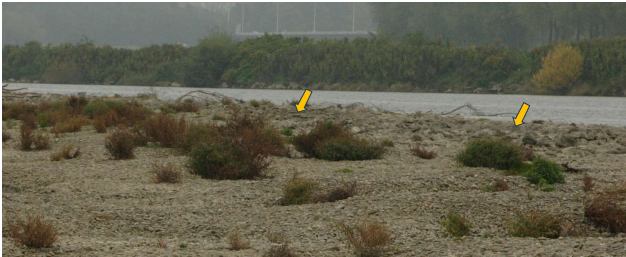
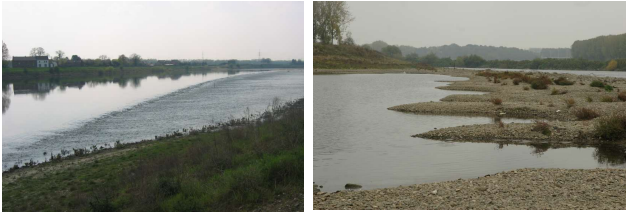
14

### Periode t/m 2011

- Weinig veranderingen tot 2011
- Nieuw grind op en achter de dam
- Januari 2011: hoogwater 2.200 m³/s met opnieuw veel grindafzettingen
- Kortsluitgeultjes door het grindpakket

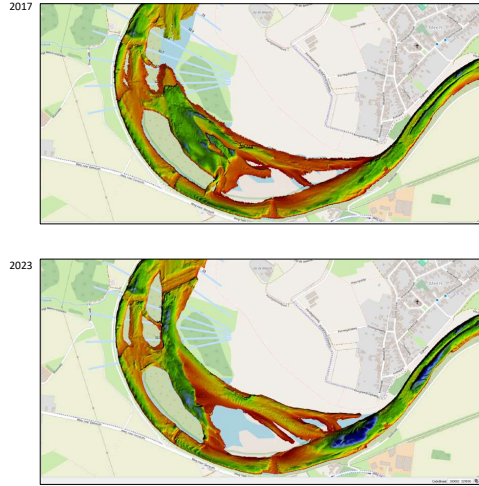
18

### Winter 2018 -2019

- Nieuwe doorbraak in oever, naast eerder herstelde deel
- Ook weer snel hersteld
