RAPPORT

2008  
16

GROND VOOR KADEN

MONITORING PROEFVAKKEN OP DE KLEIKADE EN DOESPOLDERKADE

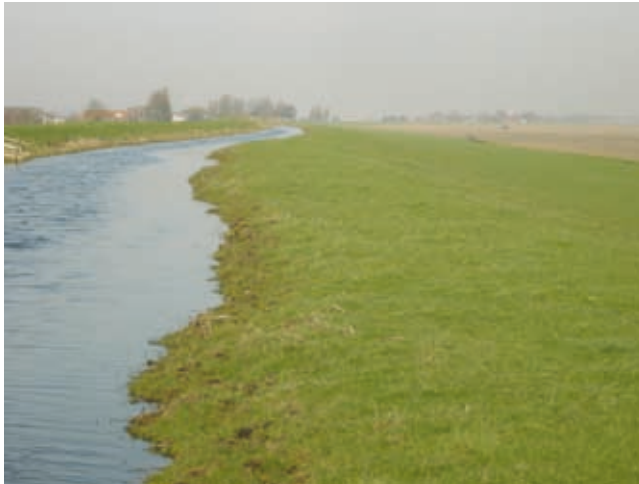
FIGUUR 2.2

De Kleikade is te karakteriseren als een brede, groene kade, zonder oeververdediging, met een flauw verlopend binnentalud, een brede onderberm en een laag achterland (zie figuur 2.2). Vanwege het smalle profiel van de waterloop en omdat de boezem niet wordt gebruikt door scheepvaart, is het een laag belaste kade. Op basis van de belastingsituatie en het gebruik is de kade aan de hand van het stroomdiagram uit het rapport 'Grond voor Kaden' te typeren als 'type 5-laag of type 6-laag' (zie CD-bijlage 1.2).

KLEIKADE, SITUATIE VOOR DE INRICHTING VAN DE PROEFVAKKEN

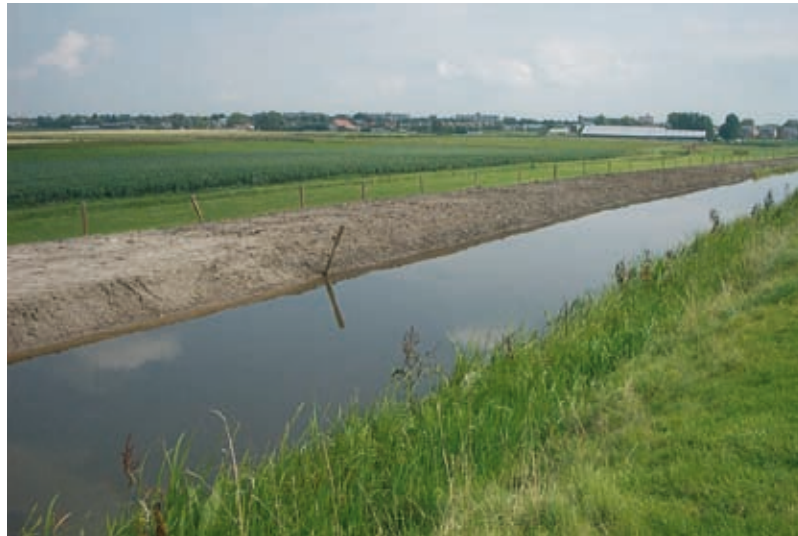
FIGUUR 2.5

KLEIKADE TIJDENS INRICHTING VAN DE PROEFVAKKEN

De verwerkte grond is, nadat het gehele pakket is opgebracht, aangedrukt met de bak van de kraan. De mate van verdichting is echter een wat onzekere factor. Tijdens de uitvoering zijn namelijk enige twijfels ontstaan ten aanzien van de mate van verdichting van de opgebrachte grond. Daarom is dit aspect op 17 mei via Rijnland bij de aannemer opnieuw onder de aandacht gebracht. Nadien heeft de aannemer iets meer aandacht besteed aan het aandrukken van de grond met de bak van de kraan (na het aanbrenge van de totale ophoging).

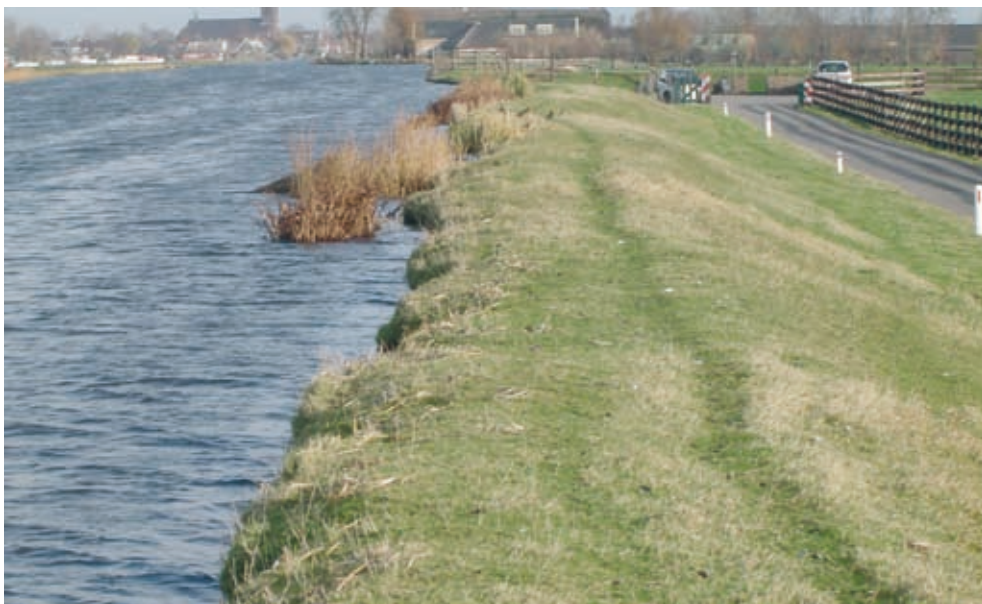
FIGUUR 2.7 DOESPOLDERKADE, SITUATIE VOOR DE INRICHTING VAN DE PROEFVAKKEN

Gebaseerd op de veldwaarnemingen is de oorspronkelijke bovenlaag (zode) in het buitentalud beschreven als een zwak humeuze, sterk siltige klei. Deze laag is als stevig beoordeeld. Direct onder de zodelaag, beginnend op een diepte van 0,10 à 0,15 tot circa 0,25 m, is voornamelijk, matig stevige, matig siltige klei waargenomen. In de kruin van de kade bevinden zich veelal nog resten van oude verhardingen en/of eerdere aanvullingen met sterk puinhoudend materiaal.

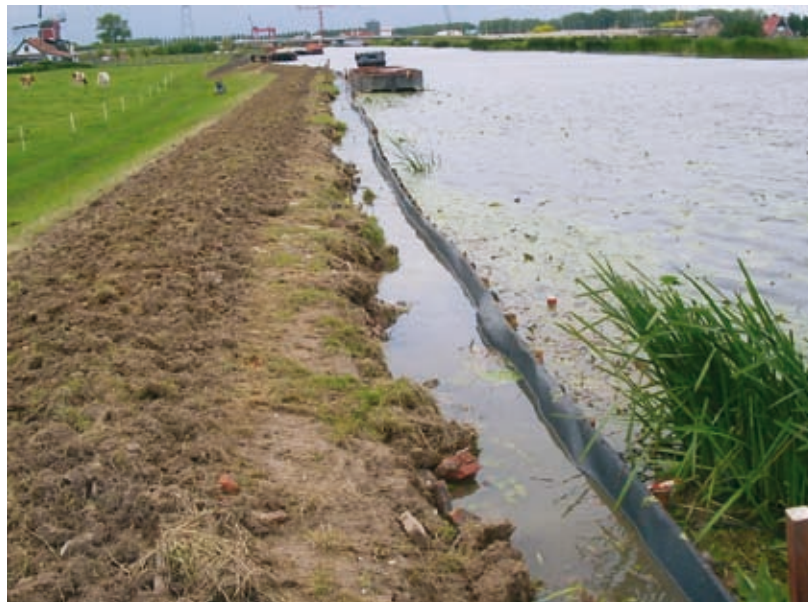
FIGUUR 2.11

DOESPOLDERKADE, BETUINING MET ENKELE PALENRIJ, PLANK EN GEOTEXTIEL

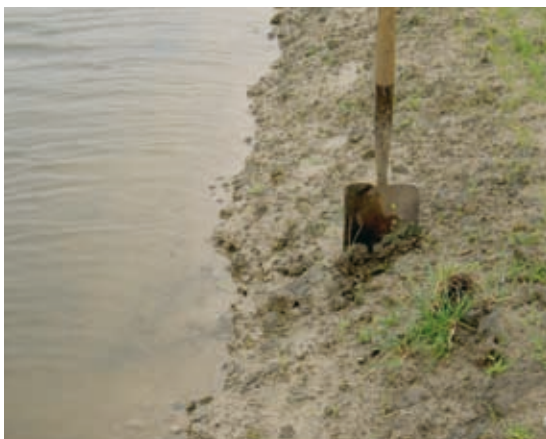
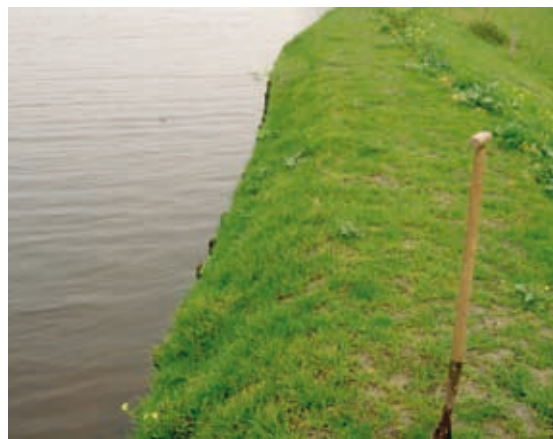
FIGUUR 7.4 SIGNIFICANTIE VERSCHILLEN IN DE ONTWIKKELING VAN DE VEGETATIE

De ontwikkeling van een nieuwe oevervegetatie kost relatief veel tijd. Zeker omdat een kade in de eerste jaren na uitvoering van onderhoudswerkzaamheden het meest kwetsbaar is, verdient het de aanbeveling om bestaande oevervegetaties, hoe smal dan ook, te handhaven. Dit biedt een goede basis voor een snelle ontwikkeling van een dichte en beschermende oevervegetatie.
