# HANDREIKING REPARATIEMETHODEN ASFALT DIJKBEEKLEDINGEN

2024  
22

HANDREIKING REPARATIEMETHODEN ASFALT DIJKBEKLEDINGEN

UITGAVE      Stichting Toegepast Onderzoek Waterbeheer  
Postbus 2180  
3800 CD Amersfoort

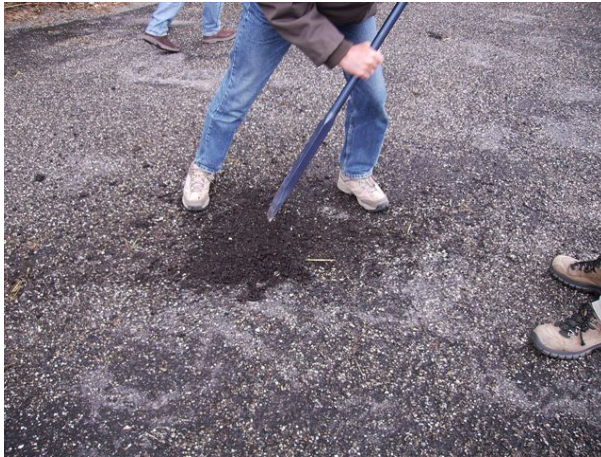
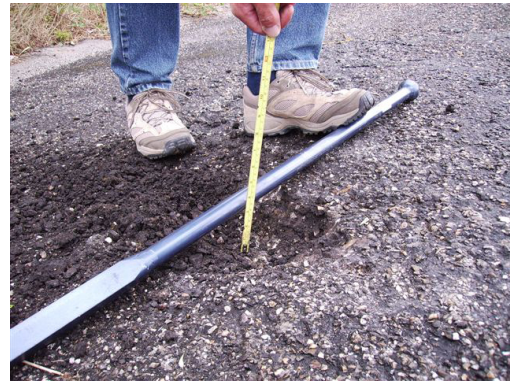
**FIGUUR 19**      **CONTROLE VAN EEN OPBOLLING M.B.V. EEN STOOTIJZER**

Met een stootijzer kunnen verdachte opbollingen en aangetaste locaties gecontroleerd worden op ernst en omvang. Hierbij wordt bepaald tot welke diepte het bekledingsmateriaal, als het zich makkelijk laat losbreken, is aangetast en zijn samenhang is kwijtgeraakt.

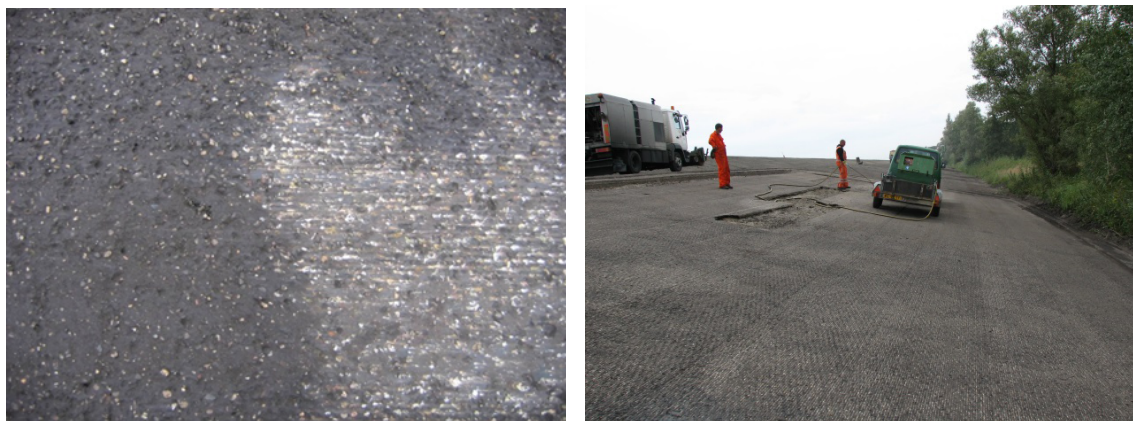
FIGUUR 23

**FREZEN VAN ASFALT TOT DE JUISTE DIEPTE IS GOED WAARNEEMBAAR AAN HET FREESOPPERVLAK (LINKS). DE EXACTE OMVANG VAN HET FREESWERK MOET IN HET WERK WORDEN BEPAALD (RECHTS)**

Schadelocaties die dicht bij elkaar liggen moeten voor het frezen worden samengevoegd zodat één groot vlak ontstaat. Hierdoor wordt onder andere het aantal naden in de constructie beperkt. Om te zorgen voor een optimale hechting en waterdichte afsluiting wordt aanbevolen om de aansluitingen te verwarmen met een naadverwarmer of varkensbrander.

Nadat het aangetaste materiaal is weggefreest moeten de inkassingen weer worden aangevuld tot de oorspronkelijke hoogte. Hoogteverschillen tussen de oude bekleding en het nieuwe materiaal zijn niet gewenst. Dit geldt ook voor de aansluiting op een naastliggende bekleding. Die moet vloeiend, zonder kieren en zonder hoogteverschillen zijn.
