## **Resultaten test met Cee-Bee dosering – kortstondige dosering**

27 oktober 2021

**Kenmerk** R002-1288399MHK-V01-kzo-NL

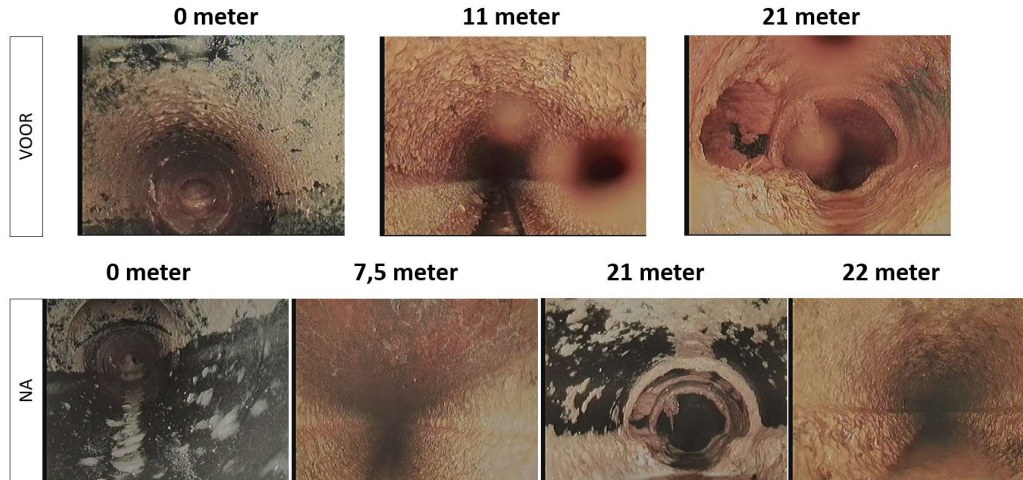
Figuur 5.3 Beelden voor en na dosering punt 5 (richting appartementencomplex 1)

- Punt 5 (richting appartementencomplex 1)

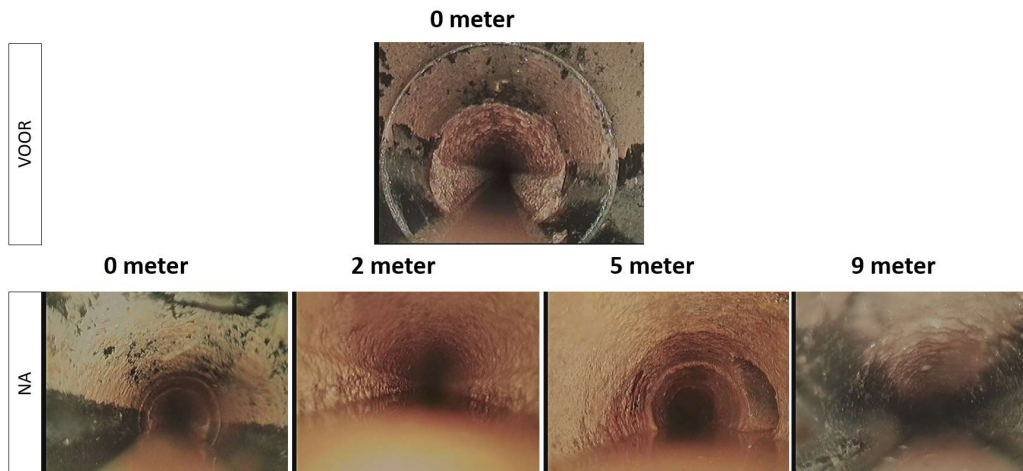
Figuur 5.4 Beelden voor en na dosering punt 5 (richting appartementencomplex 2)

Er is maar 1 foto van voor de dosering beschikbaar omdat er verder geen goed beeld was. De camera kon wel verder het riool in.
