Camera-inspecties vacuümriolering Lemmerweg-Oost

25 mei 2022

Kenmerk R003-1288399PTK-V01-kzo-NL

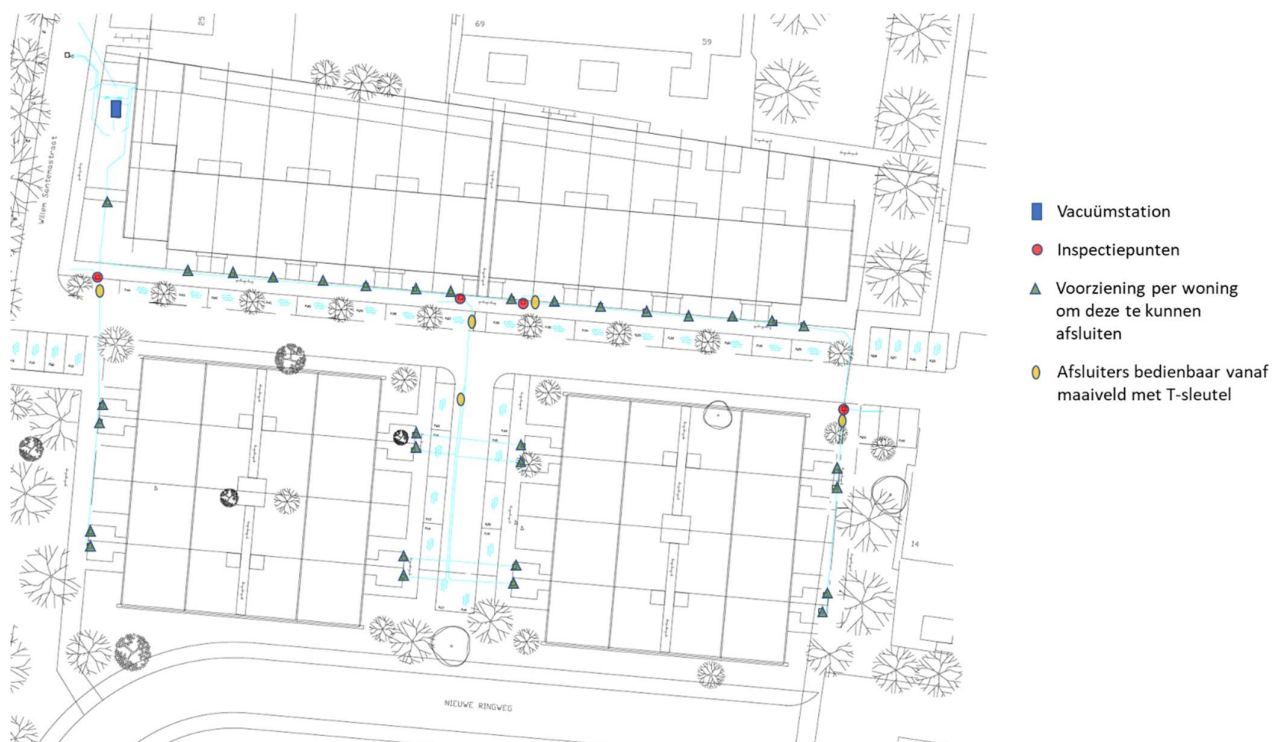
Figuur 2.1 Overzichtstekening vacuümriolering incl. aangebrachte voorzieningen

Figuur 2.1 presenteert een overzichtstekening van de vacuümsysteem inclusief de aangebrachte voorzieningen. Links bovenin is het vacuümstation gesitueerd. Vervolgens loopt de vacuümleiding naar beneden en naar rechts voor het lange woningblok langs. Op deze hoofdleiding zitten de aftakkingen naar de woningblokken die dwars op het lange woningblok zijn gelegen. Op iedere aftakking zit een afsluiter die bedienbaar is vanaf maaiveld en is een inspectiepunt voorzien. In bijlage 1 is de rioleringstekening in groter formaat opgenomen.

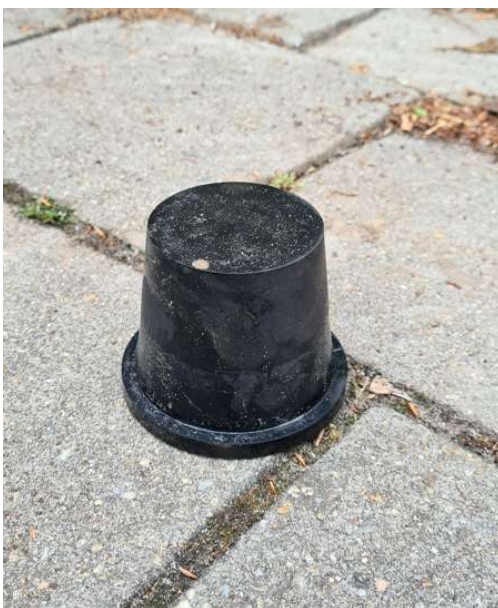
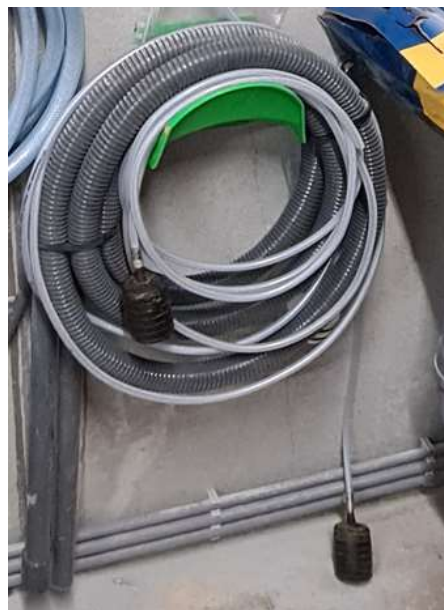
Per woning is een voorziening aangebracht om deze te kunnen afsluiten. Deze voorziening betreft een T-splitsing op het vacuümriool met vervolgens een leiding die richting maaiveld gaat en vervolgens is afgedopt met een rubberen plug (zie navolgende foto links, plug is daarop omgekeerd weergegeven). De rubberen plug is afgewerkt met een straatpot zodat deze vanaf maaiveld toegankelijk is. De woning kan worden afgesloten door een rubberen balg in de leiding te laten zakken totdat deze horizontaal in de leiding ligt waarna middels een voetspomp de balg kan worden opgepompt en zodoende de leiding afsluit. In navolgende foto rechts is een voorbeeld van een dergelijke balg met luchtslang te zien van een ander vacuümproject in Nederland.

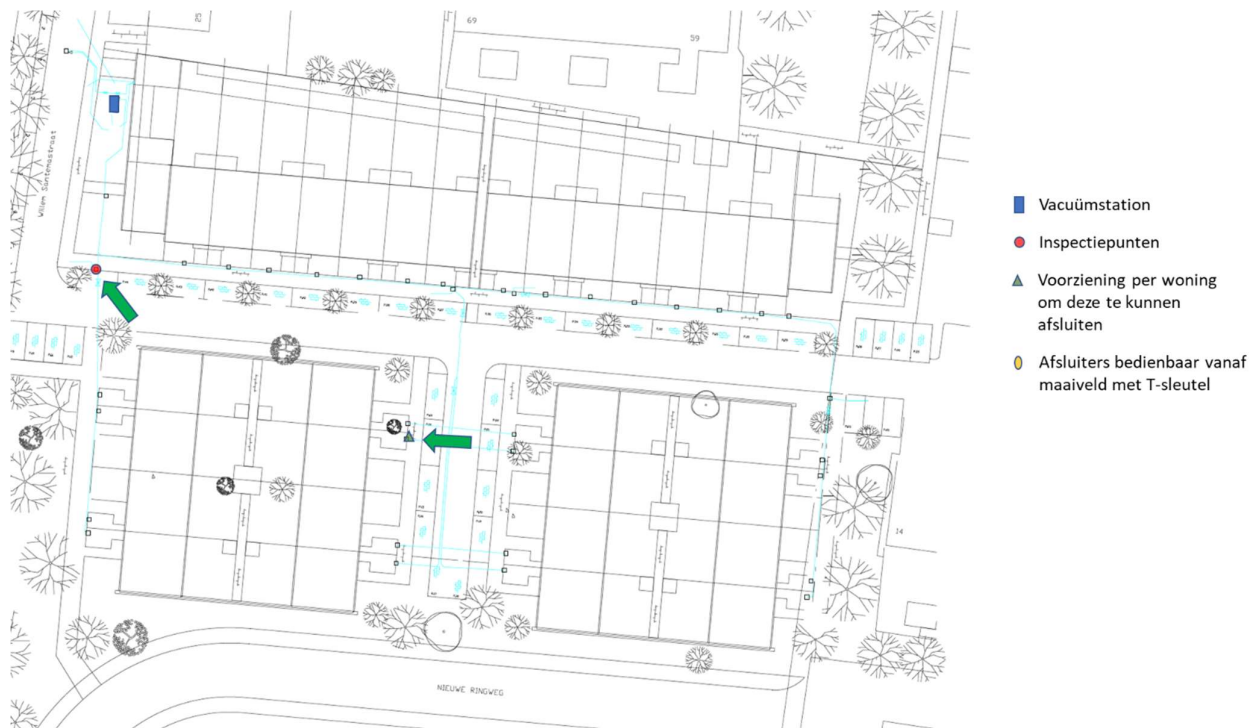
Figuur 4.1 Overzichtstekening locaties camera-inspecties

Voor volledigheid zijn in figuur 4.1 de twee locaties gepresenteerd waar camera-inspecties zijn uitgevoerd.
