# Graverij en regionale keringen

Douwe Yska – HHSK

Hanneke Kloosterboer – WSAM/Stowa

13 juni 2024

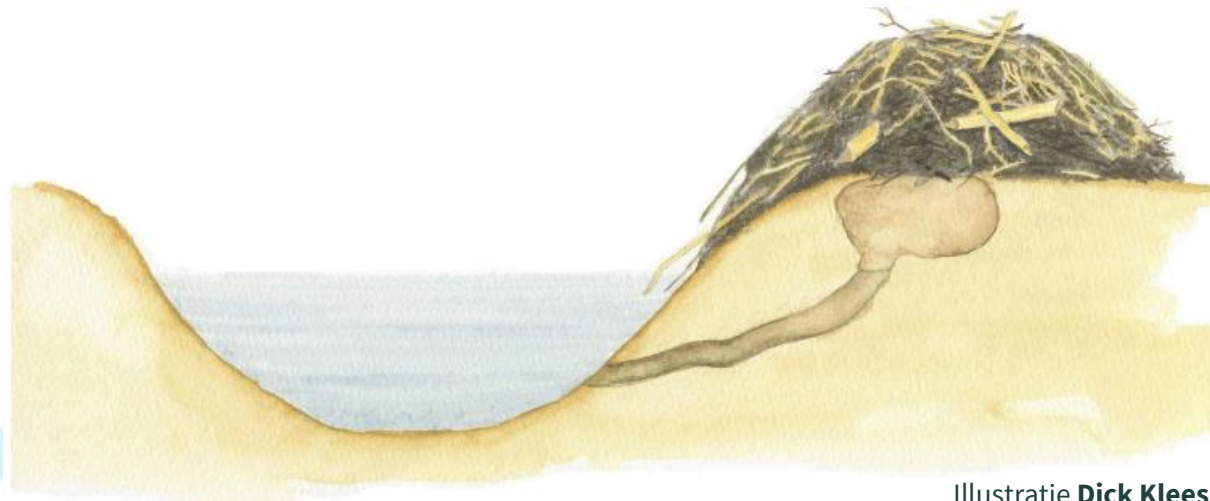
Burcht →

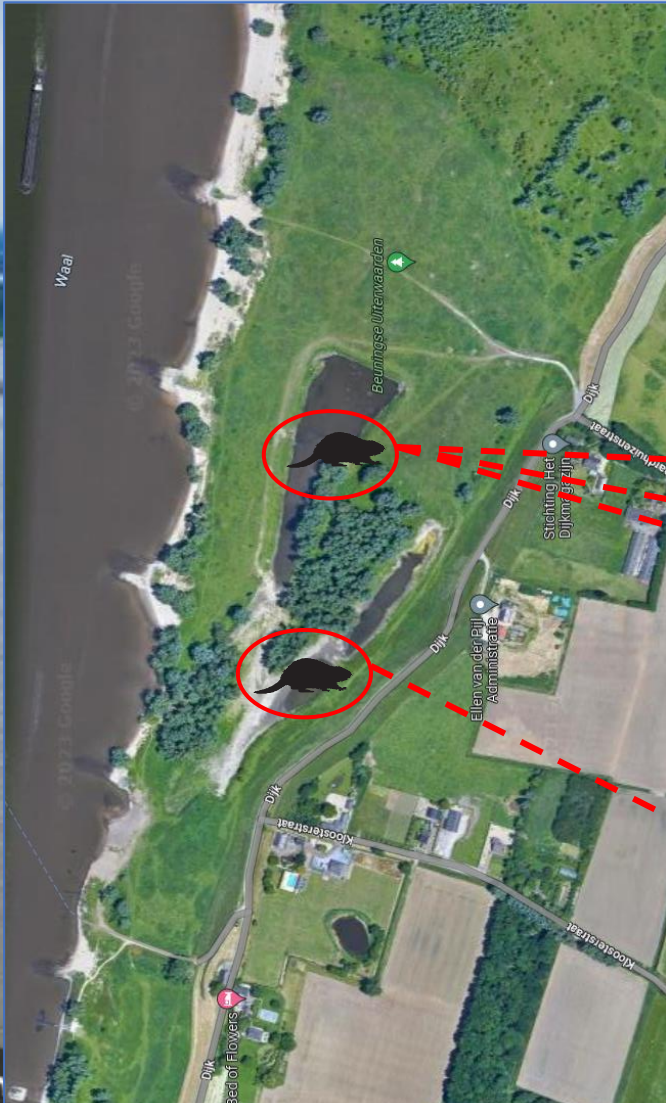
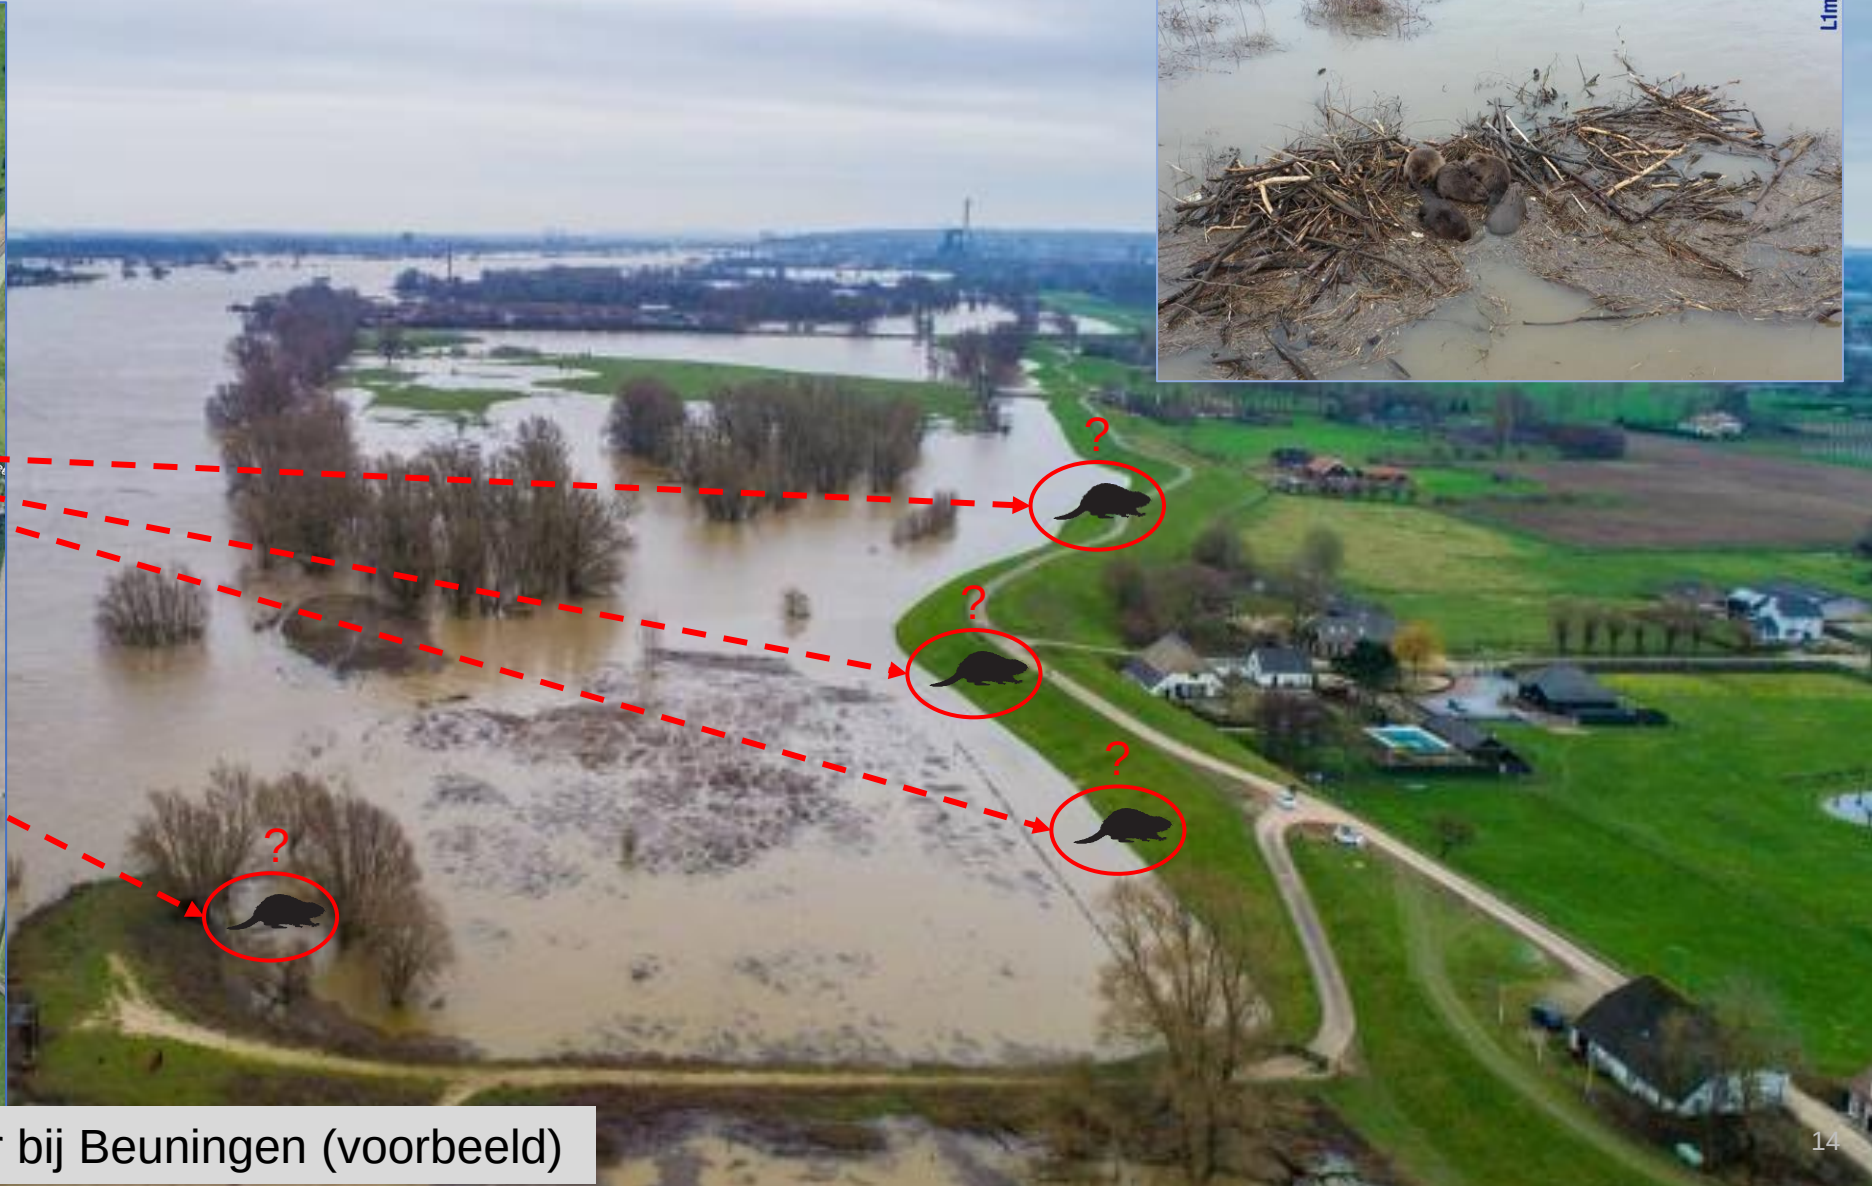
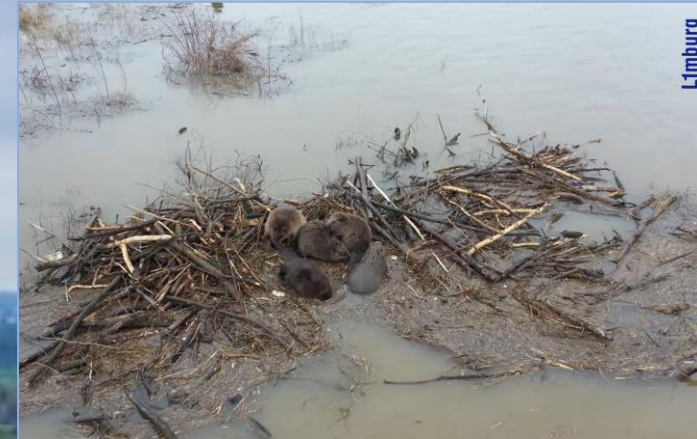
# Wat zijn de uitdagingen bij hoogwater?

Mogelijk verblijfplaatsen bever bij Beuningen (voorbeeld)

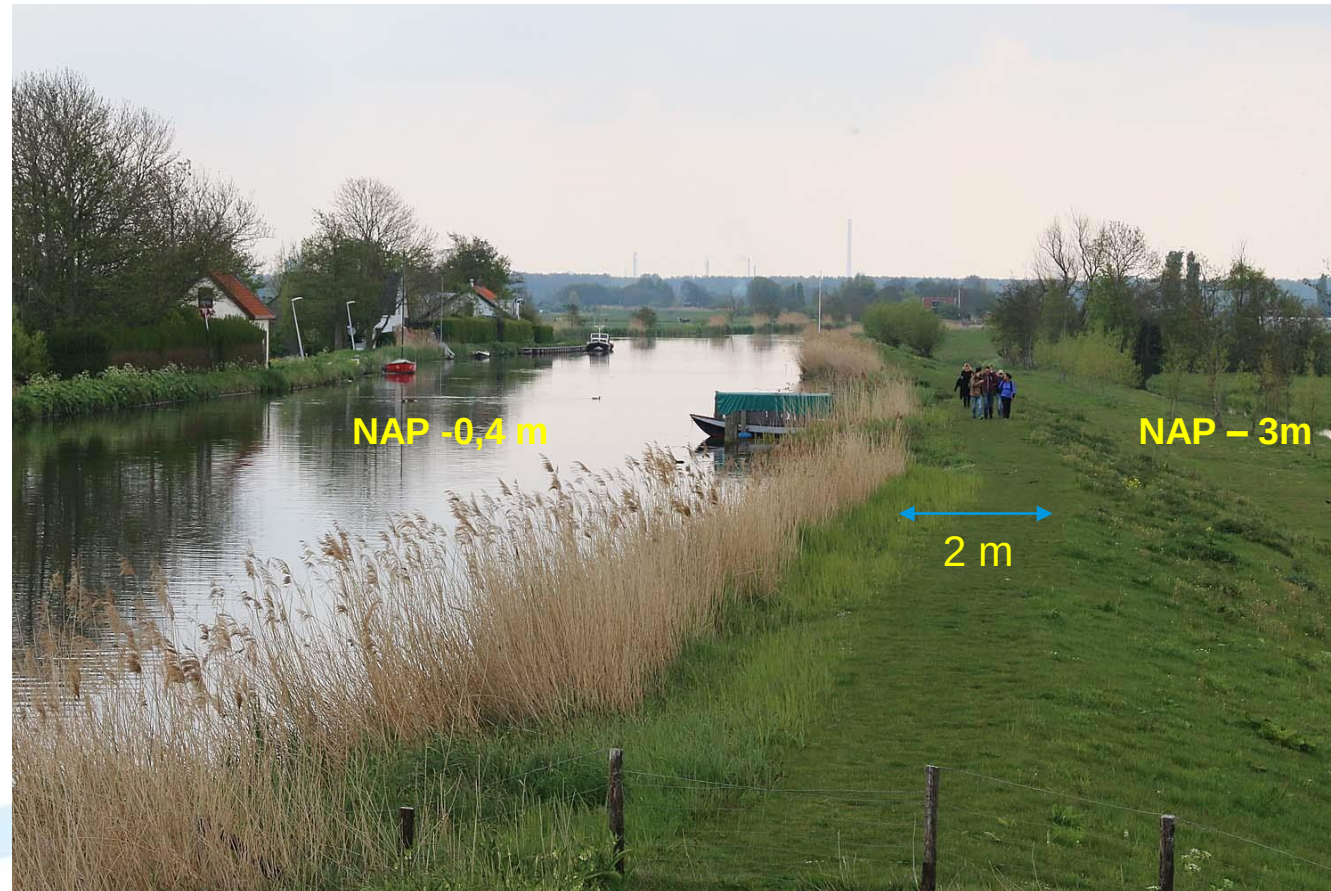
# Regionale waterkeringen

- Permanente hoge belasting
- Kleinere afmetingen dan een primaire waterkering (kwetsbaar)

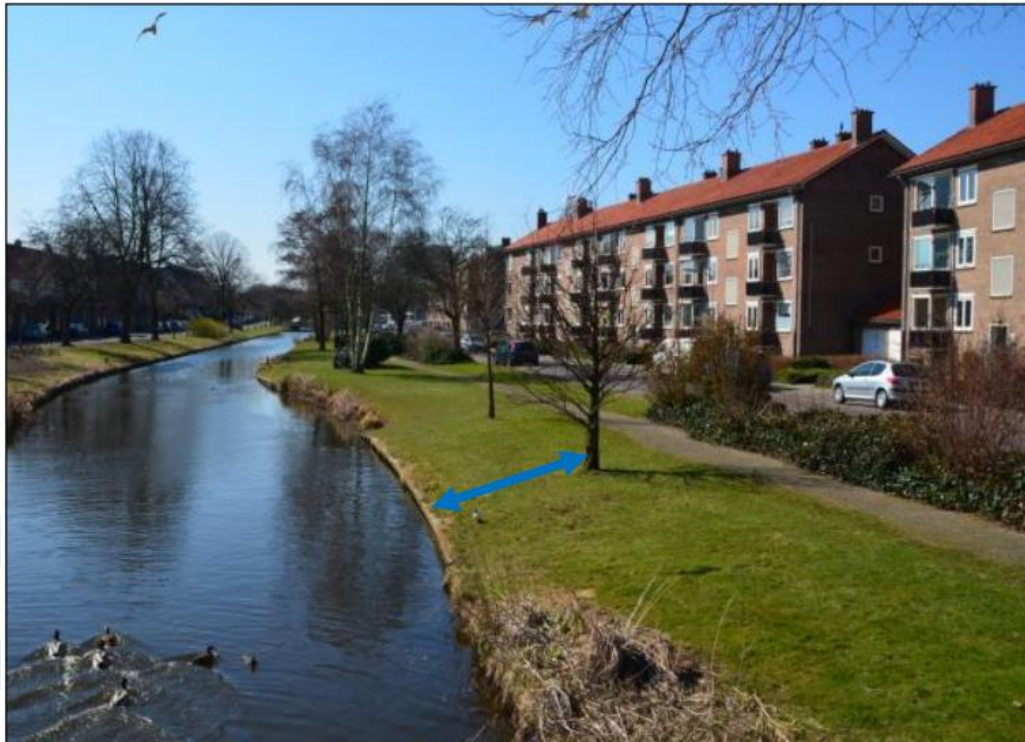
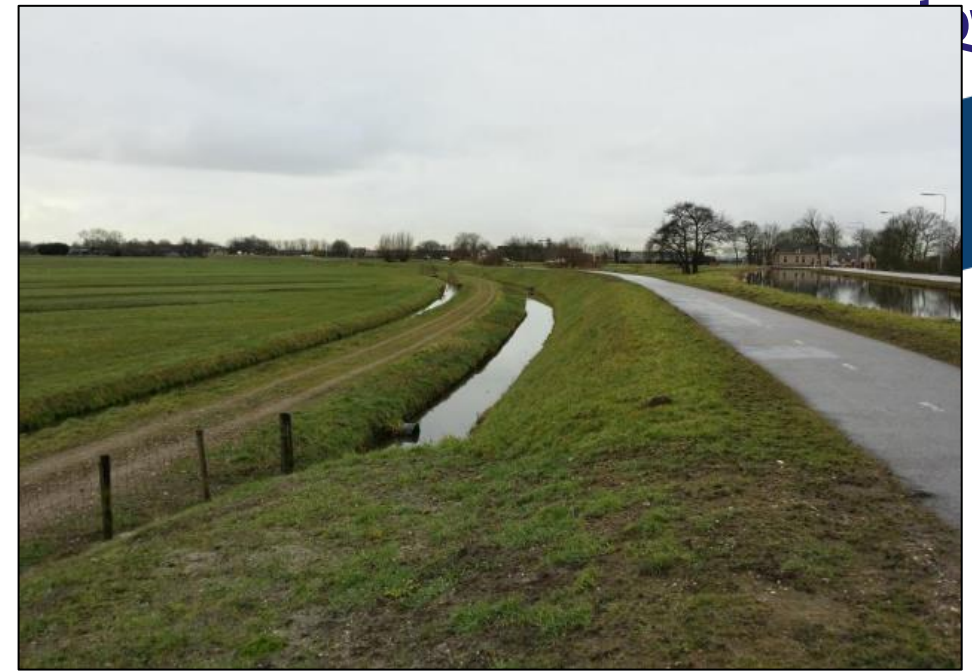
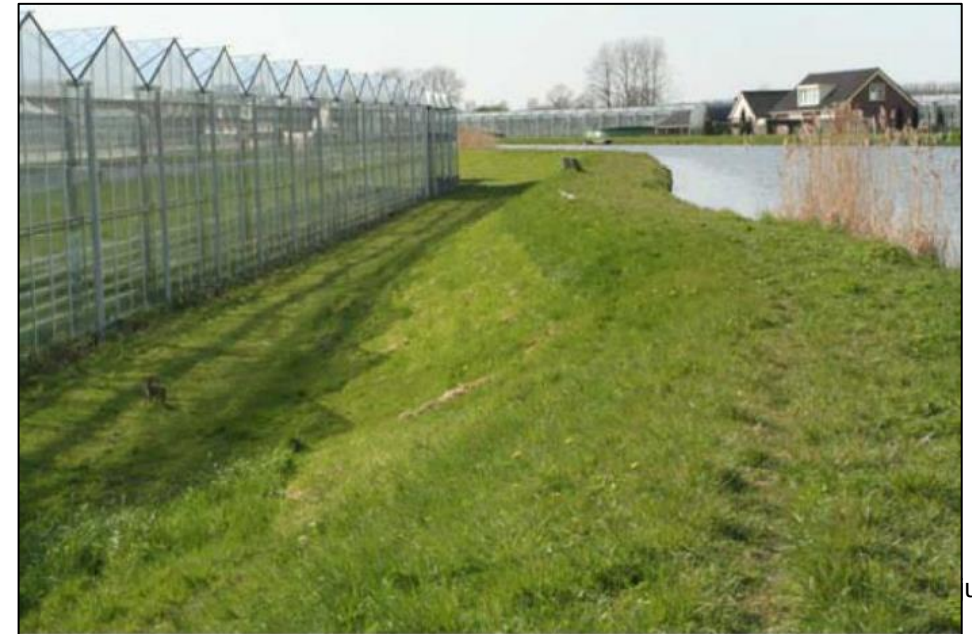
# Regionale waterkeringen

- Smalle groene waterkeringen
- Kerende hoogtes tot enkele meters

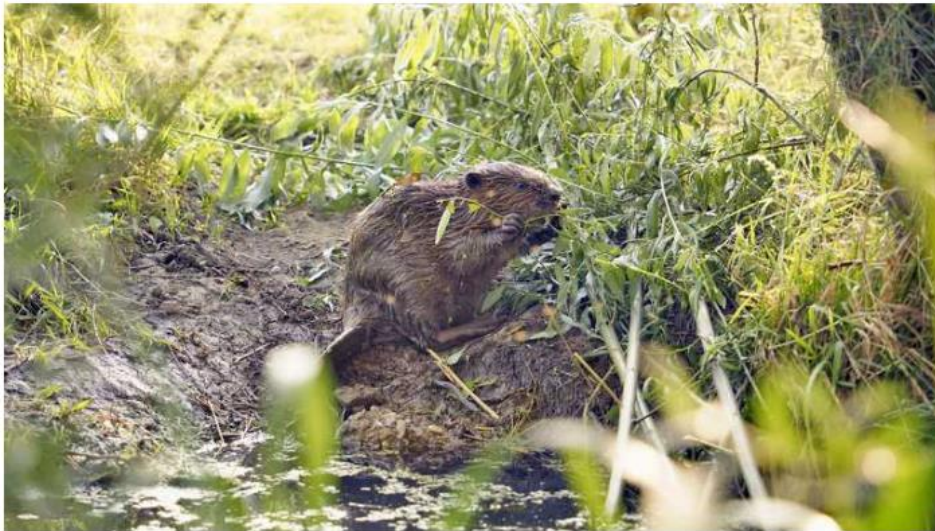
# Gravende bever zorgt voor kadedoorbraak in Epe

EPE - In Epe (Gelderland) heeft een bever woensdagmiddag een gat in een kade gegraven. Het waterschap Vallei en Veluwe meldt dat er geen stukken grond onder water komen te staan door de doorbraak in een stuk van de kade tussen het Apeldoorns Kanaal en de Grift.

Het gat wordt woensdagavond gedicht met grote zandzakken. Het waterschap zoekt nog een 'blijvende' oplossing voor het kapotte stuk kade. Het fietspad over de Westelijke Kanaaldijk is afgesloten.

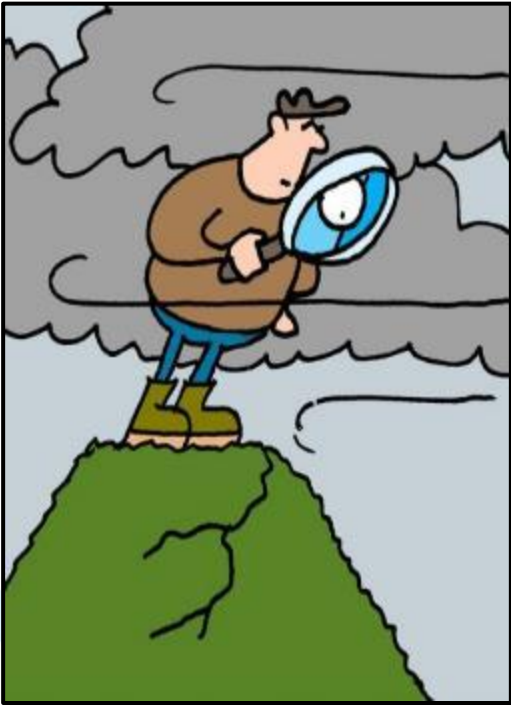
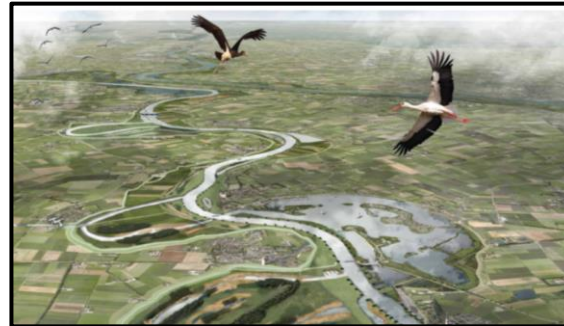
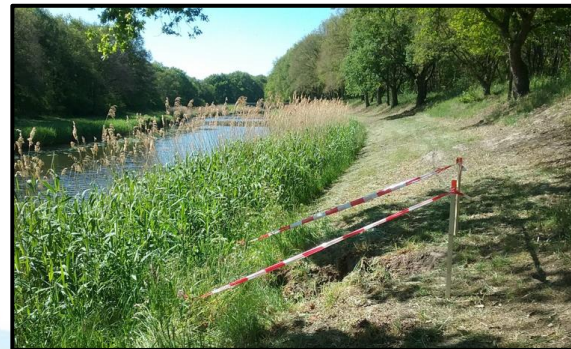
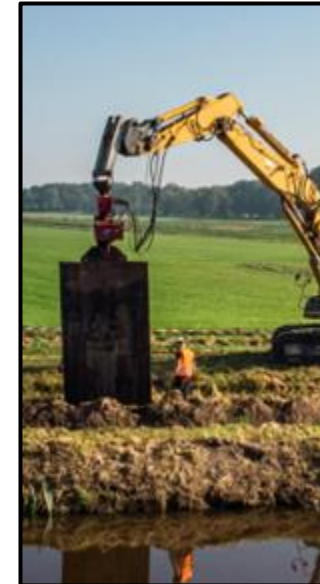
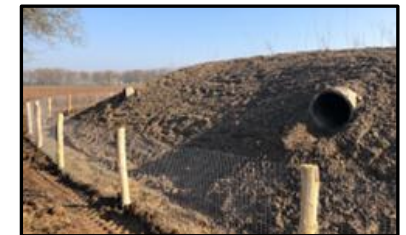
# Preventieve maatregelen - gebiedsinrichting

Onderzoek territoria en inrichtingsmogelijkheden

Regulier of versterkingslocatie

Inrichtingsmaatregelen treffen

← Calamiteitenbestrijdingsplan met noodmaatregelen →
