# INSPECTIEWIJZERS WATERKERINGEN

RAPPORT

2012  
14

TECHNISCHE INFORMATIE  
UITVOERING INSPECTIES

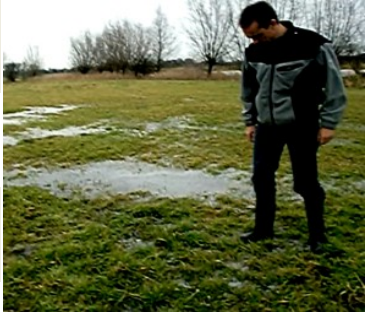
| Waarneming - wat zie ik? | Er staat water op de grasmat. Bij sterke kwel / piping kan de grasmat meeveren (hoogwater). | |
| Oorzaak van de schade | 1. Lekke leidingen/slecht afgewerkte drains. 2. Verzadiging dijklichaam 3. kwelstroom en/of piping door verval over de kering. | |
| Risico & ontwikkeling | Langdurig water op de grasmat tast de kwaliteit van het gras aan en daarmee de bekleding. Uitspoelen van materiaal mogelijk. | |

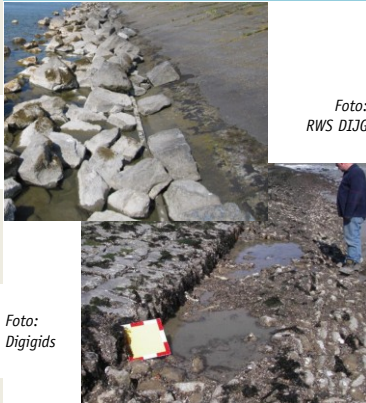
| Waarneming - wat zie ik? | Lokaal ontbrekende stenen, mogelijk met gaten in het onderliggend grondlichaam. | <p>Foto:<br/>RWS DIJG</p> <p>Foto:<br/>Digigids</p> |
| Oorzaak van de schade | Erosie steenbekleding door golfklappen, stroming (toplaaginstabiliteit), afschuiving, materiaaltransport. | |
| Risico & ontwikkeling | Uitspoeling grond, instabiliteit duinfront / kering. | |

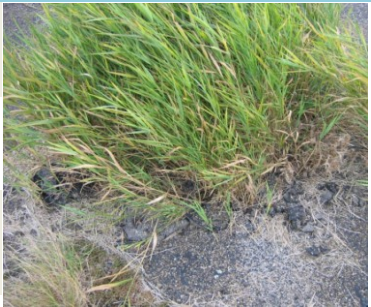
| Waarneming - wat zie ik? | De begroeiing wortelt in of door de bekleding. Maak onderscheid in begroeiing <b>op</b> de bekleding (zoals mos), begroeiing <b>in</b> of <b>door</b> de bekleding (zoals gras, riet of zelfs struiken en bomen). | |
| Oorzaak van de schade | Vocht in scheuren of poreus asfalt maakt doorworteling mogelijk. | |
| Risico & ontwikkeling | Bij begroeiing <b>op</b> de bekleding zijn de wortels op zijn hoogst aan het oppervlak gehecht: niet ernstig. Doorgroeiing in een WAB-bekleding duidt op vocht in het asfalt: ernstig. Planten zijn voor OSA geen probleem. Struiken en bomen die door de bekleding groeien drukken de bekleding uiteen: ernstig: leidt tot gaten. | |

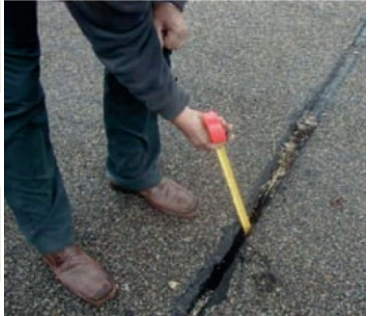
| Waarneming - wat zie ik? | Een dwars op de dijk of eventueel evenwijdig met de dijk-as lopende rechte spleet. De openstaande naad kan gevuld zijn met mastiek (voegvulmiddel van eerdere reparatie), sediment of begroeiing. | |
| Oorzaak van de schade | Naden in asfaltbekledingen zijn onvermijdelijk bij het in fasen aanleggen van de bekleding. Door temperatuursinvloeden en ongelijke zettingen van het dijklichaam kunnen ze open gaan staan. | |
| Risico & ontwikkeling | Een openstaande naad is een verzwakking. Als de naad geheel open staat, kan zand uit de ondergrond uitspoelen, wat kan leiden tot bezwijken van de gehele bekleding. Niet repareren kan leiden tot toename van de schade in de winter door vorst. | |

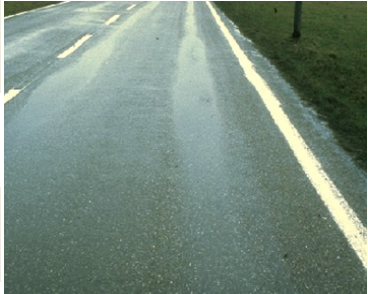
| Waarneming - wat zie ik? | Lijnvormige depressie in het asfalt, veelal samen met kleine scheuren en rafeling en een opbolling tussen de twee sporen in. | |
| Oorzaak van de schade | Mechanische belasting, mogelijk ook door verzwakking van het asfalt. | |
| Risico & ontwikkeling | Sterke spoorvorming is een risico voor het verkeer. Spoorvorming veroorzaakt een preferente stroombaan bij zware neerslag en daar waar het (geconcentreerde) water de weg afloopt, kan erosie van het talud optreden. | |

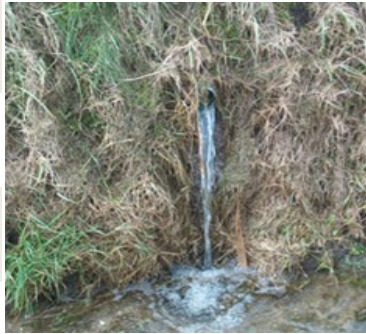
| Waarneming - wat zie ik? | Er komt water uit de drain en daar zit zand in. | |
| Oorzaak van de schade | Piping, wateroverdruk in de kering, oude inlaat (kassengebied). | |
| Risico & ontwikkeling | Wanneer piping gepaard gaat met de uitspoeling van zand onder of in de kering, kan tijdens hoogwater de stabiliteit van de kering zeer snel verslechteren. | |

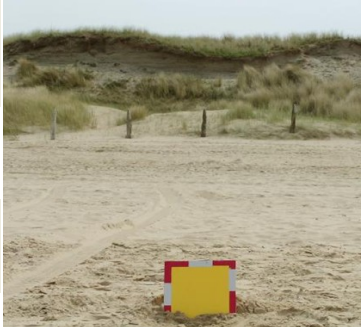
| Waarneming - wat zie ik? | Door verstuing ontstaat ter plaatse komvorming en wordt elders het zand weer gedeponeerd. Duinen verstuingen altijd. Om een goed beeld te krijgen of een verstuing schadelijk is, is vaststellen van het kusttype belang: belangrijkste typen zijn een vastgehouden, paraboliserend of gekerfd kusttype. | <p style="text-align: right;">Foto: Digigids</p> |
| Oorzaak van de schade | Verdwenen of beschadigd helmgras. Ontwortelde struiken. Algemeen: de bescherming van het duin is aangetast. | |
| Risico & ontwikkeling | Door het verstuingen van een duin kan de hoogte en daarmee de kerende functie van het duin worden aangetast. Schadelijkheid is afhankelijk van het kusttype. | |
