GRIP OP KWALITEIT VISUELE WAARNEMINGEN

VERBETERING INSPECTIE WATERKERINGEN

VIW 2007 01
RWS WD 2007 008

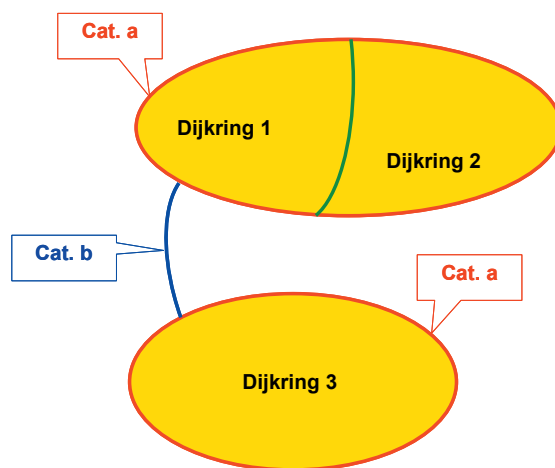
FIGUUR 3.1 ONDERSCHIED TUSSEN PRIMAIRE WATERKERINGEN VAN CATEGORIE A, B EN C

- a) waterkeringen die behoren tot stelsels die dijkkringgebieden - al dan niet met hoge gronden - omsluiten en direct buitenwater keren;
- b) waterkeringen die voor dijkkringgebieden zijn gelegen en buitenwater keren;
- c) waterkeringen, niet bestemd tot direct keren van buitenwater;
- d) waterkeringen als een van de categorieën a) t/m c), maar gelegen buiten de landsgrenzen.

De veiligheidsnormen voor de primaire waterkeringen van categorie a zijn per dijkkringgebied vastgelegd in de Wet op de waterkering en variëren tussen 1/1.250 en 1/10.000 per jaar. Dit geldt niet voor de dijkkringgebieden langs de Maas ten zuiden van Nijmegen, waarvoor bij de laatste wijziging van de Wet op de waterkering een veiligheidsnorm van 1/250 per jaar is vastgesteld.

De veiligheidsnormen voor de primaire waterkeringen van categorie b, die ook wel dijkkringverbindende waterkeringen worden genoemd, staan in Katern 2 van het Voorschrift Toetsen op Veiligheid [lit.3] en variëren tussen 1/2.000 en 1/10.000 per jaar.

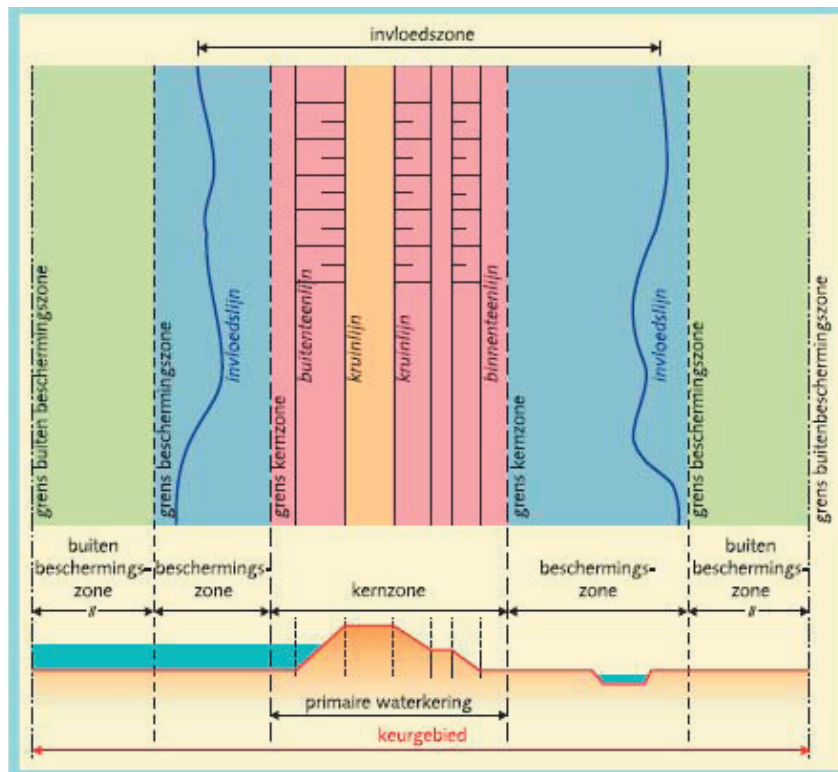
FIGUUR 4.1 DWARSPROFIEL VAN EEN DIJK MET BENAMINGEN ZOALS GEBRUIKT IN DE KEUR (BRON: [LIT.3])

- 1) kernzone
- 2) beschermingszone (zowel aan de binnen- als aan de buitenzijde)
- 3) buitenbeschermingszone (zowel aan de binnen- als aan de buitenzijde)

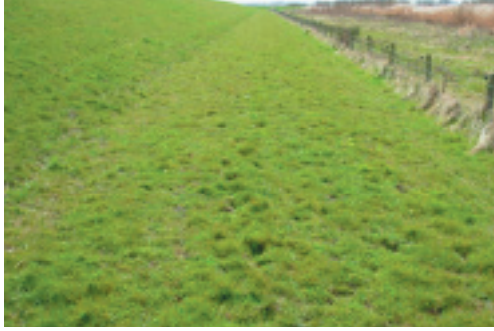
FIGUUR 4.5

GRASBEKLEDING

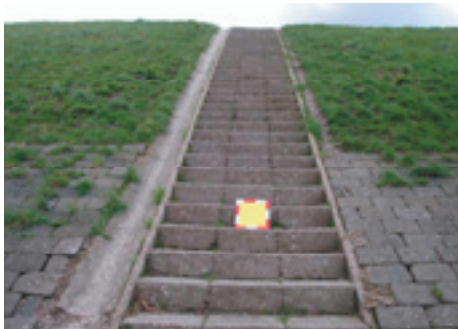
FIGUUR 4.6

TALUDTRAP

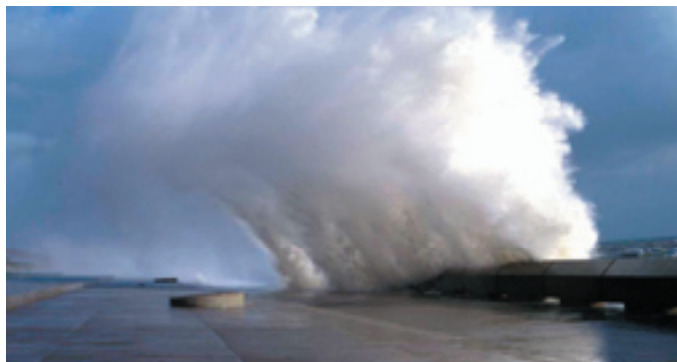
FIGUUR 5.2

GOLFOVERSLAG

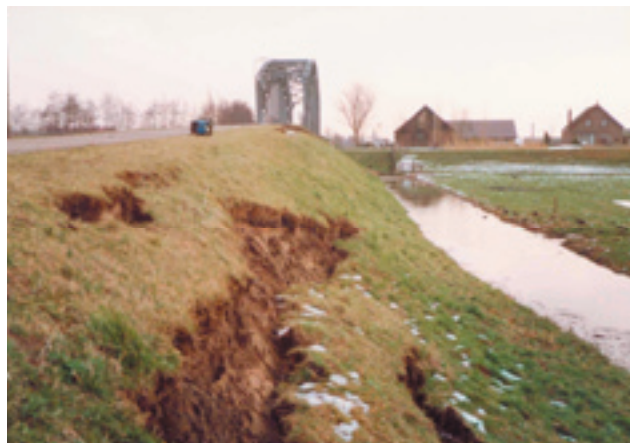
FIGUUR 5.3

AFSCHUIVING

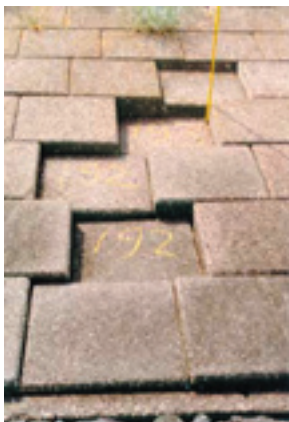
FIGUUR 5.4

VERZAKKING STEENBEKLEDING

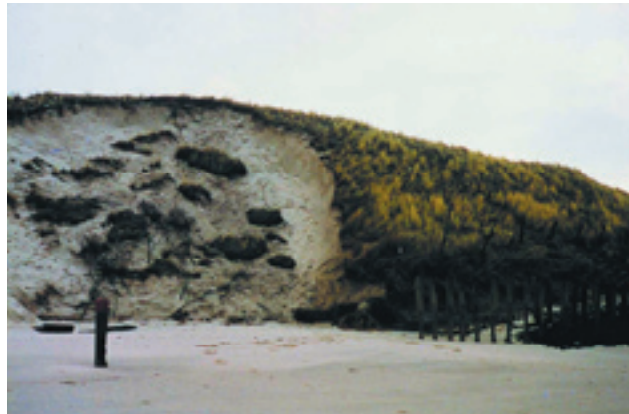
FIGUUR 5.5

DUINAFSLAG

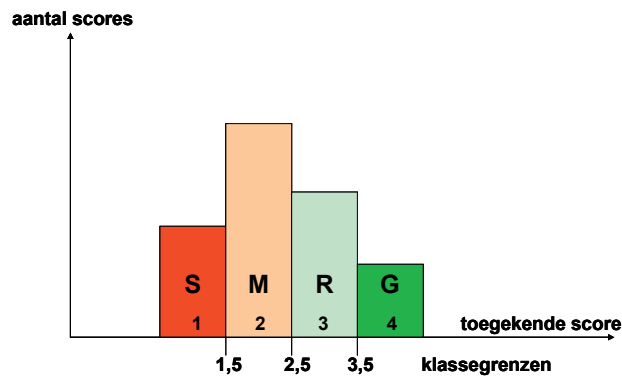
TABEL 8.1 BEPALING VAN DE KLASSENGRENZEN

- score < 1,5 = Slecht
- score 1,5 tot 2,5 = Matig
- score 2,5 tot 3,5 = Redelijk
- score > 3,5 = Goed

Er is voor gekozen om consensus binnen de groep deskundigen ook in de score mee te laten wegen door toepassing van een ondergrens bij de totaalscore. Hierbij is voor de gevallen waarbij 40% van het aantal deskundigen een lagere score hebben toegekend, dan de klasse waarin het rekenkundige gemiddelde valt, is de eindscore bijgesteld; met dien verstande dat dan de aangrenzende lagere klasse is aangehouden.
