# IMPACT VAN DE NATTE WINTER 2023-2024 OP BOEZEMKADEN

LESSEN VOOR DIJKVEILIGHEID: OPGETREDEN  
SCHADES EN FREATISCHE LIJNEN

RAPPORT

2025  
32

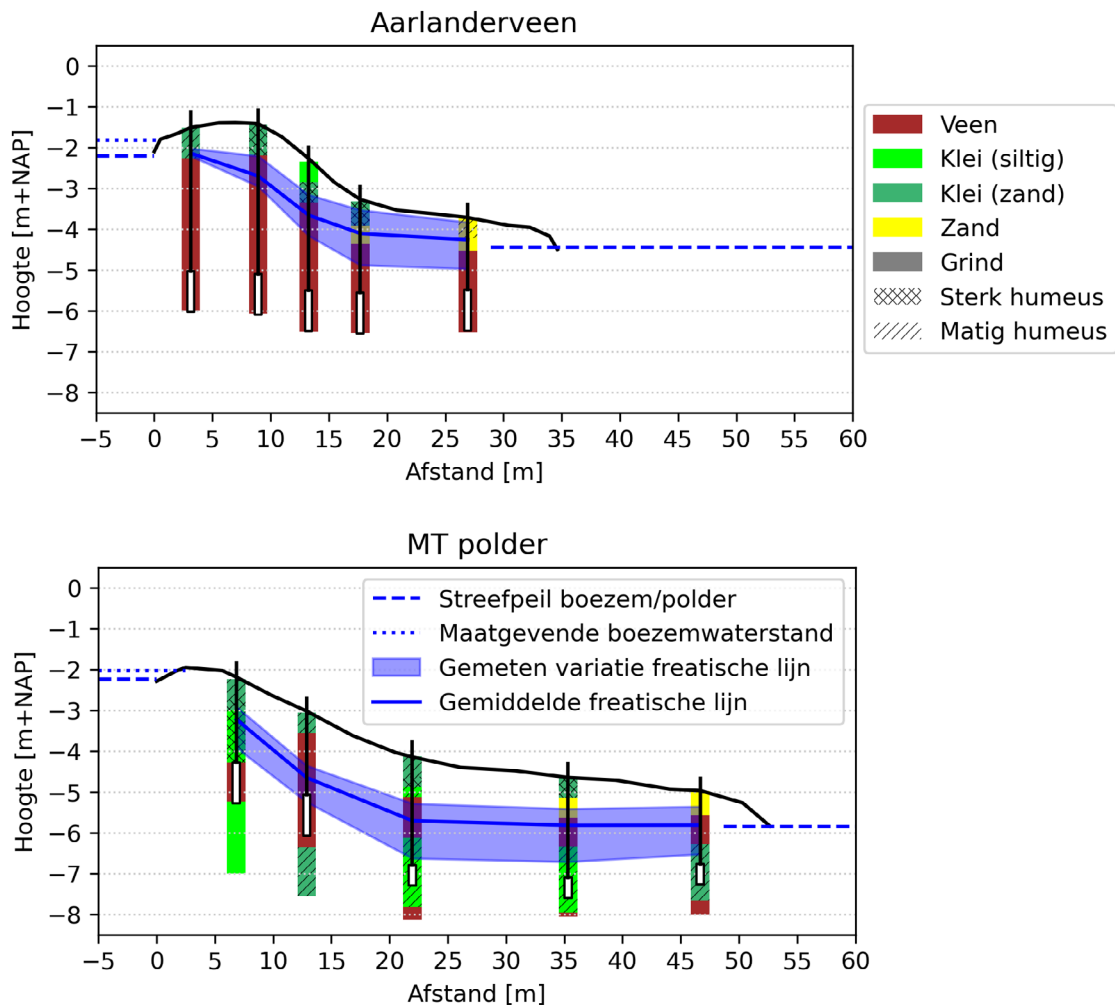
**Figuur 2** Dwarsdoorsnede van twee meetlocaties, waarbij verticale balken met kleuren de locaties met de peilbuizen aangeven en de aanwezige ondergrond op basis van handboringen. Het blauwe vlak toont de gemeten variatie van de freatische lijn gedurende de 4-jarige meetperiode, met de gemiddelde positie aangegeven door een doorgetrokken lijn. Daarnaast zijn de streefpeilen van zowel de boezem als de polder zichtbaar, inclusief de maatgevende boezemwaterstand

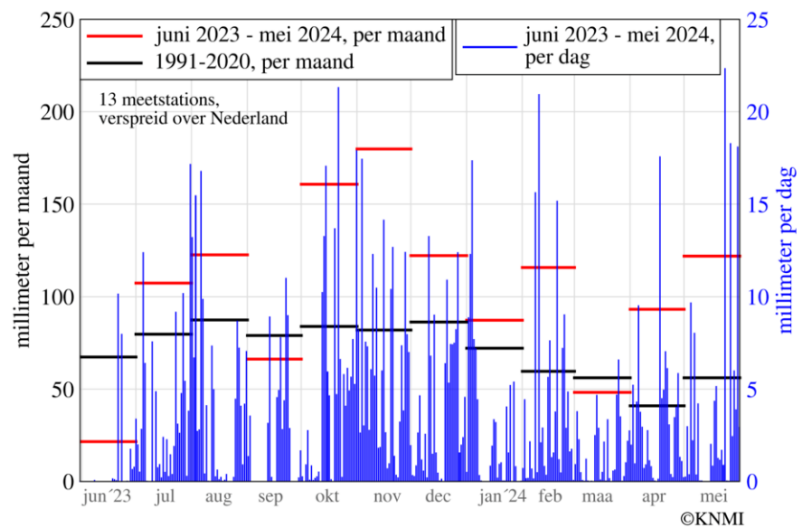
**Maandelijkse en dagelijkse neerslag in de periode juni 2023 t/m mei 2024. Gemiddelde van de P13-metstations verspreid over Nederland. (Bron: KNMI)**

Het jaar 2023 was het natste jaar sinds het begin van de meetreeksen in 1906. Landelijk viel gemiddeld 1152 mm neerslag, gebaseerd op de landelijke P13-neerslagstations (KNMI, 2024). Hiermee werd het record van 1998 verbroken (1109 mm), een jaar waarin tweemaal een periode van wateroverlast optrad. Vooral in delen van Zuid-Holland, zoals Delfland en Goeree-Overflakkee, vielen grote hoeveelheden neerslag, met driedaagse neerslaghoeveelheden van gemiddeld ongeveer 150 mm over een groot gebied. In deze perioden steeg het boezempeil van de Delflandse boezem op meerdere plekken boven de kruin van kaden uit. Er zijn geen kaden doorgebroken. Deze extreme meerdaagse neerslaghoeveelheden hebben in de winter van 2023-2024 niet plaatsgevonden, waarbij de extremititeit vooral zat in de extreme maandelijkse en meermaandelijke neerslaghoeveelheden. De herhalingsperiode van de maximaal opgetreden gebiedsgemiddelde neerslag voor een periode van 90 dagen tussen oktober en december 2023 is geschat op ordegrrootte 100 tot 200 jaar (HKV, 2024). De maanden november en oktober waren met respectievelijk 180 mm en 160 mm neerslag beiden circa tweemaal zo nat als normaal, zie Figuur 3.

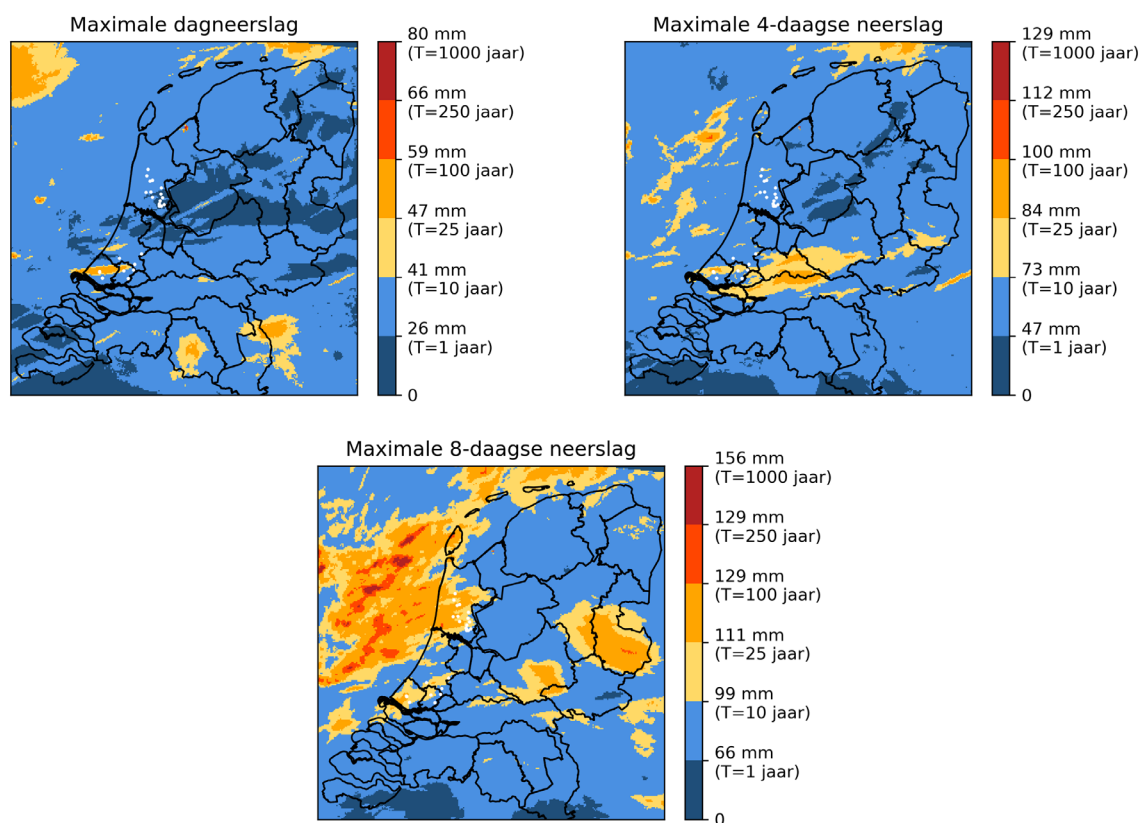
**Figuur 4** De maximale neerslaghoeveelheden voor verschillende duren die plaatsvonden tijdens de winter van 2023-2024, waarbij in de kleurschaal is afgestemd op de bijbehorende terugkeertijden van neerslaghoeveelheden (op basis van Final reanalysis international radar composite en winterstatistiek in klimaatregio R). De witte punten geven de beschouwde peilbuismeetlocaties weer, zie paragraaf 4.1

Tijdens het winterhalfjaar van 2023-2024 was voornamelijk de dagneerslag lokaal bij Delfland en HHSK extreem, met terugkeertijden tussen de 25 tot 100 jaar, zie Figuur 4. Het gebied met extreme vierdaagse neerslagsommen breidt zich uit richting HDSR en Rivierenland, waarbij in een gebied van 70 bij 30 km neerslaghoeveelheden voorkwamen die gemiddeld eens in de 10 tot 100 jaar verwacht worden op basis van puntstatistiek. Voor de achtdaagse neerslaghoeveelheid was het op andere plekken extreem, zoals bij Hoogheemraadschap Hollands Noorderkwartier en waterschap Vechtstromen. Op sommige plekken waren lokaal de neerslaghoeveelheden zelfs extremer dan eens in de 100 jaar.

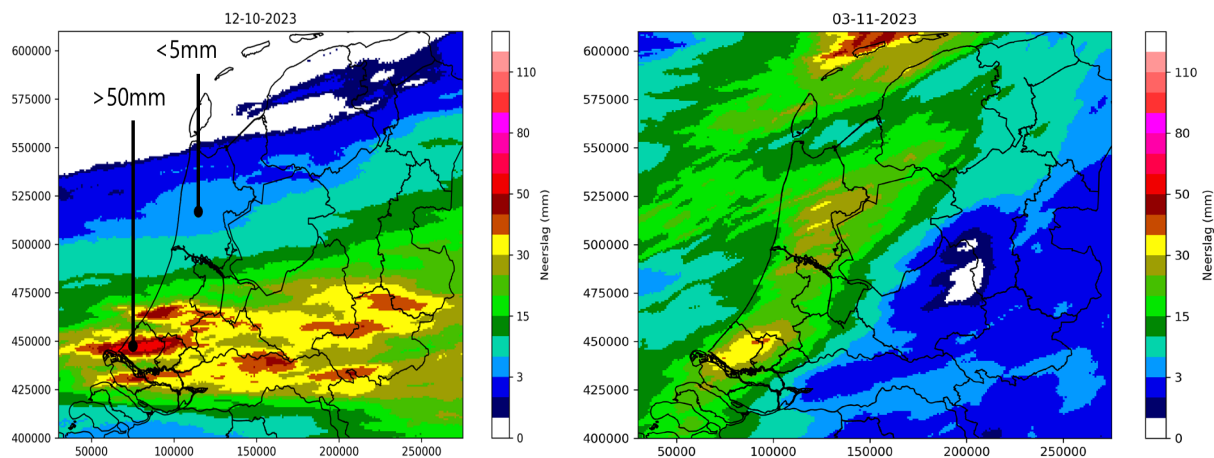
**Figuur 5** Hevige lokale neerslag op 12 oktober boven Delfland met neerslaghoeveelheden van meer dan 50 mm, terwijl bij Hoogheemraadschap Holland Noorderkwartier minder dan 5 mm neerslag viel (linker paneel). Op 3 november was het de 8<sup>e</sup> dag op rij dat het regende, waarbij lokaal ook meer dan 30mm viel (rechter paneel)

De extreme dag- en vierdaagse neerslaghoeveelheden waren onder meer het gevolg van een uitzonderlijke neerslag op 12 oktober in Midden-Nederland, zie Figuur 5. Dit laat ook zien dat neerslag zeer lokaal kan zijn, waardoor bij het ene waterschap meer problemen kunnen optreden dan bij het andere waterschap.

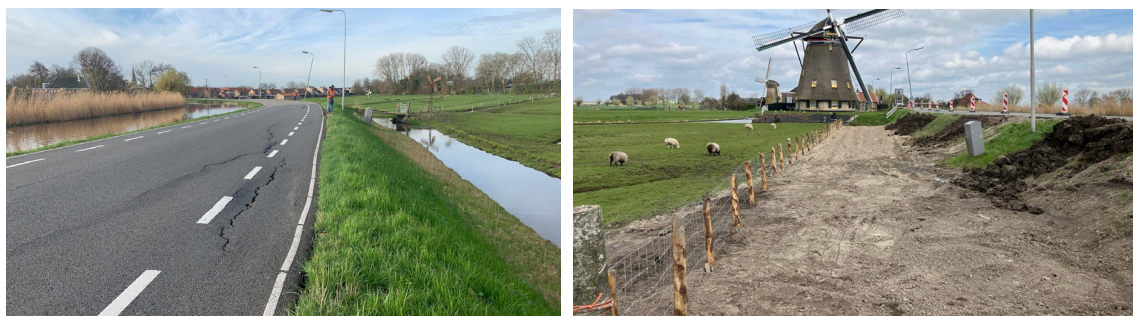
**Figuur 7** Verzakkingen langs de regionale keringen bij de N468 tussen Schipluiden en Maasland (links). De sloot naast de dijk is gedempt en volgestort met zand om de dijk te verstevigen (rechts)

- Regionale keringen bij de N468 tussen Schipluiden en Maasland. Deze kering was al in slechte staat door vervorming en verzakking, maar deze is aanzienlijk achteruitgegaan tijdens de natte winter van 2023-2024;
- De polderkade bij de Bovendijk in Den Haag (verzakking);
- De regionale kering bij de tramkade in Schipluiden (afschuiving);
- De regionale keringen bij de Vlaardingse kade (lekkage en verschuiving).

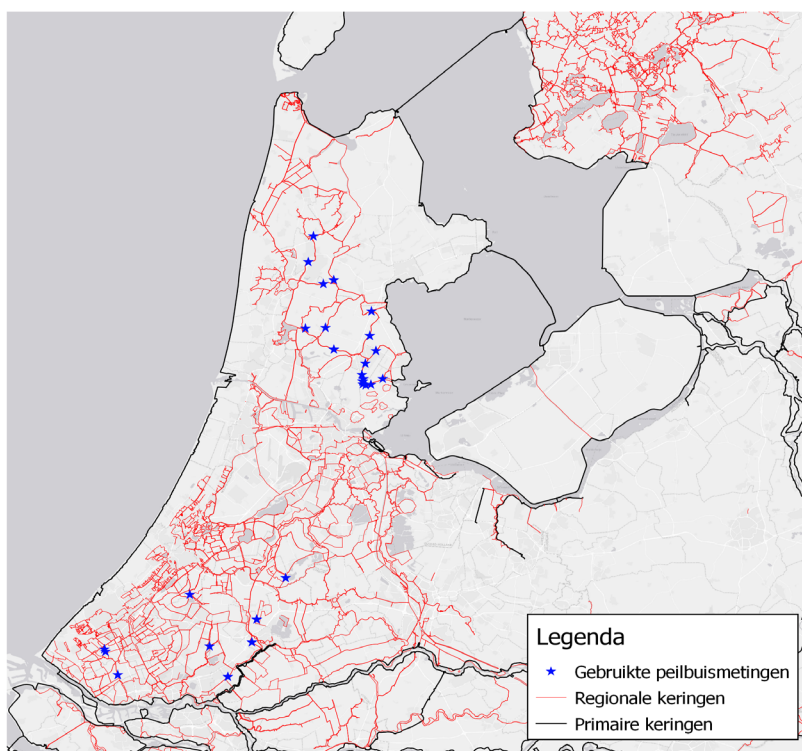
Overzicht van gebruikte locaties waar tijdens de natte winter peilbuismetingen zijn uitgevoerd

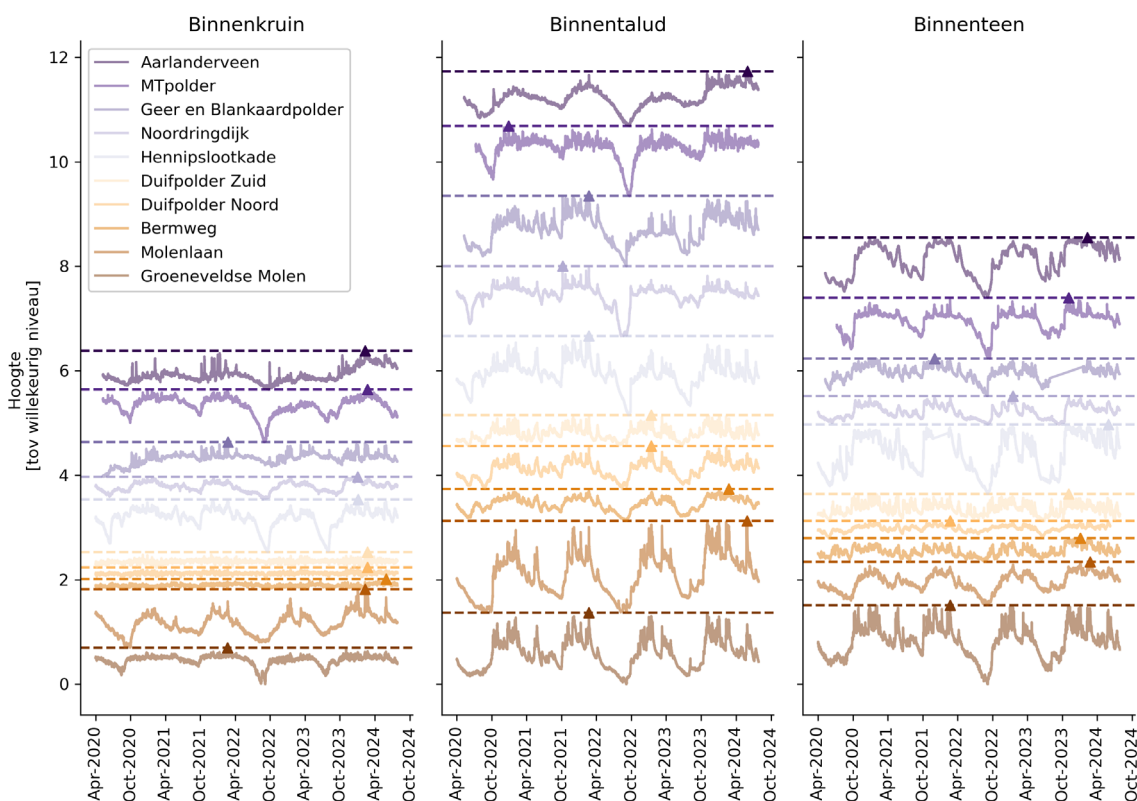
**Figuur 9** Peilbuismetingen in het binnentalud van de dijk, waarbij de driehoek (▲) de maximaal gemeten grondwaterstand aangeeft en de gestreepte lijn (–) het bijbehorende niveau

De lengte van de verzamelde meetreeksen variëren van circa twee jaar tot meer dan vier jaar. Om een eerste beeld te krijgen van hoe hoog de grondwaterstanden in de natte winter waren, zijn de meetreeksen in de binnenkruin, binnentalud en binnenteen bekeken waar langer dan vier jaar is gemeten, zie Figuur 9. De grootste variaties vinden plaats in het binnen-

De infiltratie gaat in veel gevallen snel, binnen een dag, wat leidt tot een gepiekt verloop van de grondwaterstand, zie Figuur 9. De uitzakking is een gradueler proces. Deze dynamiek verschilt per dijk en gezamenlijk bepalen deze twee aspecten tot hoever de grondwaterstand kan stijgen onder extreme omstandigheden. Zonder te weten welke neerslagduur relevant is voor een boezemkade, kan een beeld verkregen worden van hoeveel extra grondwaterstandstoename te verwachten is boven op de jaarlijks maximale grondwaterstand (T=1 jaar situatie). Dit is gedaan door de neerslagstatistiek voor verschillende duren (STOWA, 2019) te combineren met de grondwaterstandverhoging als gevolg van neerslag.

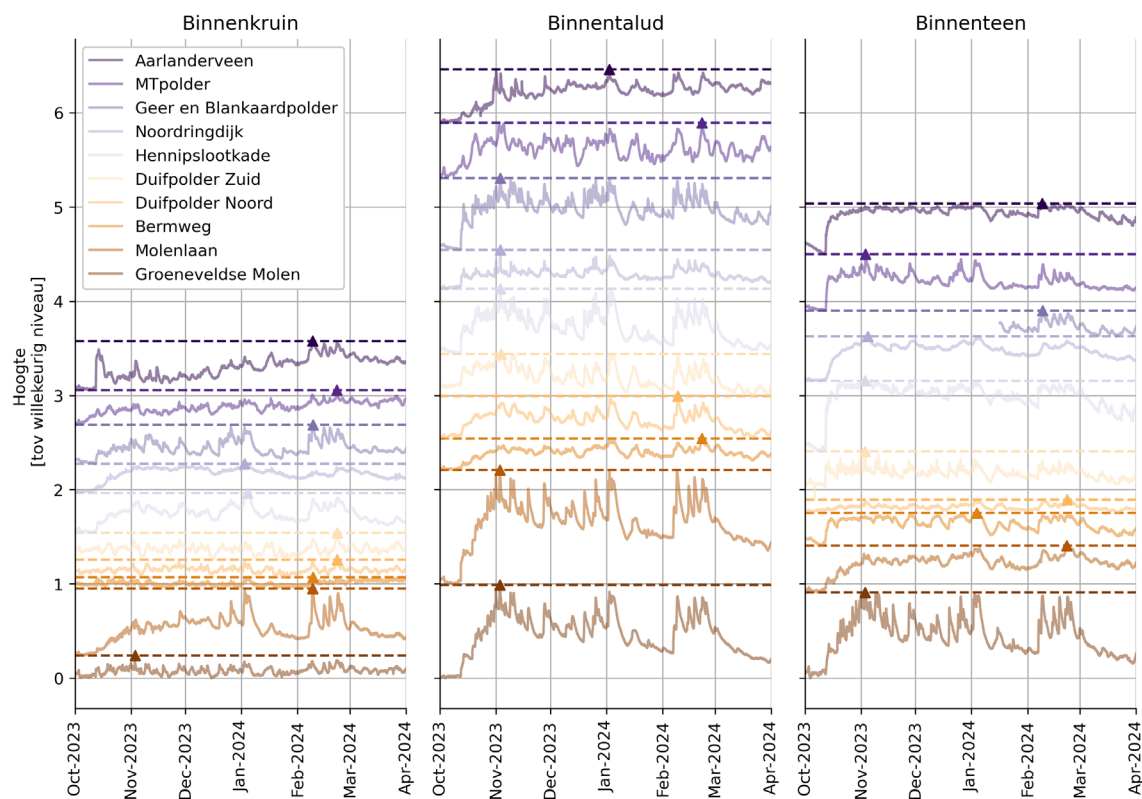
**Figuur 10** Peilbuismetingen in het binnentalud van de dijk, waarbij de driehoek (▲) de maximaal gemeten grondwaterstand in de winter 2023-2024 aangeeft en de gestreepte lijn (--) het bijbehorende niveau

In de winter van 2023-2024, verspreid over de tien eerder onderzochte meetlocaties, vonden de maximale grondwaterstanden niet op één moment plaats, maar verspreid rond vier dagen: 3 november, 3 januari, 9 februari en 22 februari, zie Figuur 10. Vergelijking van deze momenten met het verloop van de neerslaghoeveelheden, over verschillende duren, laat

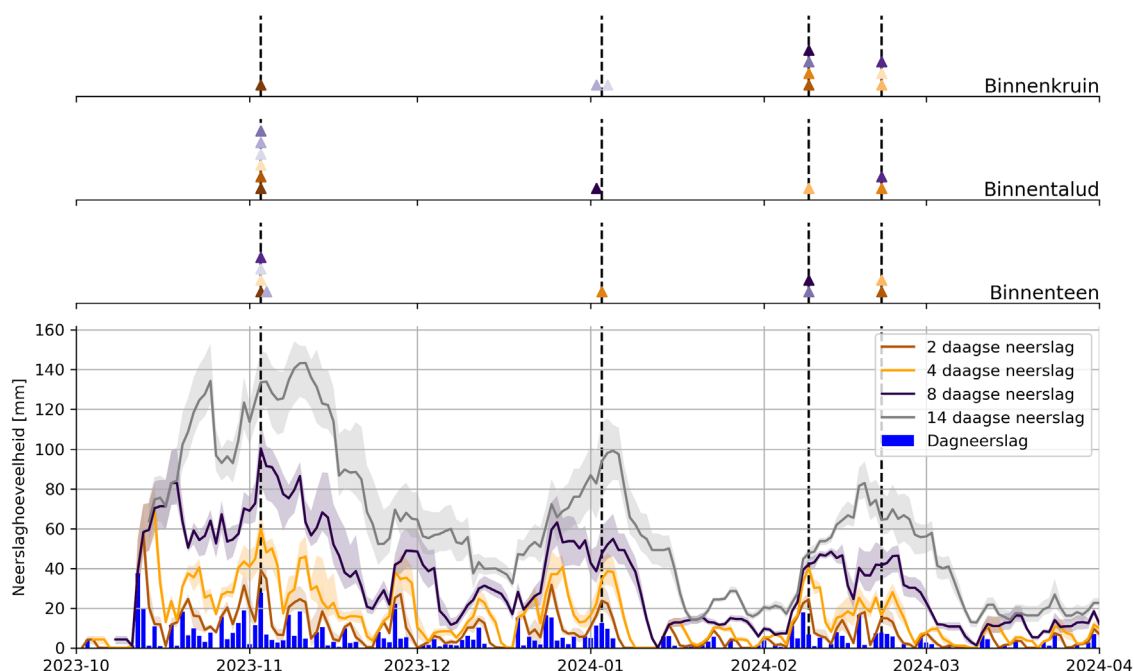
**Figuur 11** Het verloop van de neerslaghoeveelheden voor verschillende duren bij de tien meerjarige meetlocaties, waarbij de doorgetrokken lijn het gemiddelde is en het vlak de bandbreedte (onder). Boven de grafiek staan de piekmomenten van de grondwaterstanden voor de binnenkruin, binnentalud en binnenteen

De pieken in de achtdaagse neerslagsommen vinden ná de piekmomenten van de grondwaterstanden plaats, wat erop wijst dat kortere neerslagduren belangrijker zijn. De neerslagsom over veertien dagen laat geen verband zien met de maximale grondwaterstanden. Verder valt op dat de extreemste dag- tot vierdaagse neerslag op 13 oktober plaatsvond. Dit was na een droge periode waarin de grondwaterstanden nog relatief laag waren na de zomer, wat niet leidde tot een extreme grondwaterstand. Dit laat zien dat de initiële condities, samen met de extreme neerslag, een belangrijk rol hebben voor de totstandkoming van extreme grondwaterstanden in kaden.

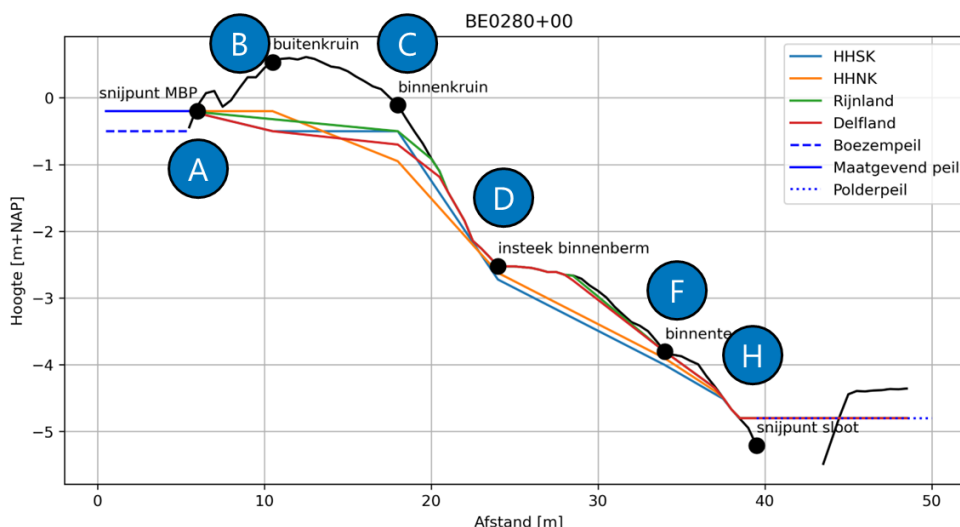
**Figuur 12** De schematisatie van de freatische lijn bij een dijk langs de Beemster op basis van de richtlijnen van verschillende waterschappen

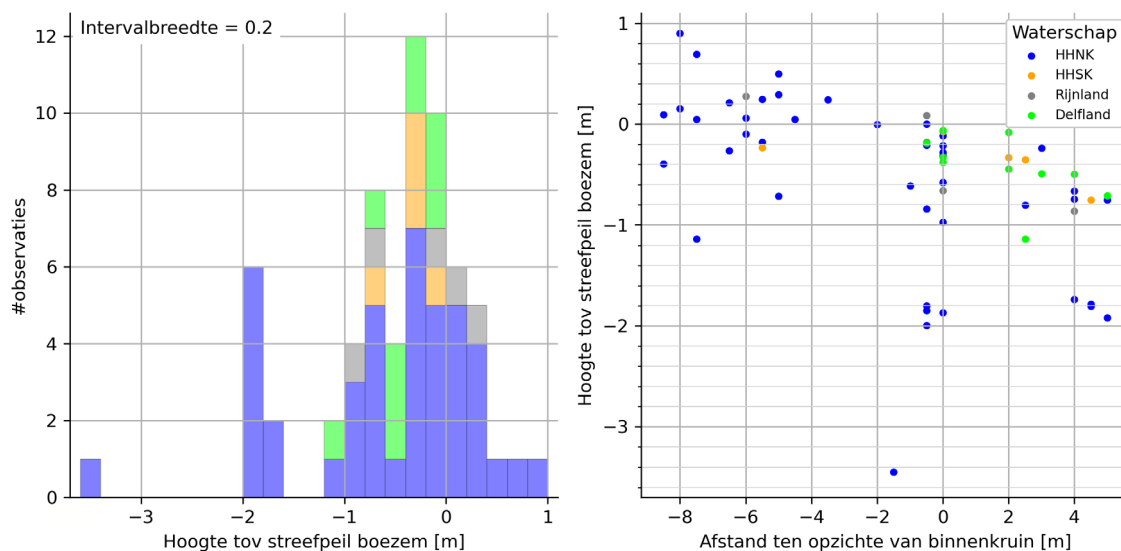
**Figuur 13** Linker paneel: een histogram van de maximale gemeten grondwaterstanden van peilbuizen in de kruinzone ten opzichte van het boezempeil t/m de binnenkruin. Rechter paneel: maximale grondwaterstanden ten opzichte van boezempeil uitgezet tegen de afstand ten opzichte van de binnenkruin

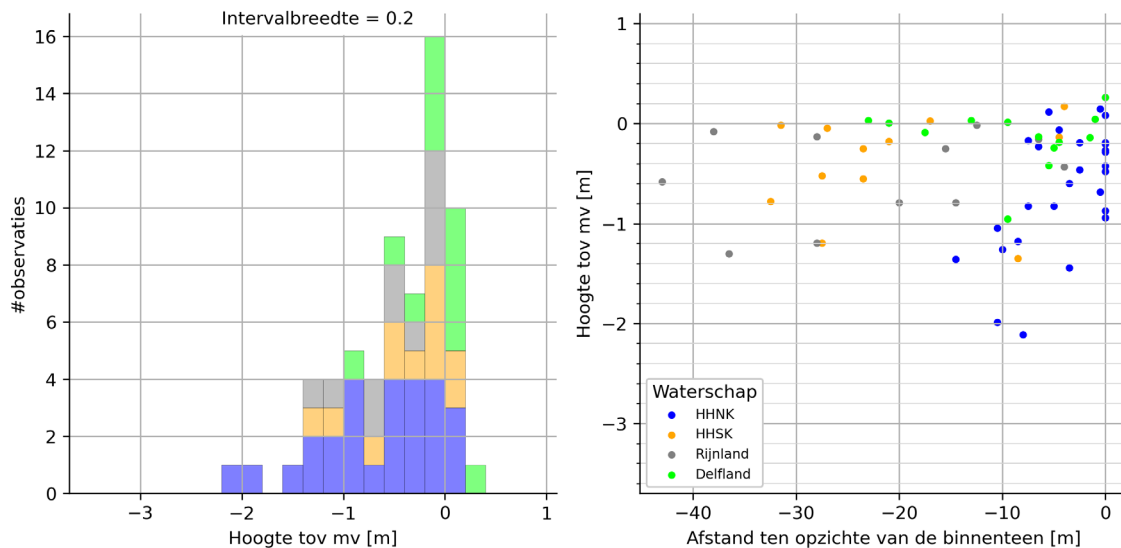
**Figuur 14** De maximaal gemeten grondwaterstanden t.o.v. maaiveld voor de peilbuizen in de taludzone in een histogram (links) en uitgezet tegenover de afstand ten opzichte van de binnenteen (rechts). De binnenteen ligt bij de waarde 0 op de horizontale as en het binnentalud ligt daar links van

Bij de taludzone zijn de gemeten maximale grondwaterstanden ten opzichte van het maaiveld vergeleken (Let op: het maaiveldniveau varieert van de teen naar de binenkruin). Ongeveer de helft van de gemeten grondwaterstanden ligt hoger dan 25cm onder het maaiveld, zie het histogram Figuur 14. Hoge grondwaterstanden komen zowel bij de binnenteen, als bij het binnentalud voor (rechter paneel in Figuur 14). Bij de binnenteen is de mediane waarde van

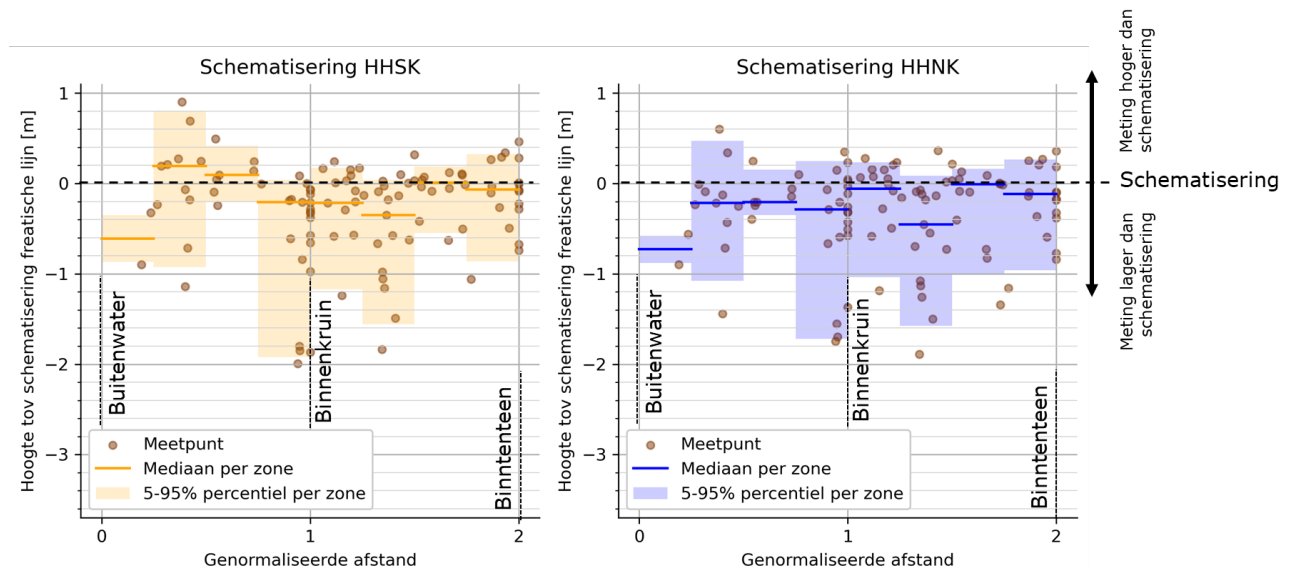
**Figuur 15** Het verschil tussen de maximaal gemeten grondwaterstanden en de schematisering van de freatische lijn langs het dwarsprofiel wat is genormaliseerd (0=buitenwater, 1=binnenkruin, 2=binnenteen)

Vervolgens zijn alle peilbuismetingen tezamen beschouwd en vergeleken met de geschematiseerde freatische lijn voor HHSK en HHNK. Deze vergelijking is lastig te visualiseren, omdat de freatische lijn een 2D-variabele is en dwarsprofielen van dijken variëren in lengte. Hierom is het dwarsprofiel genormaliseerd tussen drie punten, waarbij 0 het snijpunt met het buitenwater is, 1 de binnenkruin en 2 de binnenteen. Zo ontstaat een consistent beeld om de maximaal gemeten grondwaterstanden ruimtelijk te vergelijken met de verschillende schematiseringen van de freatische lijn. Vervolgens zijn per zone in het dwarsprofiel de gemiddelde waarden en de 5%-95%-percentielen van de verschillen bepaald, zoals weergegeven in Figuur 15. De brede bandbreedte van de 5-95% percentielen valt op, vooral rond de binnenkruin (0.75-1). Dit is echter niet verrassend; de geohydrologie van boezemdijken met een heterogene grondopbouw en verschillende dijkprofielen brengen veel variatie met zich mee. De mediane maximaal gemeten grondwaterstanden liggen veelal onder de schematisering, behalve in de kruin bij HHSK, maar het 95%-percentiel steekt in het dwarsprofiel er consequent net bovenuit.

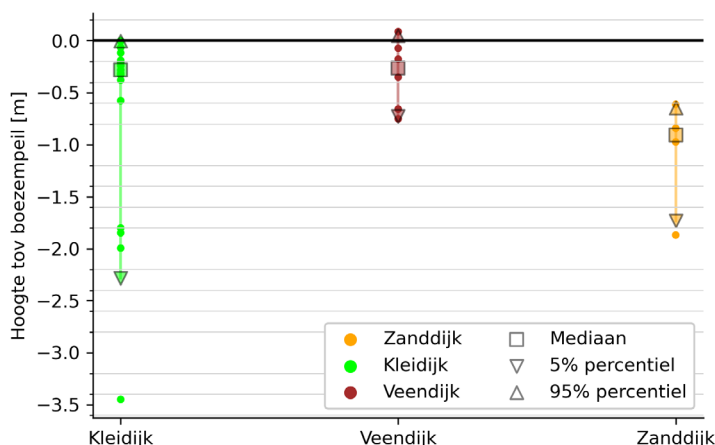
**Figuur 16** De grondwaterstand bij de binnenkruin ten opzichte van het boezempeil voor dijken met verschillende dijkopbouwen

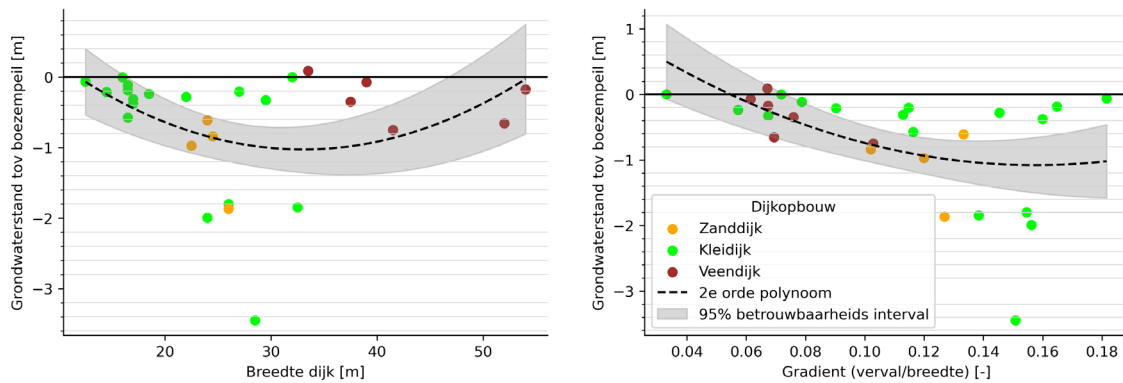
**Figuur 17** De grondwaterstand bij de binnenkruin ten opzichte van het boezempeil uitgezet tegenover geometrische kenmerken van de dijk, namelijk de breedte (links) en de gradiënt (rechts)

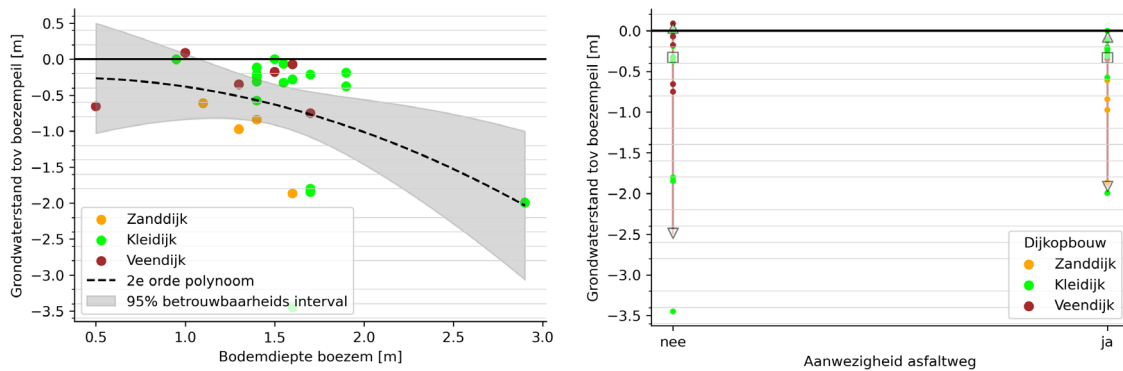
**Figuur 18** De grondwaterstand bij de binnenkruin ten opzichte van het boezempeil uitgezet tegenover de bodemdiepte van de boezem (links) en de aanwezigheid van een asfaltweg op de kruin (rechts)

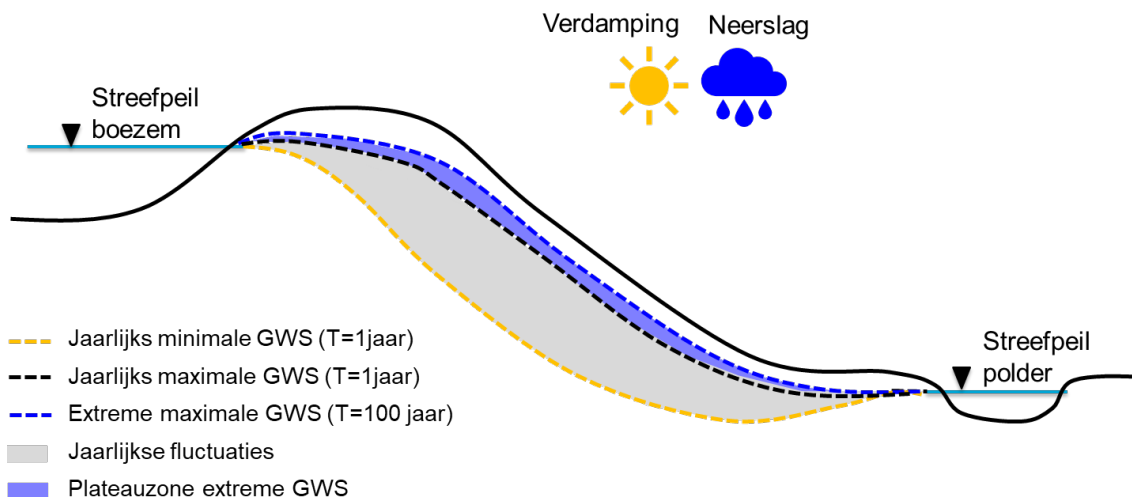
**Figuur 19** Schematische weergave van de variatie van de freatische lijn binnen het jaar (grijze vlak) en de plateauzone waarbinnen de freatische lijn fluctueert bij extreme situaties (blauwe vlak)

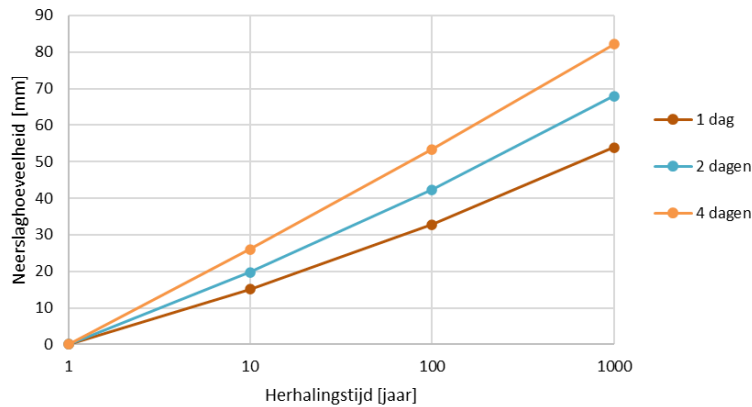
Extra neerslaghoeveelheid ten opzichte van de T=1 jaar-situatie voor verschillende neerslagduren

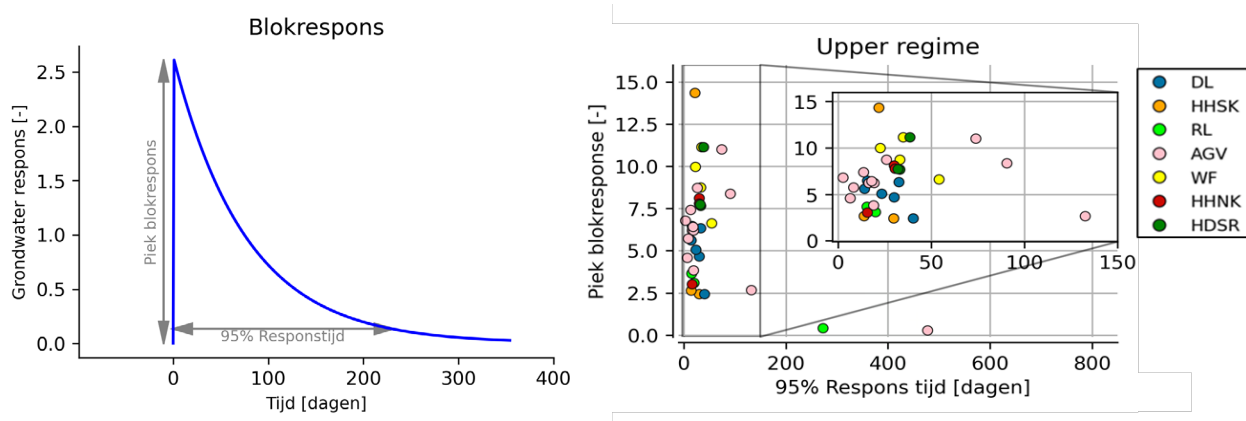
**Figuur 21** Links: visualisatie van de piekblokrespons en de 95% responstijd van de impulsresponsefunctie. Rechts: de karakteristieke kenmerken van de tijdreeksmodellen opgesteld voor 35 peilbuizen in het talud van verschillende boezem- en polderkaden, waarbij de kleuren aangeven binnen welk waterschap de kade ligt (uit Strijker & Kok (2024))

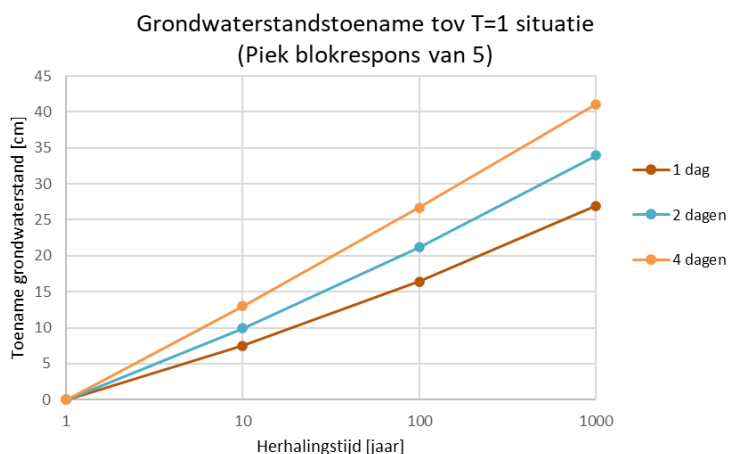
**Figuur 22** De grondwaterstandstoename ten opzichte van de  $T=1$  jaar-situatie voor verschillende neerslagduren

Nu er inzicht is in de grondwaterstandstoename door neerslag, kan bepaald worden hoeveel extra grondwaterstandstoename boven op de jaarlijks maximale grondwaterstand te verwachten is, zie Figuur 22. Met een gemiddelde piekblokrespons van 5 [-] neemt de grondwaterstand toe met 15 tot 30 cm tussen de jaarlijkse ( $T=1$  jaar) en extreme situatie ( $T=100$  jaar), afhankelijk van de relevante neerslagduur. Bij een grotere piekblokrespons van 11 [-] bedraagt de toename van de grondwaterstand 35 tot 60 cm, terwijl bij een kleinere piekblok-respons van 2,5 de toename tussen de 10 en 15 cm ligt.

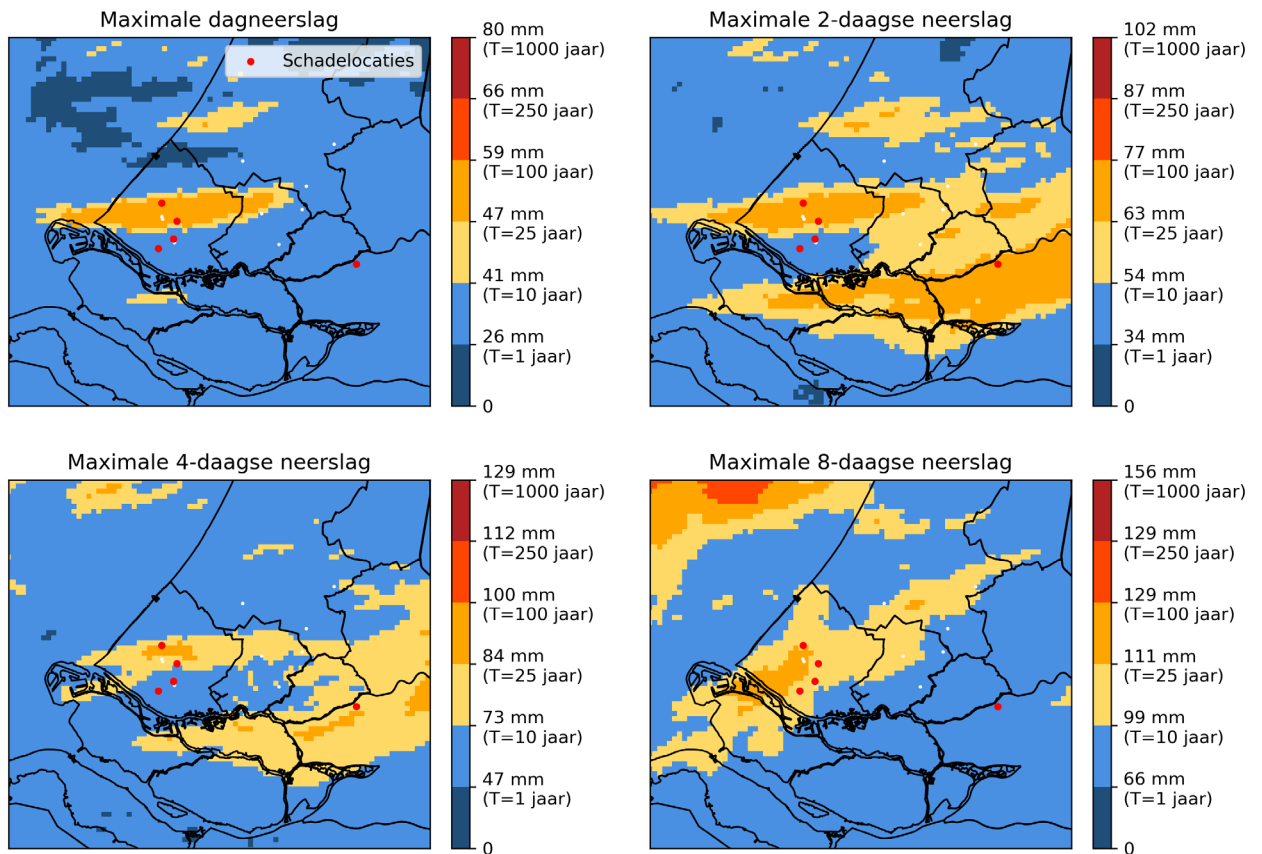
# MAXIMALE NEERSLAG BIJ SCHADELOCATIES

Een ruimtelijk beeld van de maximale neerslaghoeveelheden en de locaties waar schades plaatsvonden.

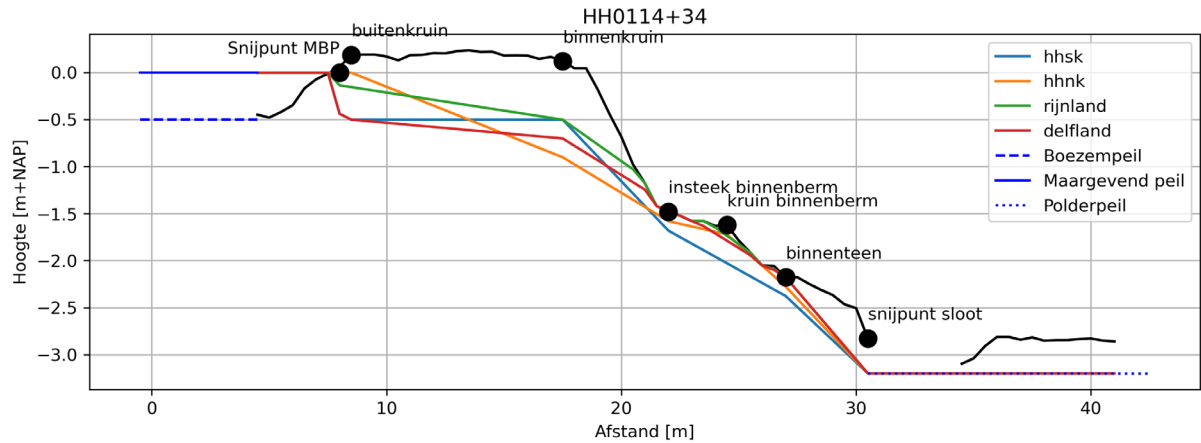
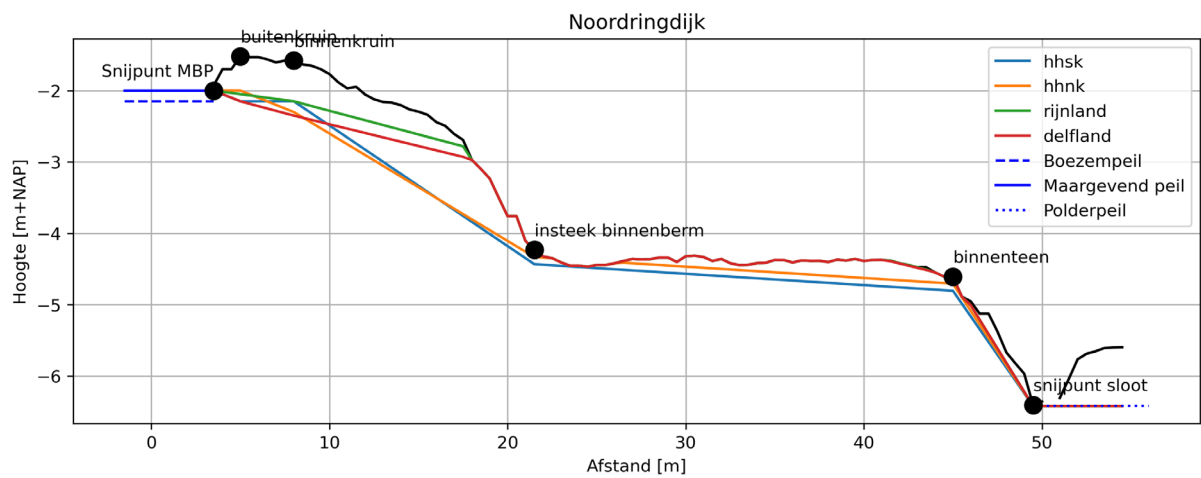
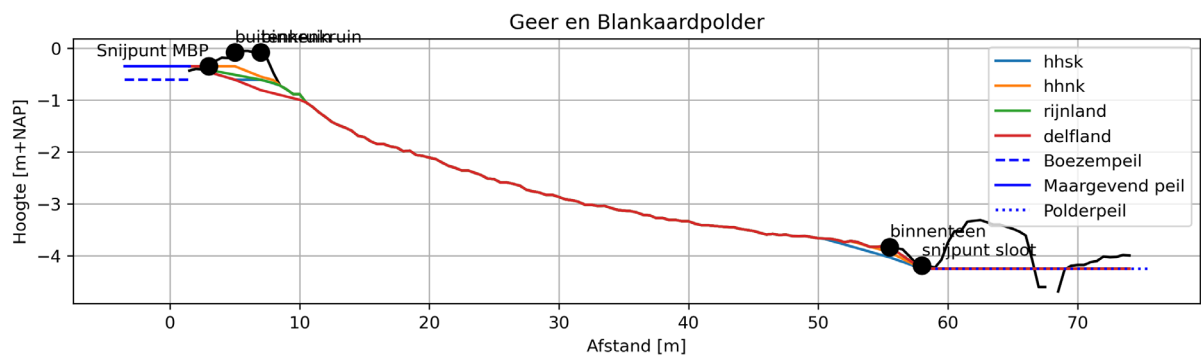
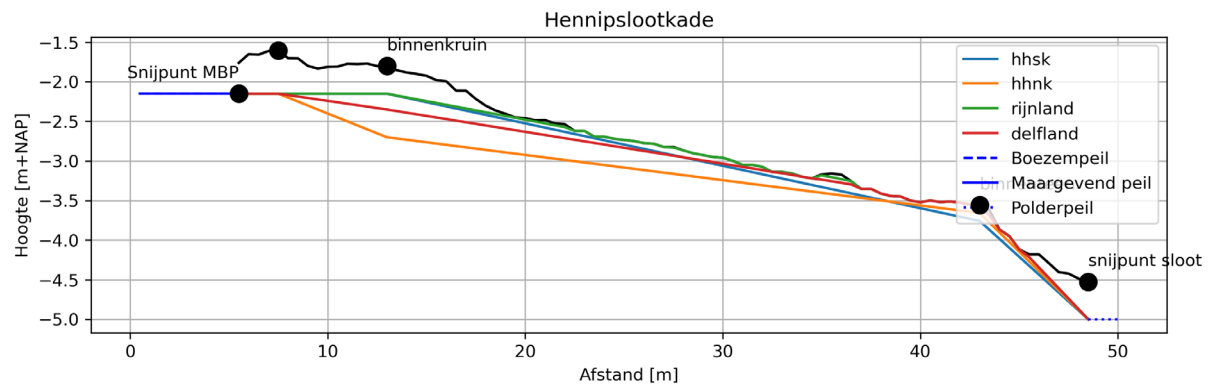
## SCHEMATISERING FREATISCHE LIJNEN

Voor een aantal verschillende polder- en boezemkaden is de schematisering van de freatische lijn van verschillende waterschappen weergegeven.ik
