Resultaten test met hogedrukreiniging appartementencomplexen

18 juli 2022

Kenmerk R005-1280999PTK-V01-kzo-NL

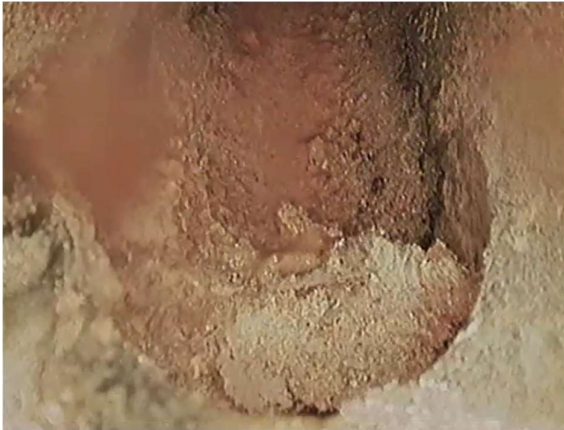
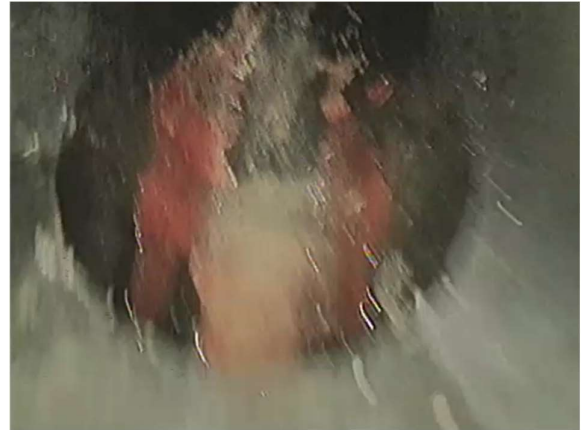
Figuur 4.1 Horizontaal deel direct bij inspectiepunt

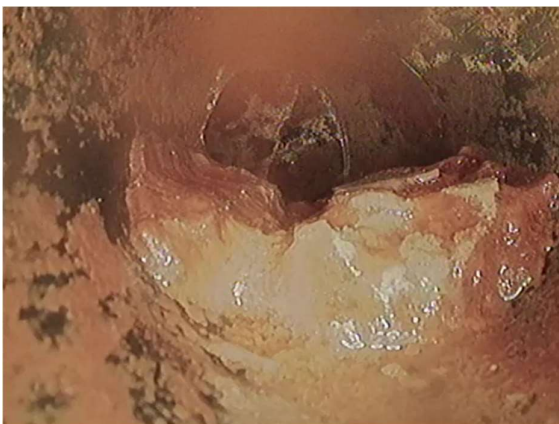
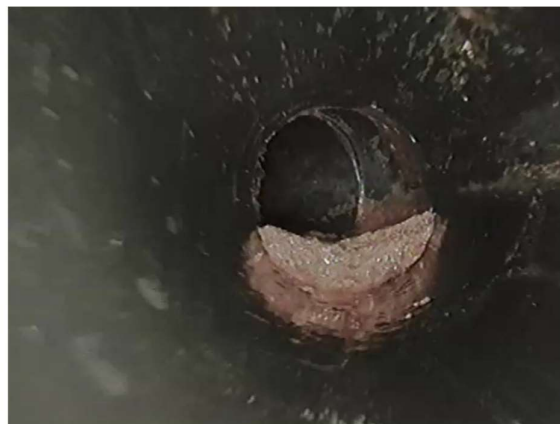
Figuur 4.5 Vlak voor bocht

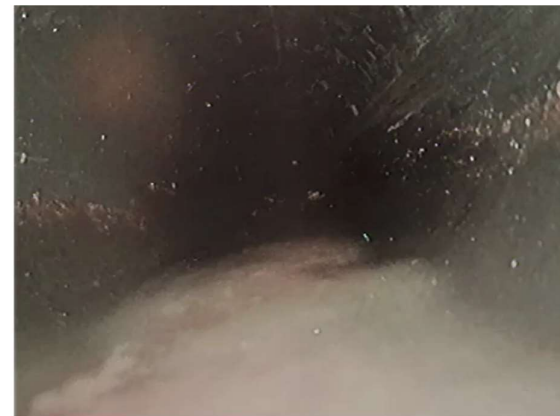
Figuur 4.6 Vlak na bocht

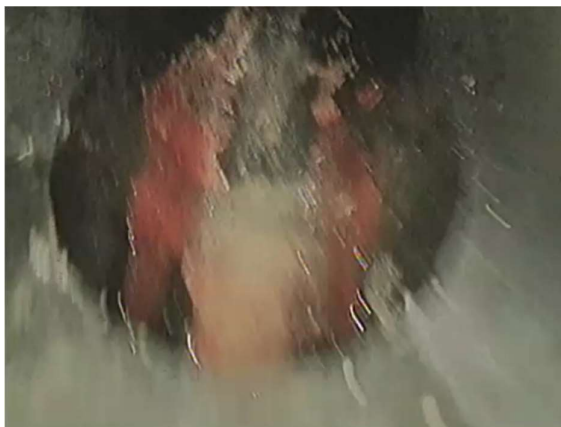
Figuur 4.11 Horizontaal deel direct bij inspectiepunt

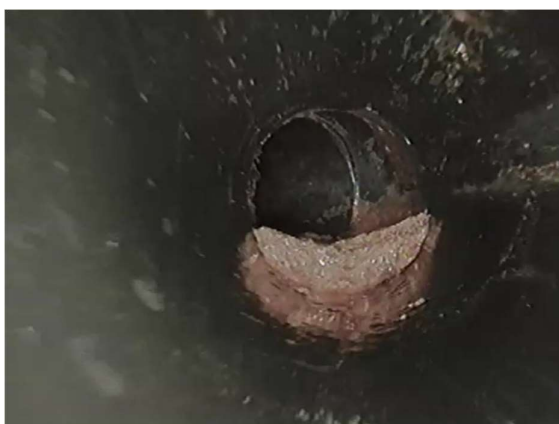
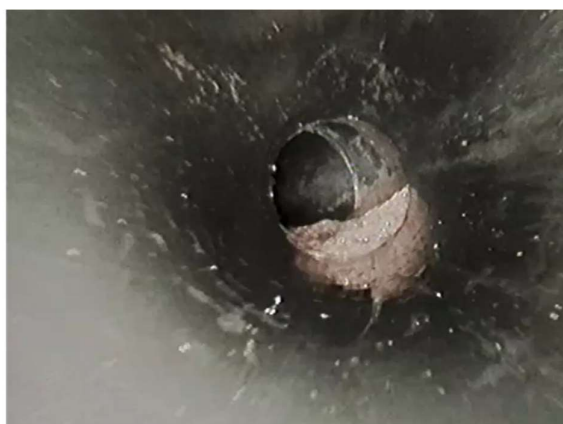
Figuur 4.13 Op rechterfoto is klein stuk afzetting weggespoten

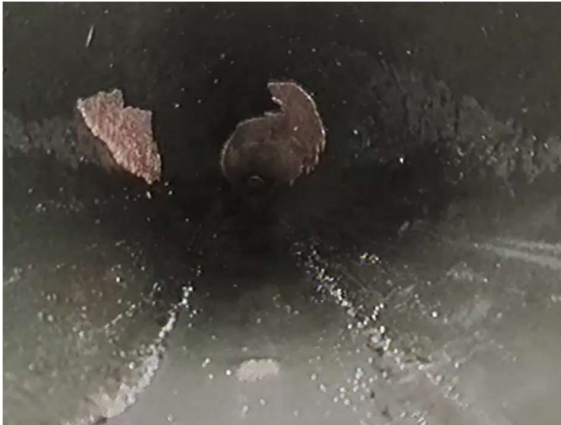
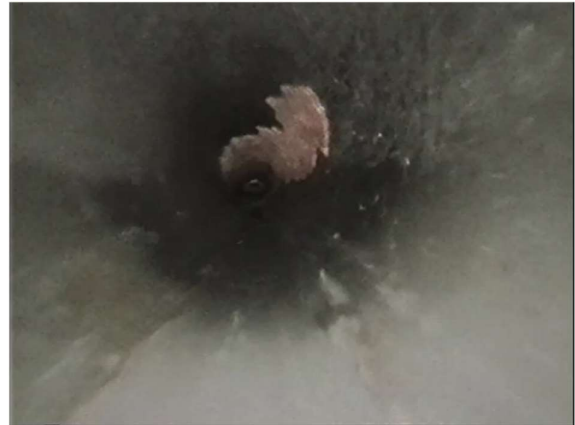
Figuur 4.15 Op rechterfoto is te zien dat de afzetting die links zat (zie linker foto) is weggespoten

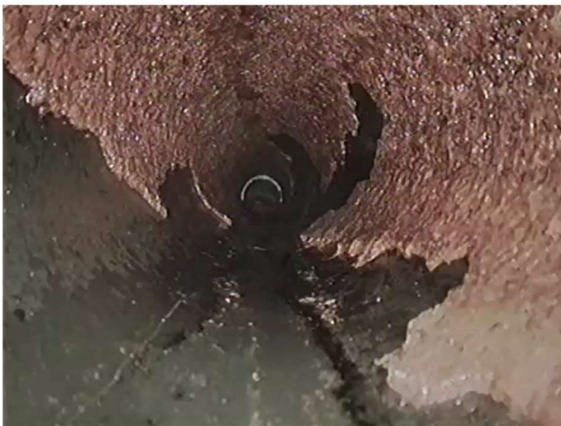
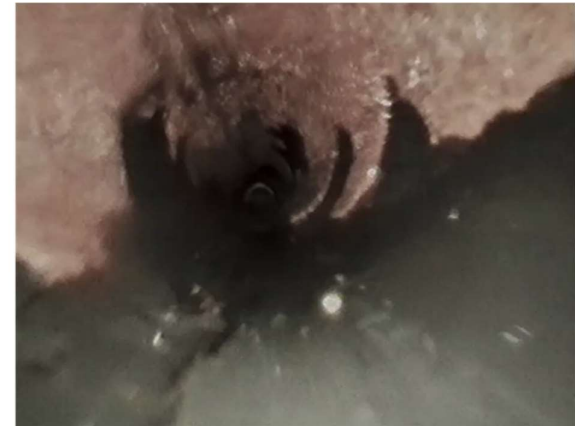
Figuur 4.16 Iets meer afzetting nog weggespoten, maar effect hier beperkt

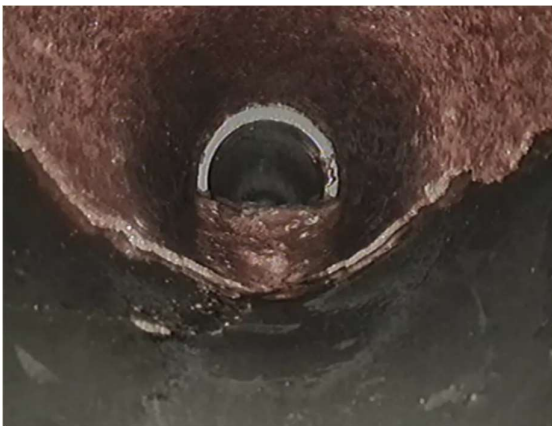
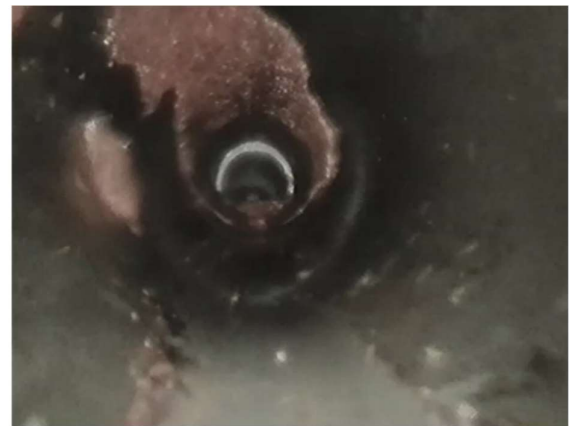
Figuur 4.17 Op rechterfoto is te zien dat aan de bovenkant afzettingen zijn weggespoten

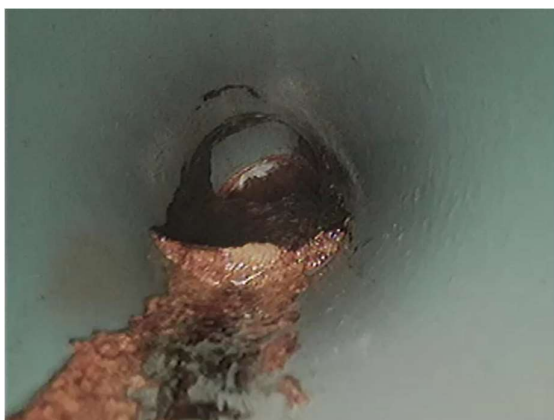
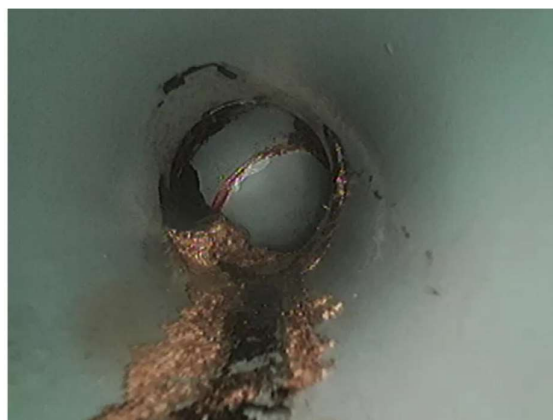
Figuur 4.18 Op rechter foto is te zien dat er nog afzettingen zijn weggespoeld

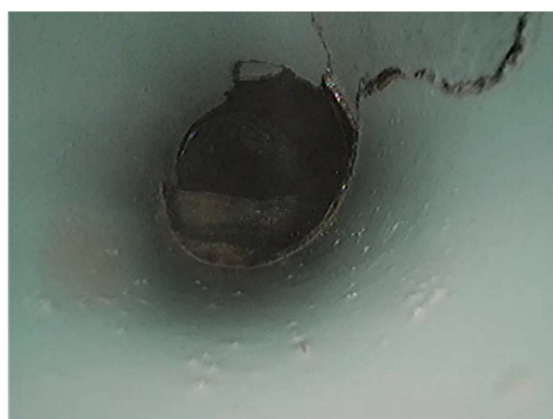
Figuur 4.19 Direct na bocht op voorgaande foto

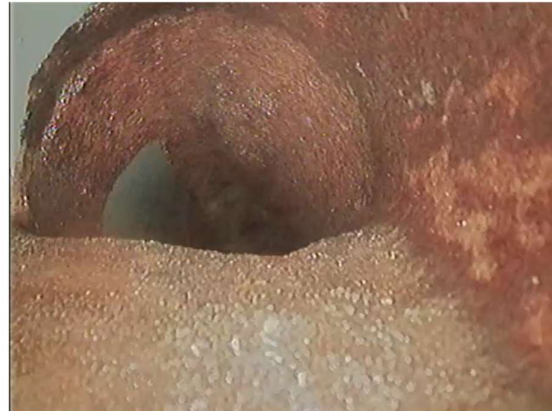
Figuur 4.20 Stukje verder dan voorgaande foto met daarop afzetting zichtbaar

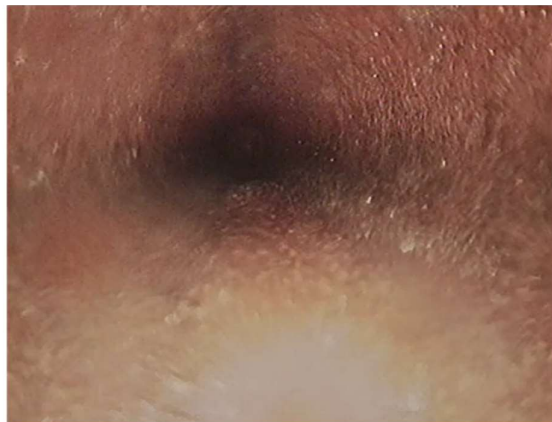
Figuur 4.21 De betreffende afzetting op voorgrond

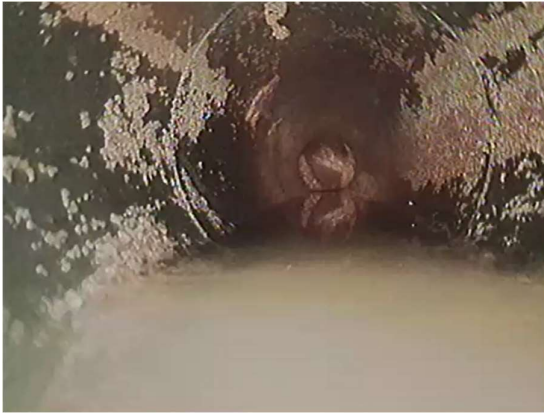
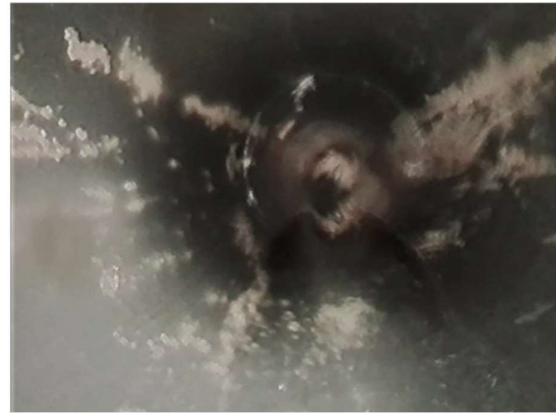
Figuur 4.22 Beeld na de betreffende afzetting op voorgaande foto. Hoge druk spuit kon hier niet komen en dit deel is dus niet gereinigd

De beelden van na de eerste reiniging en na de tweede hogedrukreiniging laten een beperkte verbetering zien. Er worden aanvullend wat extra afzettingen verwijderd van de dikkere laag afzettingen. Op de laatste foto's (waar hoge druk spuit niet kon komen) is duidelijk de mate van afzettingen te zien.

Vanwege de ernstige afzettingen op sommige plekken in de leidingen kan de hoge druk spuitkop en camera niet overal komen. Het wordt aanbevolen om een gerichte manier te vinden om deze afzettingen weg te halen, zonder dat daarbij de overige leidingdelen worden beschadigd c.q. krassen gaan krijgen. De verwachting is namelijk dat afzettingen veel sneller zullen terug komen bij een beschadigde/bekraste leiding dan in een gladde leiding.

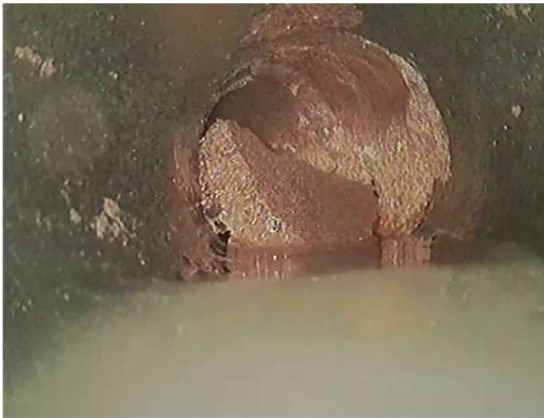
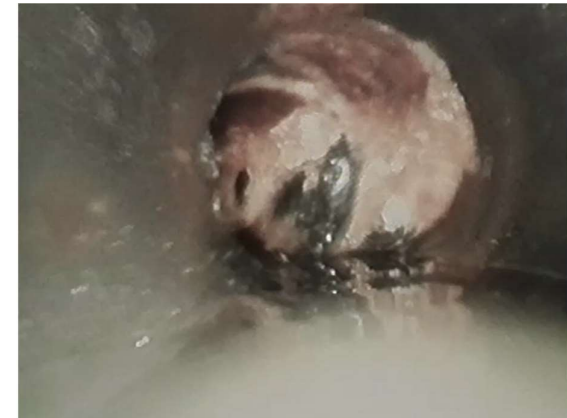
Figuur 4.23 Stuk voor de eerste bocht

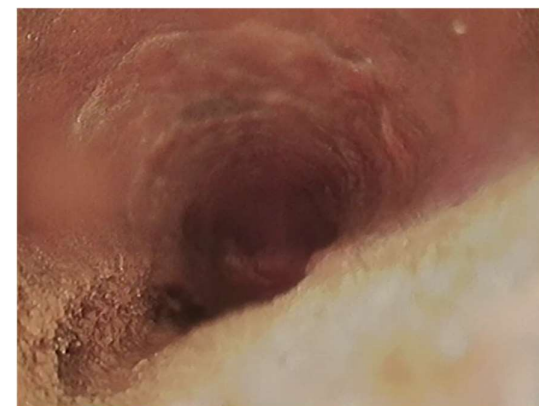
Figuur 4.24 Een los stuk afzetting zichtbaar links die de doorgang voor de camera blokkeerde. Rechts is zichtbaar dat het stuk is weggespoten

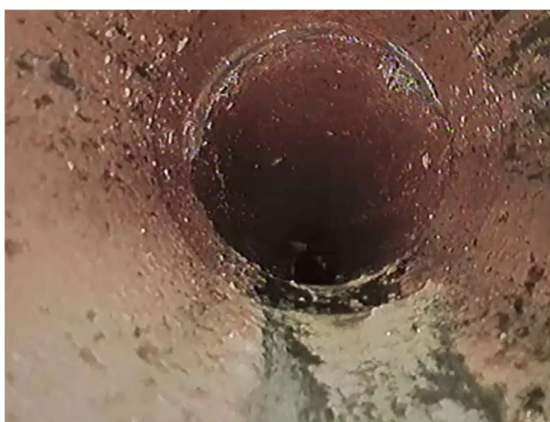
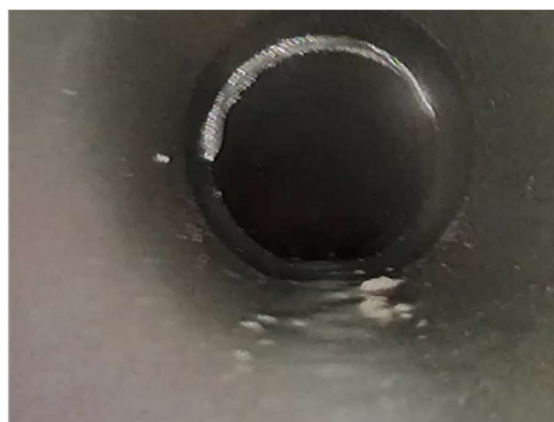
Figuur 4.25 Rechts is foto zichtbaar direct in/na bocht. Camera kwam niet verder vanwege de vele afzettingen. De hoge druk spuit is zo te zien ook voor de bocht al vast gelopen

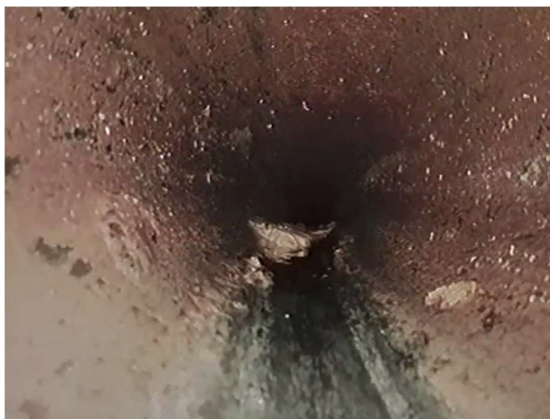
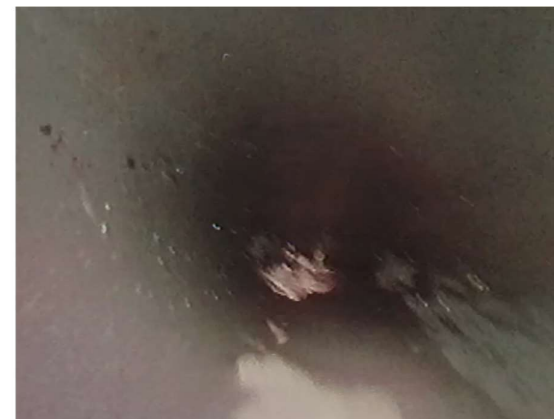
Op sommige beelden voor reiniging zijn stukjes afzetting (althans daar lijkt het op) waarneembaar. Onduidelijk is wat dit precies is, maar mogelijk is dit een effect van de Cee-Bee dosering.

Figuur 4.26 Horizontaal deel direct bij inspectiepunt

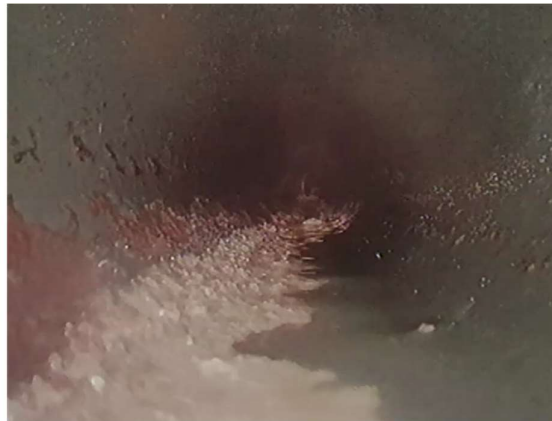
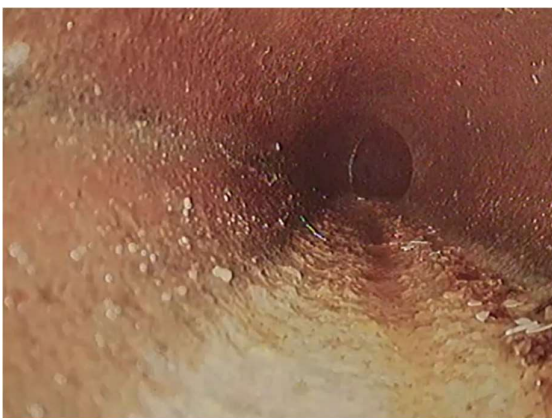
Figuur 4.28 Beeld vlak voor bocht

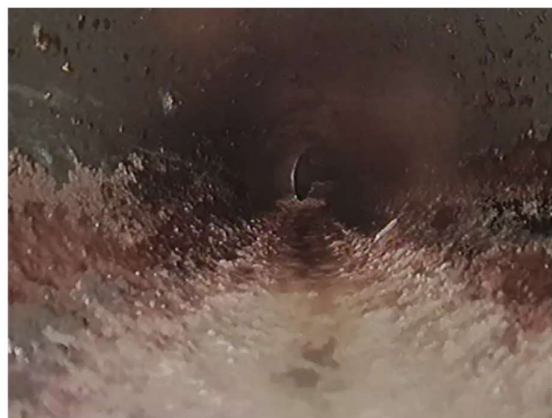
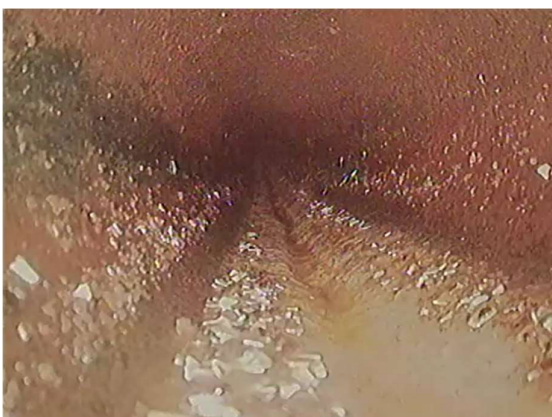
Figuur 4.29 Bocht in leiding

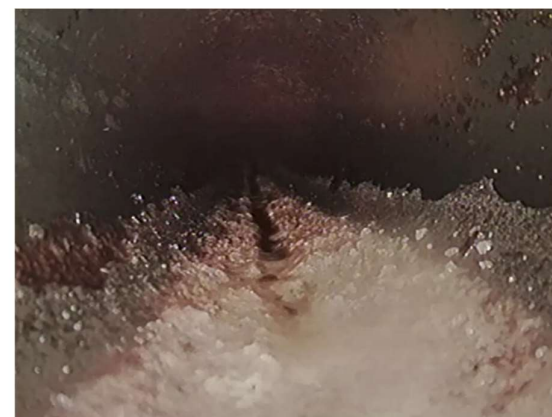
Figuur 4.30 Beeld direct na bocht

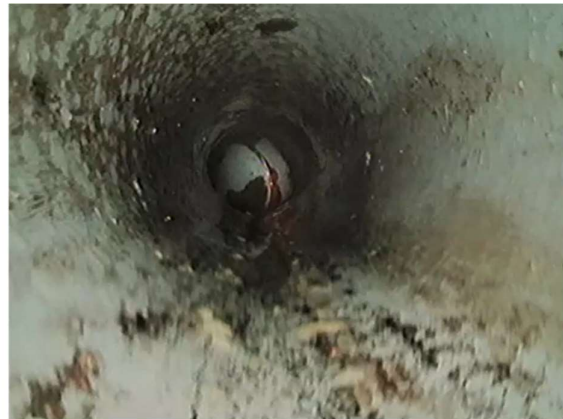
Figuur 4.34 Beeld direct na voorgaande bocht vorige figuur

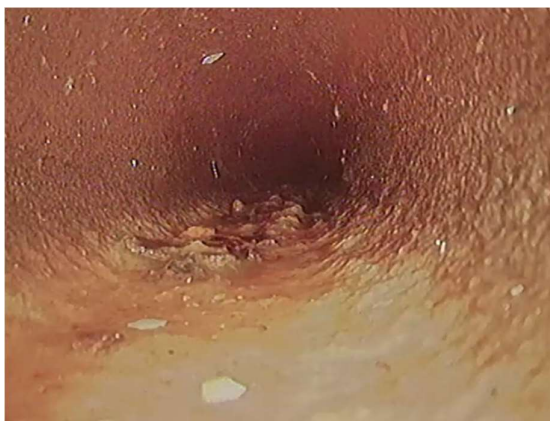
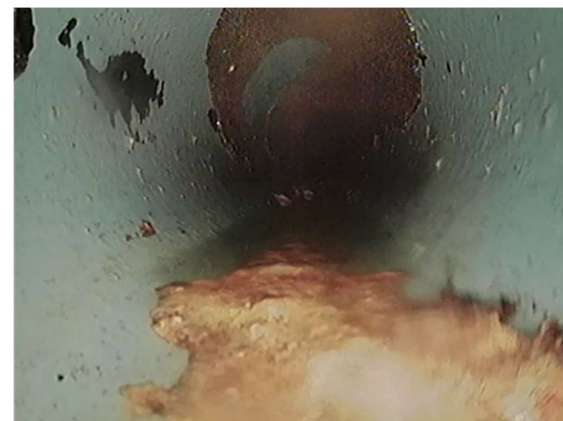
Figuur 4.36 Beeld direct na bocht vorige figuur

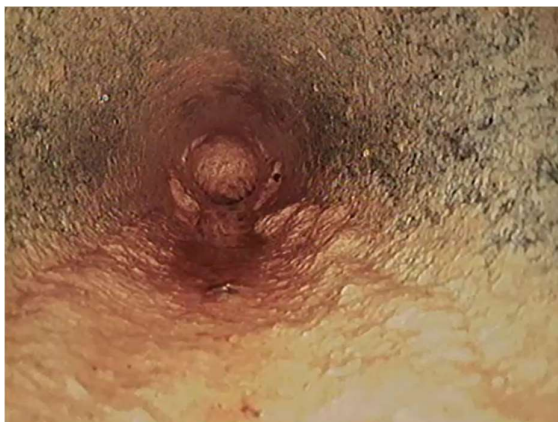
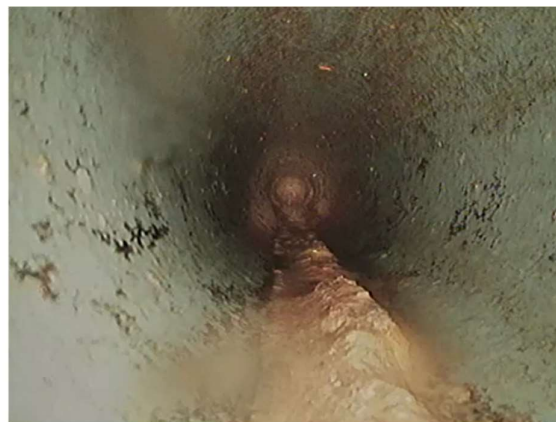
Figuur 4.37 Beeld voor weer een volgende bocht

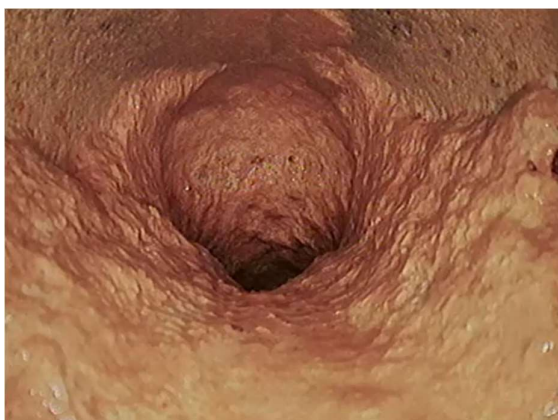
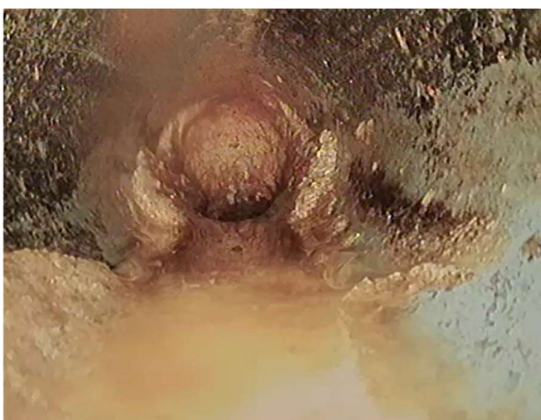
Figuur 4.38 Beeld direct voor bocht

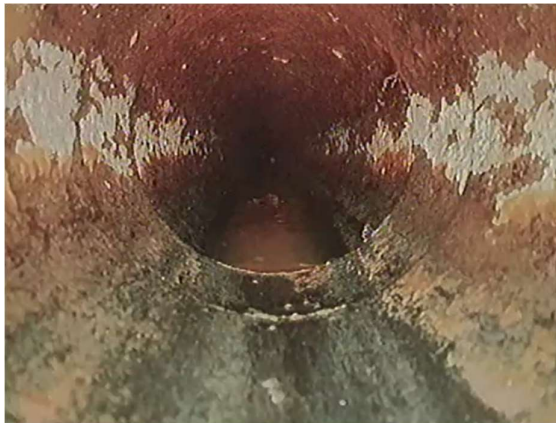
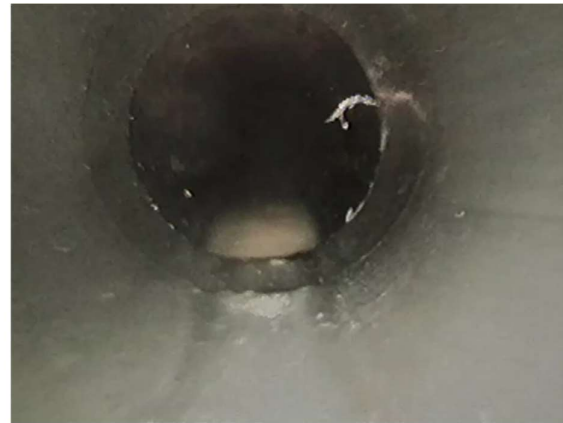
Figuur 4.40 Horizontaal deel direct bij inspectiepunt

Ook hier worden afzettingen bestaande uit een dunne laag zeer goed tot volledig verwijderd en laten de dikkere afzettingen zich moeilijker verwijderen.

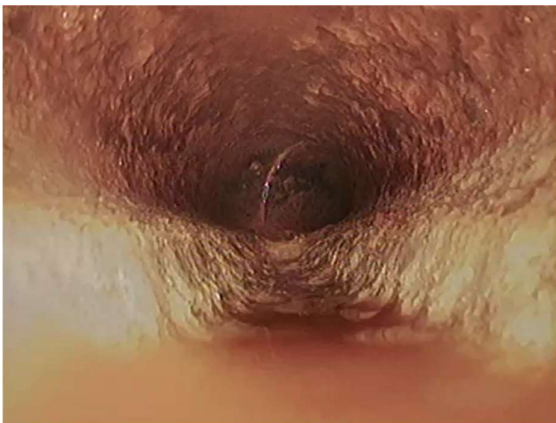
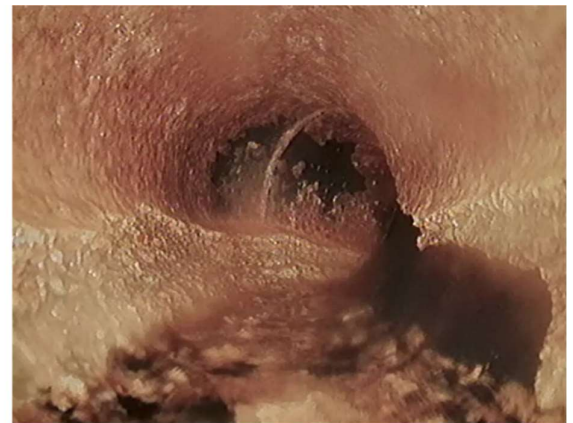
Figuur 4.44 Beeld vlak voor bocht. Camera kwam niet verder

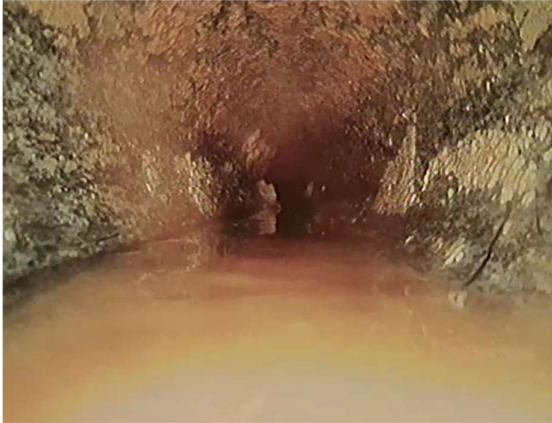
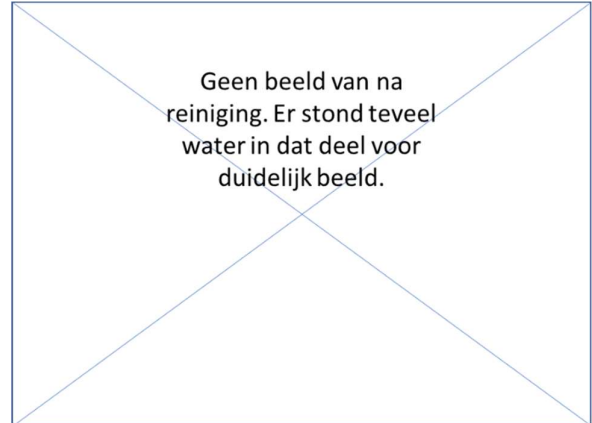
Figuur 4.45 Horizontaal deel direct bij inspectiepunt

Ook hier worden afzettingen bestaande uit een dunne laag zeer goed tot volledig verwijderd, maar worden ook de dikkere brokken en dikke 'heuvelruggen' goed tot zeer goed verwijderd. Vooral de dikkere afzettingen die zich op een groot deel van de binnenwand bevinden laten zich moeilijker verwijderen.

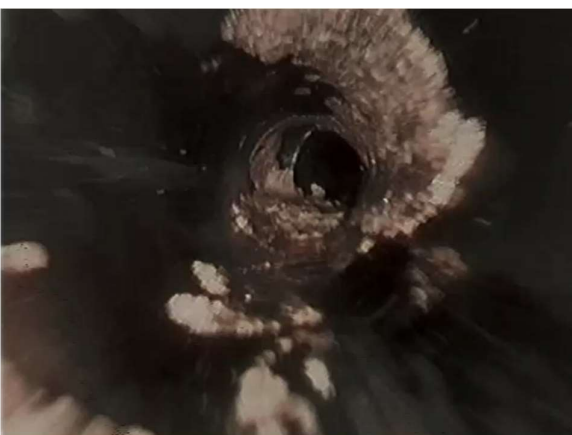
Figuur 4.48 Beeld vlak voor bocht

Opvallend is dat de afzettingen in deze leiding anders zijn qua opbouw dan bij de andere locaties. Hier liggen veel meer verspreid dikke brokken afzetting en soms ook een dikke 'heuvelrug' zoals zichtbaar in figuur 4.48.

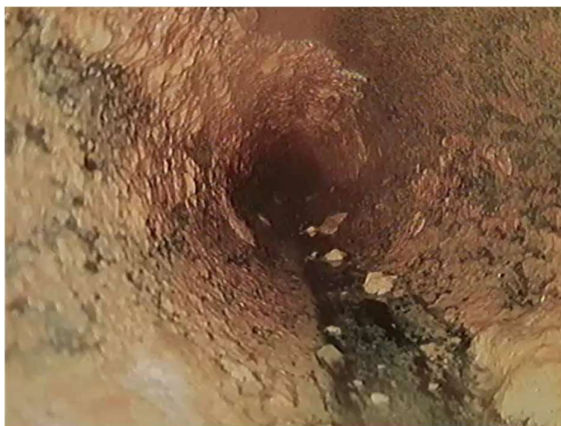
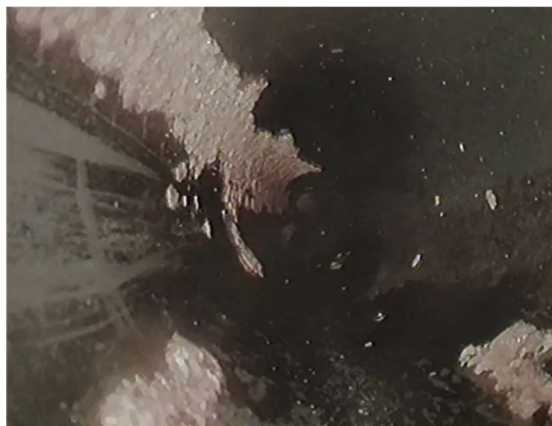
Figuur 4.49 Beeld na bocht

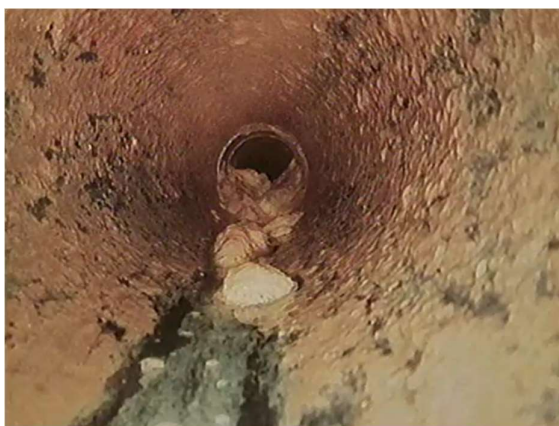
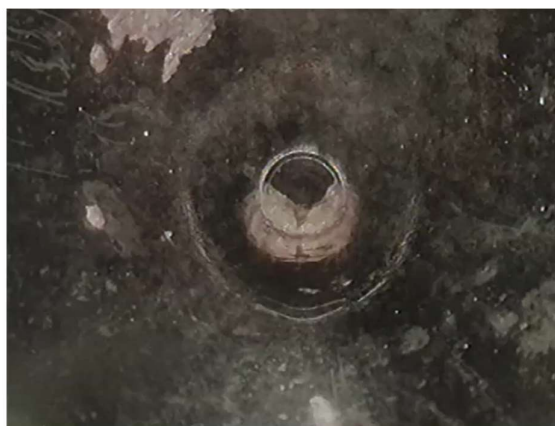
Figuur 4.51 Beeld voor overgangsstuk. Camera kwam niet verder

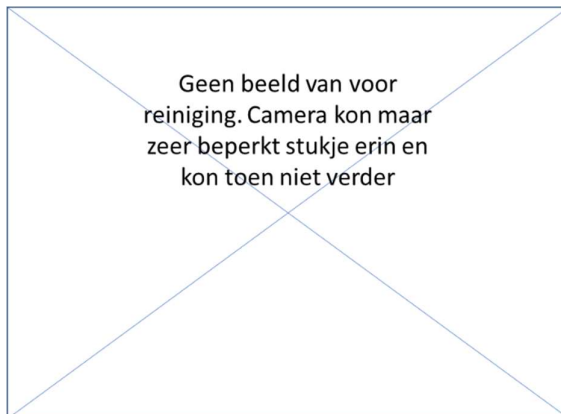
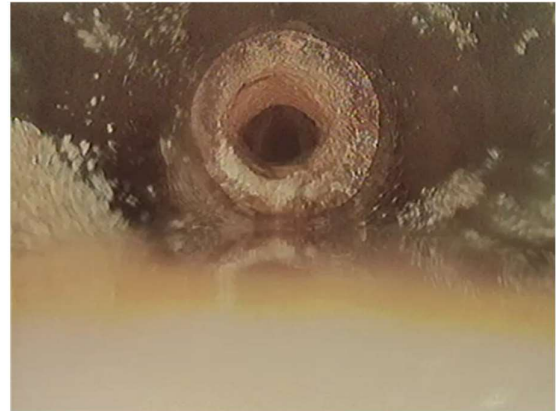
Figuur 4.52 Horizontaal deel direct bij inspectiepunt. Camera kon niet verder en de hoge druk spuit kon daar ook niet langs

Het effect van reinigen kon op dit deel niet worden beoordeeld. Dit komt door de dikke afzetting die zich al binnen circa 1 m voordoet in het horizontaal deel. Hier kon de hoge druk spuit niet langs en de camera ook niet.

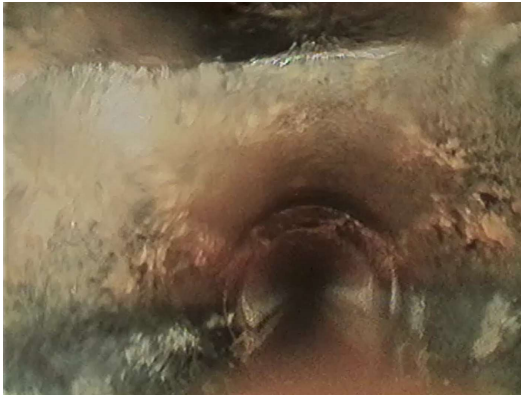
Figuur 4.54 Horizontaal deel direct bij inspectiepunt

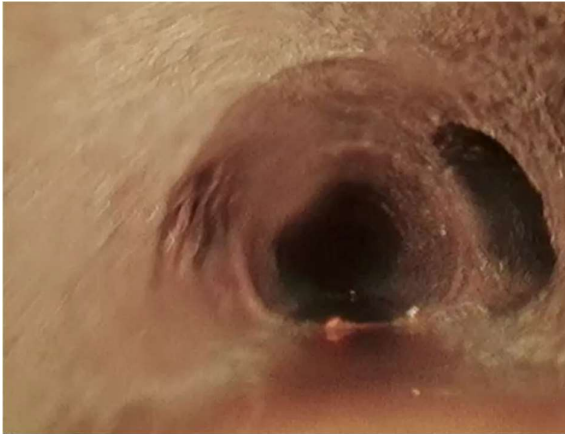
Figuur 4.57 Beeld met daarop de inpijkkende leiding (rechts) van appartementencomplex 1 (op circa 5 m in leiding vanaf inspectiepunt)

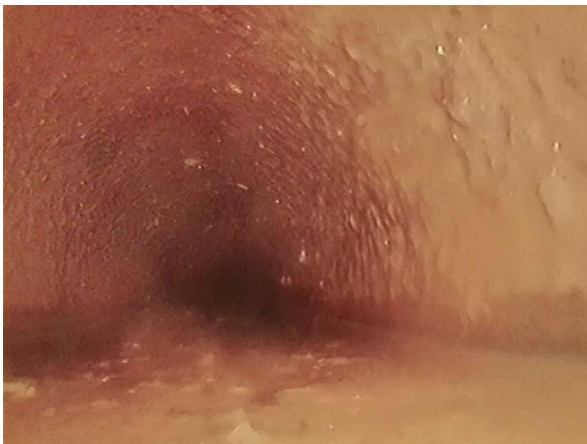
Figuur 4.59 Beeld in loze leiding

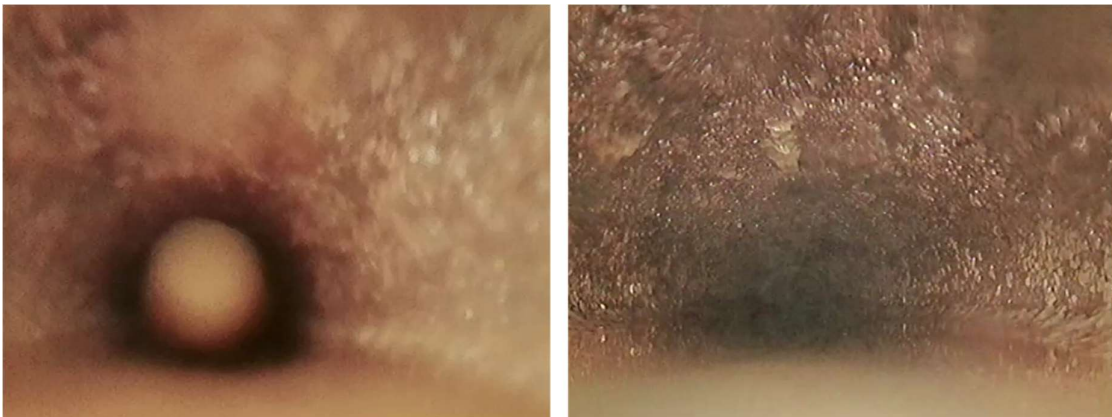
Figuur 4.63

Ook hier worden afzettingen bestaande uit een dunne laag zeer goed tot volledig verwijderd en laten de dikkere afzettingen zich moeilijker verwijderen. Het laatste deel (figuur 4.63 en figuur 4.64) laten een wat beperkter effect zien van de hogedrukreiniging.

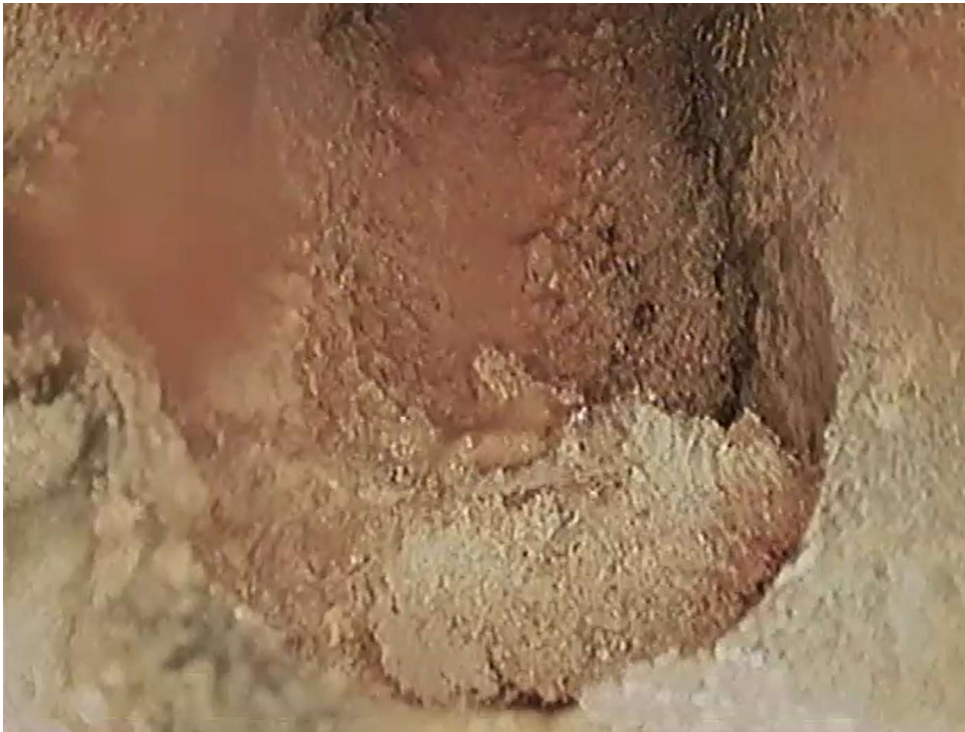
Figuur B1.1 Horizontaal deel direct bij inspectiepunt

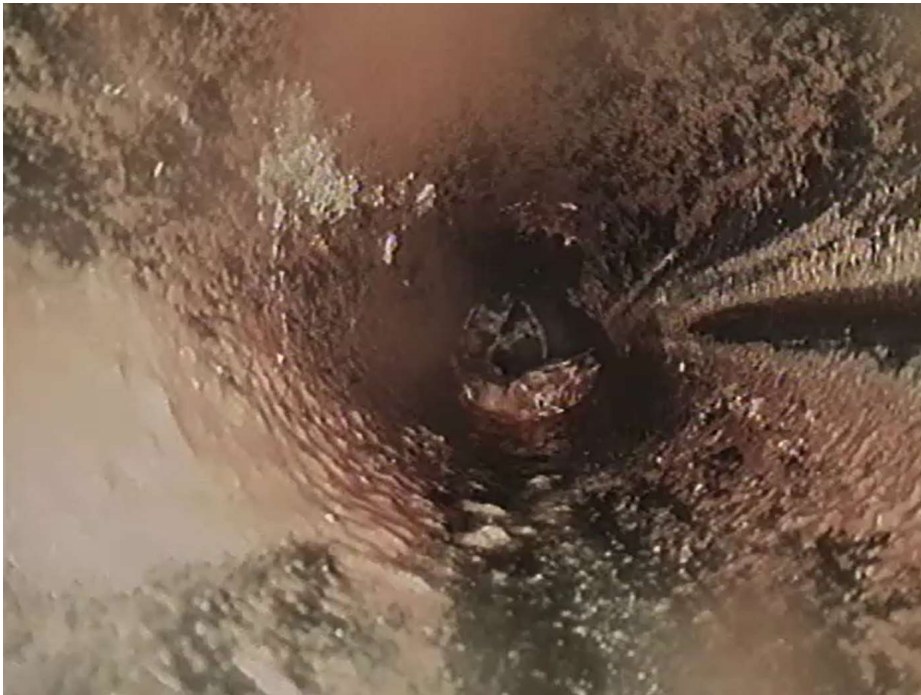
Figuur B1.4 Bocht te zien

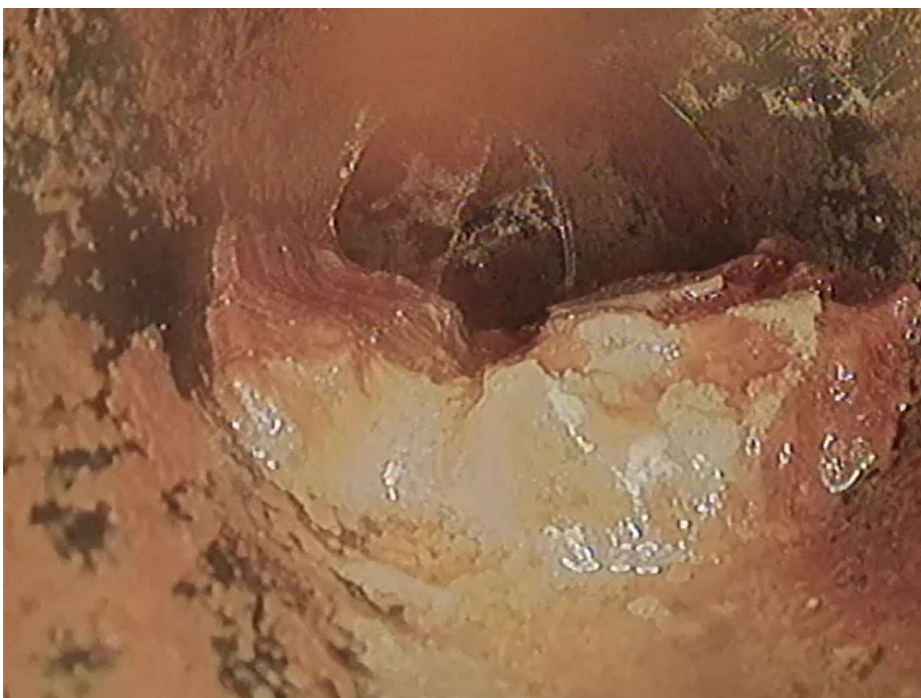
Figuur B1.5 Vlak voor bocht

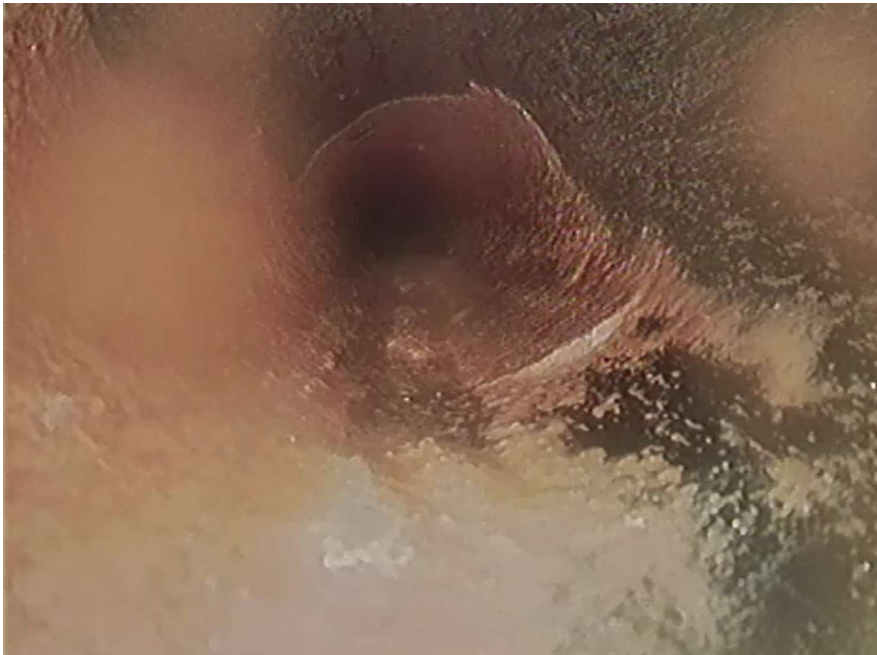
Figuur B1.6 Vlak na bocht

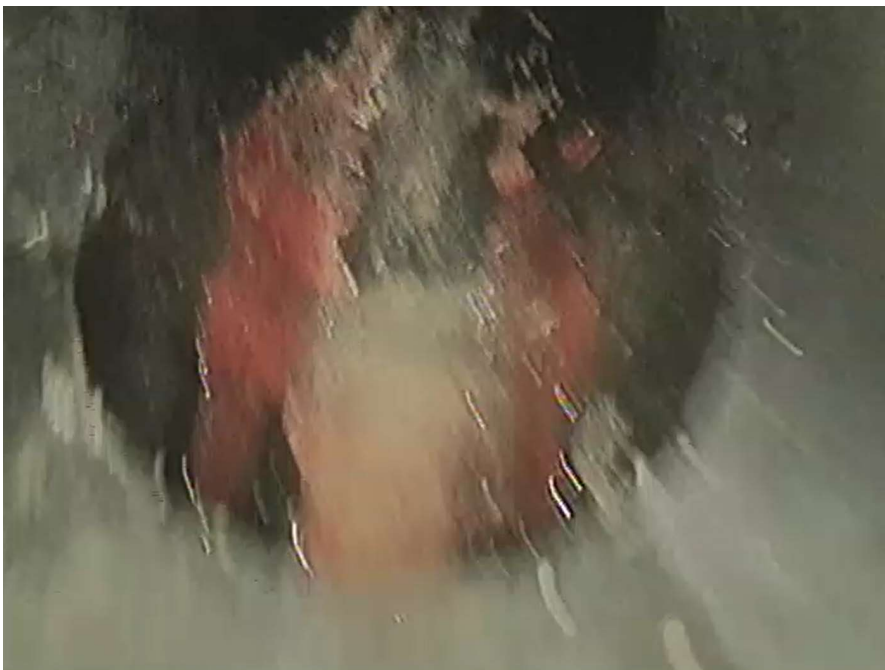
Figuur B1.11 Horizontaal deel direct bij inspectiepunt

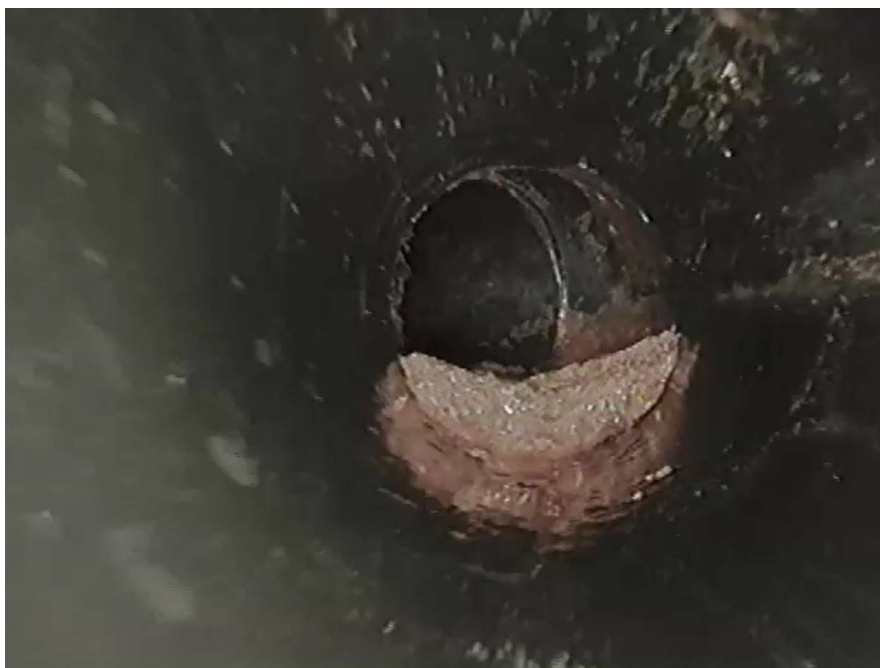
Figuur B1.15 Vlak voor bocht

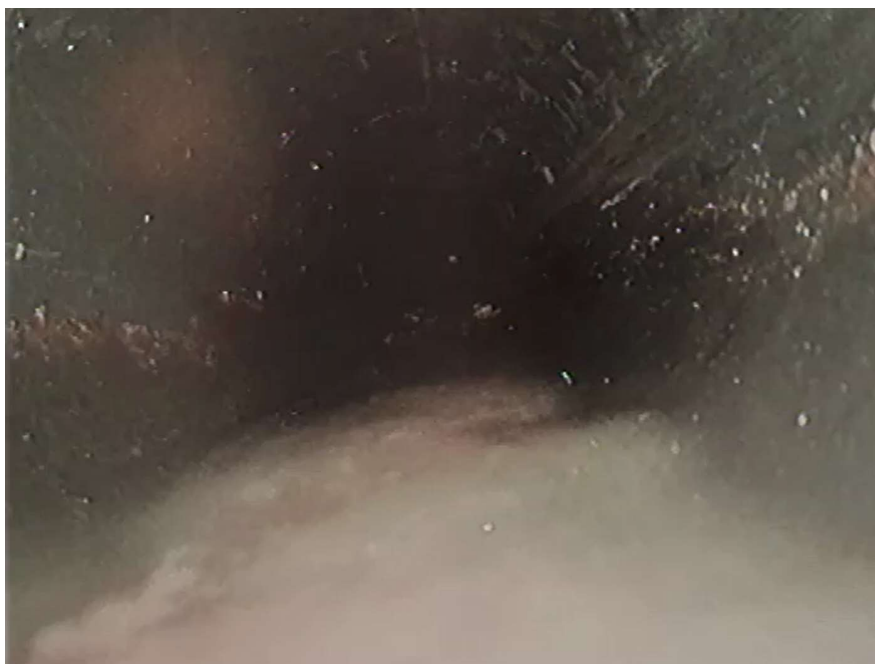
Figuur B1.16 Vlak na bocht

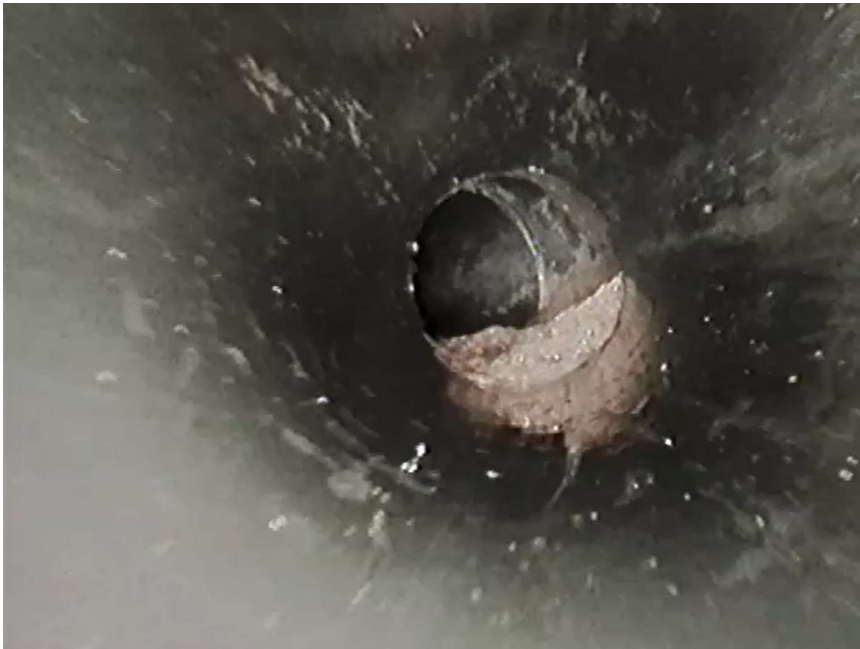
Figuur B1.24 Vlak voor bocht

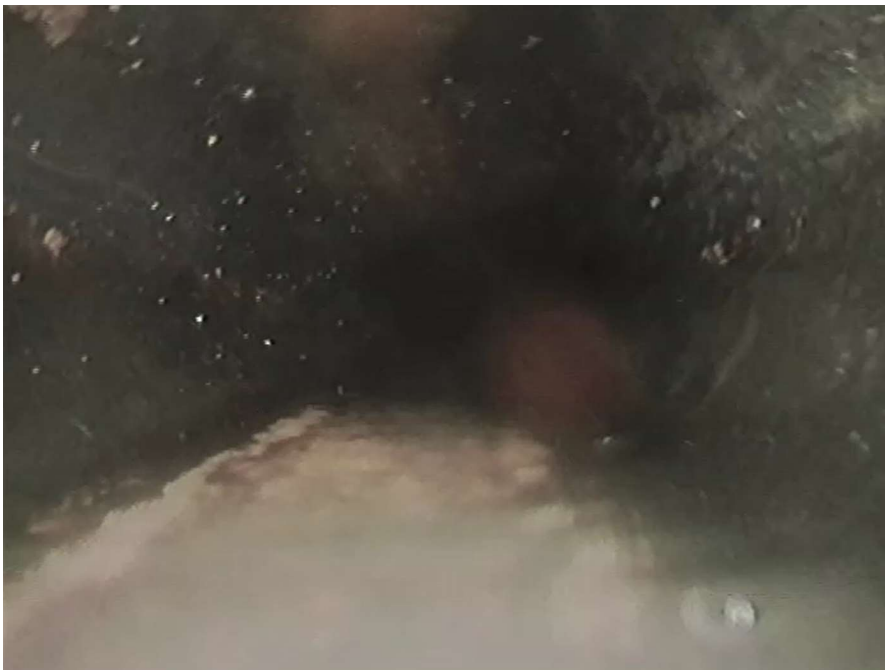
Figuur B1.25 Vlak na bocht

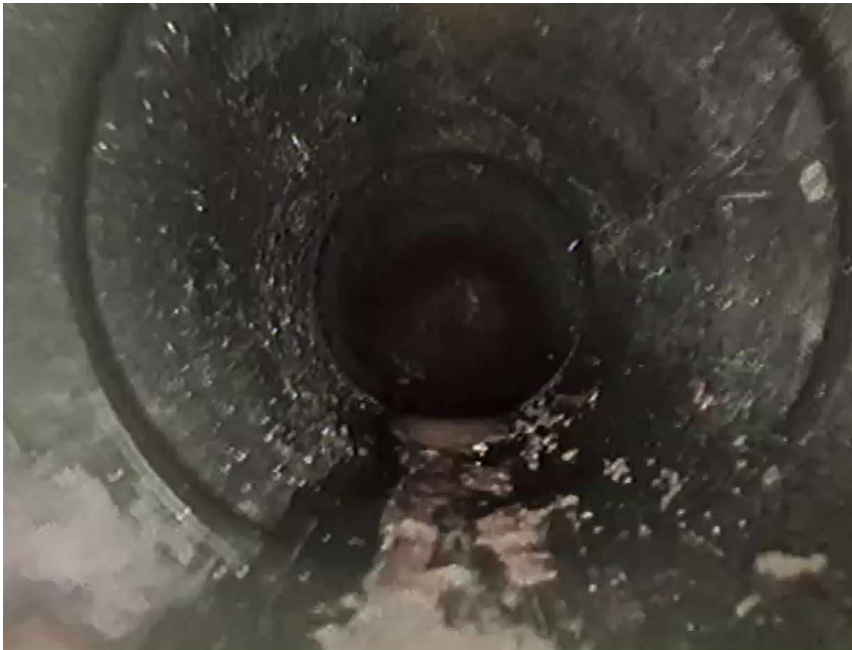
Figuur B1.34 Horizontaal deel direct bij inspectiepunt

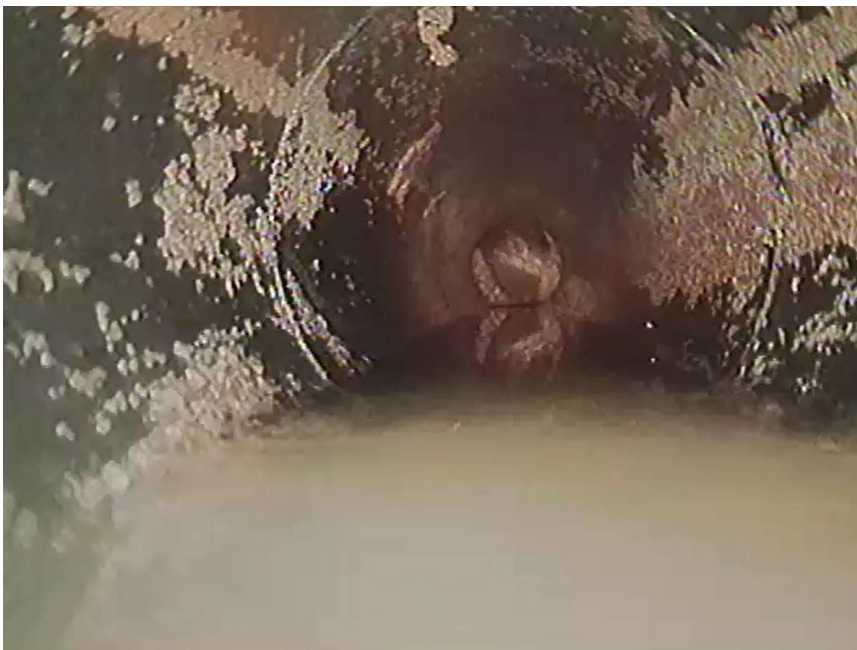
Figuur B1.35 Nabij aankomende bocht

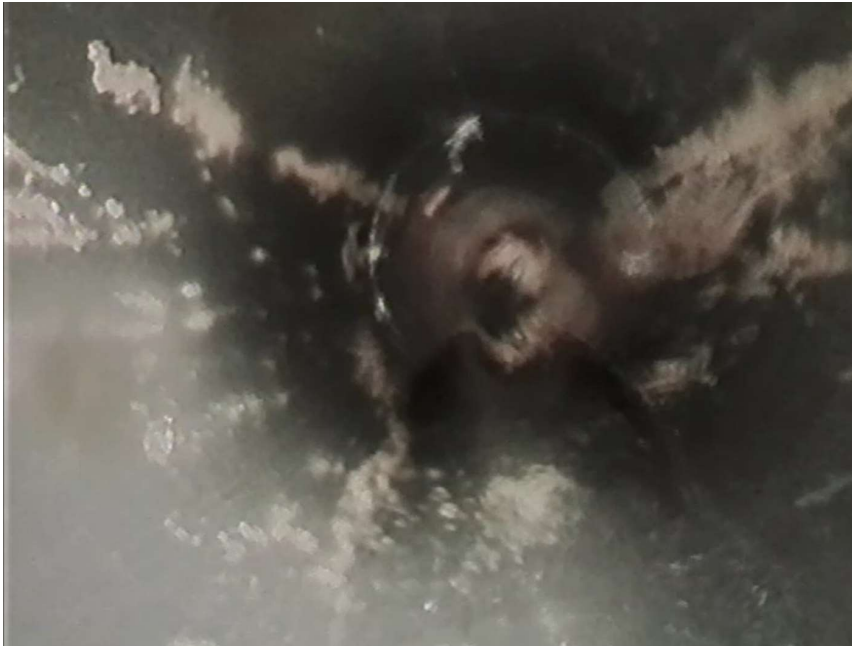
Figuur B1.37 Nabij aankomende bocht

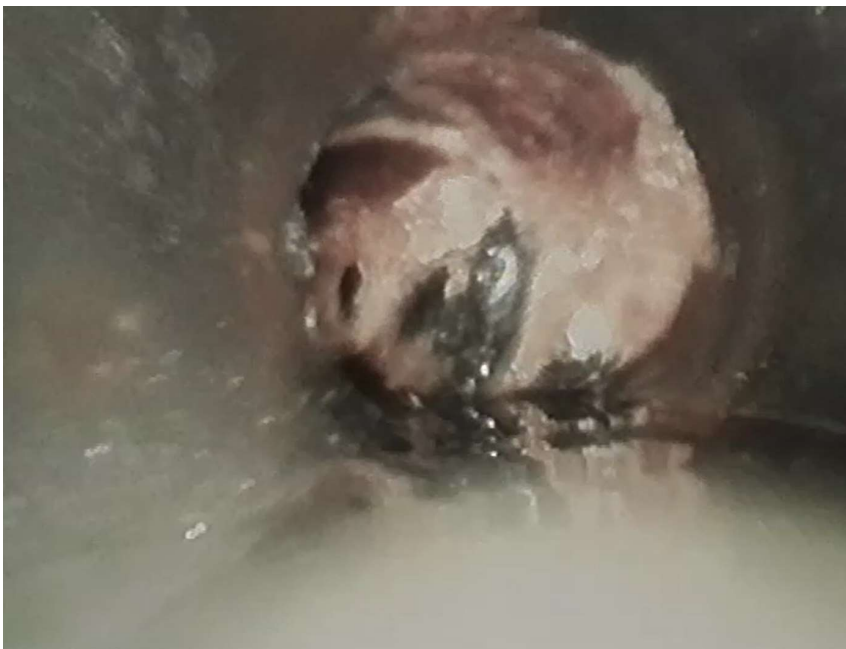
Figuur B1.38 Vlak voor bocht. Het losse stuk afzetting is weggespoten

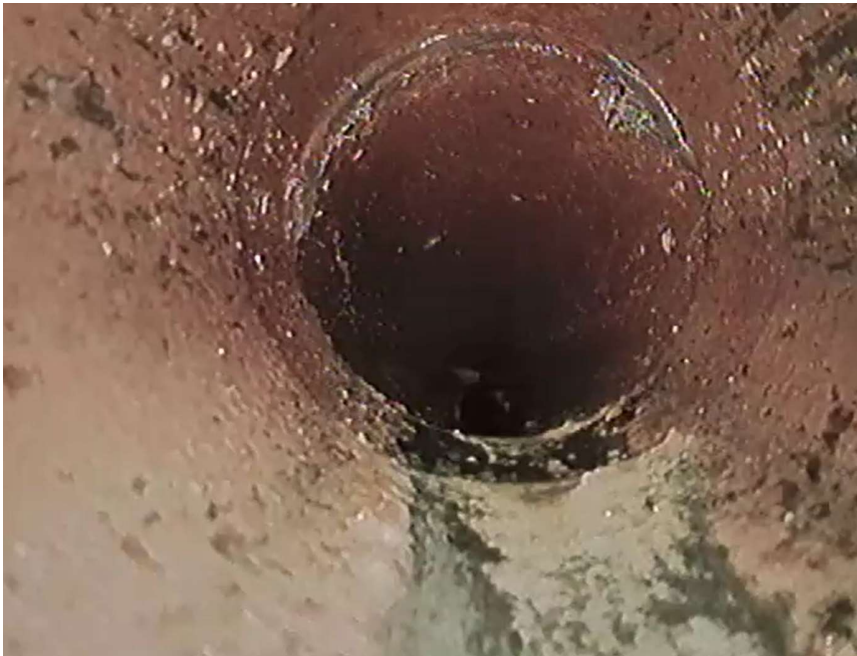
Figuur B2.40 Horizontaal deel direct bij inspectiepunt
