Resultaten test met hogedrukreiniging appartementencomplexen

18 juli 2022

Kenmerk R005-1280999PTK-V01-kzo-NL

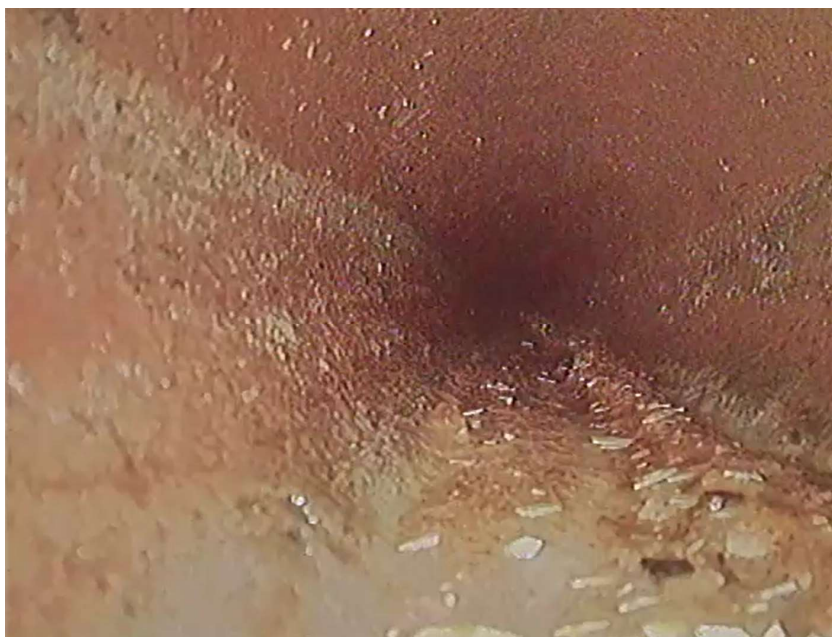
Figuur B2.42 Beeld vlak voor bocht

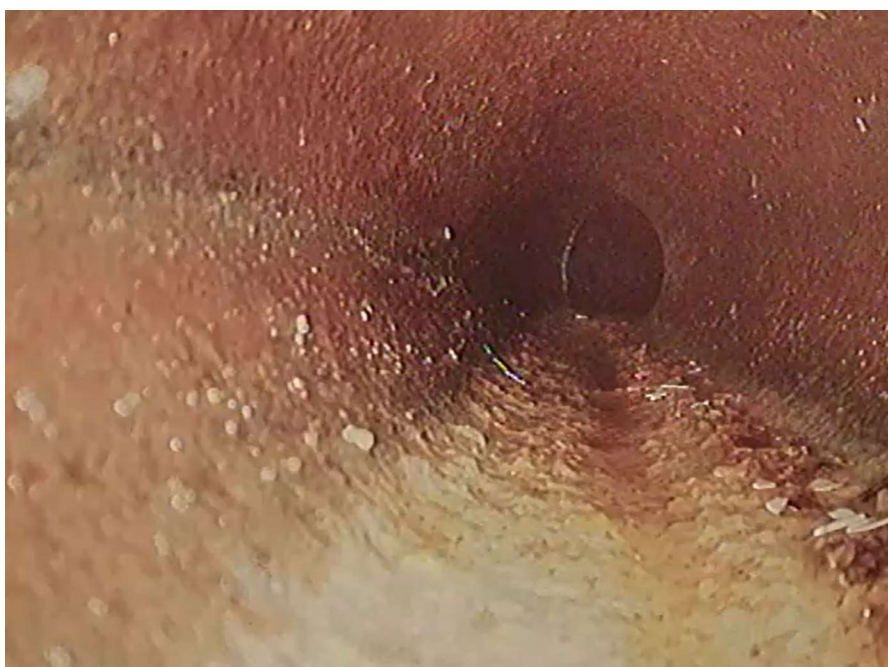
Figuur B2.43 Bocht in leiding

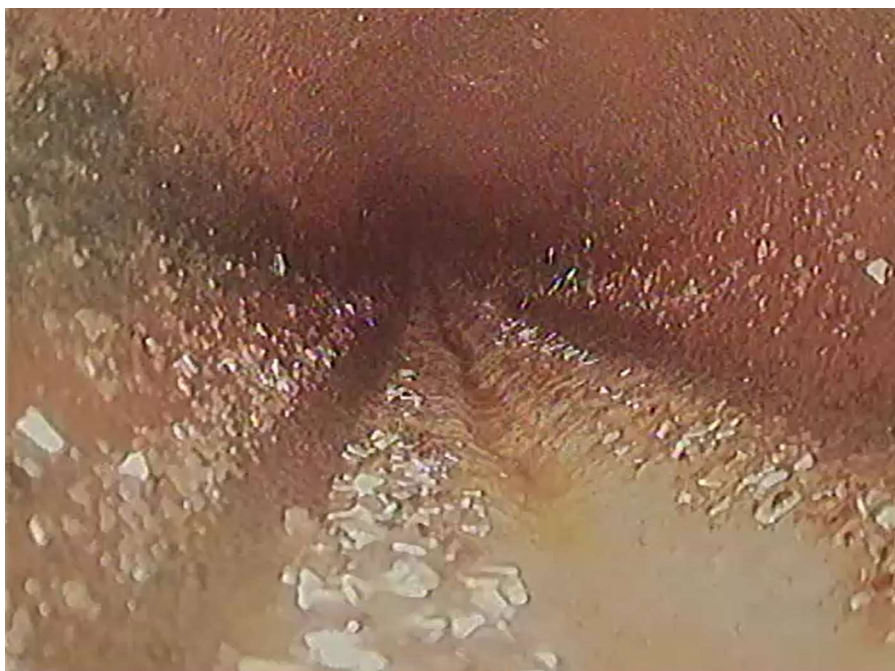
Figuur B2.44 Beeld direct na bocht

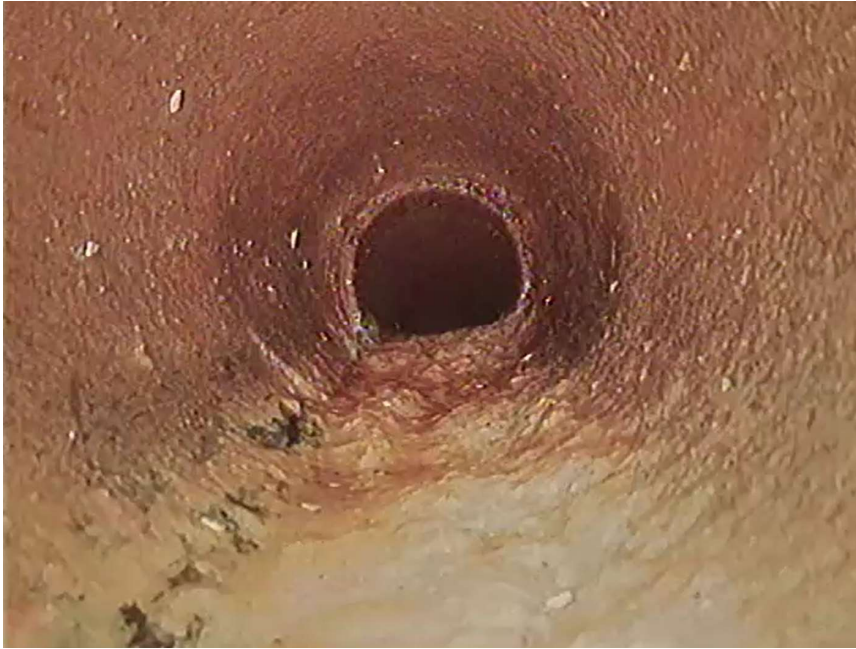
Figuur B2.46 Beeld voor bocht

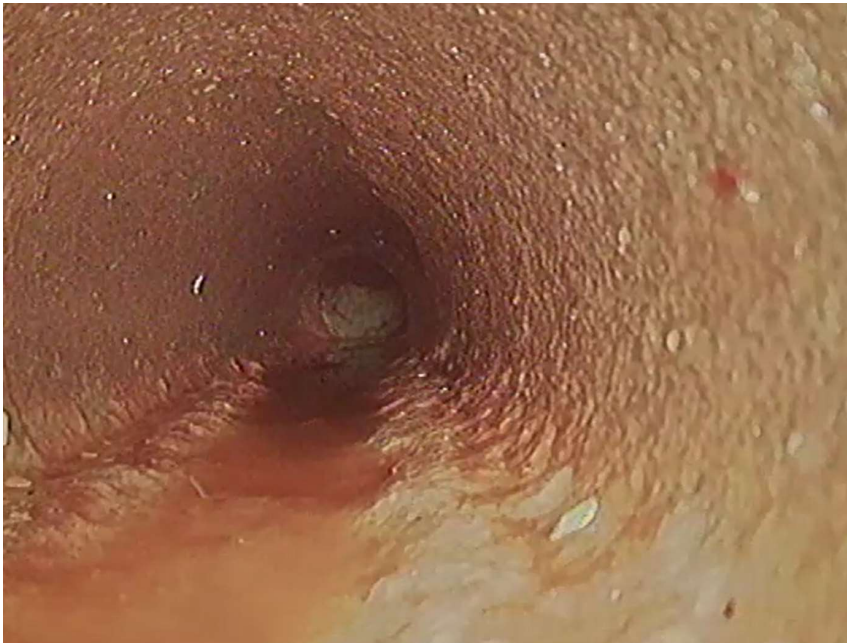
Figuur B2.47 Beeld direct na voorgaande bocht met daarop weer bocht zichtbaar

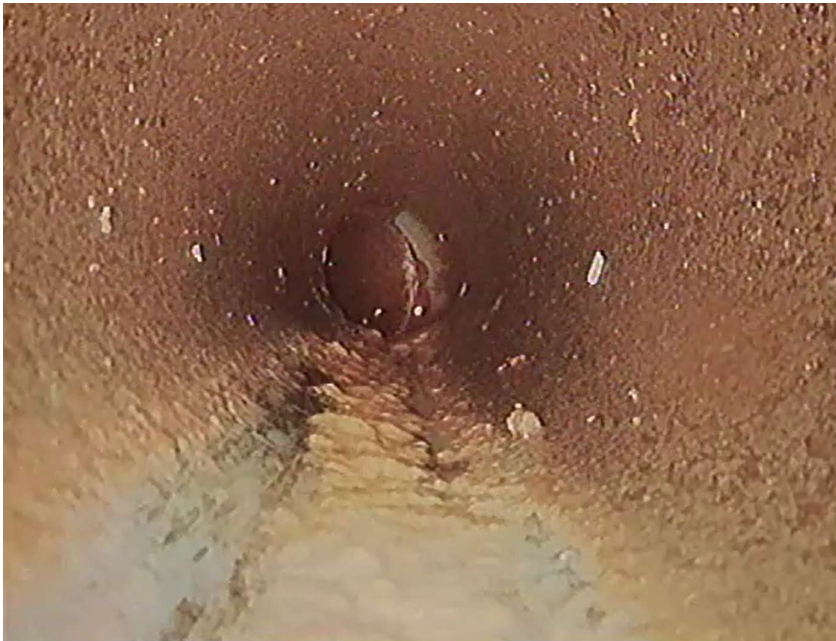
Figuur B2.48 Beeld direct na voorgaande bocht vorige figuur

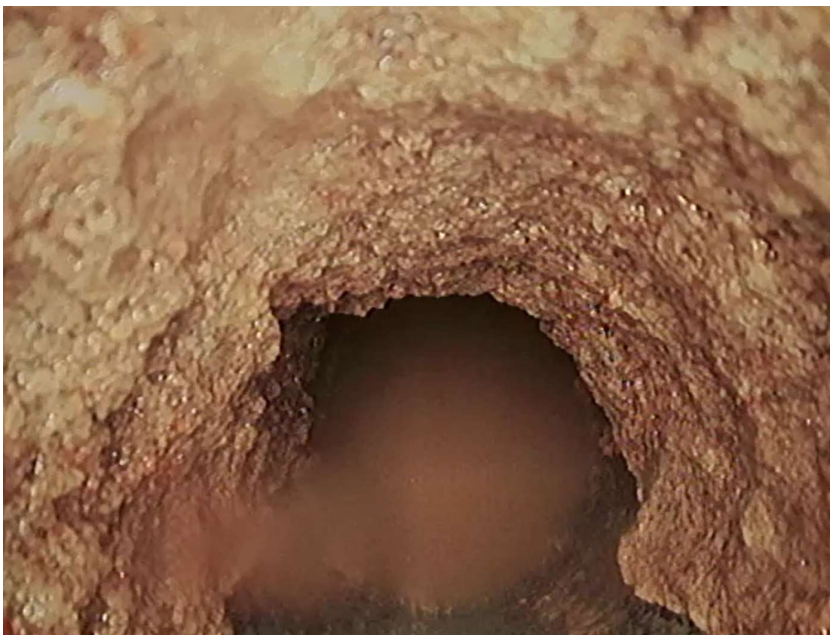
Figuur B2.66 Beeld direct na voorgaande bocht. Camera kwam niet verder en aan de beelden te zien kon de hoge druk spuit ook niet verder

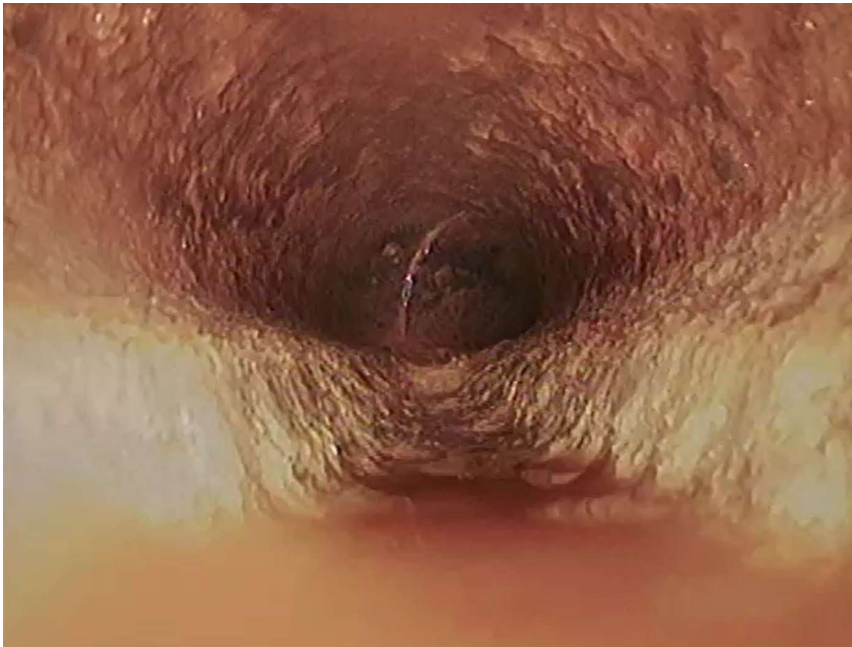
Figuur B2.71 Beeld vlak voor bocht. Camera kwam niet verder

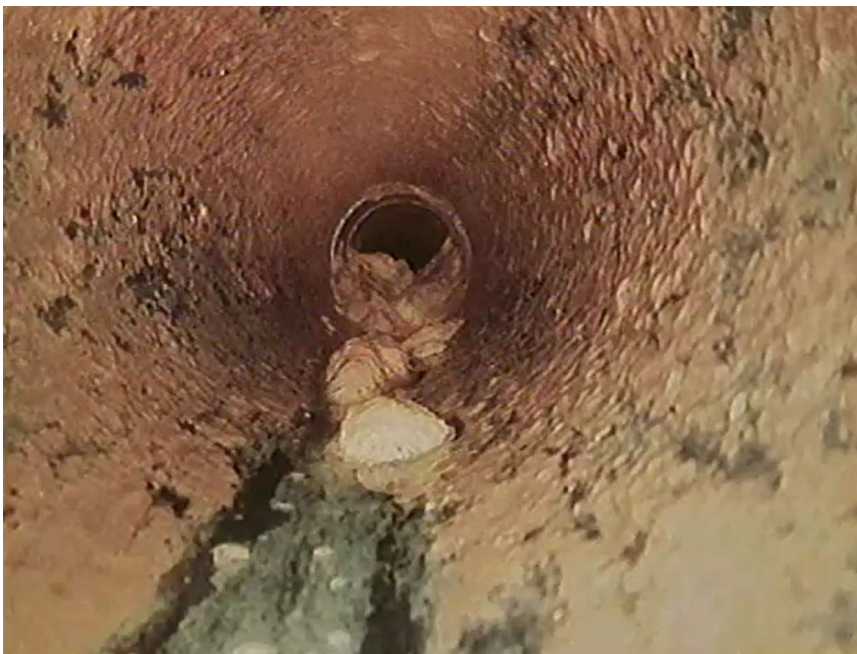
Figuur B3.83 Beeld voor overgangsstuk. Camera kwam niet verder

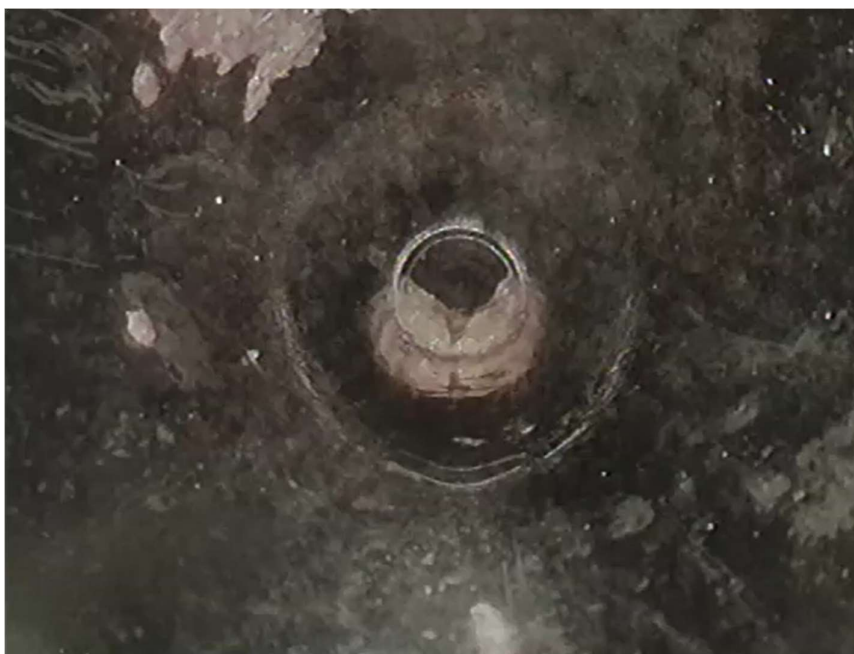
Figuur B3.89 Beeld voor overgangsstuk. Camera kwam niet verder

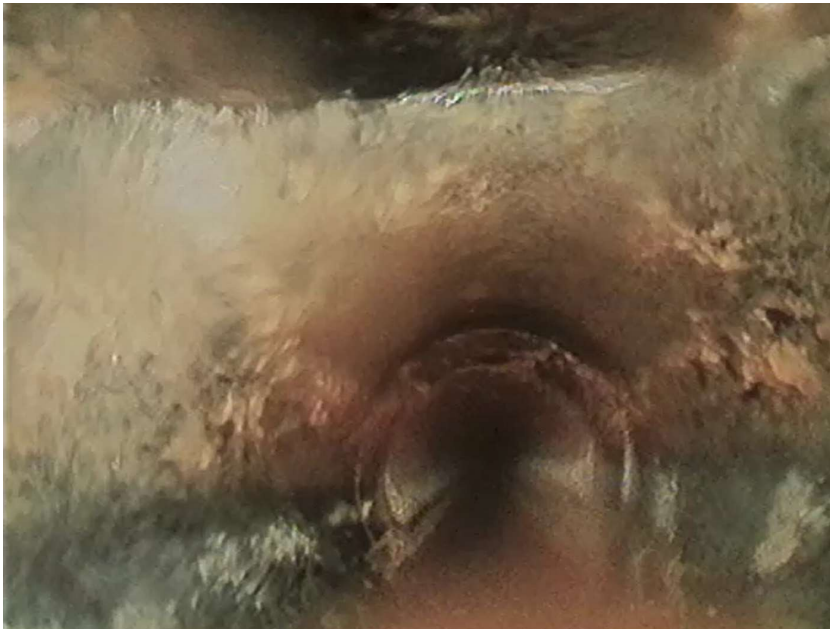
Figuur B4.92 Horizontaal deel direct bij inspectiepunt

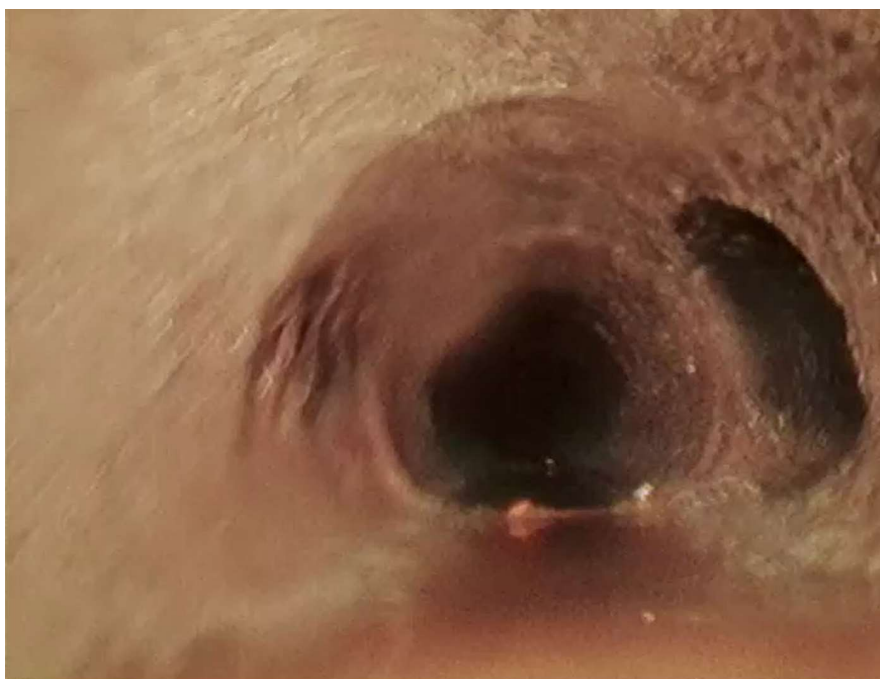
Figuur B4.96 Beeld met daarop de inprikkende leiding (rechts) van appartementencomplex 1 (op circa 5 m in leiding vanaf inspectiepunt)

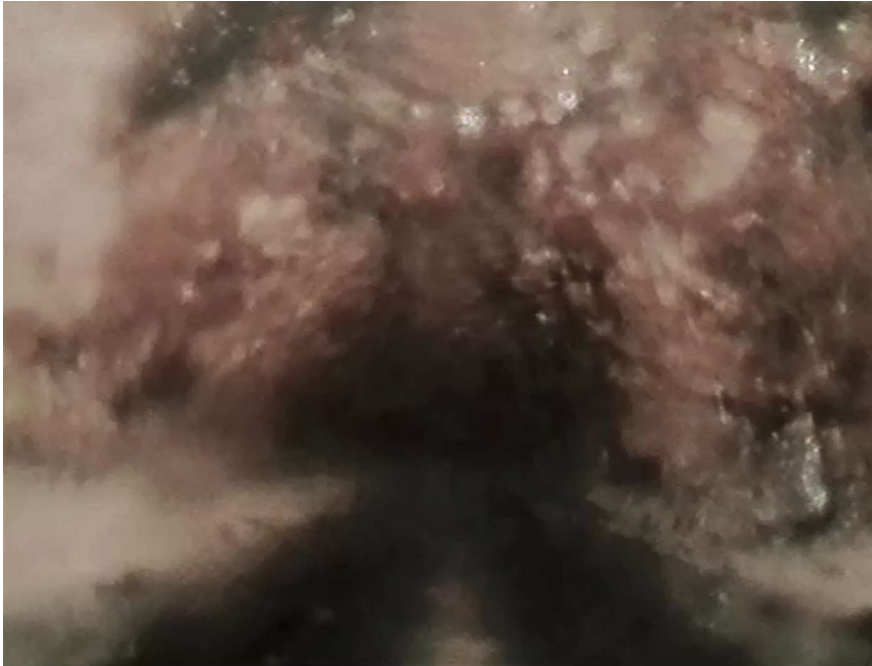
Figuur B4.97 Beeld in loze leiding

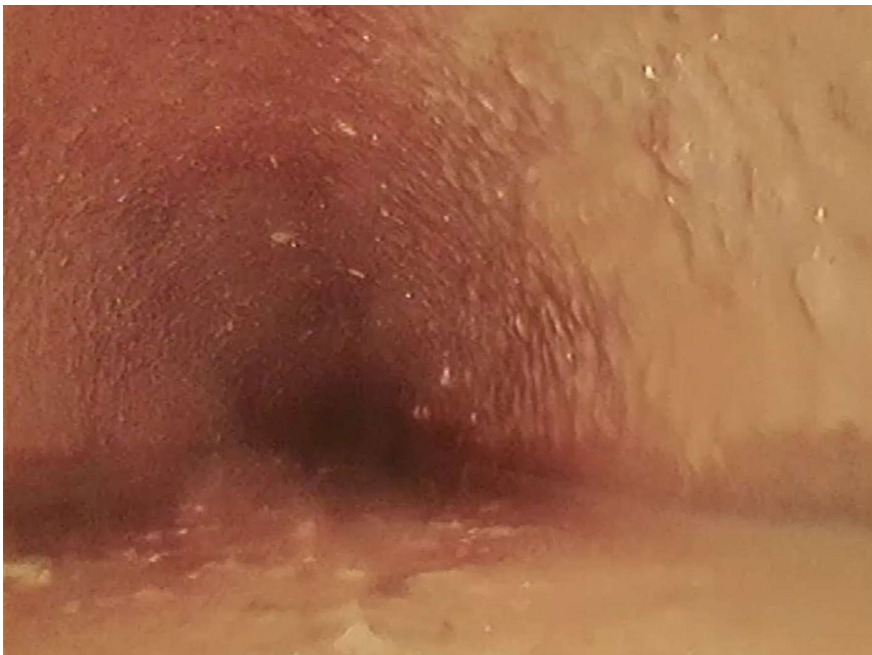
Figuur B4.98 Beeld in loze leiding
