Resultaten test met hogedrukreiniging zorgcomplex

11 november 2022

Kenmerk R006-1288399PTK-V01-kzo-NL

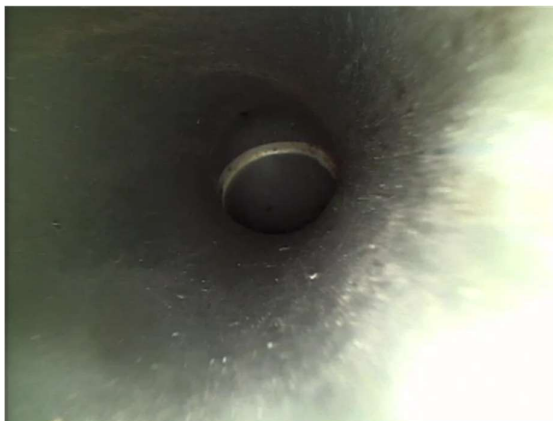
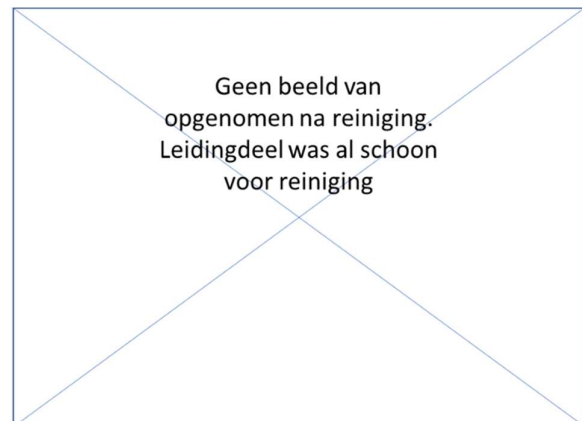
Figuur 4.1 Leiding direct achter toilet

Het eerste leidingdeel vlak achter het vacuümtoilet bleek geen afzettingen te hebben. Daarna was wel sprake van vervuiling van de leiding (zwarte vlekken) waarna matige tot ernstige afzettingen zichtbaar waren (dikke laag liggend in leiding). De leidingdiameter is Ø 63 mm (HD-PVC) Hogedrukreiniging laadt een beperkt effect zien op de matige afzettingen. Een deel van de leiding laadt een verbetering zien (zie figuur 4.6). Hogedrukreiniging op de wat ernstige dikkere afzettingen lijkt geen tot nihil effect te hebben (zie figuur 4.5 en figuur 4.7). Het effect van hogedrukreiniging laat hier een beperkter beeld zien in relatie tot de eerdere testen met hogedrukreiniging in en nabije de appartementencomplexen. Mogelijk wordt dit veroorzaakt door het ontbreken van een pulserende hogedruk spuitkop bij deze reiniging.

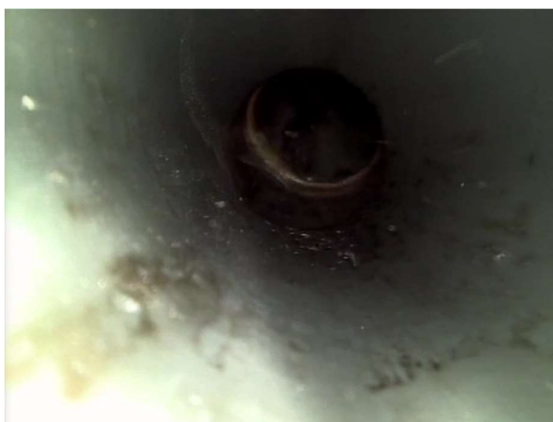
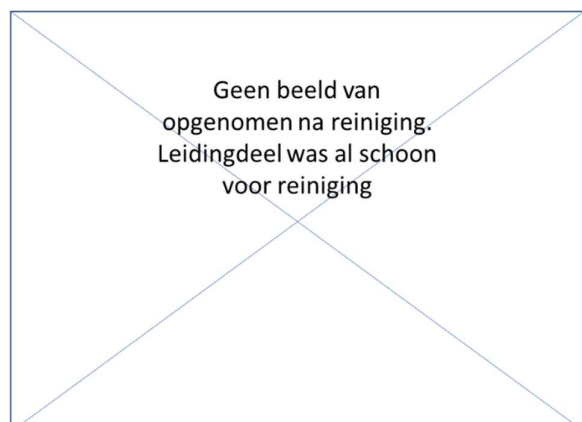
Figuur 4.2 Circa 0,5 m en twee bochten verder dan voorgaande foto

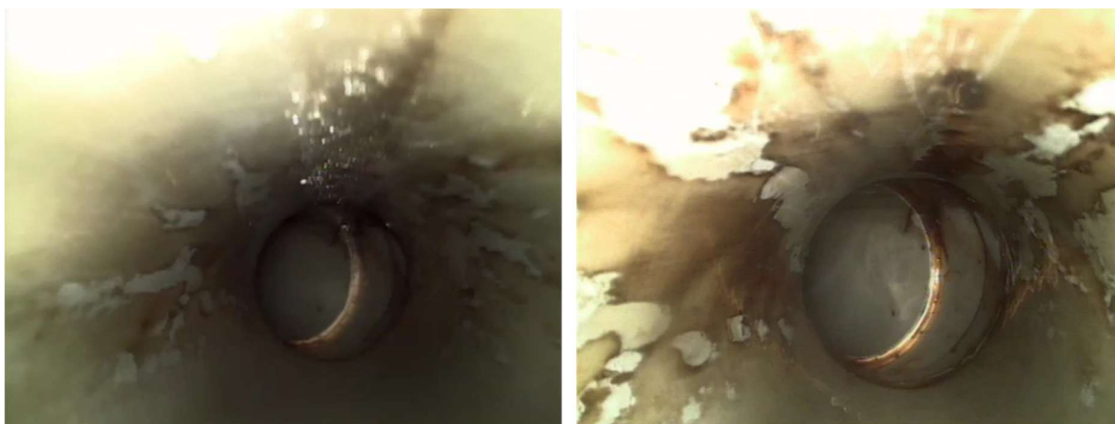
Figuur 4.3 Circa 1 m en drie bochten verder dan voorgaande foto

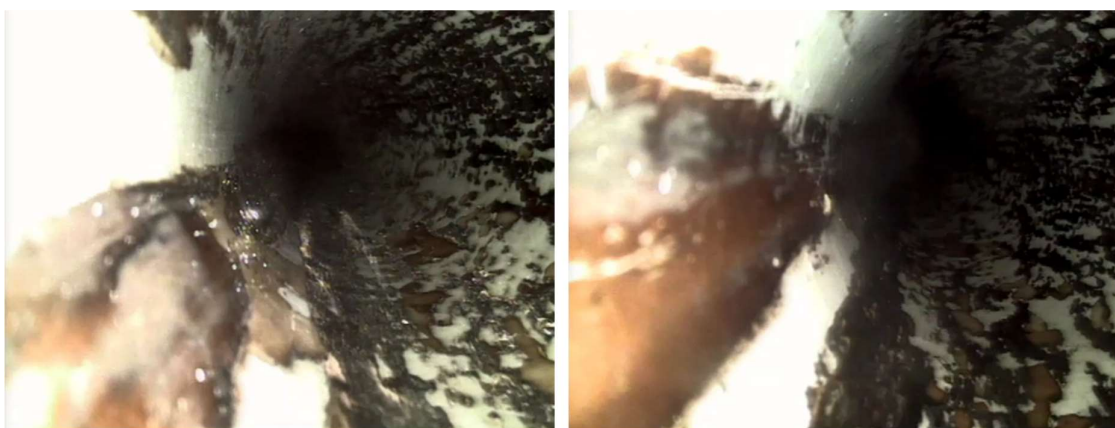
Figuur 4.4 Direct na bocht voorgaande foto (stukje rechte leiding)

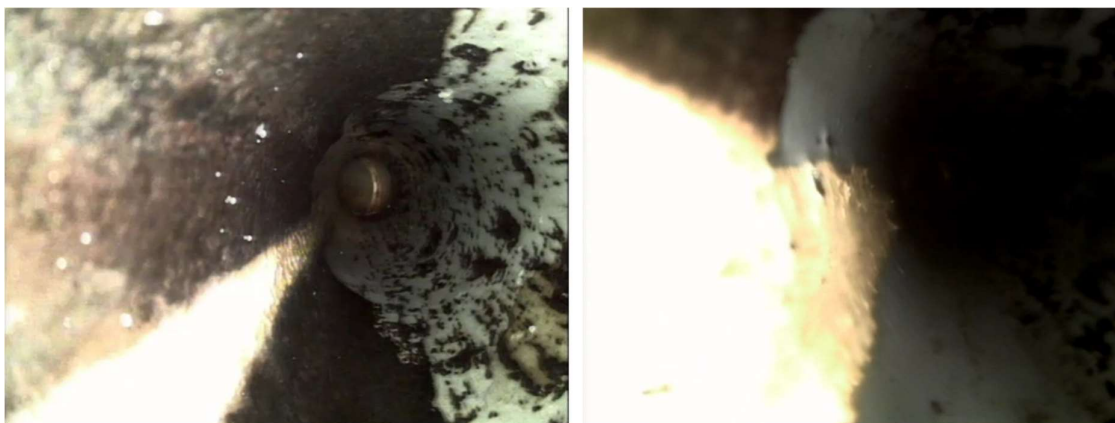
Figuur 4.5 Stukje verder in de rechte leiding

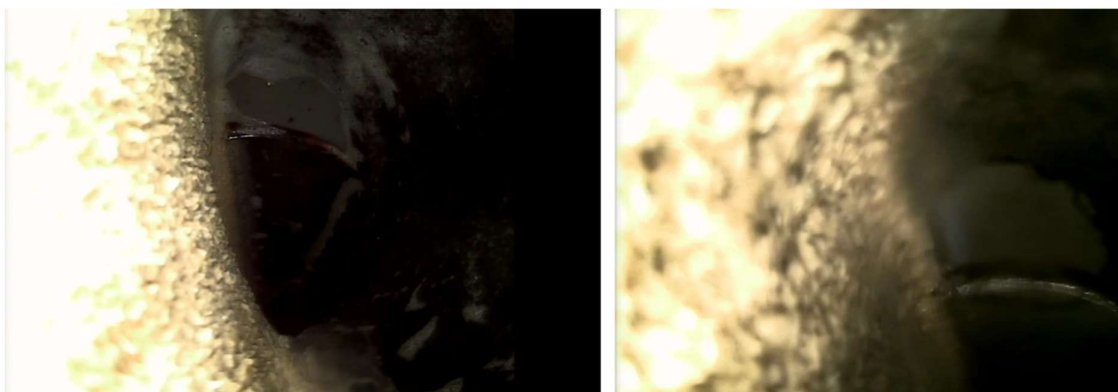
Figuur 4.7 Beeld direct na bocht voorgaande foto. Camera kwam niet verder

Vanwege de vele geziene bochten bij de eerste camera-inspectie en de kleine diameter van de leiding (Ø 63 mm HD-PVC) is besloten om met een kleinere diameter hoge drukspuitkop en -slang te gaan reinigen. Het risico van het vast gaan zitten van de grotere hoge drukspuitkop zoals ook eerder gehanteerd in deze leiding is als een te groot risico ingeschat. Deze kleinere hoge drukspuit heeft geen pulserende spuitkop.

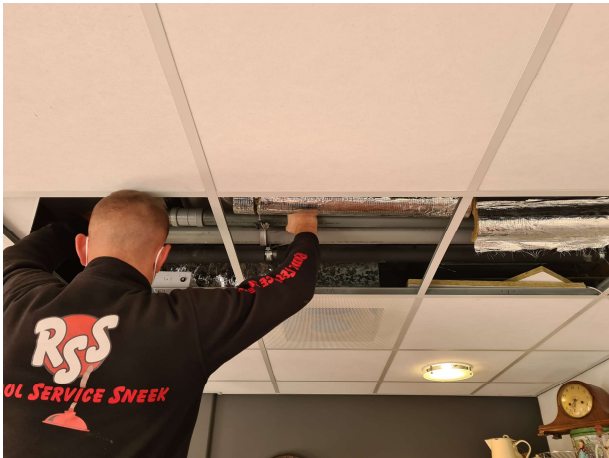
Op locatie 2 heeft eerder een verstopping plaatsgevonden waardoor de rioolreinigingsdienst een deel van de leiding heeft moeten demonteren. Dit leidingdeel in het plafond van de groepsruimte op de begane grond is demontabel en bij de uitvoering van onderliggende test gebruikt om afzettingsmateriaal te verkrijgen voor de uitvoering van bekerglastesten (zie ook inleiding, hoofdstuk 1).

Figuur 4.8 Leiding in plafond groepsruimte op begane grond

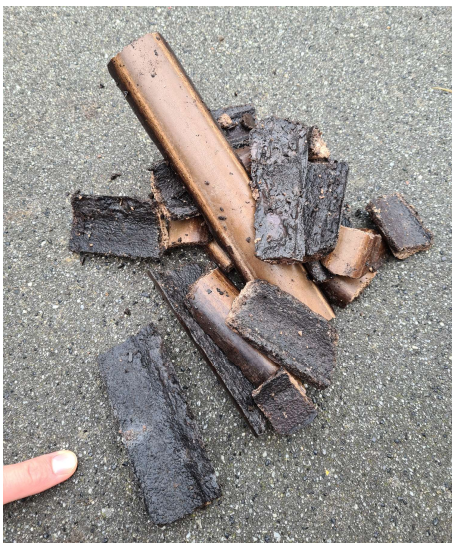
Het betreffende leidingdeel (Ø 63 mm HD-PVC) is circa 1,70 m lang. Dit leidingdeel is gededemonteerd en vervolgens buiten leeg geklopt door de leiding een aantal keer op de grond te tikken. Figuur 4.9 laat het afzettingsmateriaal zien dat uit het leidingdeel is gekomen.

Figuur 4.9 Afzettingsmateriaal uit leidingdeel

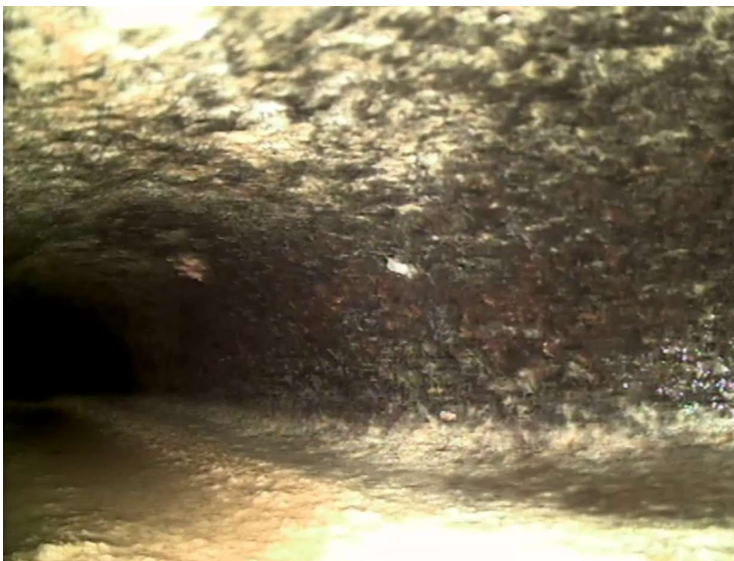
Figuur 4.11 Naar verwachting volgens tekening en de dikkere aangroei van afzettingen aan één kant is dit de horizontale leiding in de kruipruimte

In de leiding (Ø 63 mm HD-PVC) vanaf locatie 2 richting de kruipruimte zijn ernstige tot zeer ernstige afzettingen zichtbaar. De verticale leiding lopend vanaf plafond begane grond tot horizontale leiding in kruipruimte laat ernstige afzettingen zien. De horizontale leiding in de kruipruimte (Ø 63 mm HD-PVC) vertoont rondom ernstige afzettingen met aan één kant (onderkant) een dikke aangroei van afzettingen waardoor deze situatie als zeer ernstig wordt bestempeld.

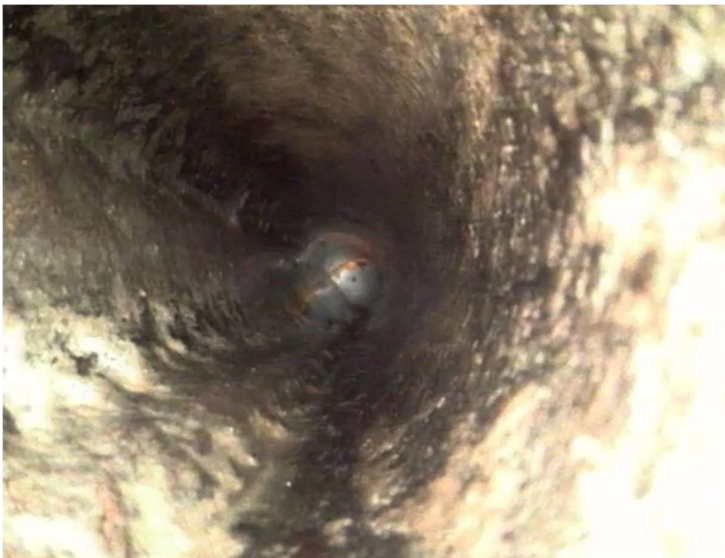
Figuur 4.12 Eerst deel van de leiding, horizontaal deel

In de leiding vanaf locatie 2 richting kamers 1^e etage laten de horizontale delen in het plafond van de begane grond (Ø 63 mm HD-PVC) ernstige tot zeer ernstige afzettingen zien. De verticale leiding (Ø 63 mm HD-PVC) lopend vanaf plafond begane grond richting kamers 1^e etage vertonen geen afzettingen en zijn helemaal schoon

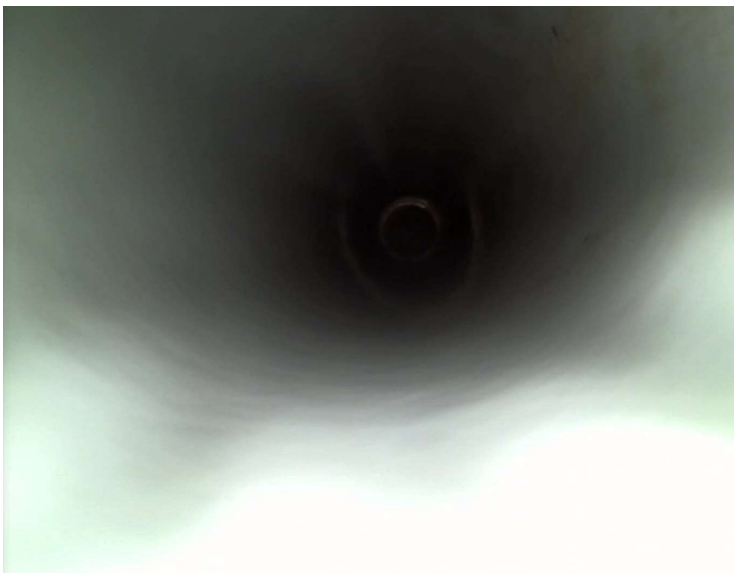
Figuur 4.13 Beeld net na voorgaande bocht, verticale leiding. Vanaf hier is de leiding verder helemaal schoon

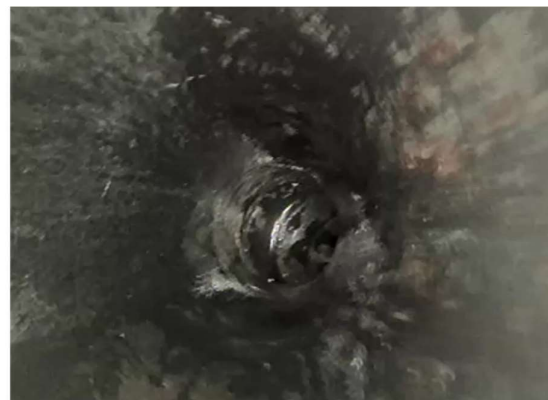
Figuur 4.14 Beeld aan begin van leiding

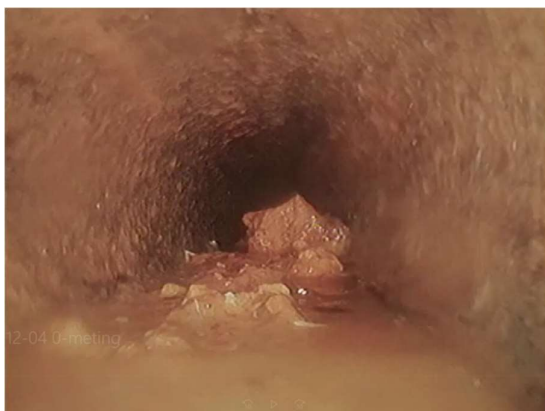
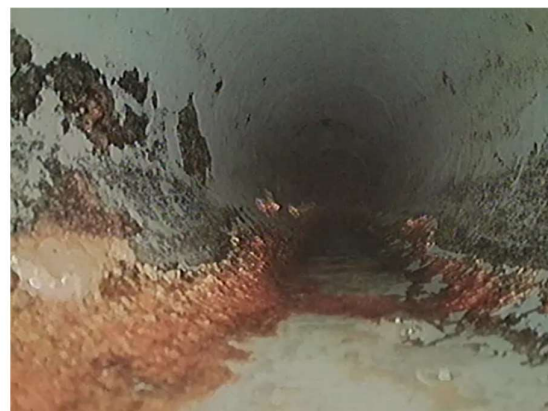
Figuur 4.15 Beeld klein stukje verder in horizontale leiding. Op de linker foto zijn losse brokken afzettingsmateriaal zichtbaar (kon met camera worden weggeduwd). Onduidelijk waardoor dit is gekomen. Op deze leiding en achterliggend deel heeft nog niet eerder een reiniging plaatsgevonden

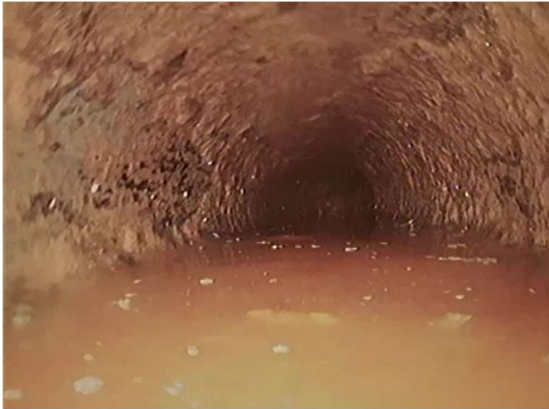
Figuur 4.16 Beeld weer stukje verder dan voorgaande foto

In de leiding (Ø 63 mm HD-PVC) vanaf locatie 3 richting de kruipruimte zijn ernstige tot zeer ernstige afzettingen zichtbaar. Op basis van deze beelden is de verwachting dat de gehele horizontale leiding in de kruipruimte een soortgelijk beeld zal hebben in de mate van afzettingen.

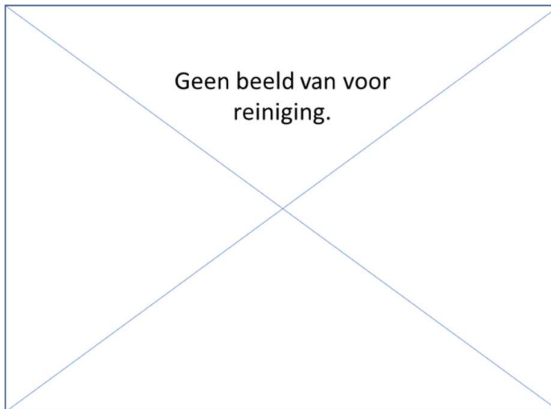
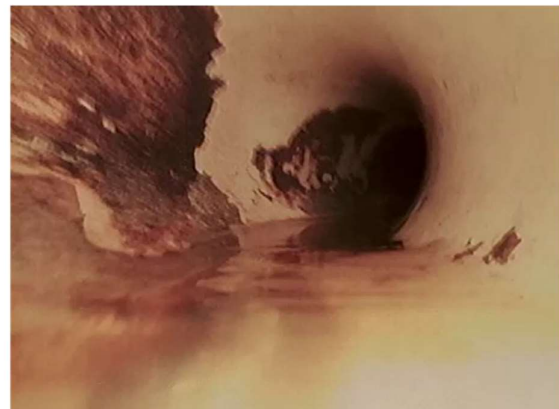
Figuur 4.17 Beeld in bocht

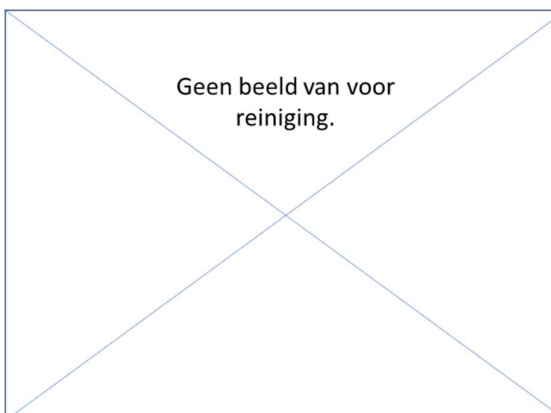
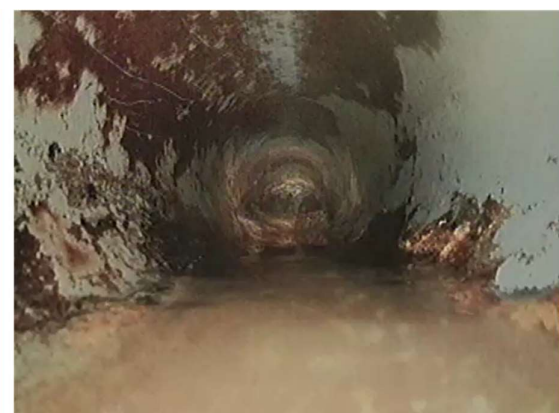
Figuur 4.18 Beeld voor zaagtand

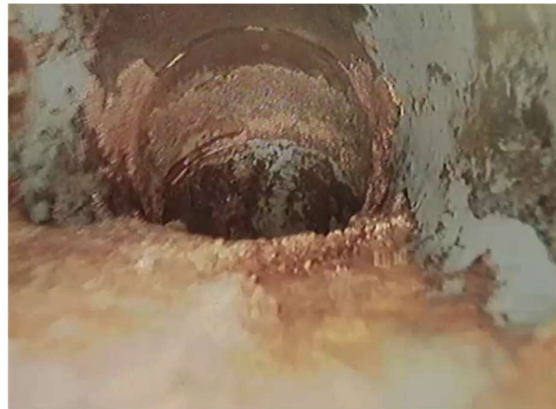
Figuur 4.19 Beeld net voor zaagtand

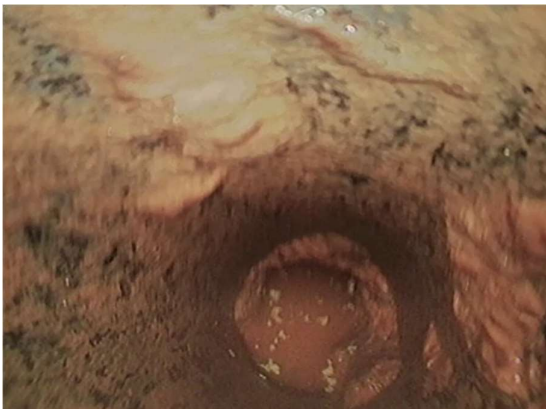
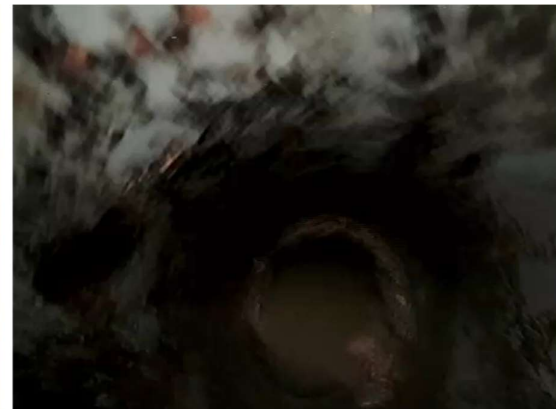
Figuur 4.20 Beeld in zaagtand

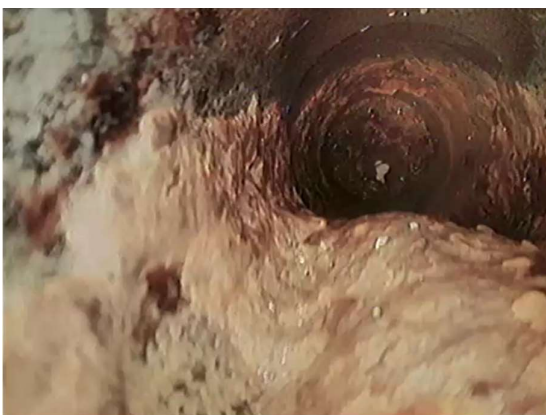
Figuur 4.21 Beeld net na zaagtand met op achtergrond ontstoppingsstuk (flens) zichtbaar

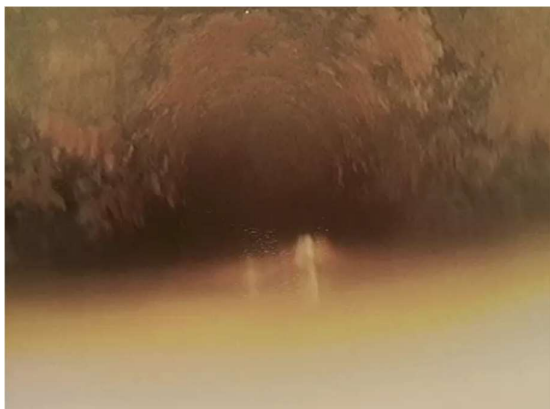
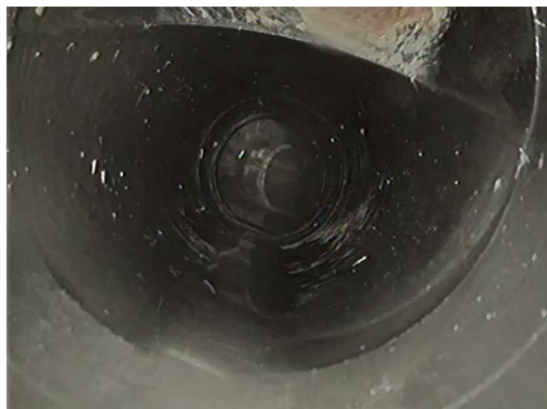
Figuur 4.23 Beeld aan begin van leiding

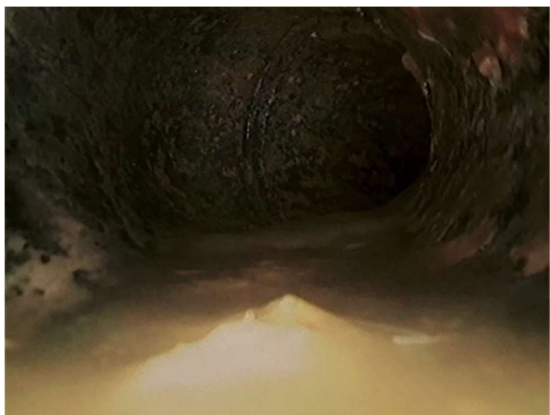
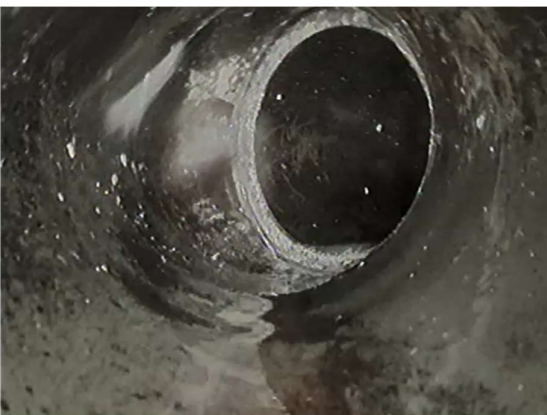
Figuur 4.24 Beeld klein stukje verder net voor bocht

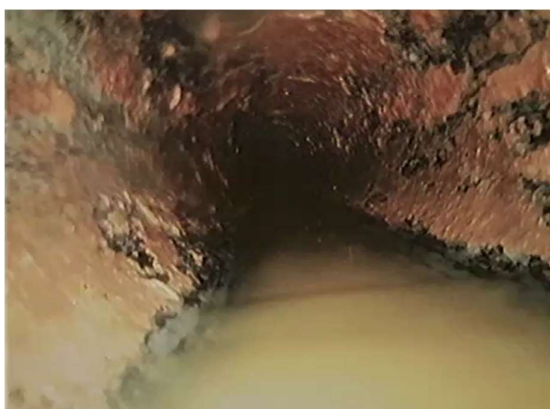
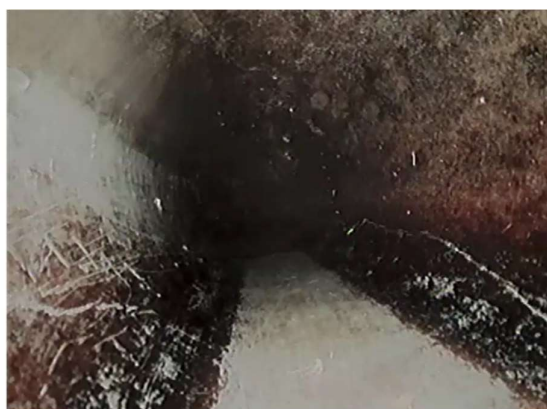
Figuur 4.25 Beeld net na bocht

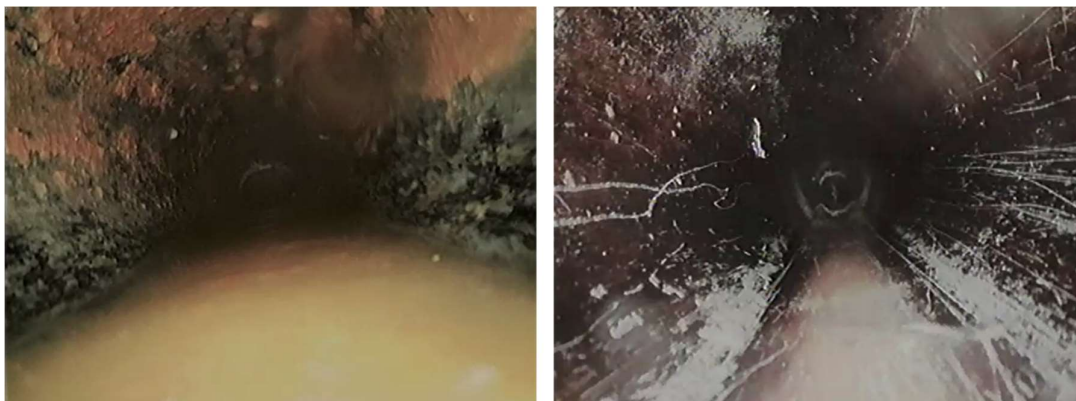
Figuur 4.26 Beeld stuk verder in zelfde leiding als voorgaande foto met in verte zaagtand zichtbaar

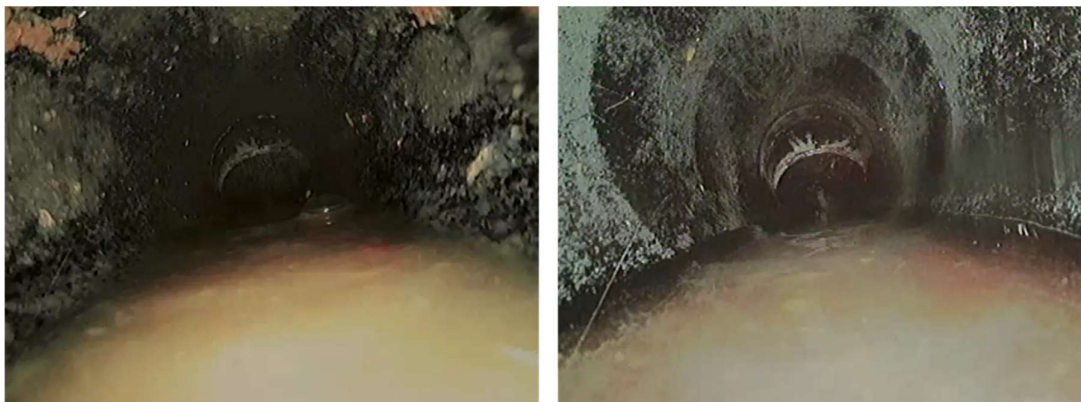
Figuur 4.27 Beeld net voor zaagtand

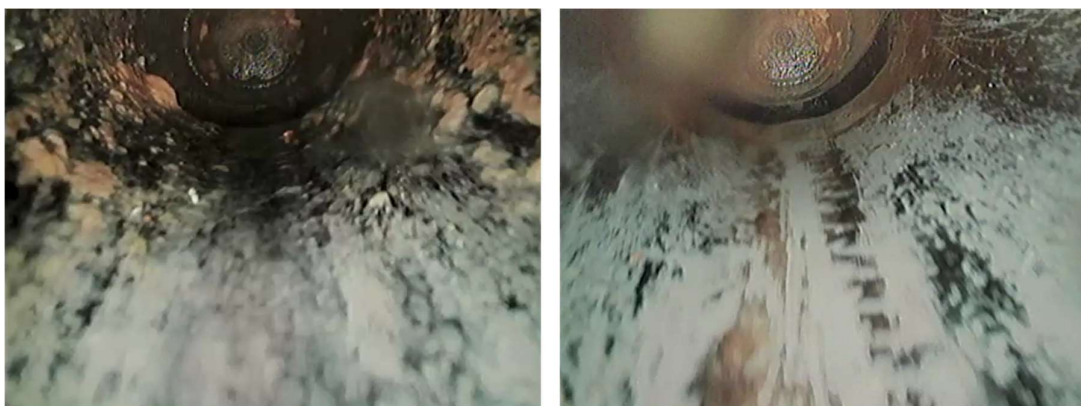
Figuur 4.28 Beeld net na zaagtand met op achtergrond ontstoppingsstuk (flens) zichtbaar

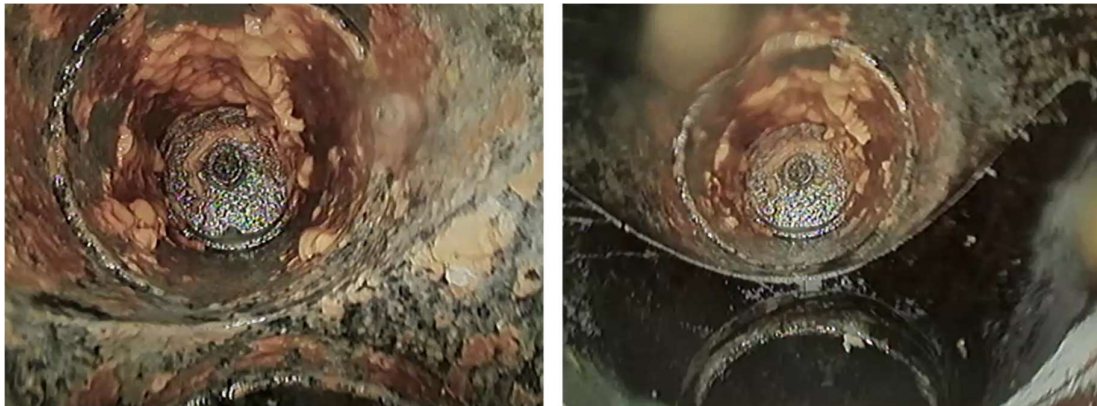
Figuur 4.29 Y-stuk, leiding onder gaat verder kruipruimte in, leiding boven is het ontstoppingsstuk zoals ook zichtbaar op voorgaande foto. Camera was niet manoeuvreerbaar om in de onderste leiding verder te kijken, kwam niet verder dan ontstoppingsstuk

In de leiding (Ø 63 mm HD-PVC) vanaf locatie 4 richting de kruipruimte zijn relatief weinig tot matige afzettingen zichtbaar. Dit is opvallend in vergelijking met de soortgelijke locatie 3 die ernstige tot zeer ernstige afzettingen heeft. Op basis van de beelden van de camera-inspectie op locatie 2 richting de kruipruimte werd verwacht dat deze leiding ook in hoge mate afzettingen zou vertonen. Het is onduidelijk waarom de leiding van locatie 4 minder afzettingen vertoont dan de soortgelijke locatie 3. Een mogelijke oorzaak zou kunnen zijn dan op de leiding van locatie 3 meer zorgappartementen zijn aangesloten (appartementen op begane grond, eerste en tweede verdieping). Op de leiding van locatie 4 bevindt zich op de begane grond de gemeenschappelijke voorzieningen, zoals restaurant, sociale ruimte, personeelskantoren en opslag (eerste en tweede verdieping enkel zorgappartementen).

Bij de inspectie op locatie 3 en 4 is een Y-stuk gezien met een flens (inspectiepunt). Volgens de betrokken rioolreinigingsdienst zitten deze ook verderop in de leiding. Dit is geconstateerd als gevolg van een eerder probleem en de rioolreinigingsdienst in een deel van de kruipruimte is geweest. Hoeveel inspectiepunten er zijn en waar deze zitten is niet bekend. De inspectiepunten staan namelijk niet op de rioleringstekeningen en de kruipruimte is gecompartmenteerd waardoor je niet in 1 keer de gehele leiding kunt controleren. Doordat op een aantal plekken de toegangsluiken tot de kruipruimte niet toegankelijk zijn momenteel (staan kasten boven op, of is een vloer overheen gelegd) kan dit ook niet eenvoudig worden gecontroleerd. Indien er meerdere inspectiepunten zijn die ook goed met de pulserende hogedrukspuit kunnen worden benaderd is het wellicht mogelijk om een groot deel van de afzettingen te verwijderen. Echter op basis van beeldmateriaal van locatie 2 is het de verwachting dat de horizontale leiding in de kruipruimte een dikke laag afzettingen aan één kant zal hebben die zich naar verwachting niet met de hogedrukspuitkop zal laten wegsputten.

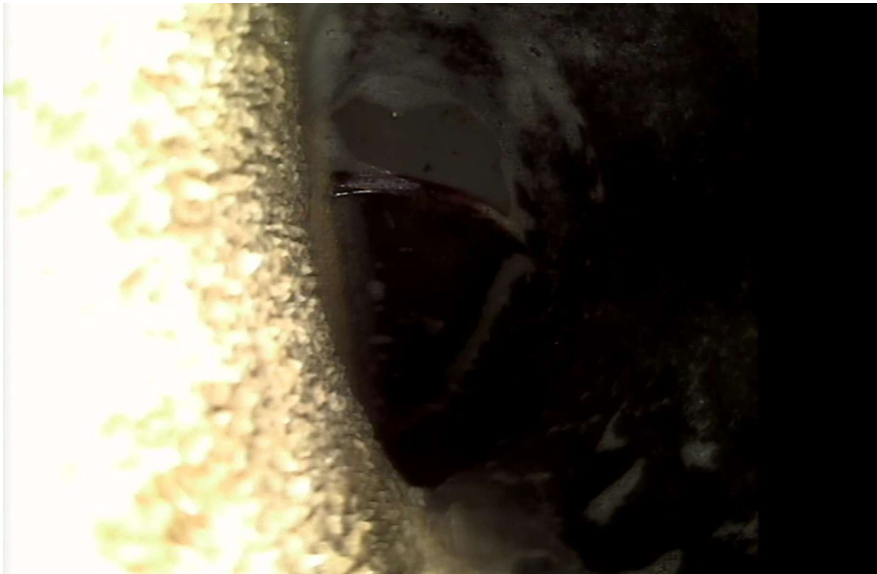
Figuur B1.7 Beeld direct na bocht voorgaande foto. Camera kwam niet verder. Op basis van luisteren op begane grond was hoorbaar dat de camera in de horizontale leiding in het plafond van de groepsruimte zat
