Resultaten camera-inspecties vacuümriolering Sneek

27 oktober 2021

Kenmerk R001-1288399MHK-V01-kzo-NL

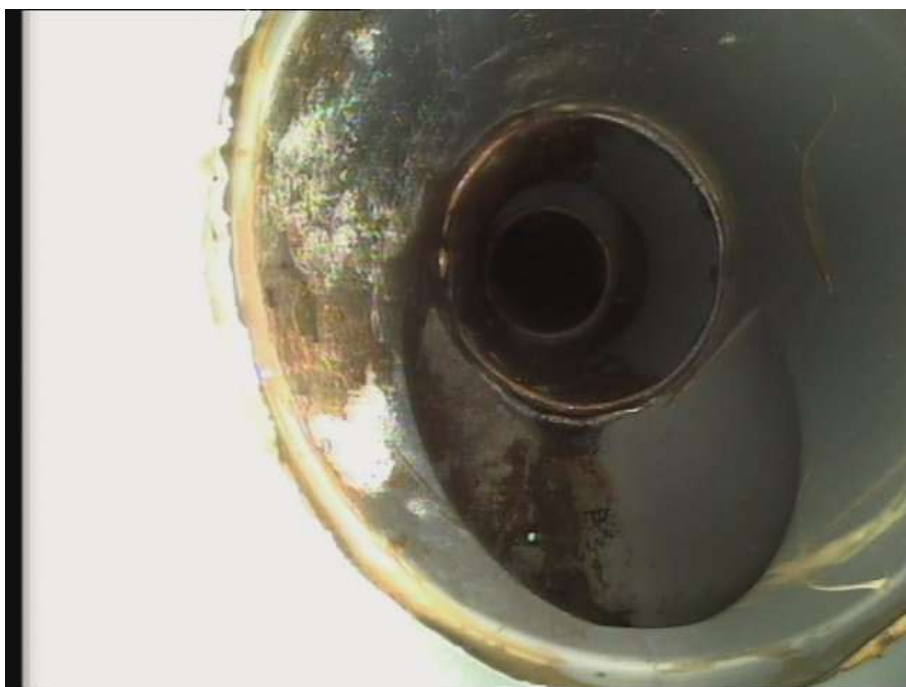
Figuur B1.1 +/- 30 cm

Op de 4^e verdieping van het appartementencomplex bij nummer 32.

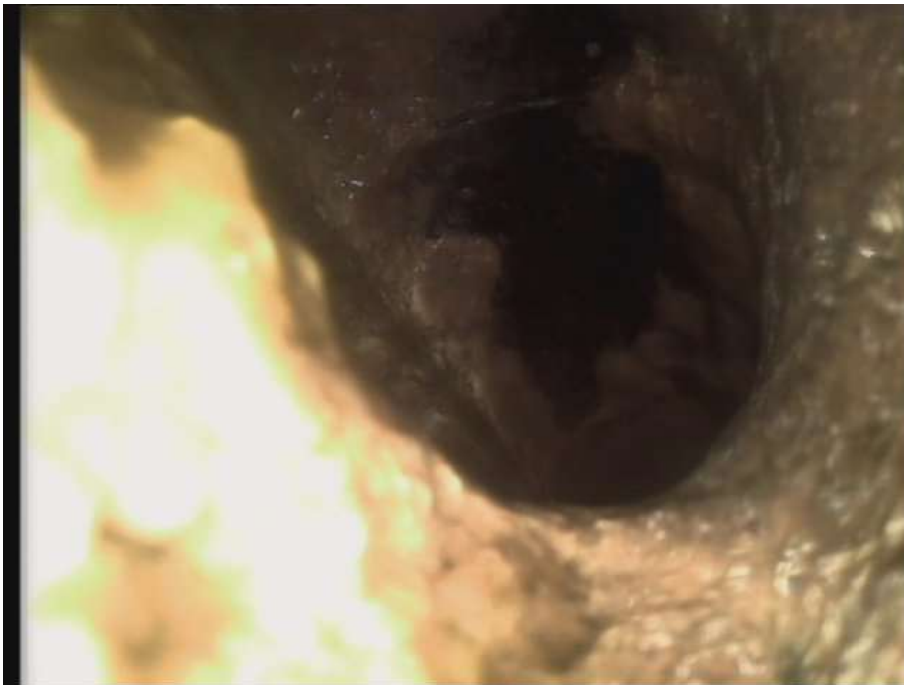
Figuur B1.11 4,5 m

Bij punt 2 is gekeken naar de leiding die naar binnen loopt (naar appartementencomplex 1) en naar de leiding die naar buiten naar het openbaar gebied loopt.

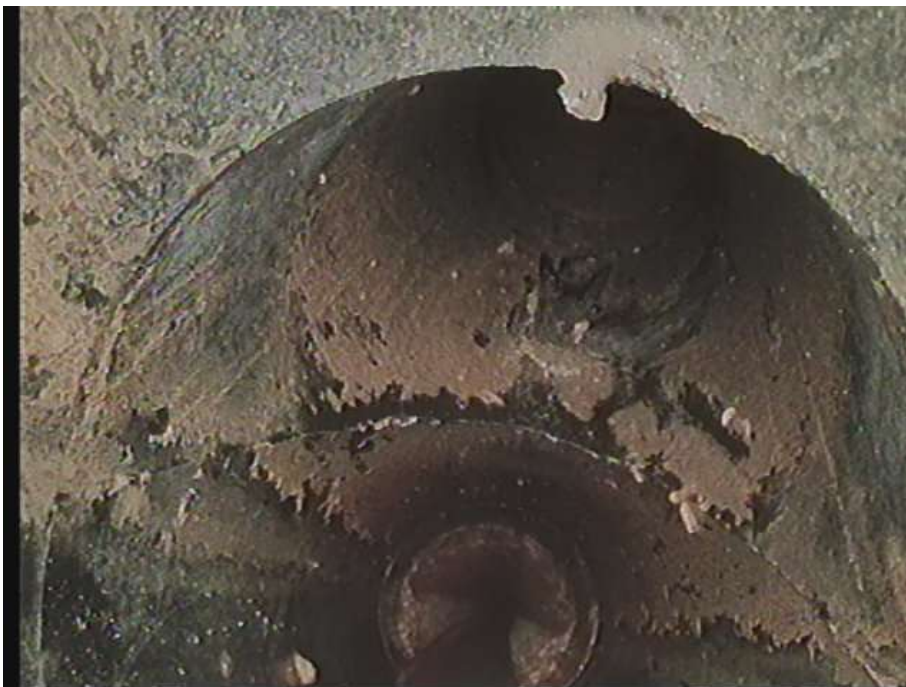
Figuur B1.30 0 m

Door smurrie in het riool kon de camera niet veel zien maar was het makkelijk 20 meter (en meer) in de leiding te krijgen.

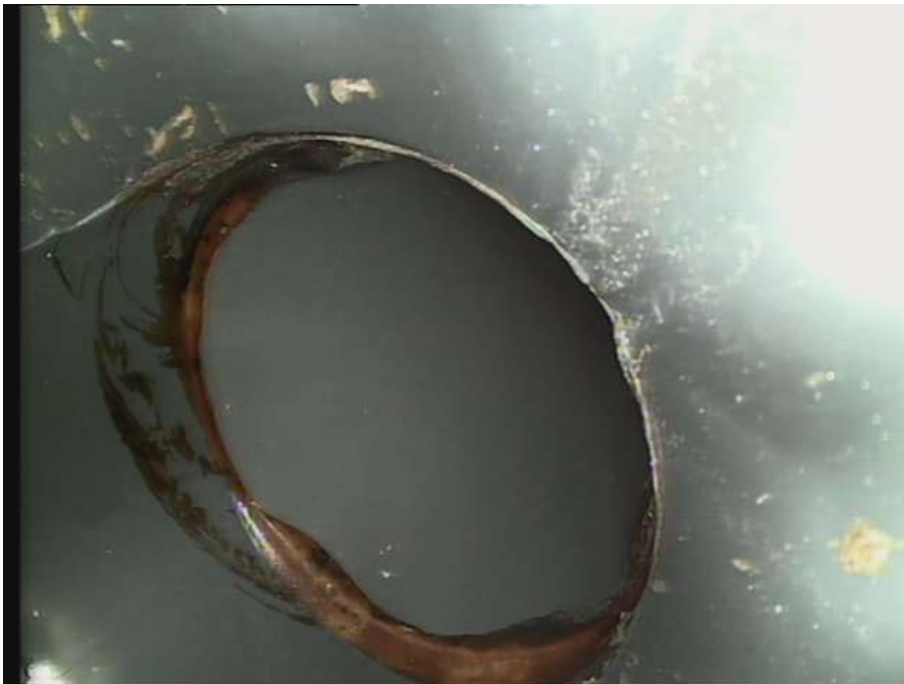
Figuur B1.33 50 cm (begin)

In het appartementencomplex op de 3^e verdieping (nummer 13) bij de heer Bootsma.

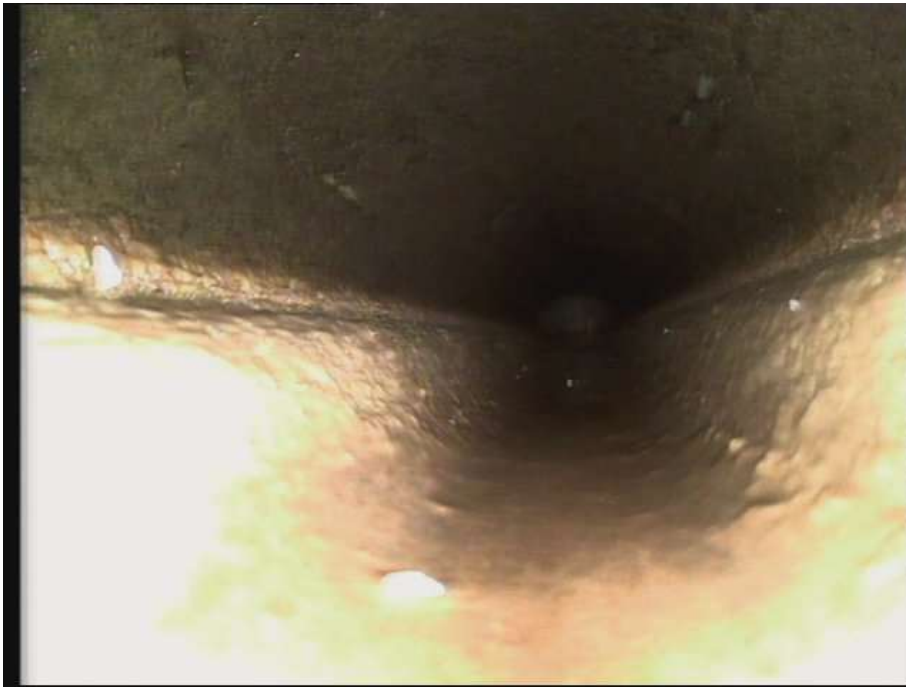
Figuur B1.43

10 m

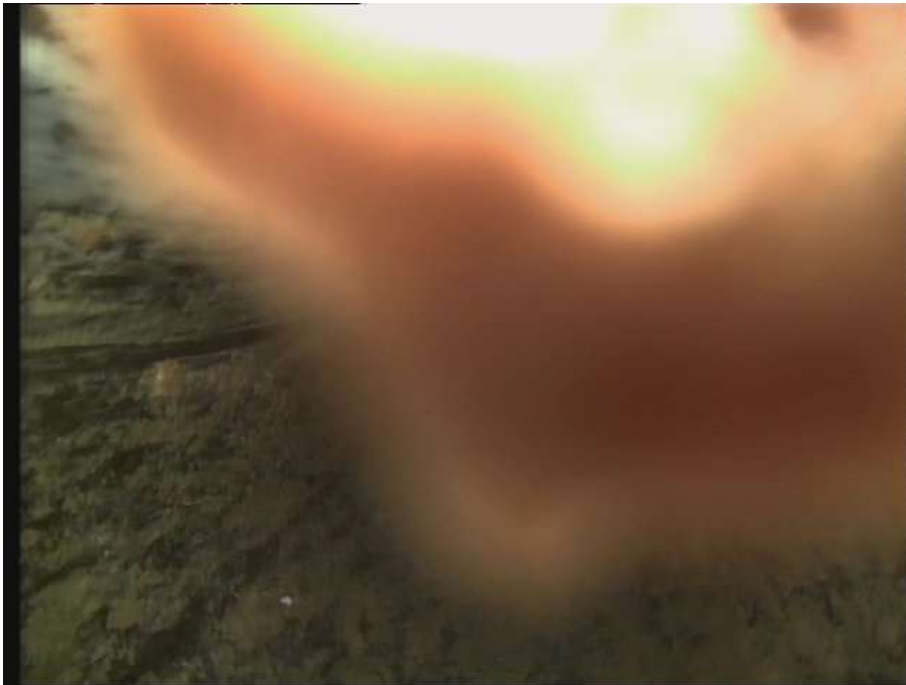
Figuur B1.85 7 m (leiding was heel schoon maar zit iets op de lens)

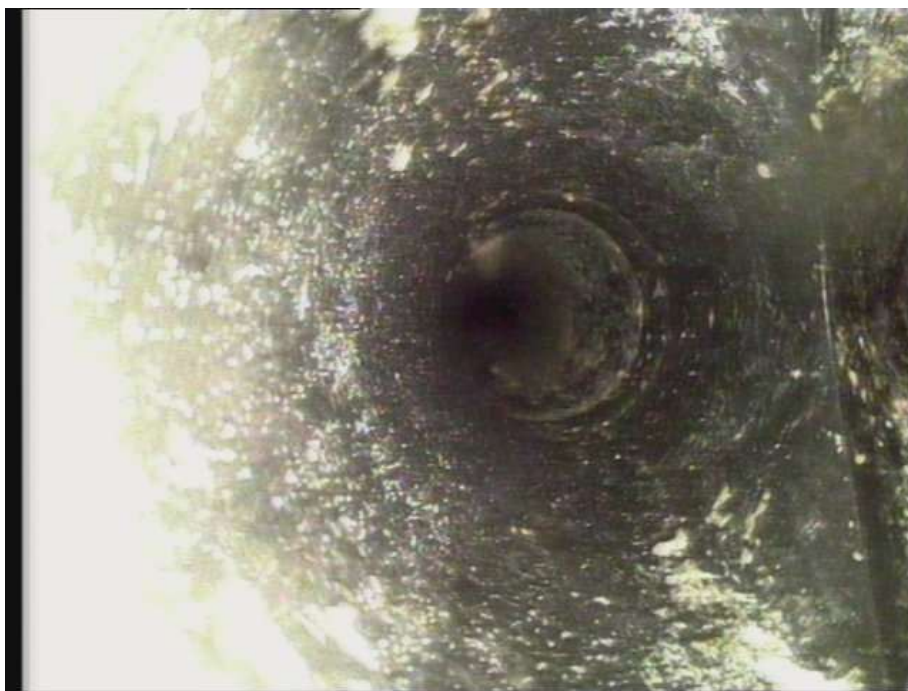
Figuur B1.94 0 m

Relatief schone leiding

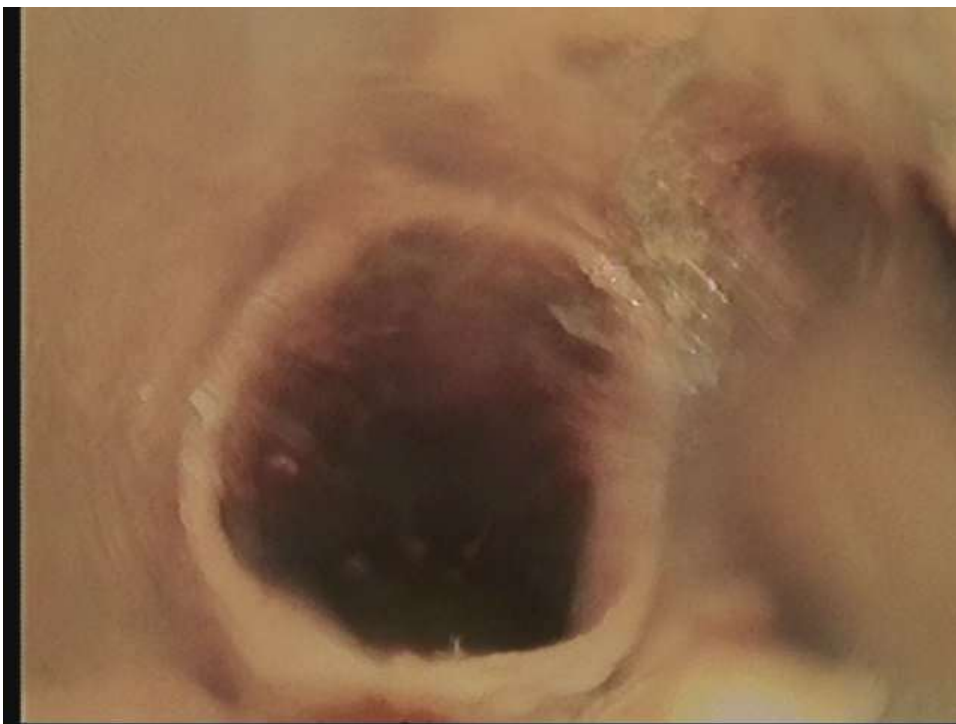
Figuur B1.125 18 m

Naar rechts (richting punt 17):

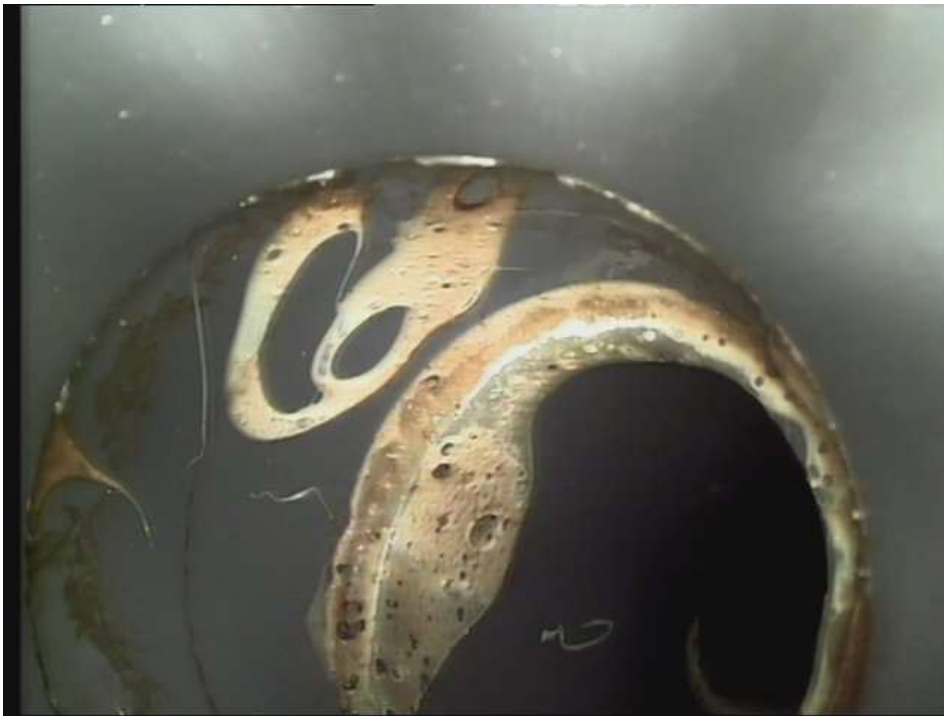
Figuur B1.127 0 m

Nummer 131 van Eeltje Halbertsmastraat, snel vast vanwege bochten.

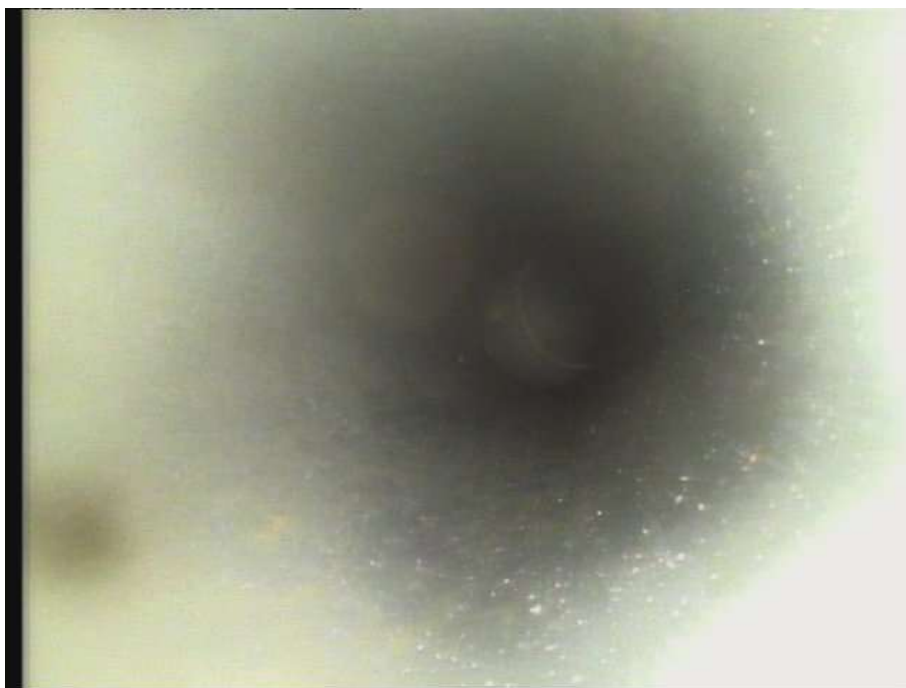
Figuur B1.132 50 cm

Nummer 123 in Eeltje Halbertsmastraat
